# Asbestinventarisatetest

23582E0286/00K002 - Georges Wittouckstraat 70/72

Attestnummer : **20240401-000061.000**

## Zone 1: Bijgebouw

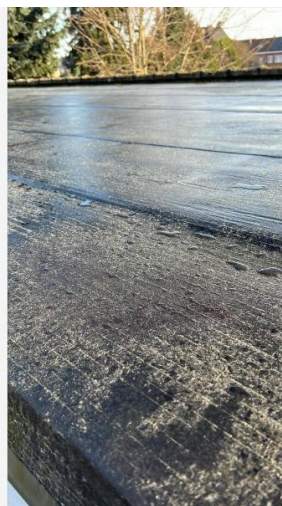
## Fiche 1: Roofing plat dak garageboxen

Geen asbest

Overzichtsfoto

Detailfoto

| Beschrijving | Roofing plat dak garageboxen |
| Bindmiddel van materiaal | Bitumen (roofing, teer, asfalt) |

| Hoeveelheid (oppervlakte - aantal) | <ul style="list-style-type: none"> <li>• 26,00 m<sup>2</sup> - 1 stuk</li> </ul> |
