Asbestinventarisatetest

Koning Albertstraat 93/3, 1600 Sint-Pieters-Leeuw

Attestnummer : 20260201-000137.000

Uitgegeven op : 01.02.2026

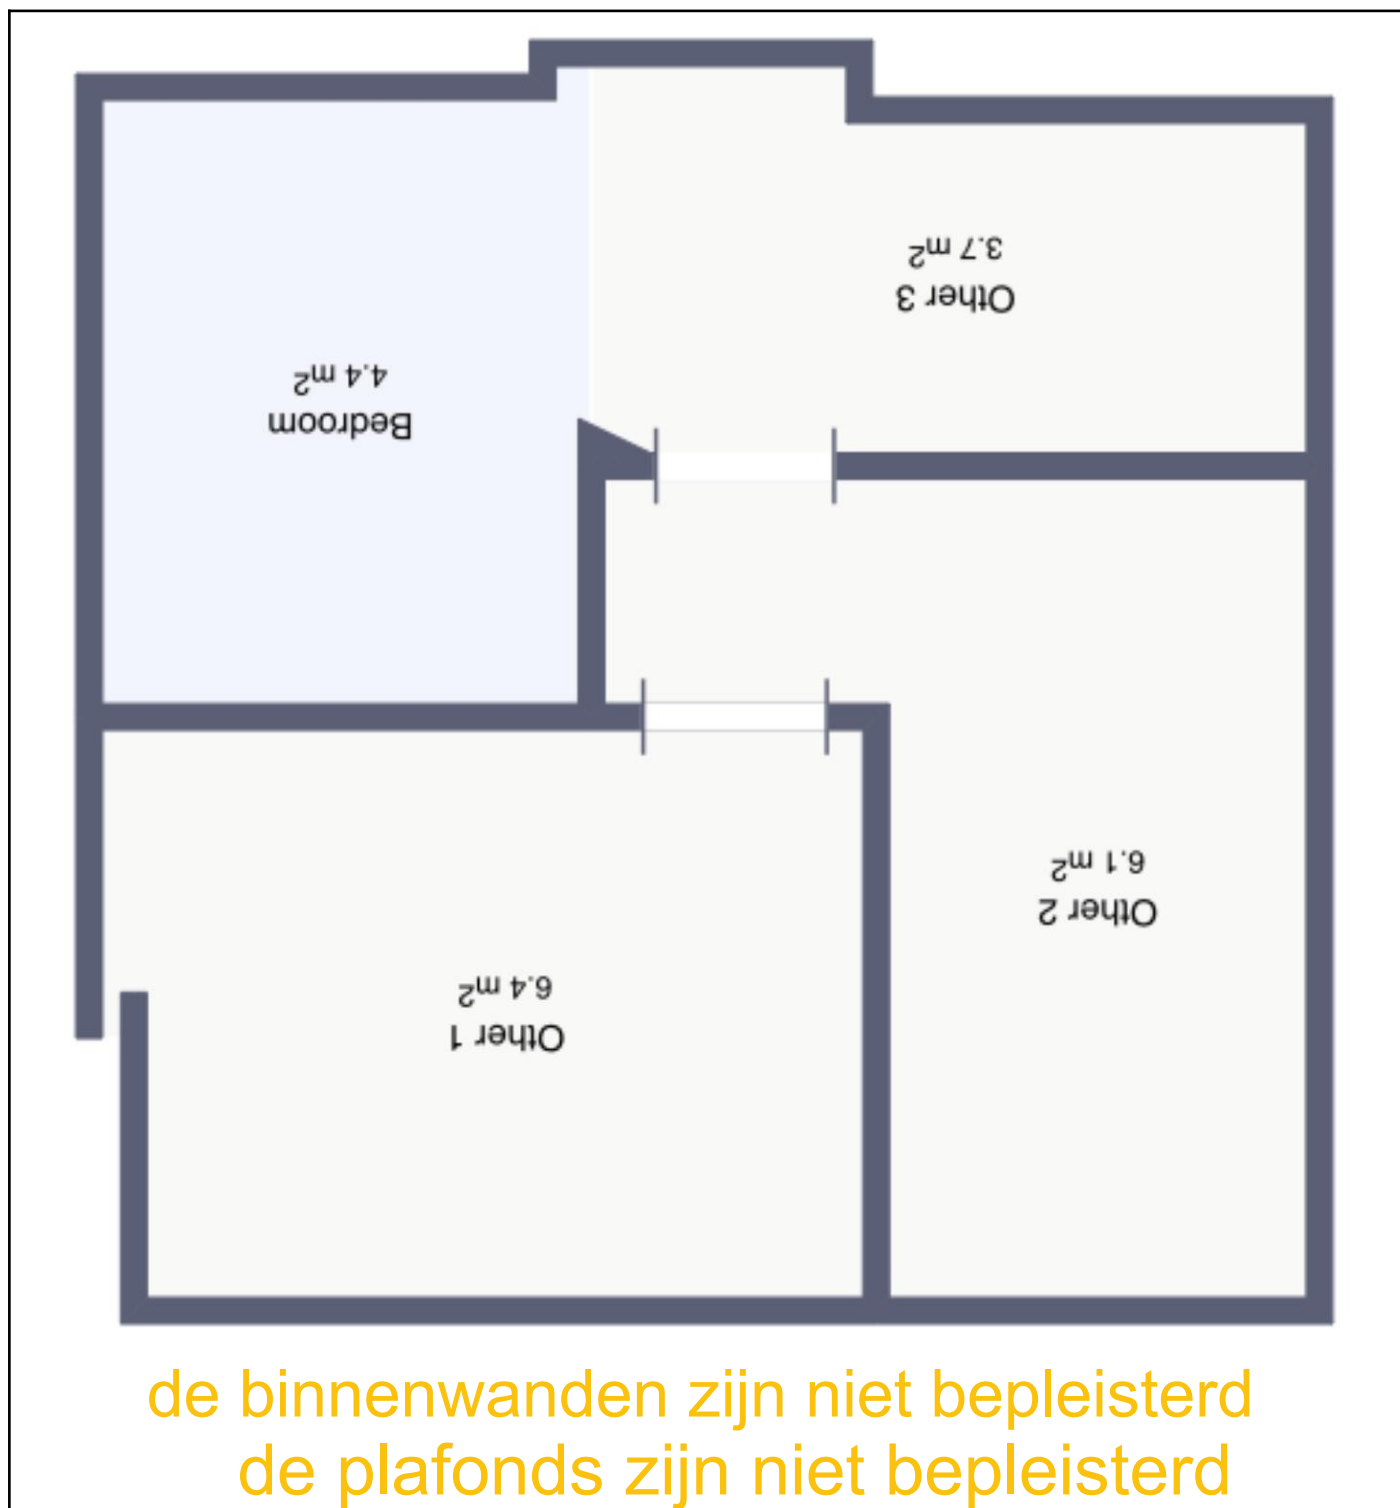
Plan 1.2: 3de verdiep

Beschrijving	Type	Actie
2. Pleisterwerk plafonds	Geen asbest	-

3. Pleisterwerk muren	Geen asbest	-
-----------------------	-------------	---

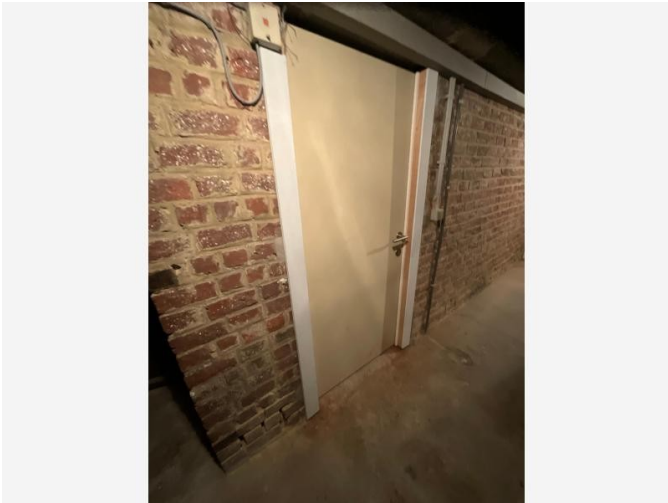
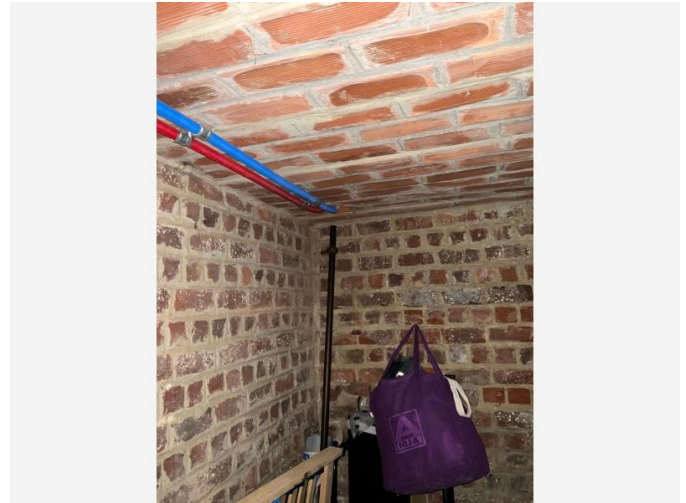
Er werden geen asbestverdachte materialen aangetroffen in de privatieve berging.

Basis voor advies	De asbestdeskundige beoordeelt het materiaal als niet-asbestverdacht.
-------------------	---
