Asbestinventarisatetest

Koning Albertstraat 93/2, 1600 Sint-Pieters-Leeuw

Attestnummer : 20260201-000135.000

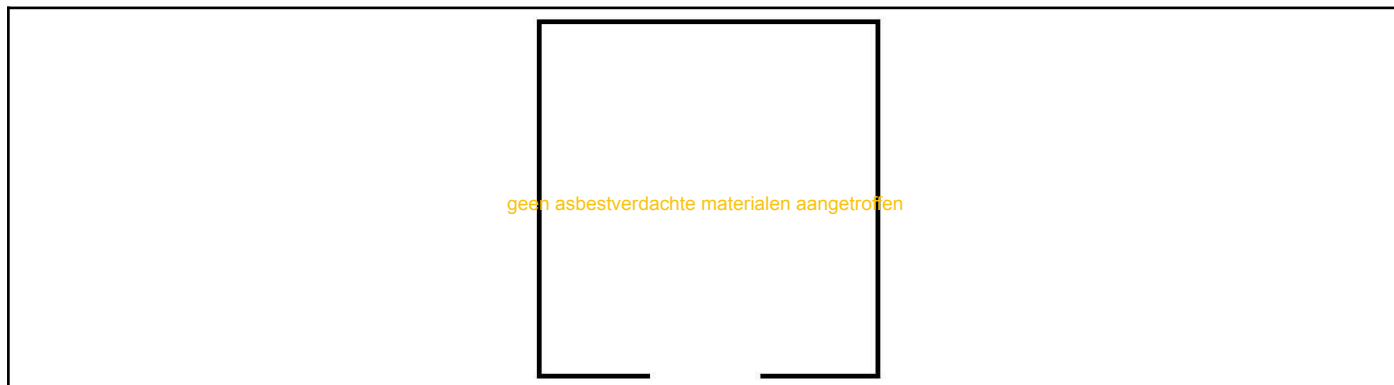
Plan 1.2: Privatieve berging

Legende van plan 1.2: Privatieve berging

Beschrijving	Type	Actie
1. Privatieve berging	Advies	-

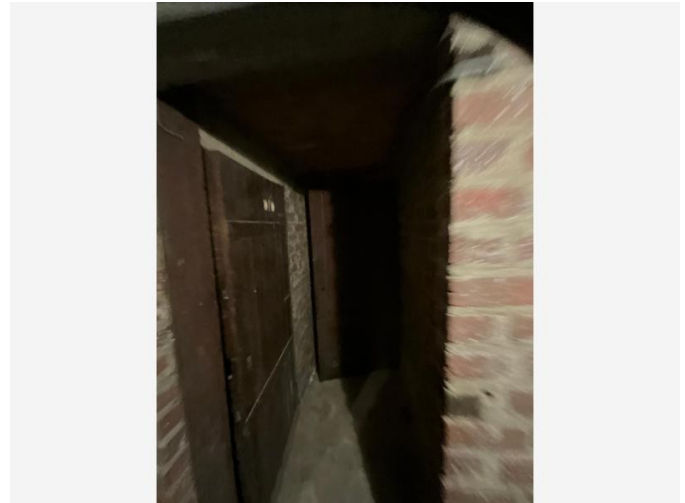
Situeringfoto

Er werden geen asbestverdachte materialen aangetroffen in de privatieve berging.

Basis voor advies	De asbestdeskundige beoordeelt het materiaal als niet-asbestverdacht.
--------------------------	---
