Elektrische installaties op laagspanning en op zeer lage spanning (Boek 1 - KB 8/09/2019) - Algemene Directie Energie

📍 Plaats van de inspectie: STEENBORREVELD 3, 1501 HALLE

📄 Inspectietype: Verkoop (8.4.2)

BESLUIT: NIET CONFORM

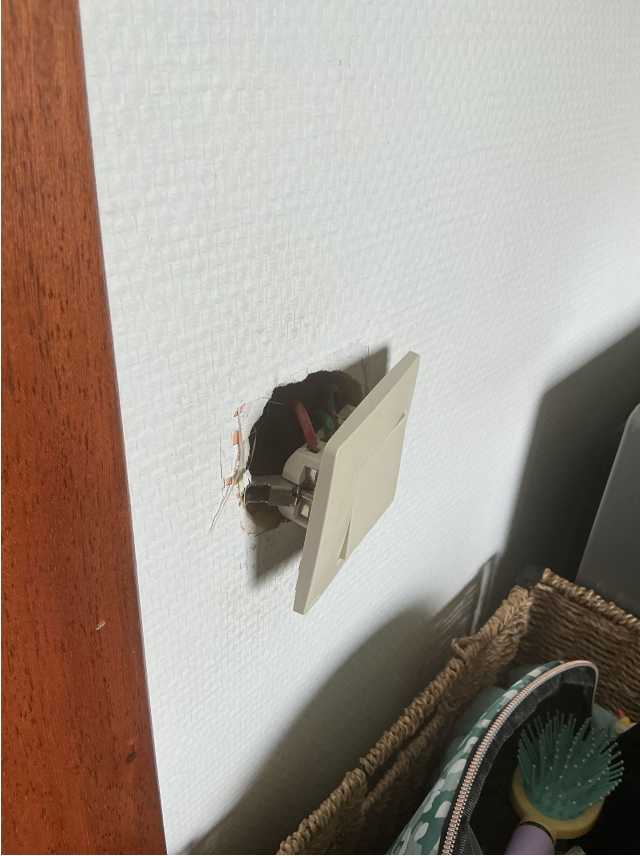
Label	Foto
Infractie

A close-up photograph of a white electrical switch mounted on a white wall. The switch is partially covered by a hole in the wall, and several wires are visible protruding from the hole. A wooden door frame is visible on the left side of the image.
Infractie

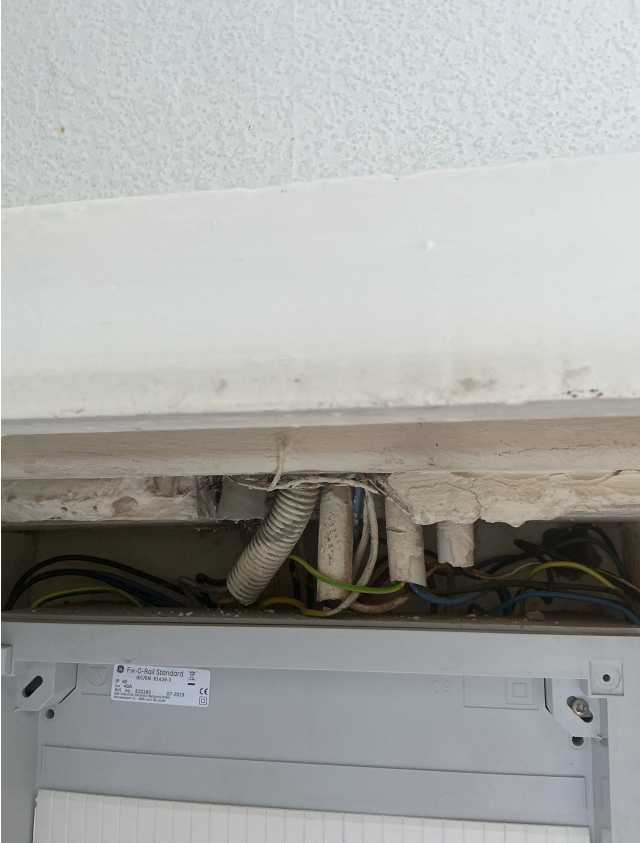
A photograph showing a messy electrical installation in a utility room. The wires are bundled together and run under a shelf. A white corrugated conduit is visible. A label on the equipment below reads: 'Fix-O-Roll standaard', '800V 4130-3', 'P. 100', '20124', '07-2019', and 'CE'.
