# Asbestinventarisatetest

Jérôme Ameysstraat 48A, 1600 Sint-Pieters-Leeuw

Attestnummer : 20250224-000531.000

Uitgegeven op : 24.02.2025

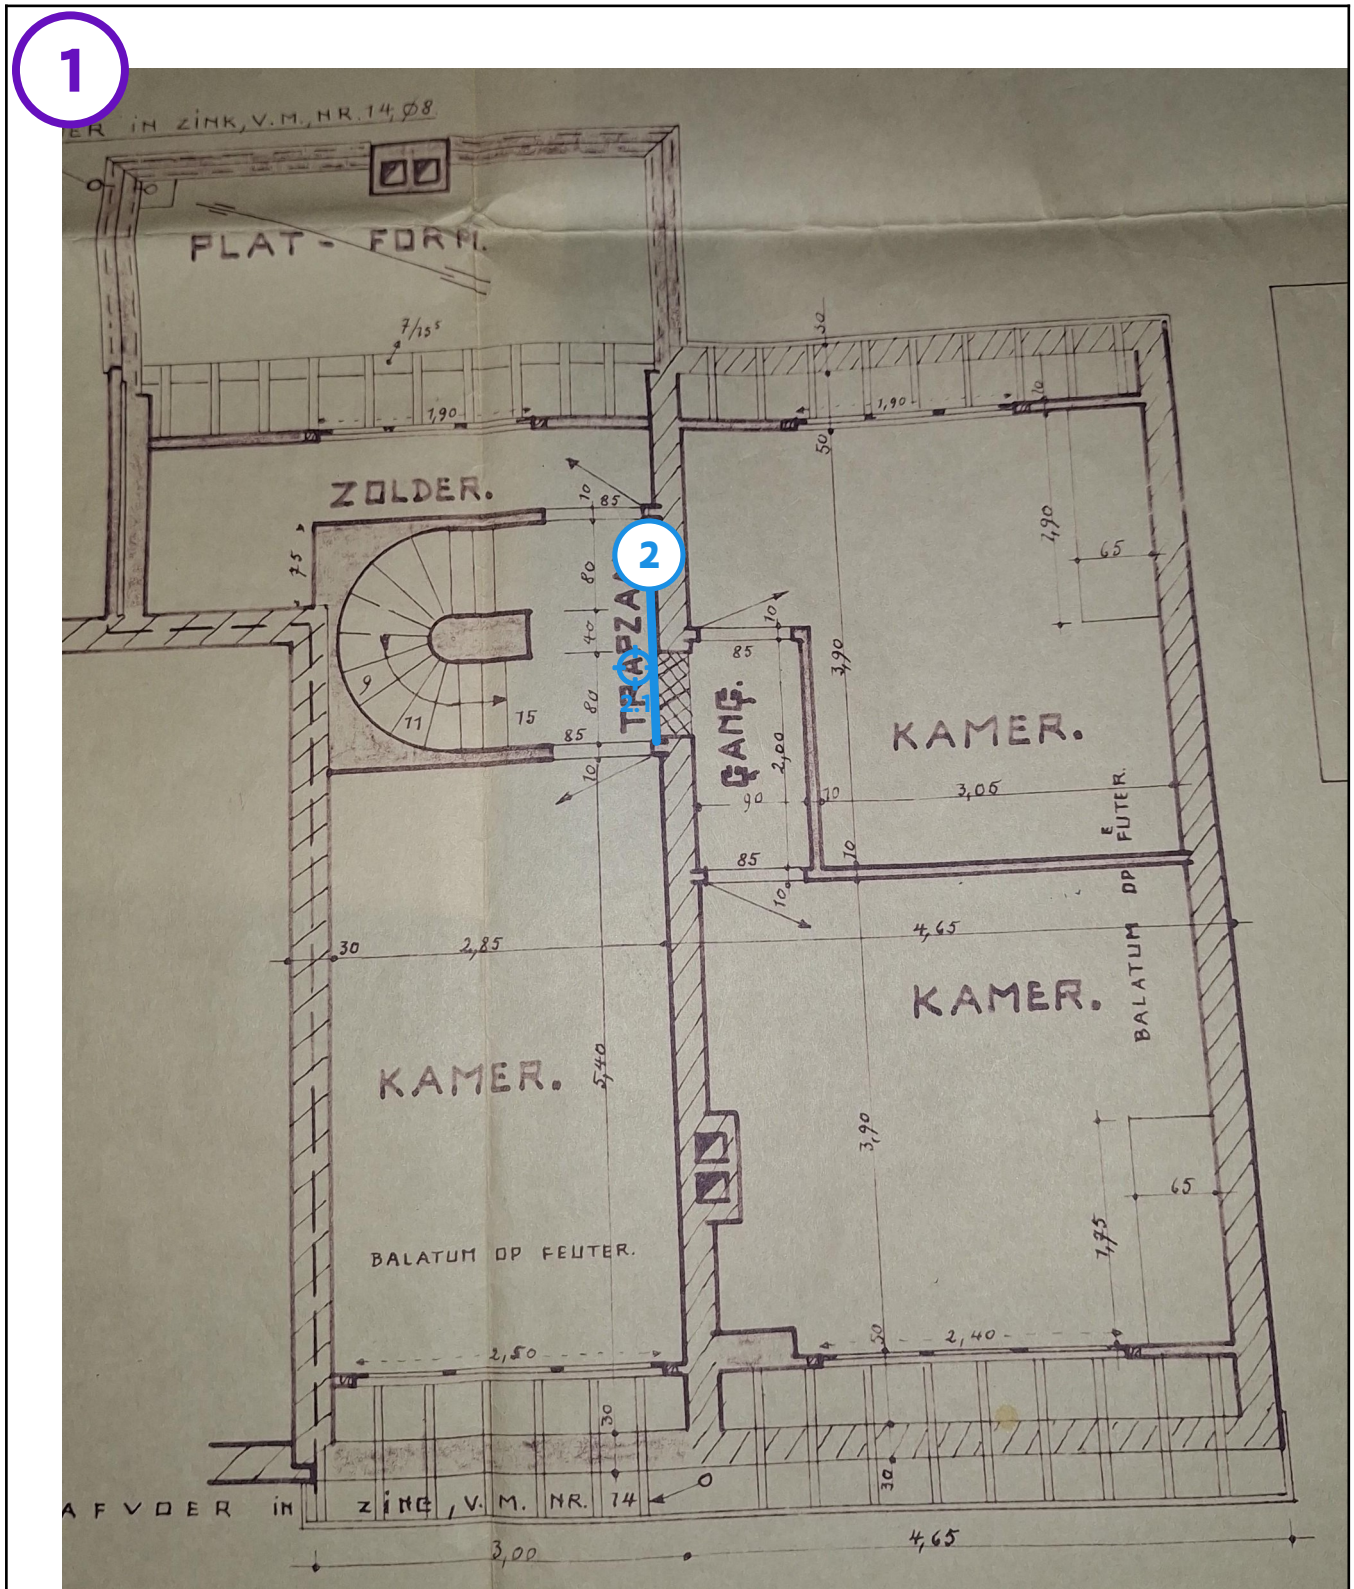
# Plan 1.2: 2de verdieping

1. Gemeenschappelijke delen	Advies	-
2. Pleisterwerk wanden	Geen asbest	-
2.1 Code: A493-1	Mengmonster	-

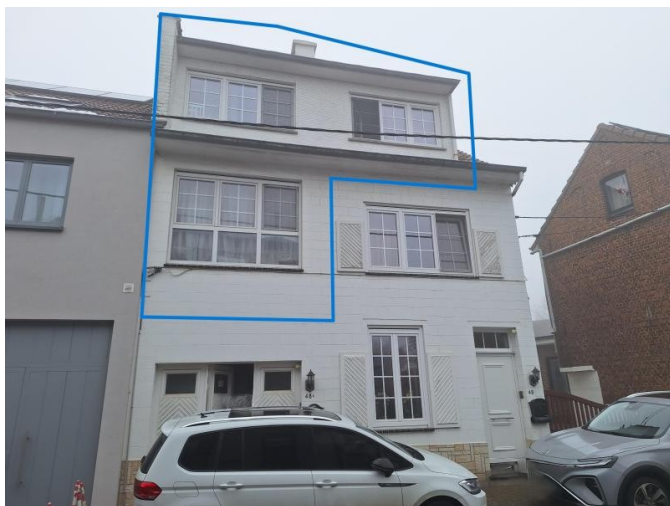
Vrije foto

De gemeenschappelijke delen werden niet in rekening gebracht. Deze worden later in een afzonderlijk attest vevat.

Pand werd verdeeld in 2 eenheden. Er is geen duidelijke opdeling voor handen. Deskundige rekent daarvoor op uitleg van eigenaar en eigen logische redenering.

De gemeenschappelijke delen betreffen zeker (niet limitatief): de buitenschil, zadeldak met eventueel onderdak, platte daken, garage, kelder met stookketel.

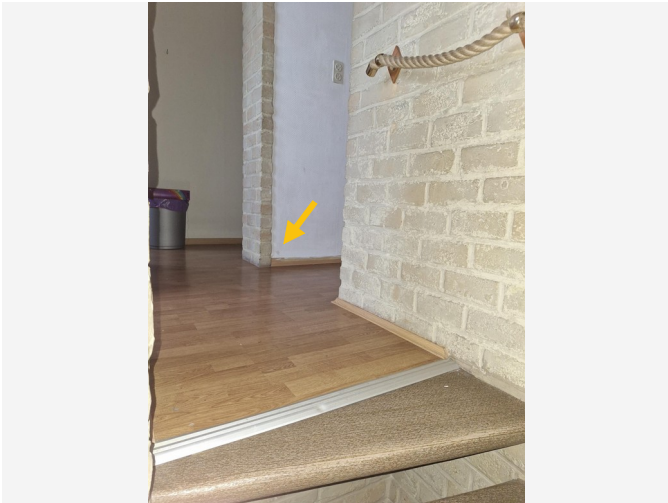
Overzichtsfoto

Geen asbest

#	Type	Referentie	Resultaat
2.1	Mengmonster	A493-1	Geen asbest

Beschrijving	Pleisterwerk wanden
Omgeving	Binnen
Primaire drager	Binnenwand
Bindmiddel van materiaal	Gips - kalk
Gebondenheid op basis van bindmiddel	Niet-hechtgebonden
Hoeveelheid (oppervlakte - dikte - aantal)	• 130,00 m <sup>2</sup> - 1,00 cm - 1 stuk
Totaal volume	1,30 m <sup>3</sup>
Identificatiemethode	Vaststelling met monstername
Destructieve handeling voor identificatie	Nee
Opmerking	De hoeveelheid is een schatting en kan afwijken van de werkelijke toestand. Waar mogelijk, wordt staalname uitgevoerd conform het inspectieprotocol: in een droge ruimte zoals een slaapkamer, in een natte ruimte zoals een keuken of badkamer, in een traphal en in een stookruimte. Geen pleister plafonds.
