# Asbestinventarisatetest

Oudstrijdersplein 9, 1500 Halle

Attestnummer : **20260626-000238.000**

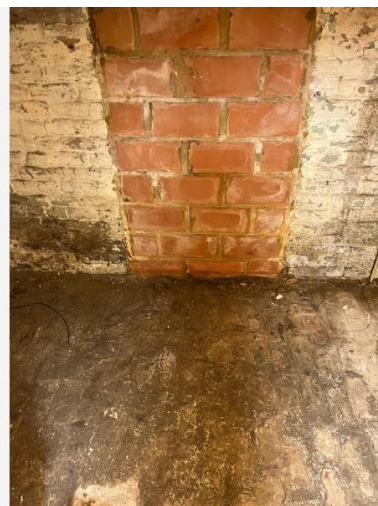
Geen waarneembare asbestverdachte materialen aangetroffen.

| Basis voor advies | De asbestdeskundige beoordeelt het materiaal als niet-asbestverdacht. |

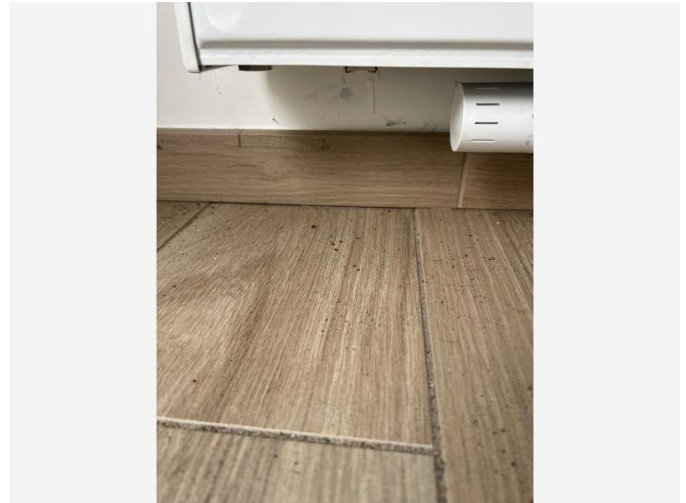
## Fiche 3: Pleisterwerk wanden

Geen asbest

| # | Type | Referentie | Resultaat |
|---|---|---|---|
| 3.1 | Mengmonster | 01 | Geen asbest |

| Bindmiddel van materiaal | Gips - kalk |
| Gebondenheid op basis van bindmiddel | Niet-hechtgebonden |
| Hoeveelheid (oppervlakte - dikte - aantal) | • 100,00 m <sup>2</sup> - 1,00 cm - 1 stuk |

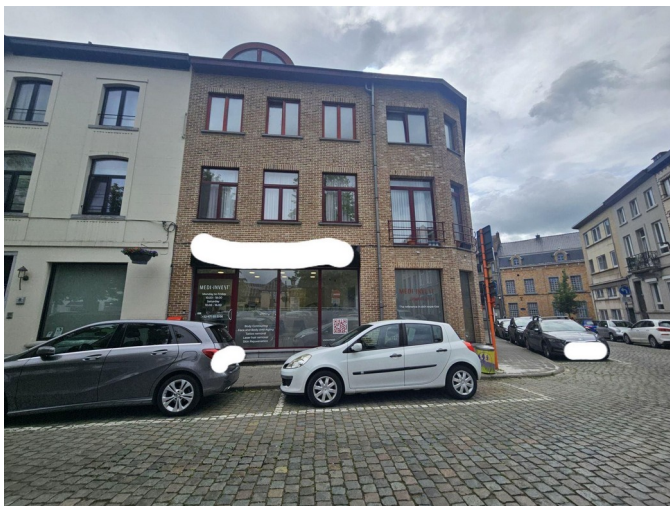
## Fiche 7: Dakbedekking (niet waarneembaar)

| Beschrijving | Notitie | Terug te vinden op plannen |
|---|---|---|
| Fiche 7: Dakbedekking (niet waarneembaar) | Er is geen te onderzoeken dakbedekking op de inspectielocatie. Dak behoort tot de gemene delen | - |
