## Elektrische installaties op laagspanning en op zeer lage spanning (Boek 1 - KB 8/09/2019) - Algemene Directie Energie

📍 Plaats van de controle: AVENUE MARIE JEANNE 76, 1640 RHODE-SAINT-GENÈSE, België

📅 Datum van het bezoek:  
21/05/2026

**BESLUIT: NIET CONFORM**

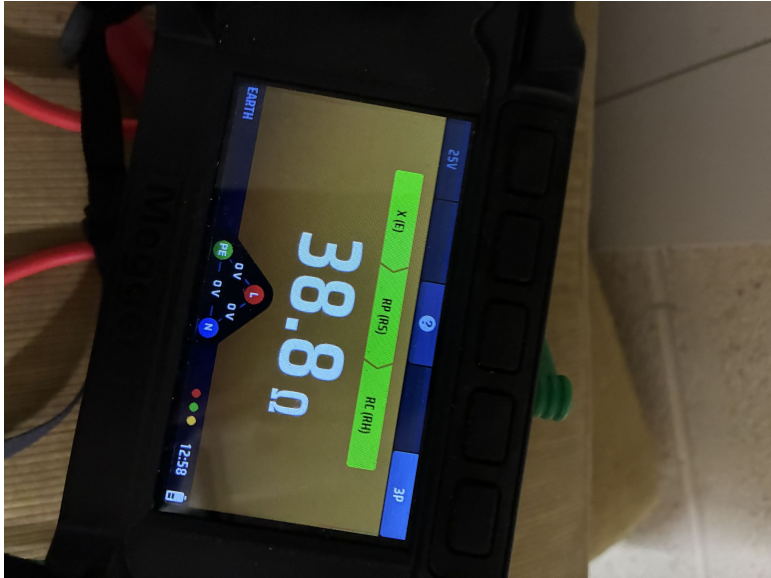
Label	Foto
INFRACTION

<p>A digital multimeter is shown with its LCD screen displaying a resistance reading of 38.8 Ω. The screen also shows 'EARTH' at the top left, '25V' at the top right, and '3P' at the bottom right. The background is a wooden surface.</p>
INFRACTION

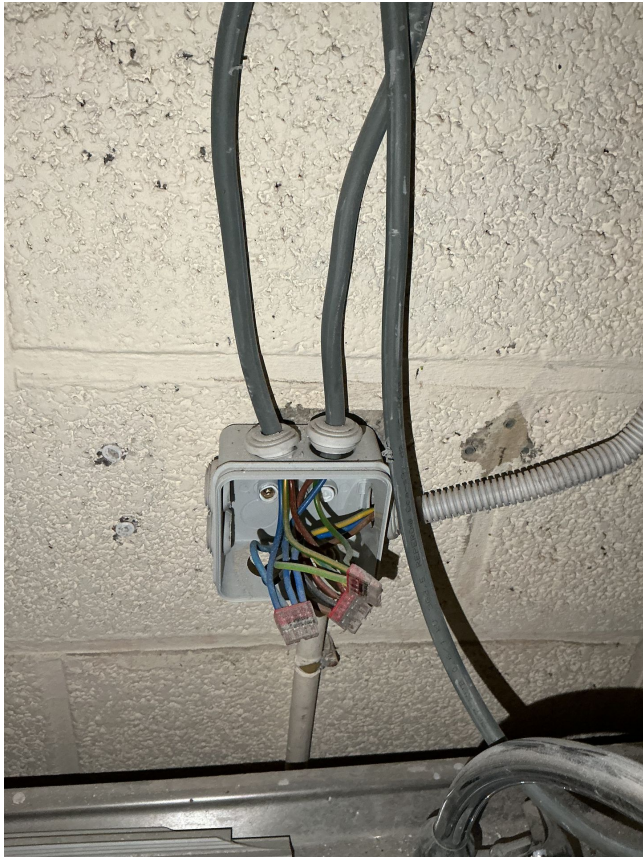
<p>An open electrical junction box is mounted on a textured wall. Several loose wires of various colors (blue, yellow, green, red) are visible inside the box, some of which are not properly secured or bundled. The box is open, and the wires are exposed.</p>

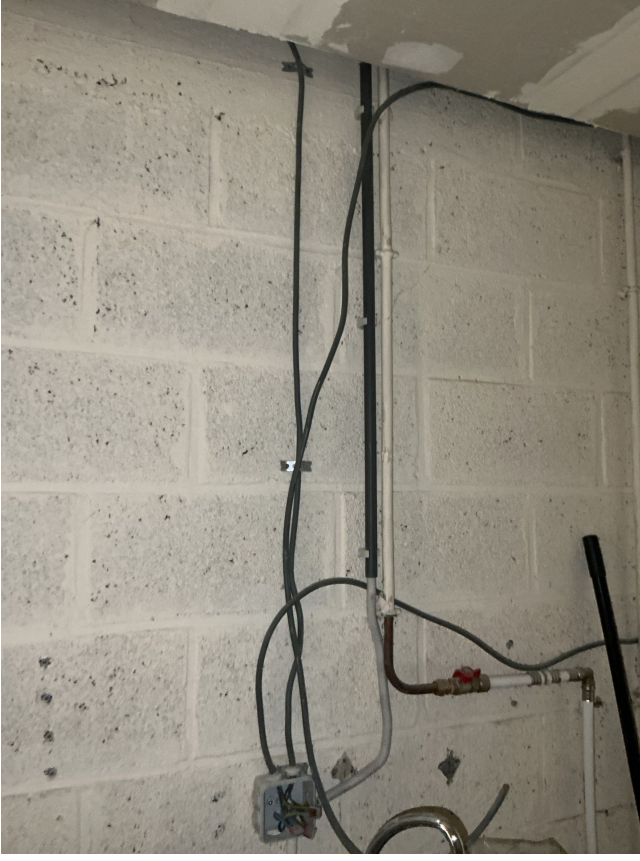
Label	Foto
INFRACTION

A photograph showing an electrical installation on a wall. A vertical white cable tray is mounted on the wall, with several black cables running through it. Some cables are loose and hang down. A grey junction box is visible at the bottom left of the tray. The wall is made of light-colored concrete blocks. There are some dark spots on the wall, possibly mold or dirt. A black pipe is visible on the right side of the wall.
