**Elektrische installaties op laagspanning en zeer lage spanning**

Boek 1 — KB 8/9/2019 · Algemene Directie Energie

Schaliestraat 15/6, 2e verdieping, 1602 Sint-Pieters-Leeuw

Referentie DOM-2026-3XS4CX

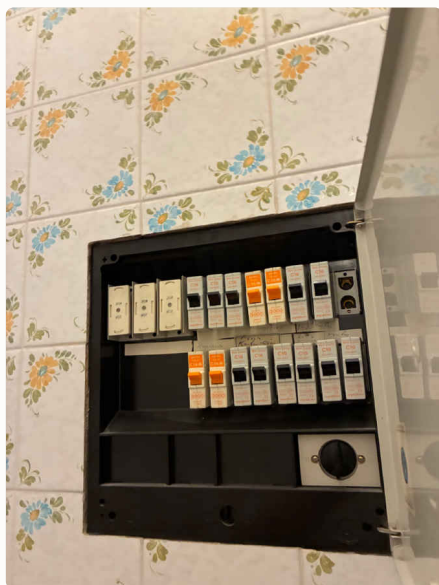
### 01 Verdeelbord

- 3.1.3.3 De dienstspanning is niet op elk bord vermeld.
- 4.2.3.4 Een algemene differentieelschakelaar voorzien met een nominale stroomsterkte van minstens  $I_n = 40A$ , een maximale gevoeligheid van 300mA, type A en een verzegelingsinrichting.

- 4.2.4.3 Een afzonderlijke differentieelschakelaar met een gevoeligheid van 30 mA voorzien voor badkamer, wasmachine, afwasmachine en/of droogkast en gelijkaardige toestellen.

- 5.3.5.5 De overbrugde smeltveiligheid(en) en/of automaat (automaten) vervangen.
- 5.3.6.1 De aanduiding van de stroomkringen en/of apparatuur, aansluitklemmen, enz. dient aangebracht of vervolledigd te worden. Aanduiden met letters niet met cijfers.

- 8.2.1 Een afzonderlijke differentieelschakelaar met een gevoeligheid van 30 mA voorzien voor de kringen uitgerust met contactdozen zonder aardingscontact.

- 1.4.1.3 De verdeelkast(en) kon(den) niet geopend worden door de smeltveiligheden en/of penautomaten die niet of moeilijk verwijderd kunnen worden. De interne bedrading kon niet gecontroleerd worden.

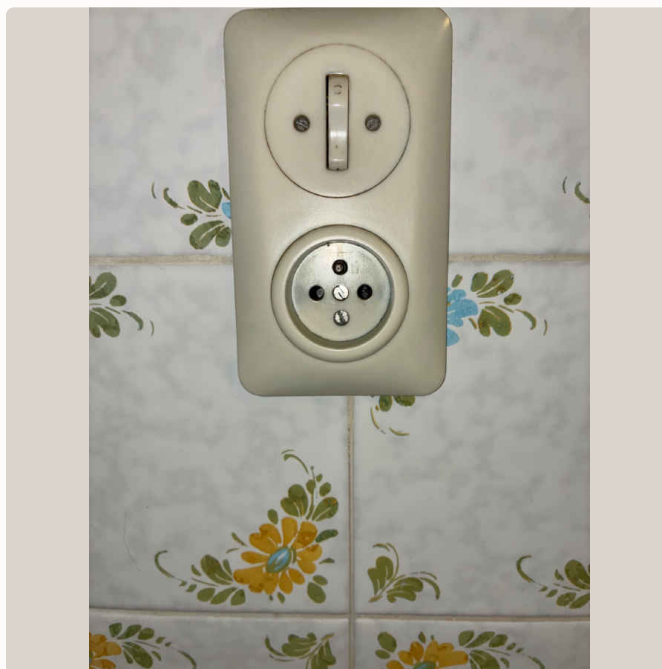
OBSERVATIE 01

**Installatie (algemeen)**

Contactdozen conform NBN C61-112 voorzien met aardingscontact en kinderbeveiliging.

5.3.5.2

INBREUK

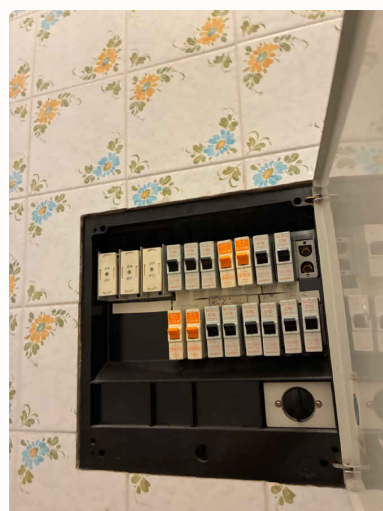
OBSERVATIE 03

**Tableau divisionnaire**

De overbrugde smeltveiligheid(en) en/of automaat (automaten) vervangen.

5.3.5.5

INBREUK
