Asbestinventarisattest

Korenbloemstraat 31, 1600 Sint-Pieters-Leeuw

Attestnummer : **20260720-000267.000**
Uitgegeven op : **20.07.2026**
Geldig tot : **20.07.2036**

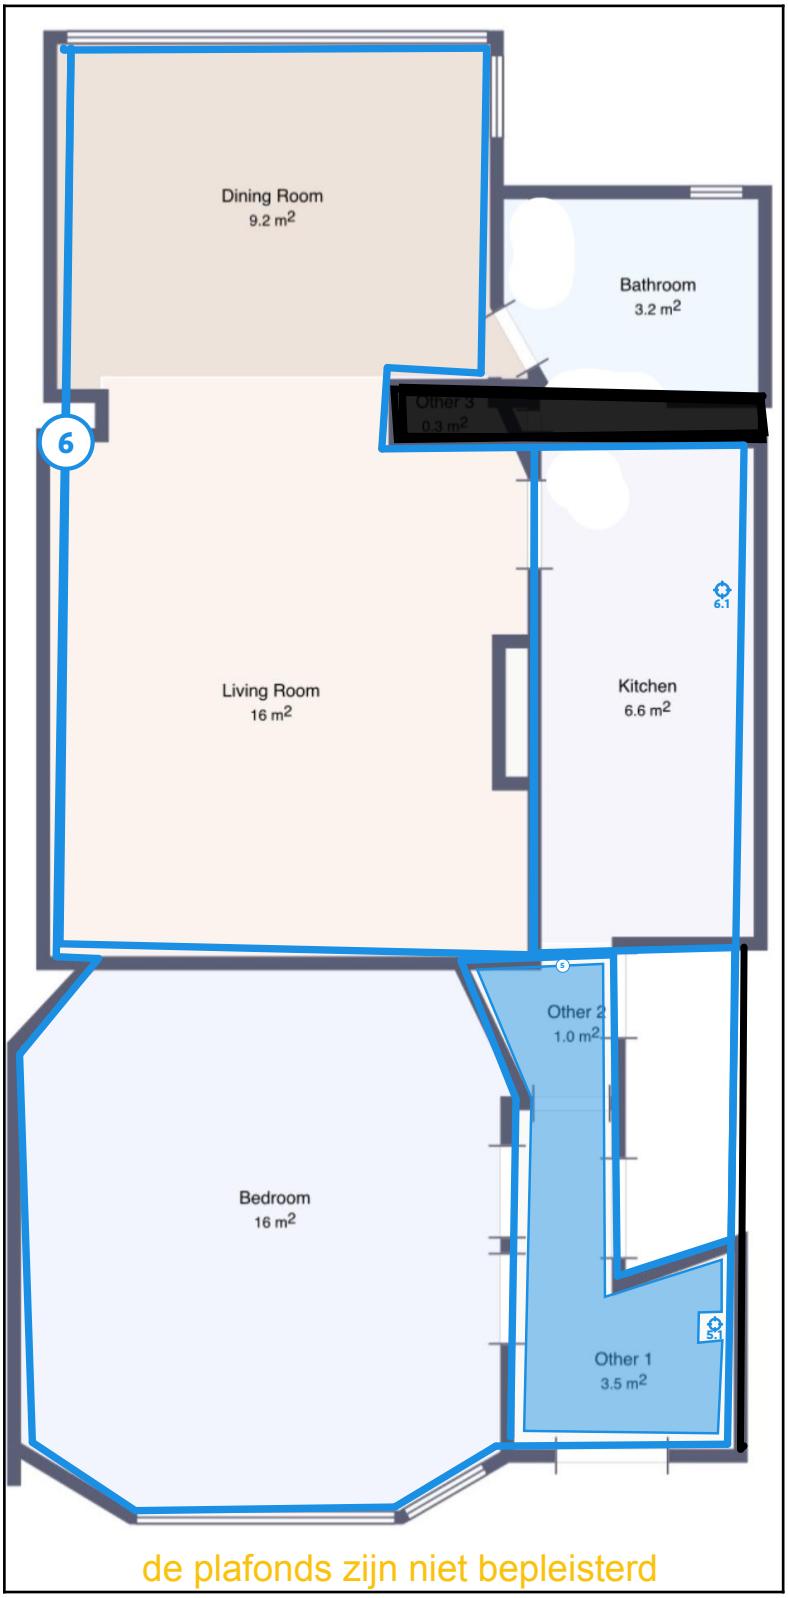
Plan 1.2: Gelijkvloers

4. Plafonds	Advies	-
5. Vloertegels	Geen asbest	-
5.1 Code: TEG	Puntmonster	-
6. Pleisterwerk muren	Geen asbest	-
6.1 Code: PLM	Mengmonster	-

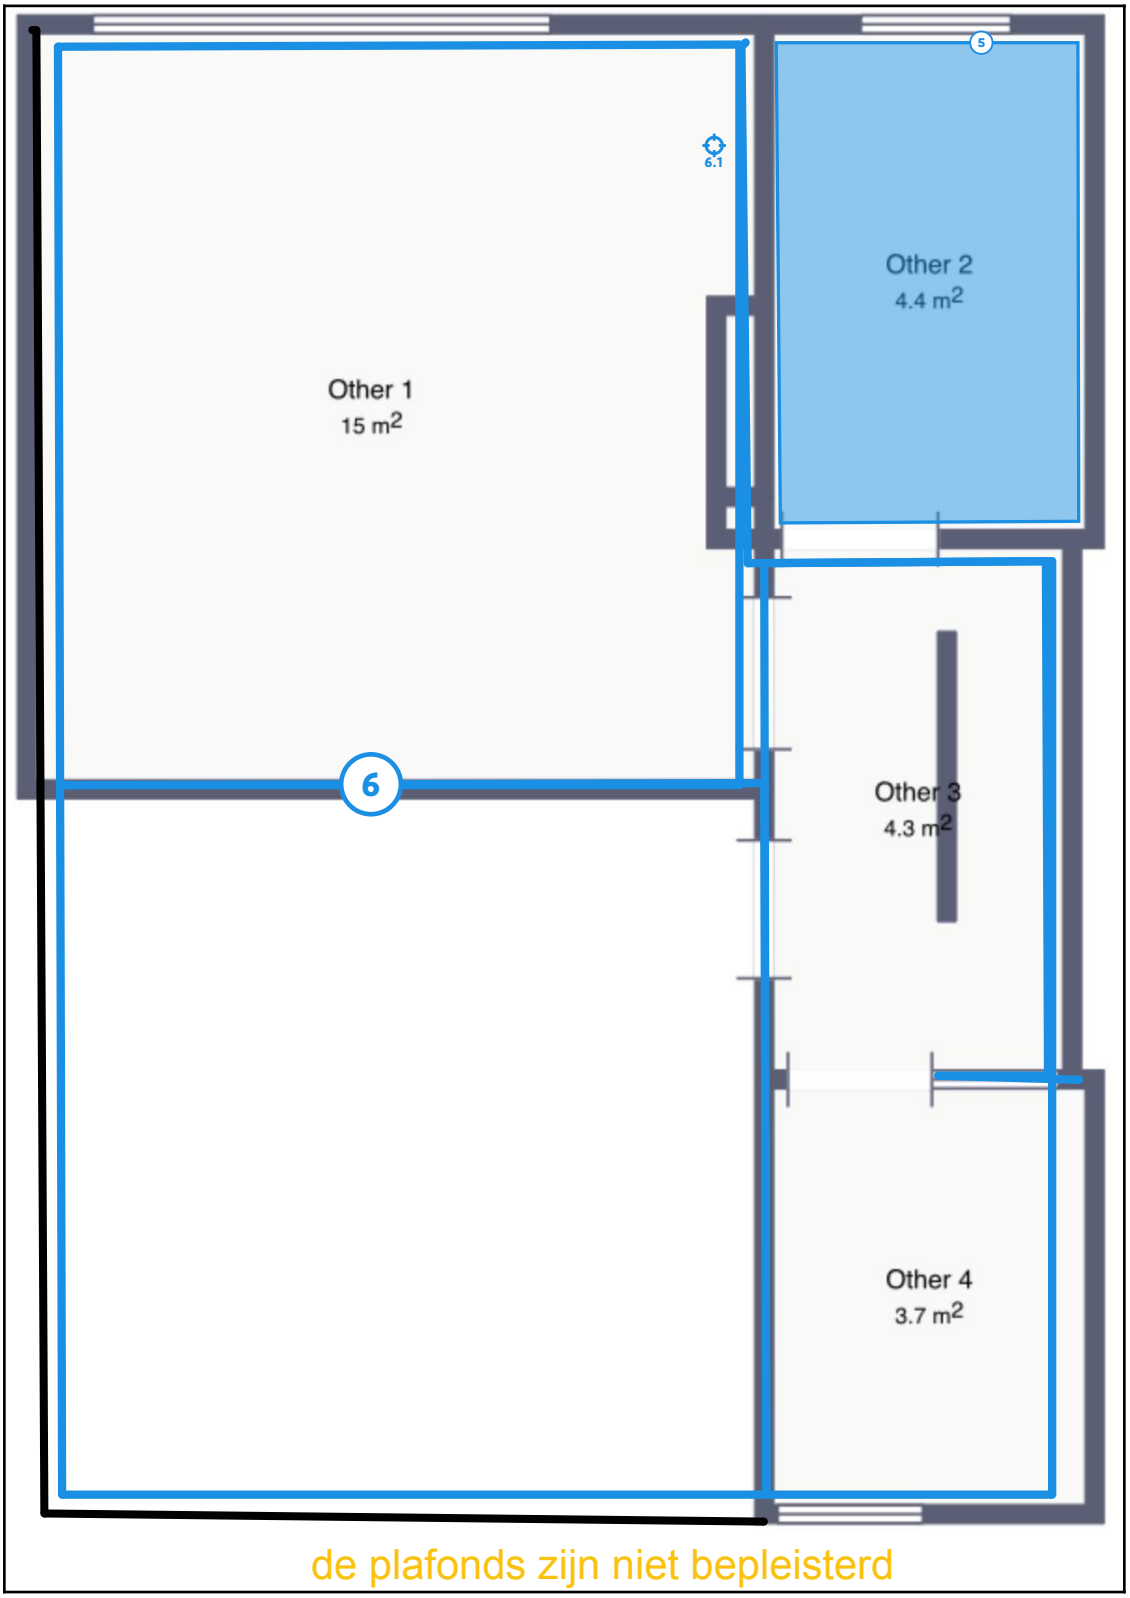
Plan 1.3: 1ste verdiep

4. Plafonds	Advies	-
5. Vloertegels	Geen asbest	-
6. Pleisterwerk muren	Geen asbest	-
6.1 Code: PLM	Mengmonster	-

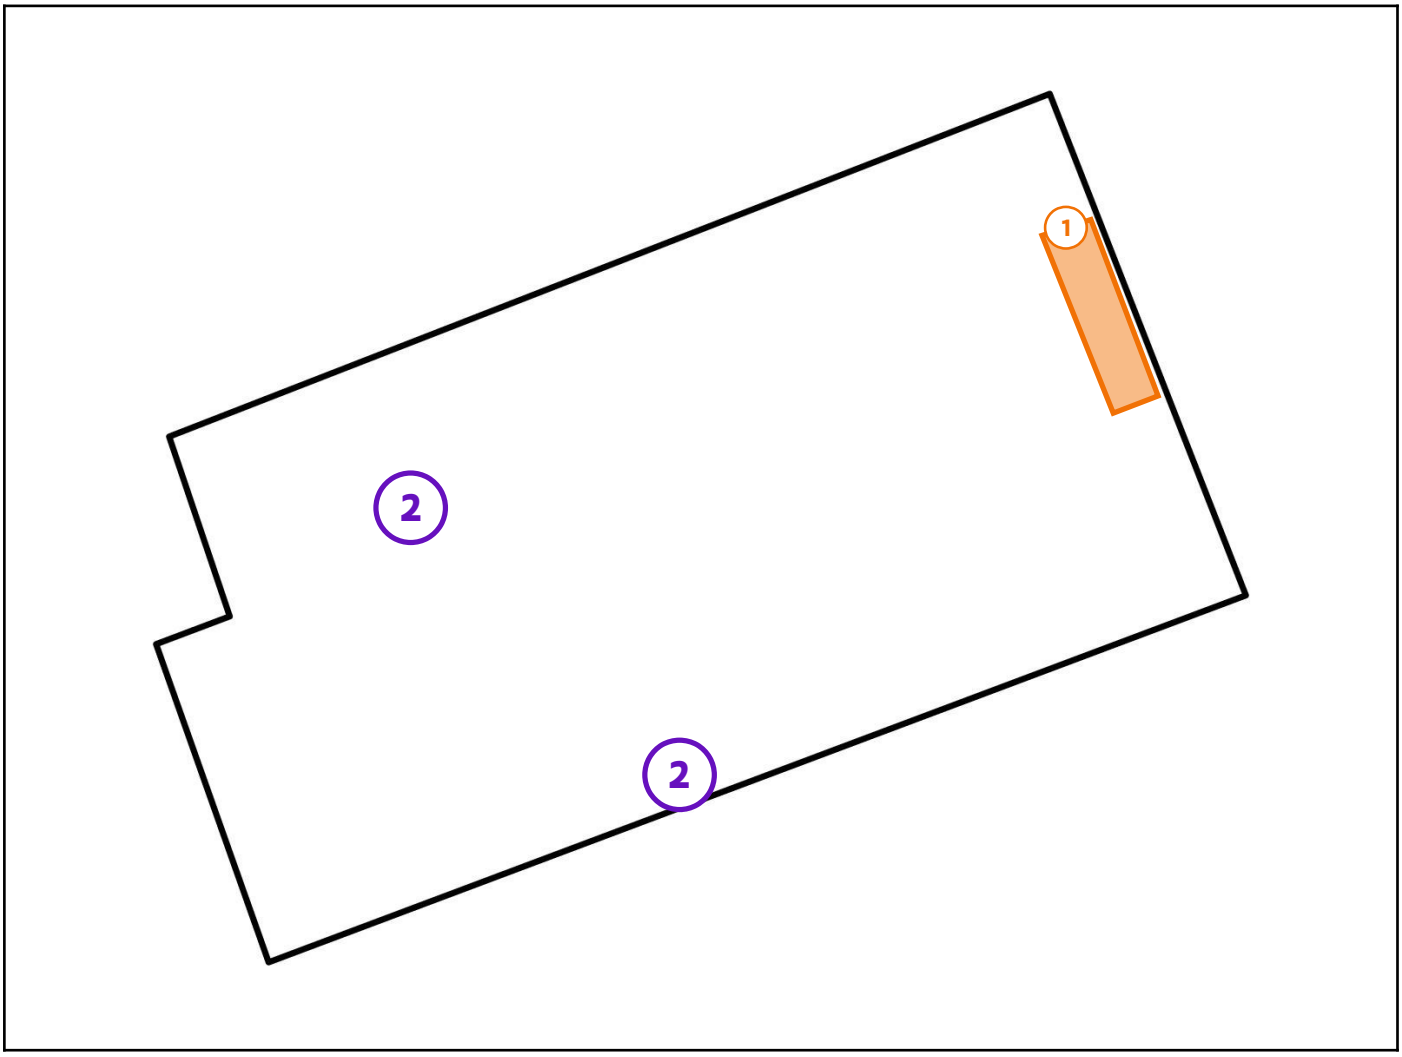
Plan 1.5: Bovenaanzicht

Beschrijving	Type	Actie
1. Leien boven inkomhal	Asbestmateriaal	Verwijderen
2. Binnenzijde schouwen	Beperking	-

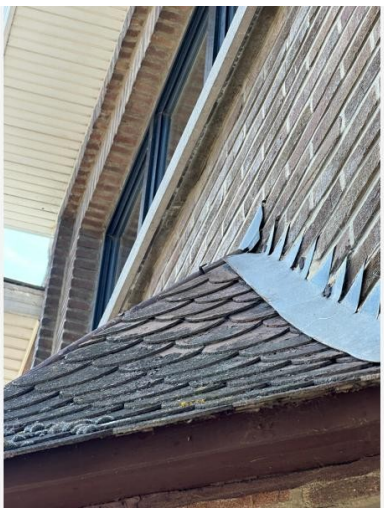
Fiche 1: Leien boven inkomhal

Asbestmateriaal

Het asbestmateriaal valt onder de mijlpaal van 2034.

Eindbeoordeling materiaalrisico	Laag materiaalrisico en/of verlaagde kans op vezelvrijgave

Gebondenheid	Categorie 1: hechtgebonden in oorsprong
Asbestsoort (vezeltype)	Crocidoliet aanwezig
Asbestconcentratie	Laag (< 50%)
Afschermingsgraad van het gehele materiaal	Geheel of deels vrij aan de buitenlucht, maar geen contact met binnenlucht
Toestand van het materiaal	Licht beschadigd, licht verweerd. Intacte calciumsilicaatplaat of materiaal met categorie 3-gebondenheid

Beschrijving	Leien boven inkomhal
Omgeving	Buiten
Primaire drager	Schuin dak
Asbestmateriaal	Dak- en gevelbekleding - Lei, shingle
Bindmiddel van asbestmateriaal	Cement
Gebondenheid op basis van bindmiddel	Hecht
Hoeveelheid (oppervlakte - aantal)	• 4,00 m^2 - 1 stuk
Totale oppervlakte	4,00 m^2
Eenvoudig bereikbaar	Ja
Bevestigingswijze	• Geklemd
Identificatiemethode	De asbestdeskundige beoordeelt het materiaal als asbestverdacht en dus asbesthoudend, en dit zonder monstername. Motivatie: De monstername brengt andere schade aan dan schade die inherent is aan de monstername.
Destructieve handeling voor identificatie	Nee
Opmerking	De hoeveelheid is geschat.

Verwijderen

- Zorg voor een veilig beheer. Vermijd het beschadigen van het asbestmateriaal. Controleer de toestand jaarlijks op wijzigingen.
- Voer bijkomende staalname(s) uit.

- Eenvoudige handelingen: mag via doe-het-zelf of door werknemer(s) met opleidingsattest eenvoudige handelingen
  De toepassing mag zelf verwijderd worden onder de voorwaarden terug te vinden op: https://ovam.vlaanderen.be/wie-mag-wat-verwijderen

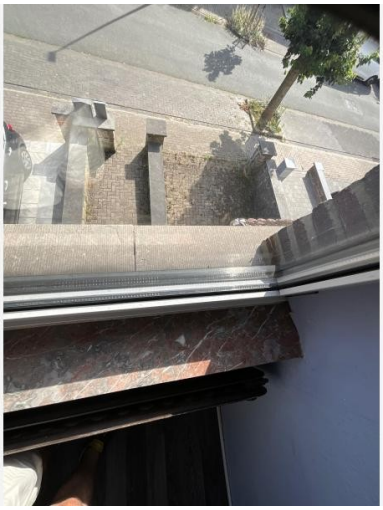
Fiche 3: Oprit

Er werden geen asbestverdachte materialen aangetroffen op/aan de oprit.

Basis voor advies	De asbestdeskundige beoordeelt het materiaal als niet-asbestverdacht.
Primaire drager	Verharding, wegenis
