Asbestinventarisattest

Pepingensesteenweg 90, 1600 Sint-Pieters-Leeuw

Attestnummer : **20260813-000069.000**
Uitgegeven op : **13.08.2026**
Geldig tot : **13.08.2031**

Niet-asbestveilig

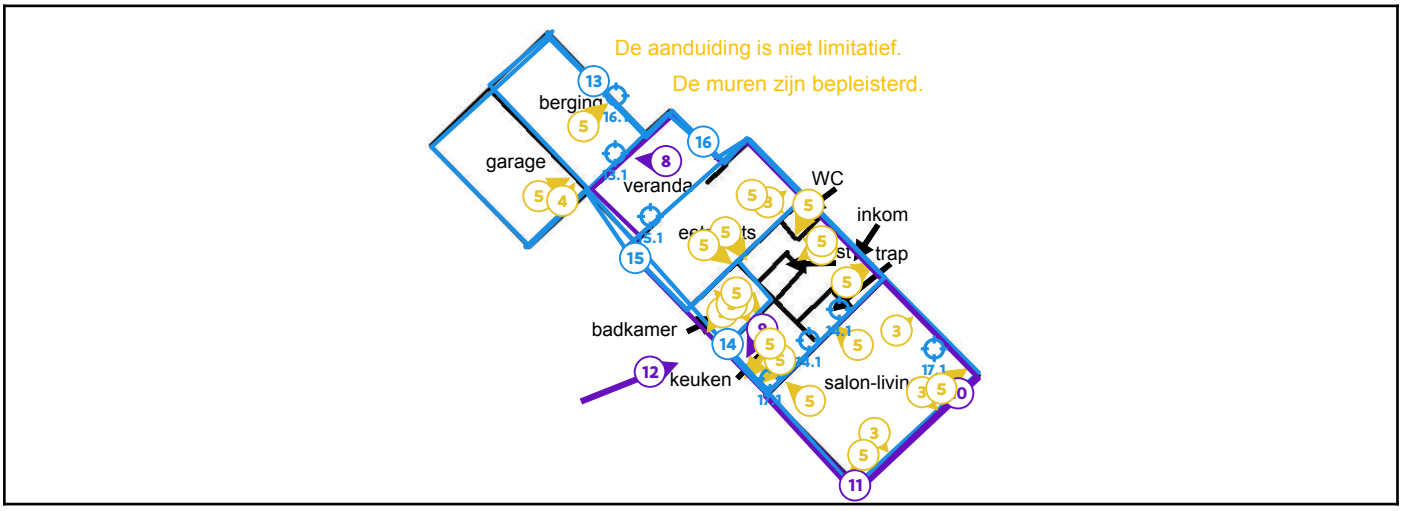
Plan 1.1: plan gelijkvloers

Beschrijving	Type	Actie
3. Radiatorknoppen	Asbestmateriaal	Zorgvuldig beheren
4. Bakeliet schakelkast	Asbestmateriaal	Zorgvuldig beheren
5. Bakeliet schakelaars/stopcontacten/lampsokkels	Asbestmateriaal	Zorgvuldig beheren
8. Kachelkoord	Advies	-
9. gootsteen keuken	Advies	-
10. pleisterwerk en dergelijke achter valse plafonds en muren	Advies	-
11. Tegels (lijm)	Advies	-
12. Oude radiatoren	Advies	-
13. Cementen smeerlaag wanden binnen berging achteraan rechts	Geen asbest	-
13.1 Code: 9548438	Puntmonster	-
14. Pleisterwerk plafonds	Geen asbest	-
14.1 Code: 9548437	Mengmonster	-

15. Roofing	Geen asbest	-
15.1 Code: 9548439	Puntmonster	-
16. Mastiek	Geen asbest	-
16.1 Code: 9548440	Puntmonster	-
17. Pleisterwerk binnenwanden	Geen asbest	-
17.1 Code: 9548436	Mengmonster	-

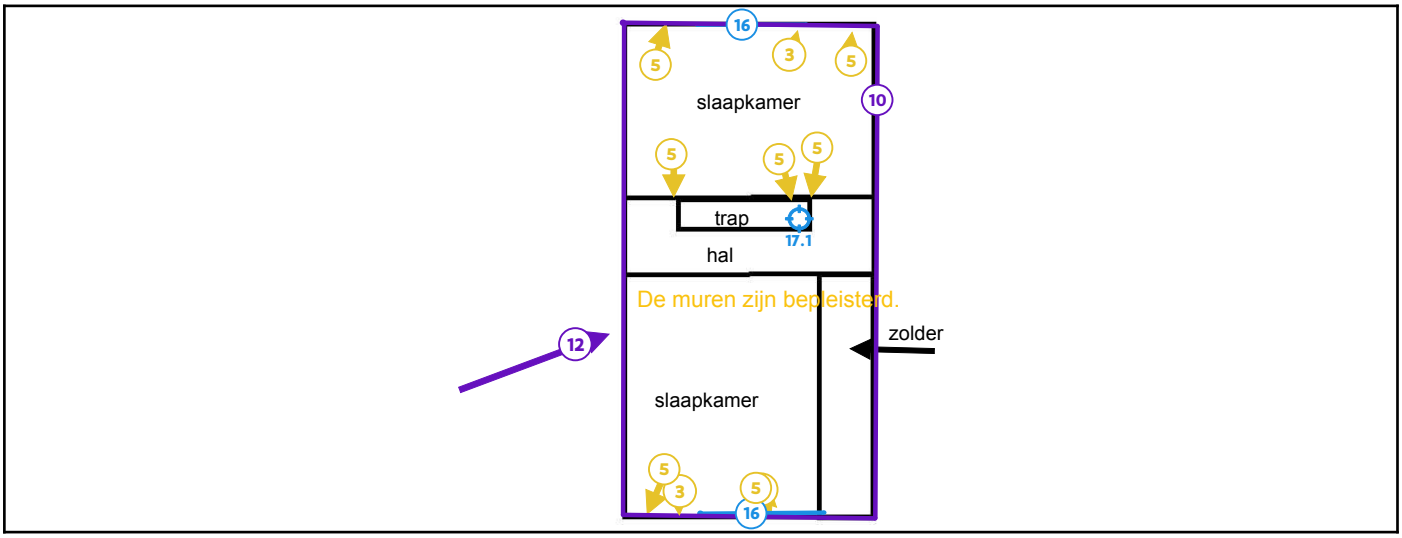
Plan 1.2: plan eerste verdieping

Beschrijving	Type	Actie
3. Radiatorknoppen	Asbestmateriaal	Zorgvuldig beheren
5. Bakeliet schakelaars/stopcontacten/lampsokkels	Asbestmateriaal	Zorgvuldig beheren
10. pleisterwerk en dergelijke achter valse plafonds en muren	Advies	-
12. Oude radiatoren	Advies	-
16. Mastiek	Geen asbest	-
17. Pleisterwerk binnenwanden	Geen asbest	-
17.1 Code: 9548436	Mengmonster	-

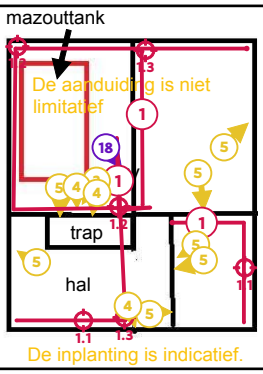
Plan 1.4: kelderplan

Beschrijving	Type	Actie
1. Leidingisolatie (gips)	Asbestmateriaal	Dringend verwijderen
1.1 Code: 954843	Mengmonster	-
1.2 Code: 9548442	Mengmonster	-
1.3 Code: 9548444	Mengmonster	-
2. Plaat met elektrische zekeringen	Asbestmateriaal	Zorgvuldig beheren
4. Bakeliet schakelkast	Asbestmateriaal	Zorgvuldig beheren
5. Bakeliet schakelaars/stopcontacten/lampsokkels	Asbestmateriaal	Zorgvuldig beheren
18. CV-ketel (niet verdacht)	Overige ruimte of materiaal	-

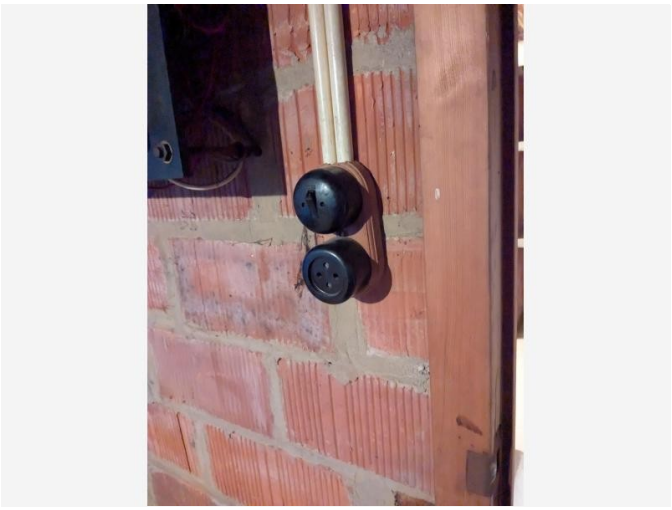
Fiche 5: Bakeliet schakelaars/stopcontacten/lampsokkels

Eindbeoordeling materiaalrisico	Laag materiaalrisico en/of verlaagde kans op vezelvrijgave

Gebondenheid	Categorie 1: hechtgebonden in oorsprong
Asbestsoort (vezeltype)	Crocidoliet aanwezig
Asbestconcentratie	Laag (< 50%)
Afschermingsgraad van het gehele materiaal	Geheel of deels vrij aan de binnenlucht, maar geen contact met binnenluchtstromen
Toestand van het materiaal	Onbeschadigd, niet verweerd

- Zorg voor een veilig beheer. Vermijd het beschadigen van het asbestmateriaal. Controleer de toestand jaarlijks op wijzigingen.
- Voer bijkomende staalname(s) uit.

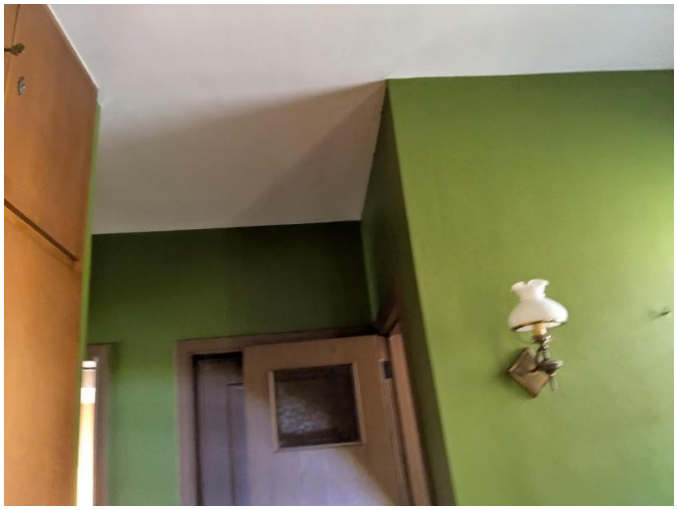
Overzichtsfoto

Geen asbest

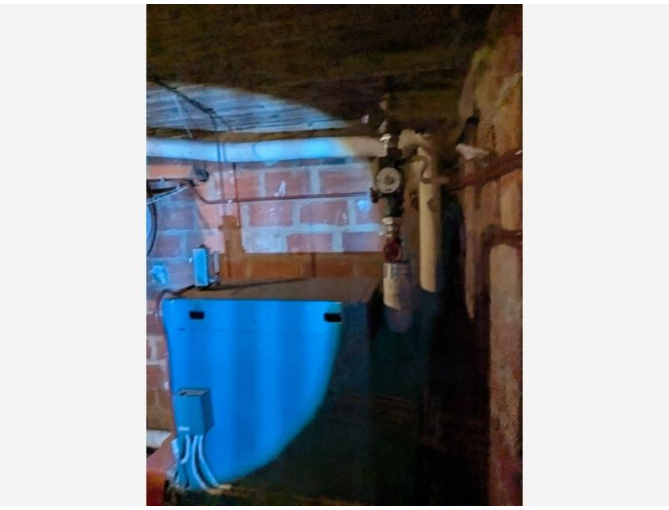
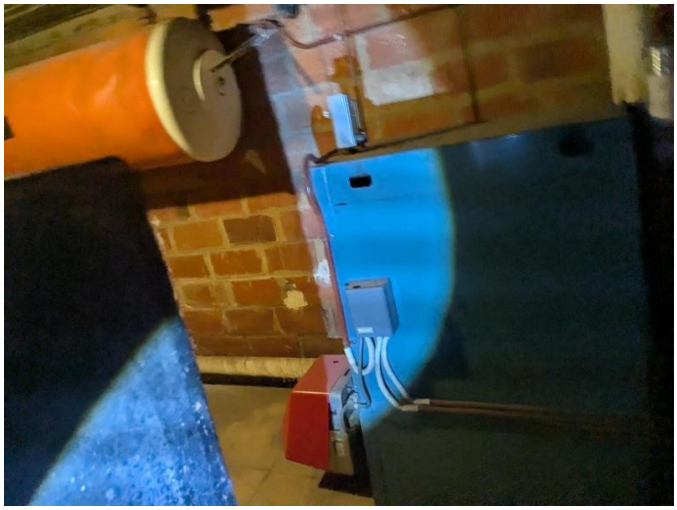
Beschrijving	Notitie	Terug te vinden op plannen
Fiche 18: CV-ketel (niet verdacht)	De CV-ketel (dichtingen, isolerend materiaal) is niet asbestverdacht.	Plan 1.4: kelderplan
