Asbestinventarisattest

Maria Joannalaan 76, 1640 Sint-Genesius-Rode

Attestnummer : **20260523-000040.001**
Uitgegeven op : **23.05.2026**
Geldig tot : **23.05.2031**

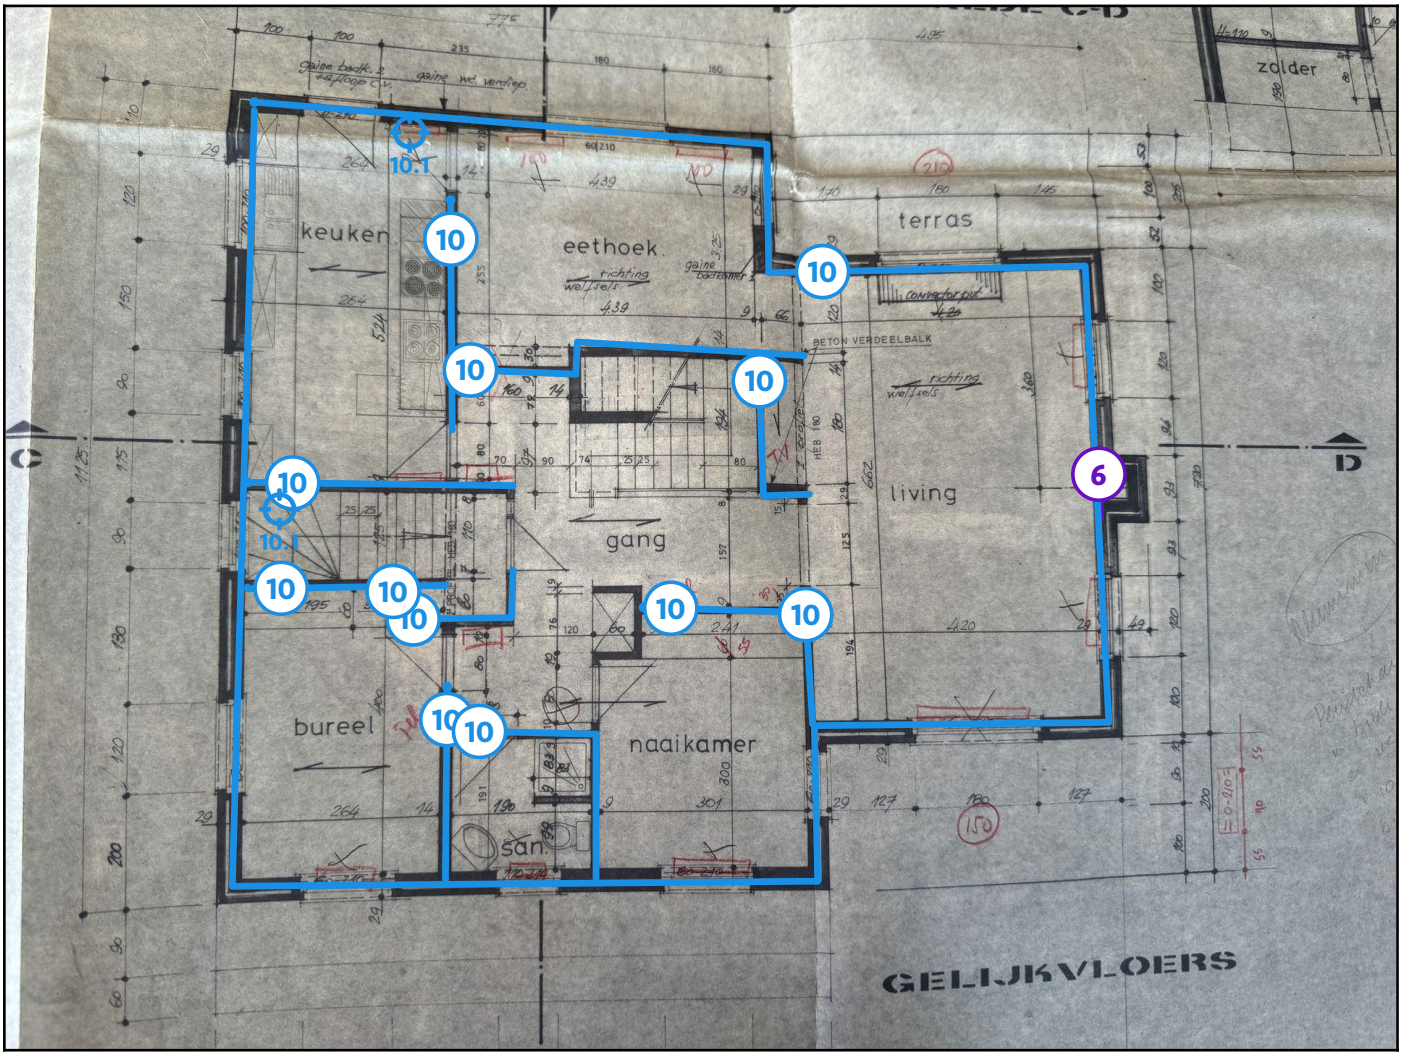
Plan 1.2: Plan gelijkvloers

Beschrijving	Type	Actie
6. Open haard	Beperking	-
10. Pleisterwerk wanden	Geen asbest	-
10.1 Code: 01	Mengmonster	-

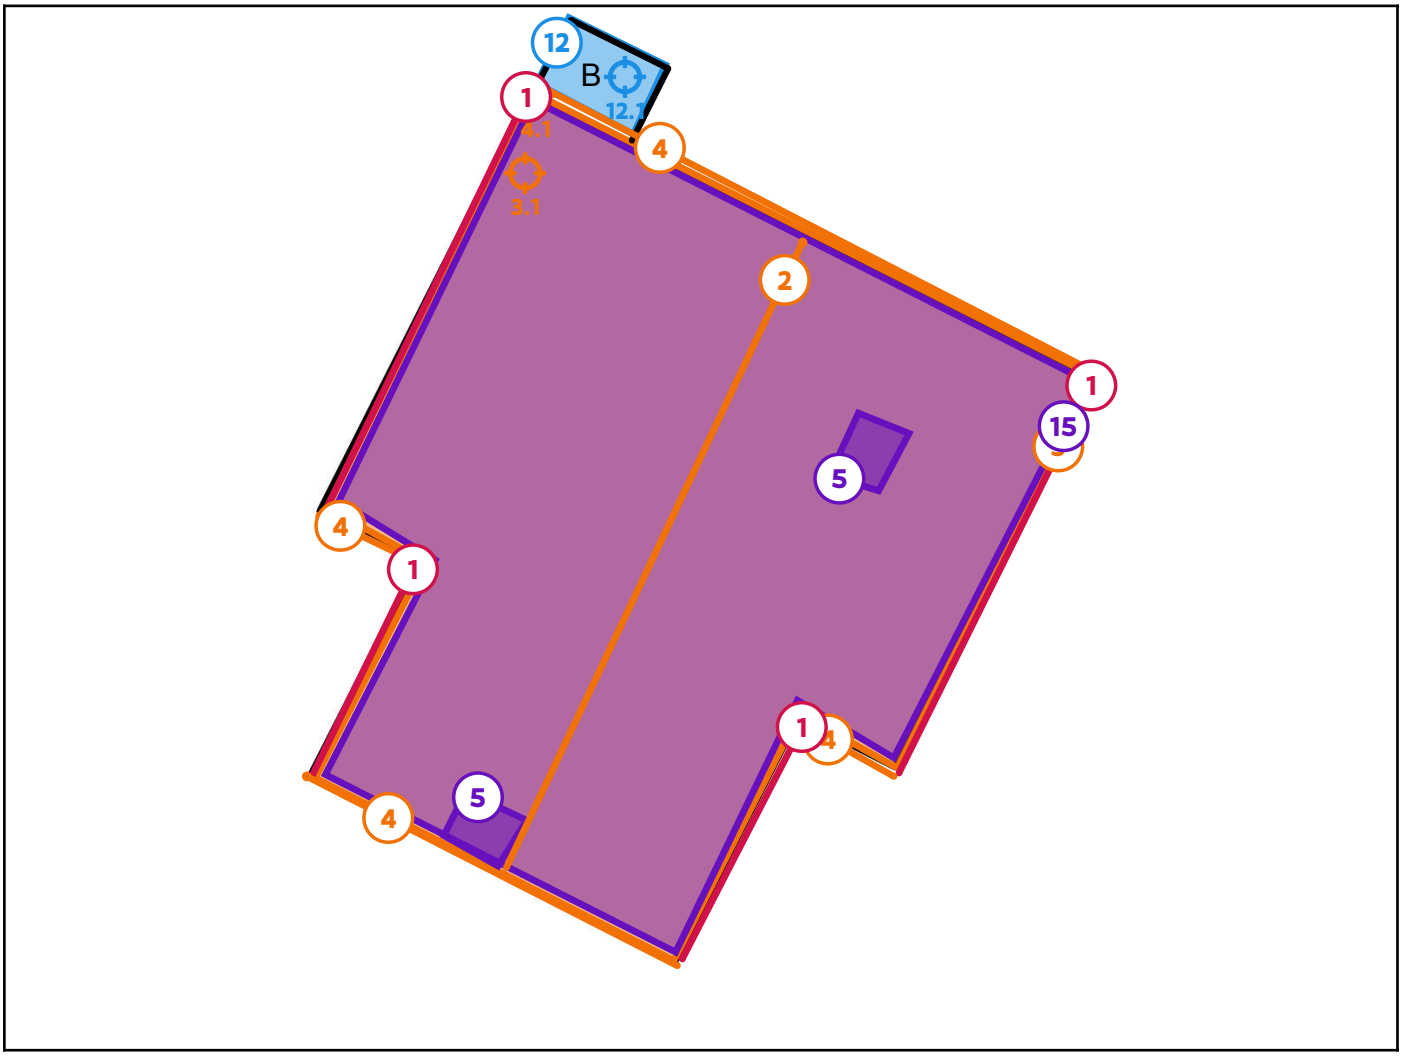
Plan 1.4: woning met aanhorigheden plan

Beschrijving	Type	Actie
1. Mos/sediment in de dakgoot	Asbestmateriaal	Dringend verwijderen
2. Nokpannen dak	Asbestmateriaal	Verwijderen
3. Dak bestaande uit leien	Asbestmateriaal	Verwijderen
3.1 Code: 04	Puntmonster	-
4. Windveren	Asbestmateriaal	Verwijderen
4.1 Code: 05	Puntmonster	-
5. Schouwen	Beperking	-

12. Shingles tuinberging	Geen asbest	-
12.1 Code: 03	Puntmonster	-
15. Geen onderdak aangetroffen	Overige ruimte of materiaal	-

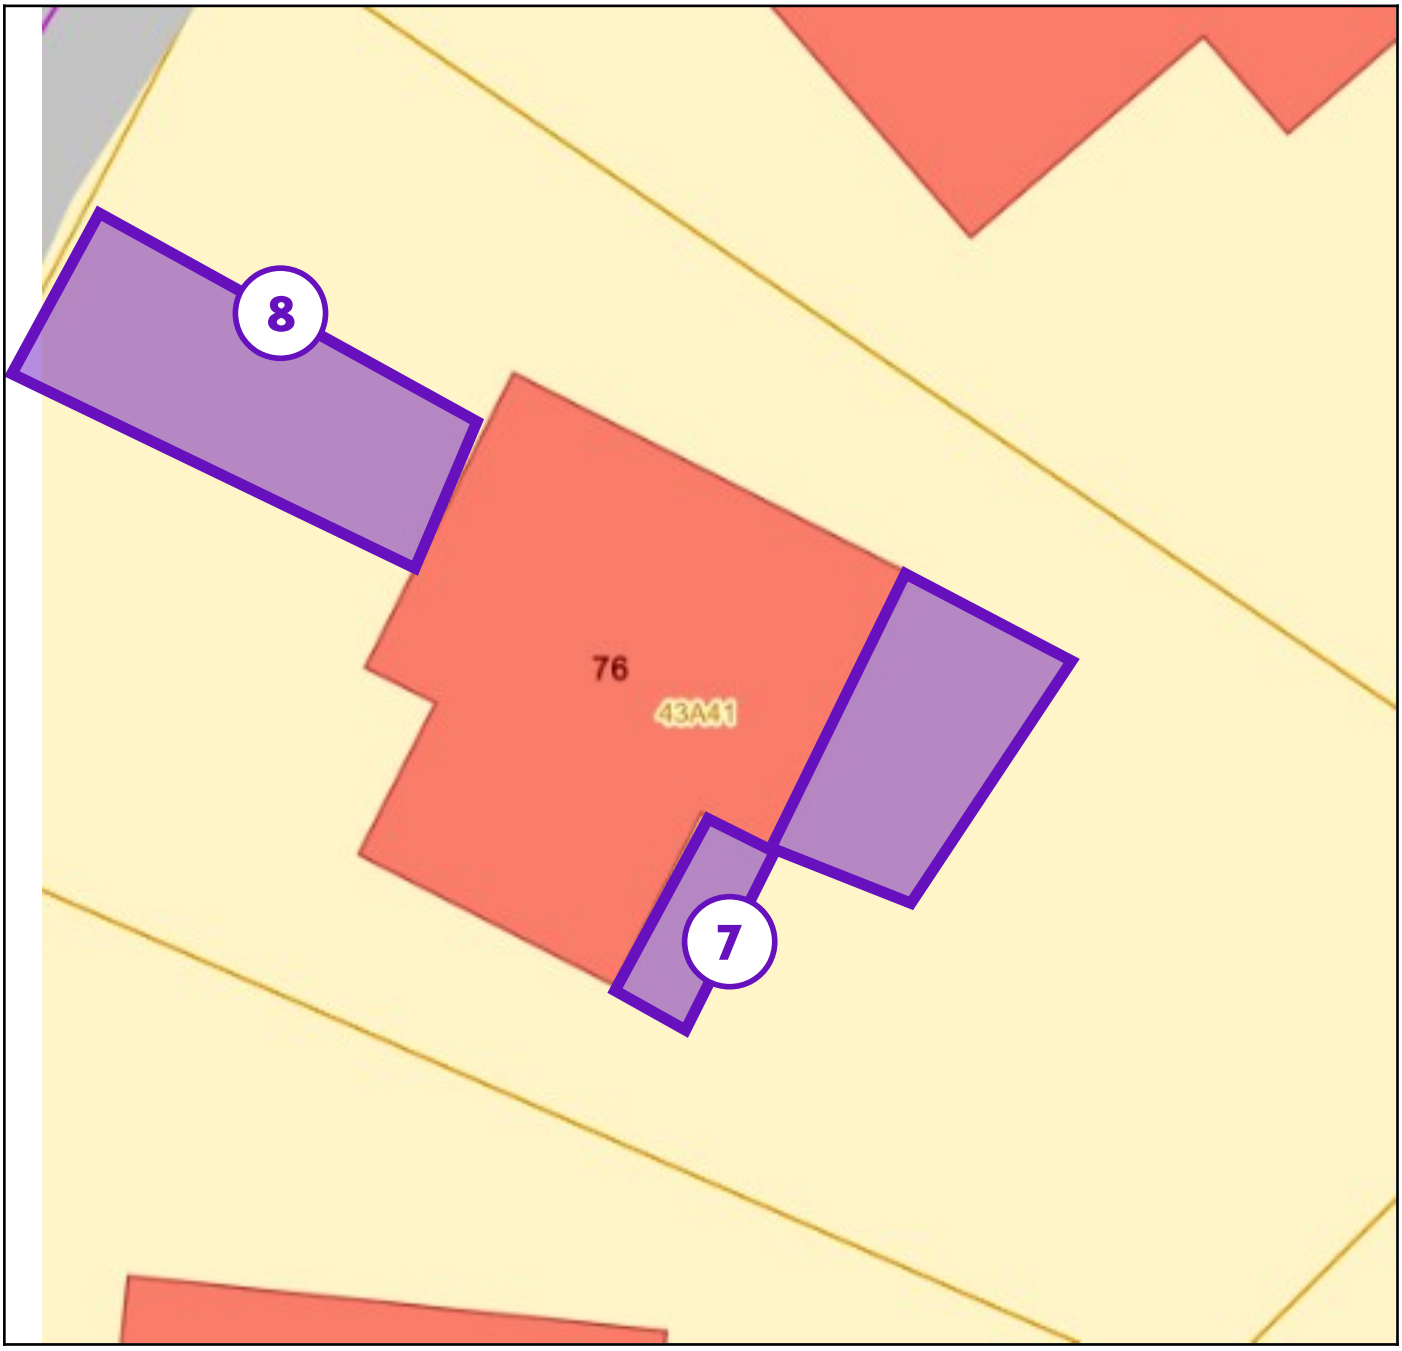
Plan 2.1: Vaststellingen buiten de constructies

Beschrijving	Type	Actie
7. Terras	Advies	-
8. Oprit	Advies	-

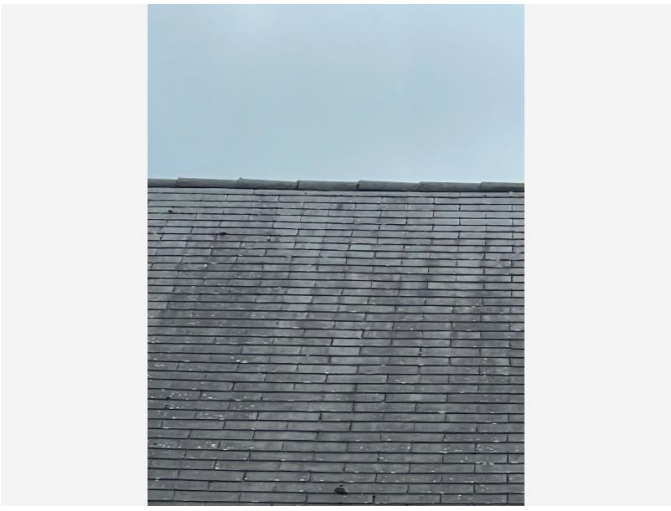
Fiche 2: Nokpannen dak

Het asbestmateriaal valt onder de mijlpaal van 2034.

Eindbeoordeling materiaalrisico	Verhoogd materiaalrisico en/of verhoogde kans op vezelvrijgave

Gebondenheid	Categorie 1: hechtgebonden in oorsprong
Asbestsoort (vezeltype)	Crocidoliet aanwezig
Asbestconcentratie	Laag (< 50%)
Afschermingsgraad van het gehele materiaal	Geheel of deels vrij aan de buitenlucht, maar geen contact met binnenlucht
Toestand van het materiaal	Matig beschadigd, matig verweerd

- Verwijder dit asbestmateriaal zo snel mogelijk. Volg de toestand goed op.
- Hemelwater dat afspoelt van asbestcement daken of gevels kan asbestdeeltjes bevatten. Gebruik het enkel voor gesloten circuits (bv. spoelen toiletten). Reinig na het vervangen van het dak of de gevel de dakgoten en regenwaterput of -ton om asbesthoudend sediment of slib te verwijderen
- Voer bijkomende staalname(s) uit.

- Eenvoudige handelingen: mag via doe-het-zelf of door werknemer(s) met opleidingsattest eenvoudige handelingen
  Deze toepassing kan door een aannemer die over een opleidingsattest eenvoudige handelingen beschikt of door een particulier (doe-het-zelf), verwijderd worden indien er geen verhoogd risico op vrijgave van asbestvezels (max. concentratie 0,01 vezels/cm3 - CODEX Art. VI.3-54) ontstaat en de toepassing voorafgaand wordt gefixeerd/bevochtigd; de individuele elementen zonder machinale werktuigen (boormachine, slijpschijf, hogedrukreiniger,...) en zonder breken of gooien een voor een losgemaakt worden; en ten slotte dubbel en luchtdicht verpakt weggevoerd worden naar een erkend afvalpunt (recyclagepark).

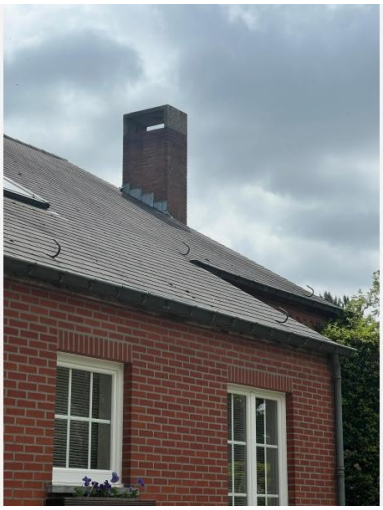
Fiche 5: Schouwen

Reden: Het te onderzoeken materiaal situeert zich hoger dan 3,50 m te rekenen vanaf een veilige ondergrond

Uitleg van de asbestdeskundige: De binnenkant van de schouw is niet waarneembaar. De schouw bevat binnenin mogelijk een asbestcement rookgaskanaal. Laat dit onderzoeken bij eventuele werken.

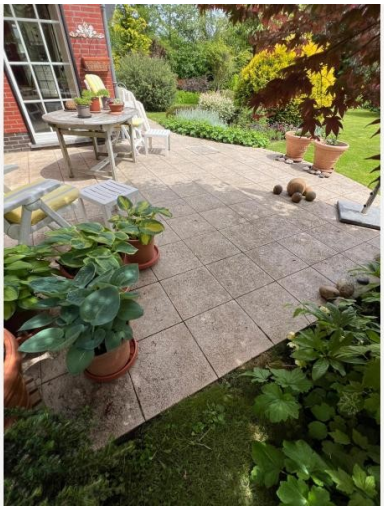
Fiche 7: Terras

Geen waarneembare asbestverdachte materialen aangetroffen.

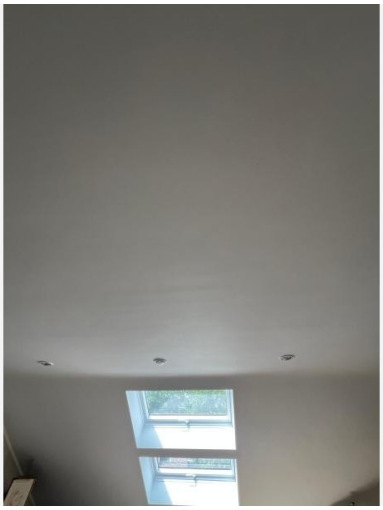
Fiche 9: Plafonds bestaande uit voorzetpanelen

De plafonds werden afgewerkt met niet-asbestverdachte voorzetpanelen die inspectie van de bedekte structuur (opbouw, pleisterwerk) verhinderen. Vals plafond in gipskarton op verdiepinbg

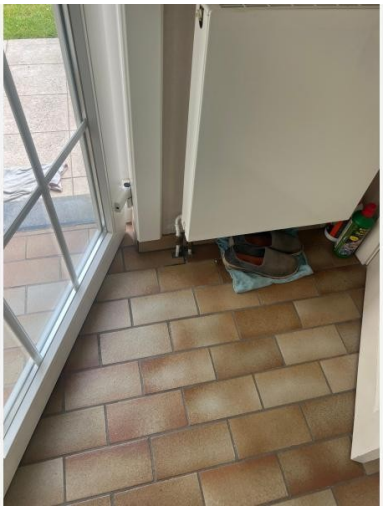
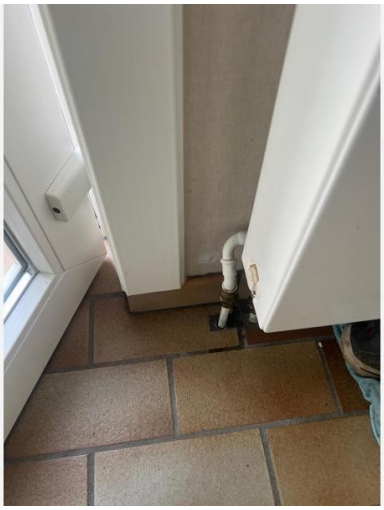
Fiche 10: Pleisterwerk wanden

Geen asbest

#	Type	Referentie	Resultaat
10.1	Mengmonster	01	Geen asbest
