# Asbestinventarisattest

Poststraat 11/11, 1500 Halle

Attestnummer : **20260829-000054.000**
Uitgegeven op : **29.08.2026**
Geldig tot : **Onbeperkt** (tenzij de toestand wijzigt)

**Asbestveilig** (maar mogelijk niet asbestvrij)

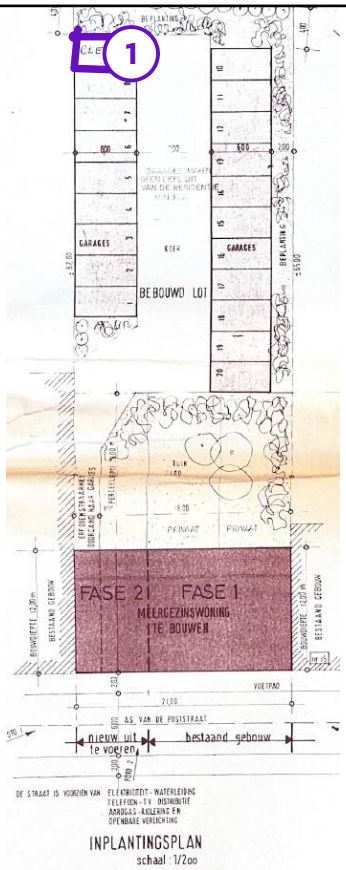
# Plan 2.1: inplantingsplan

| Beschrijving | Type | Actie |
|---|---|---|
| 1. Garagebox | Advies | - |

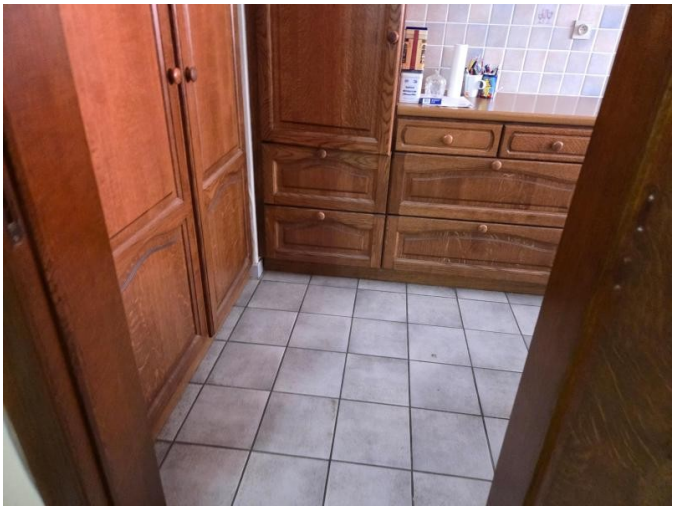
# Fiche 2: Tegels (lijm)

Tegels zijn mogelijk gelijmd met asbesthoudende lijm. Bij werken, laat dit controleren.

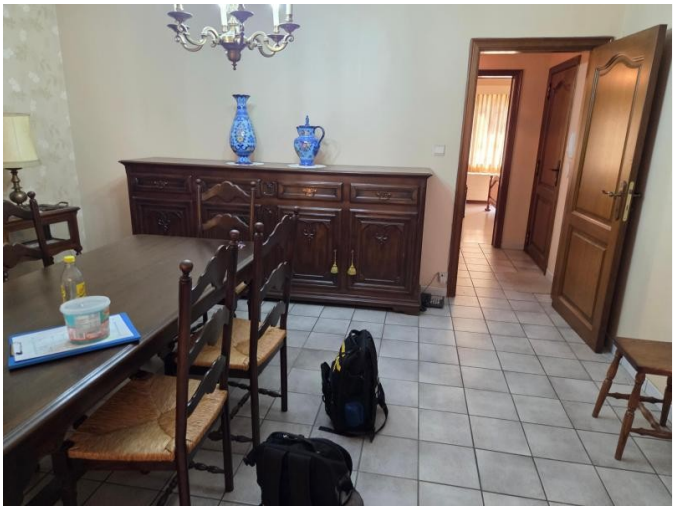
# Fiche 3: Pleisterwerk binnenwanden

Geen asbest

| # | Type | Referentie | Resultaat |
|---|---|---|---|
| 3.1 | Mengmonster | 9575912 | Geen asbest |

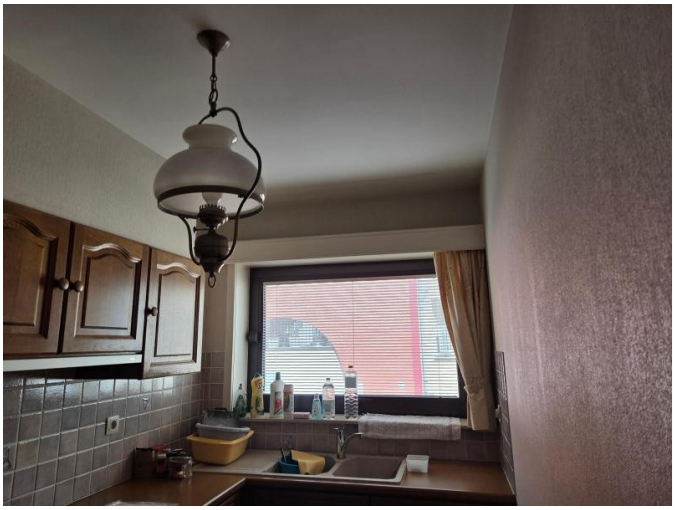
# Fiche 4: Pleisterwerk plafonds

Geen asbest

| # | Type | Referentie | Resultaat |
|---|---|---|---|
| 4.1 | Mengmonster | 9575913 | Geen asbest |

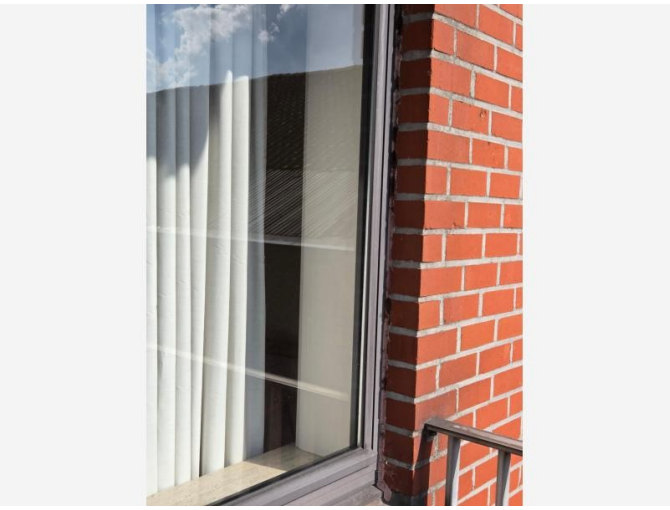
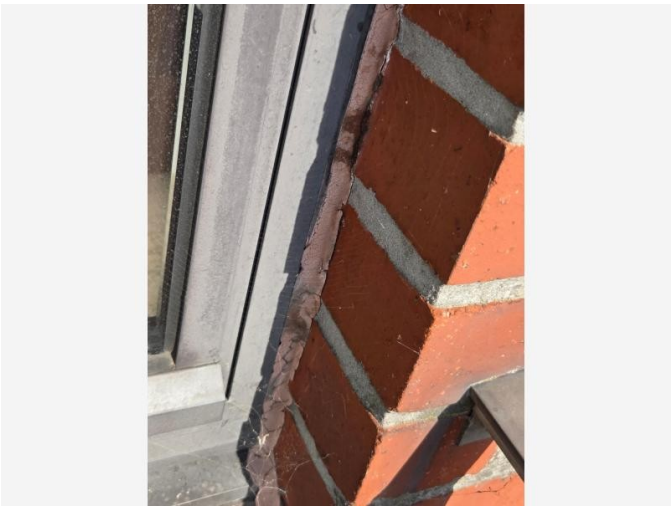
# Fiche 5: Mastiek

Geen asbest

| # | Type | Referentie | Resultaat |
|---|---|---|---|
| 5.1 | Puntmonster | 9575914 | Geen asbest |

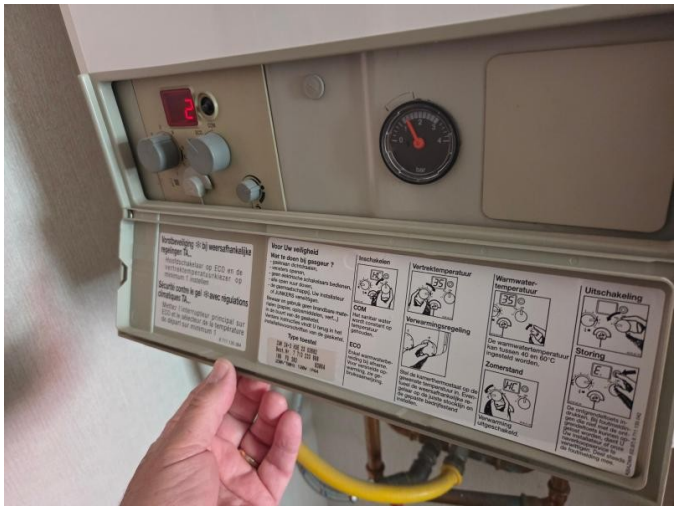
# Fiche 6: CV-ketel (niet verdacht)

| Beschrijving | Notitie | Terug te vinden op plannen |
|---|---|---|
| Fiche 6: CV-ketel (niet verdacht) | De CV-ketel (dichtingen, isolerend materiaal) is niet asbestverdacht. | Plan 1.3: plan appartement |
