Asbestinventarisattest

Isabellastraat 103, 1701 Dilbeek

Attestnummer : **20260901-000497.000**
Uitgegeven op : **01.09.2026**
Geldig tot : **01.09.2031**

Niet-asbestveilig

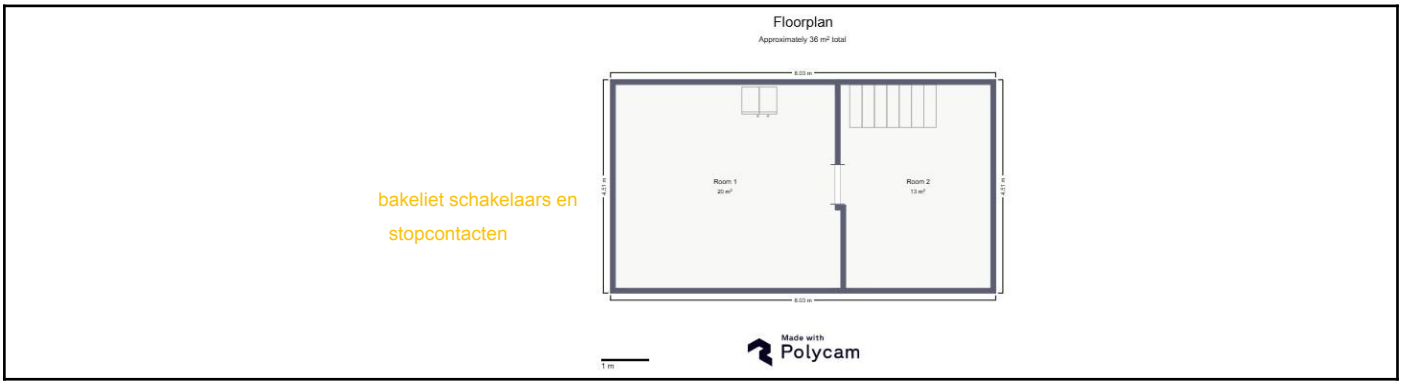
Plan 1.1: Plan kelder

Beschrijving	Type	Actie
3. Bakeliet schakelaars/stopcontacten	Asbestmateriaal	Verwijderen

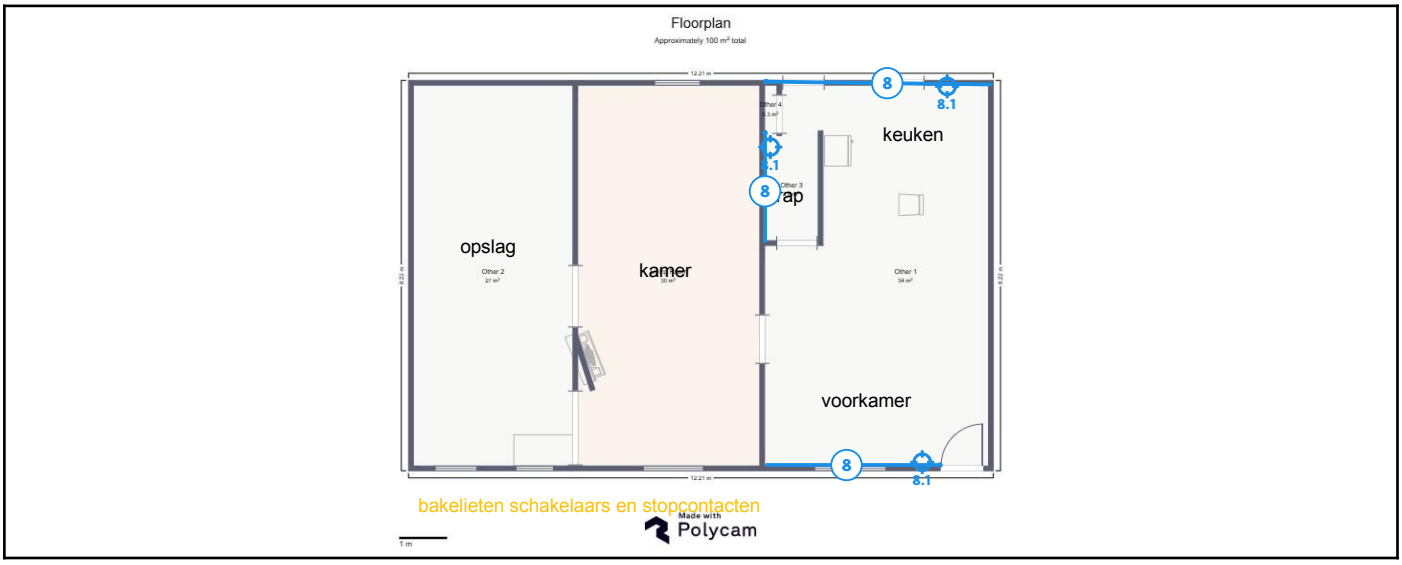
Plan 1.2: Plan gelijkvloers

Beschrijving	Type	Actie
3. Bakeliet schakelaars/stopcontacten	Asbestmateriaal	Verwijderen
8. Pleisterwerk wanden	Geen asbest	-
8.1 Code: 01	Mengmonster	-

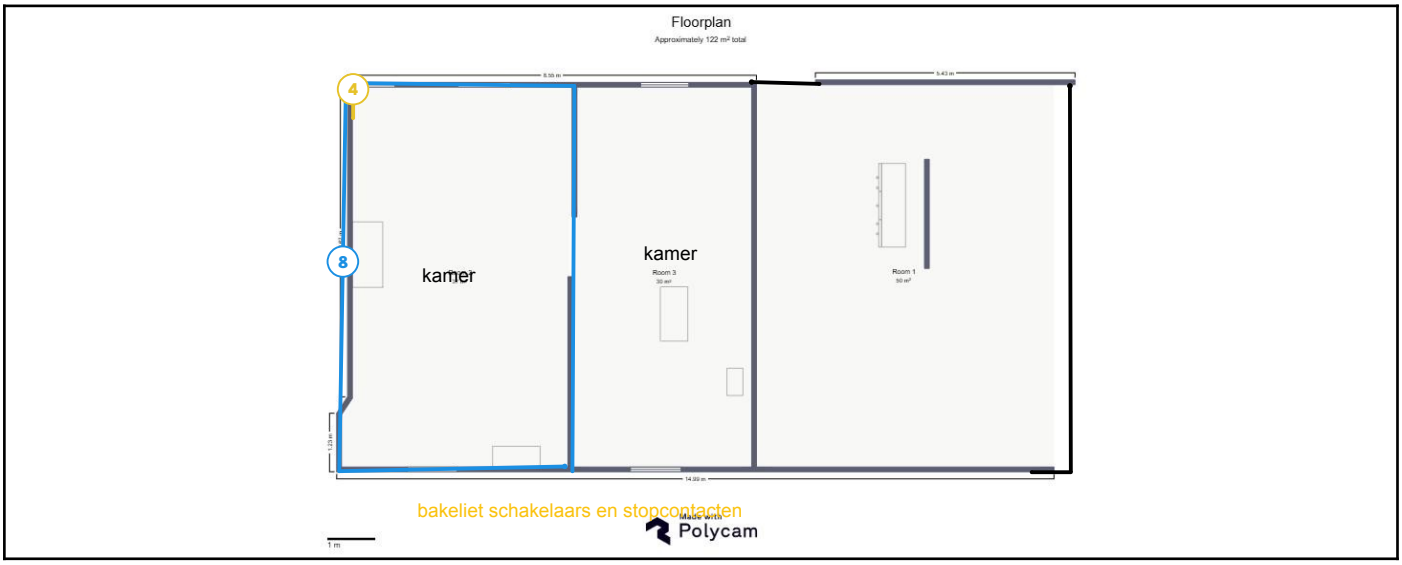
Plan 1.3: Plan verdieping

Beschrijving	Type	Actie
3. Bakeliet schakelaars/stopcontacten	Asbestmateriaal	Verwijderen
4. Bakeliet schakelkast	Asbestmateriaal	Zorgvuldig beheren
8. Pleisterwerk wanden	Geen asbest	-

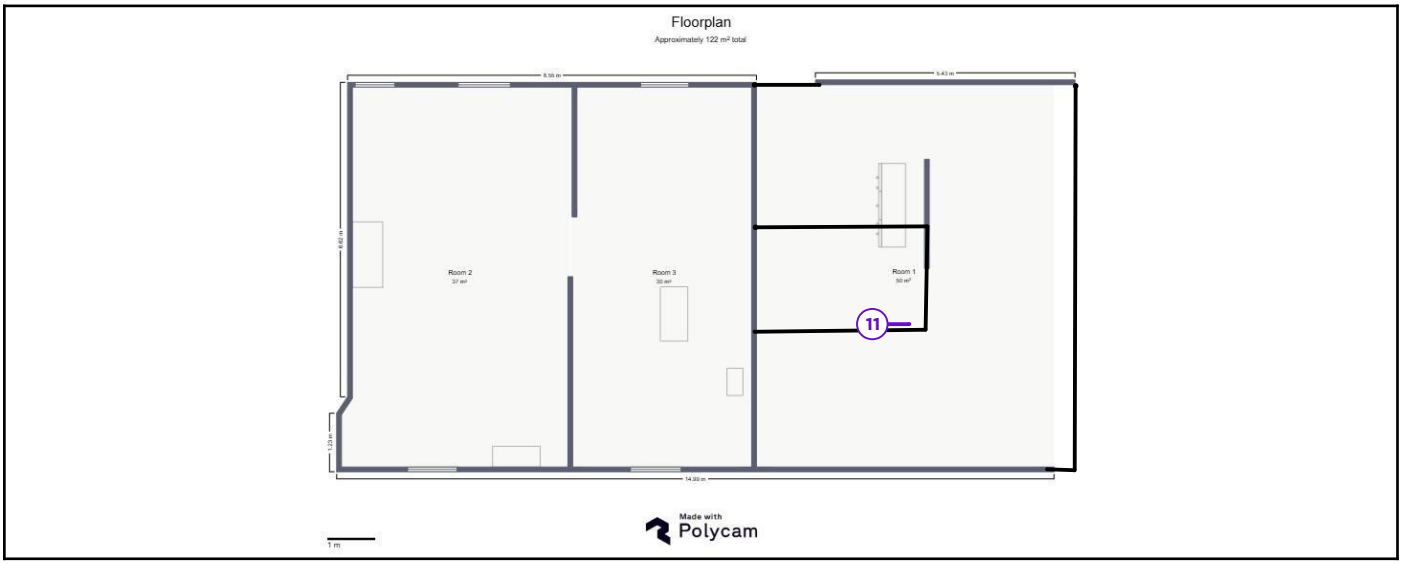
Plan 1.4: Plan zolder

Beschrijving	Type	Actie
11. Oude CV-ketel	Overige ruimte of materiaal	-

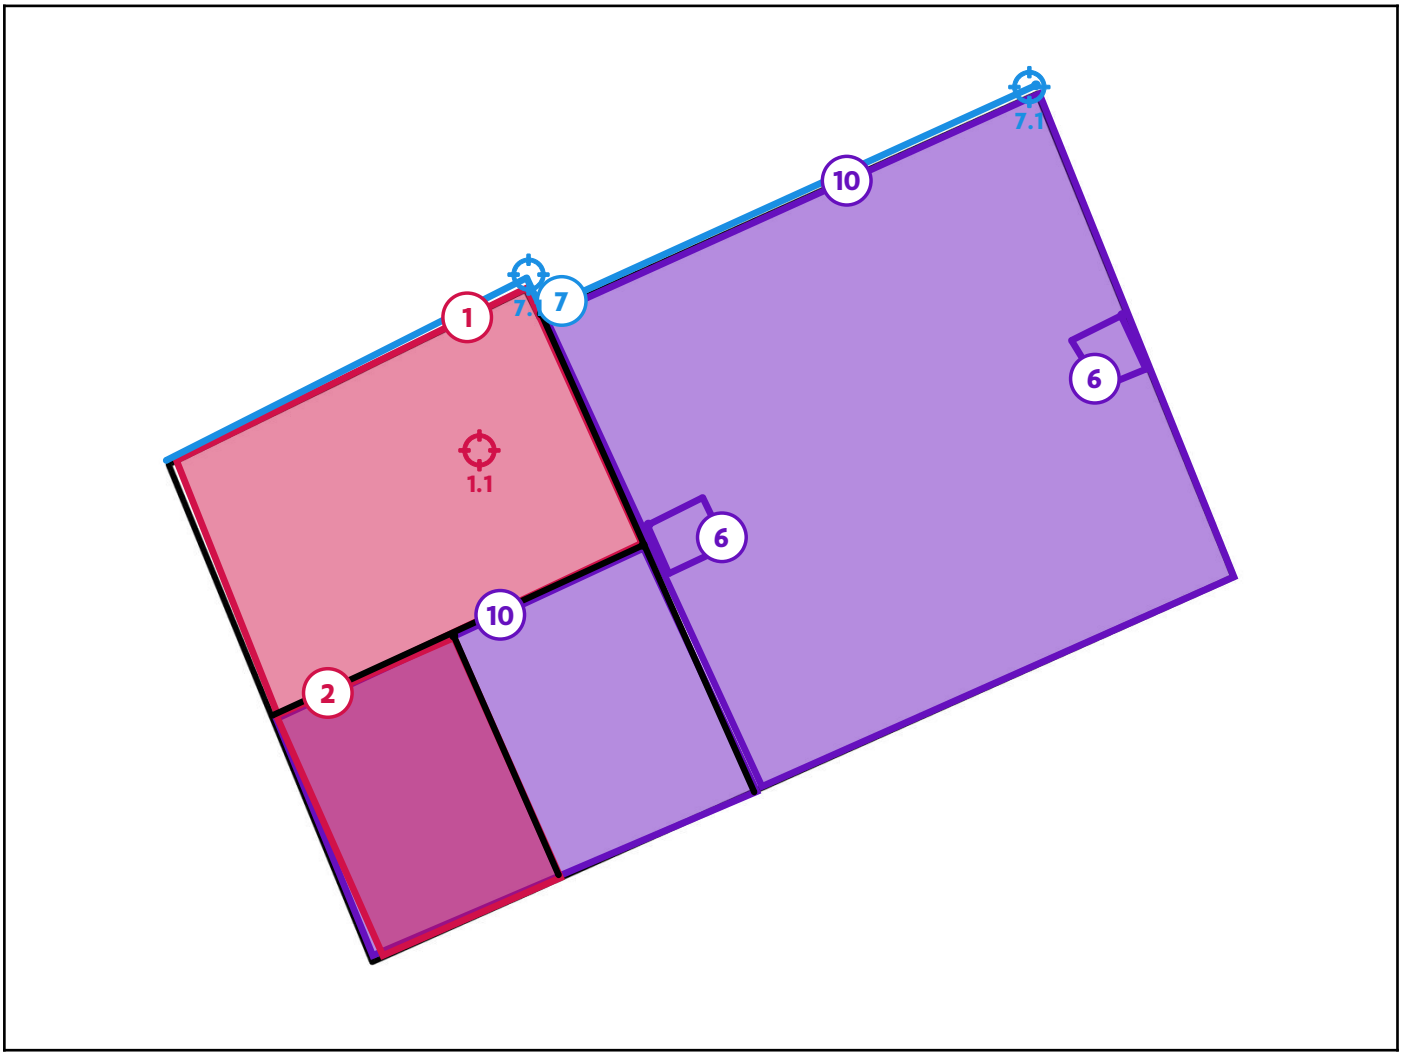
Plan 1.5: woning met aanhorigheden plan

Beschrijving	Type	Actie
1. Dak bestaande uit golfplaten	Asbestmateriaal	Dringend verwijderen
1.1 Code: 03	Puntmonster	-
2. Onderdak type Menuiserite	Asbestmateriaal	Dringend maatregelen nemen
6. Schouwen	Beperking	-
7. Cementen smeerlaag buiten	Geen asbest	-
7.1 Code: 02	Mengmonster	-

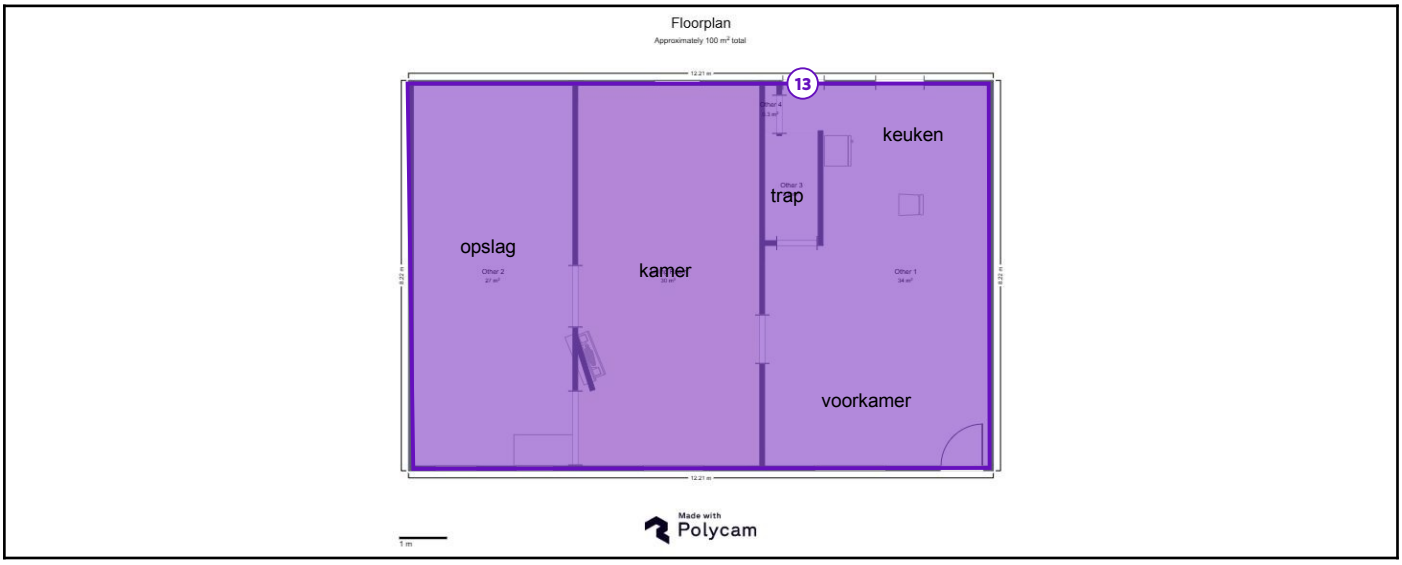
Plan 1.6: Plan gelijkvloers

Beschrijving	Type	Actie
13. Pleisterwerk plafonds (niet aanwezig)	Overige ruimte of materiaal	-

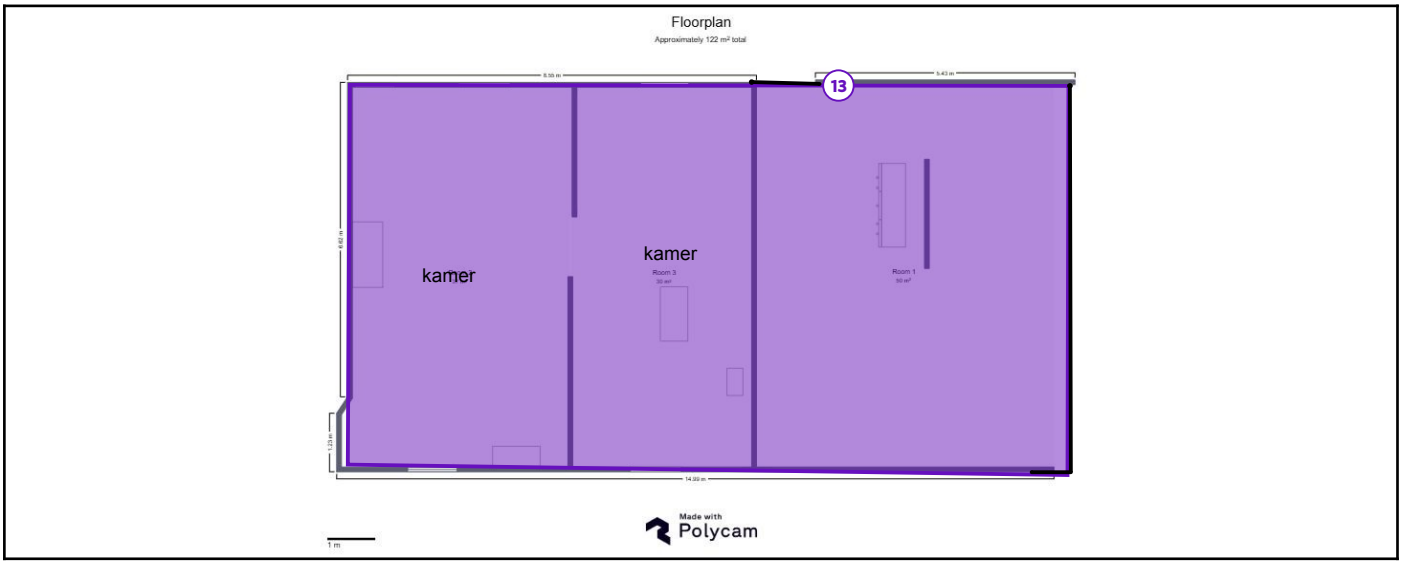
Plan 1.7: Plan verdieping

Beschrijving	Type	Actie
13. Pleisterwerk plafonds (niet aanwezig)	Overige ruimte of materiaal	-

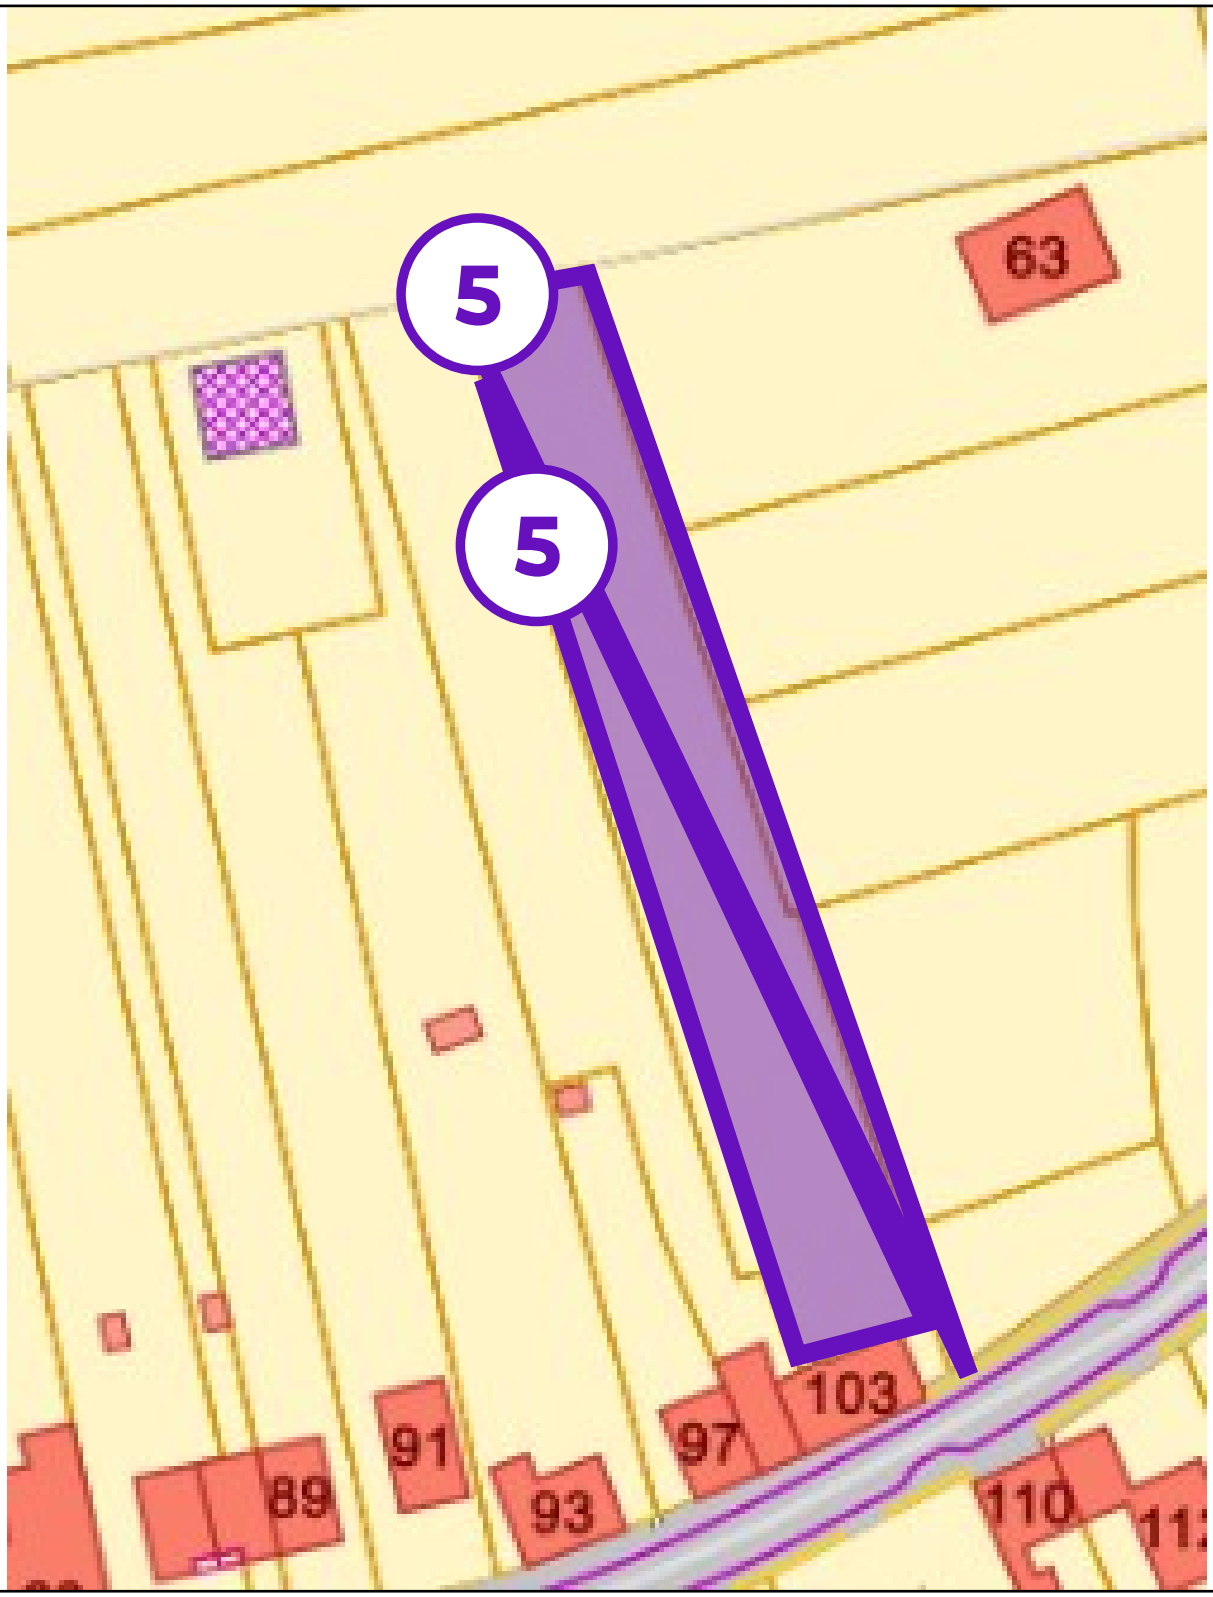
Plan 2.1: Vaststellingen buiten de constructies

5. Inspectie achtertuin	Beperking	-

Reden: Overwoekerende vegetatie

Uitleg van de asbestdeskundige: Overwoekerd met onkruid. Slechts gedeeltelijke risicobeoordeling mogelijk/Volledige risicobeoordeling is niet mogelijk.

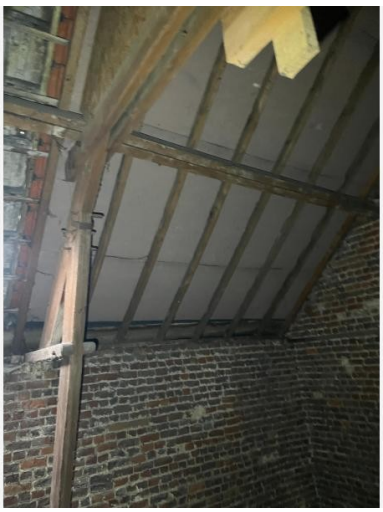
Fiche 2: Onderdak type Menuiserite

Dringend maatregelen nemen

Eindbeoordeling materiaalrisico	Hoog materiaalrisico en/of hoge kans op vezelvrijgave

Gebondenheid	Categorie 1: hechtgebonden in oorsprong
Asbestsoort (vezeltype)	Crocidoliet aanwezig
Asbestconcentratie	Laag (< 50%)
Afschermingsgraad van het gehele materiaal	Geheel of deels vrij aan de binnenlucht, maar geen contact met binnenluchtstromen
Toestand van het materiaal	Matig beschadigd, matig verweerd

Beschrijving	Onderdak type Menuiserite
Omgeving	Binnen
Primaire drager	Schuin dak
Asbestmateriaal	Plaat, paneel, tablet - Type Menuiserite
Bindmiddel van asbestmateriaal	Cement
Gebondenheid op basis van bindmiddel	Hecht
Hoeveelheid (oppervlakte - dikte - aantal)	• 40,00 m^2 - 1,00 cm - 1 stuk
Totaal volume	0,40 m^3
Eenvoudig bereikbaar	Nee • Het asbestmateriaal is bedekt (uitgezonderd laag verf, coating, behang, kunststof, textiel) en het wegnemen van het bedekkende materiaal kan niet zonder het bedekkende materiaal te beschadigen.
Bevestigingswijze	• Geklemd • Genageld, geniet
Identificatiemethode	De asbestdeskundige beoordeelt het materiaal als asbestverdacht en dus asbesthoudend, en dit zonder monstername. Motivatie: Er is een onderzoeksbeperking die monstername verhindert; De ruimte of het materiaal bevindt zich hoger dan 3,5 meter vanaf een vaste ondergrond.
Destructieve handeling voor identificatie	Nee

- Zorg voor een veilig beheer. Vermijd het beschadigen van het asbestmateriaal. Controleer de toestand jaarlijks op wijzigingen.
- Voer bijkomende staalname(s) uit.

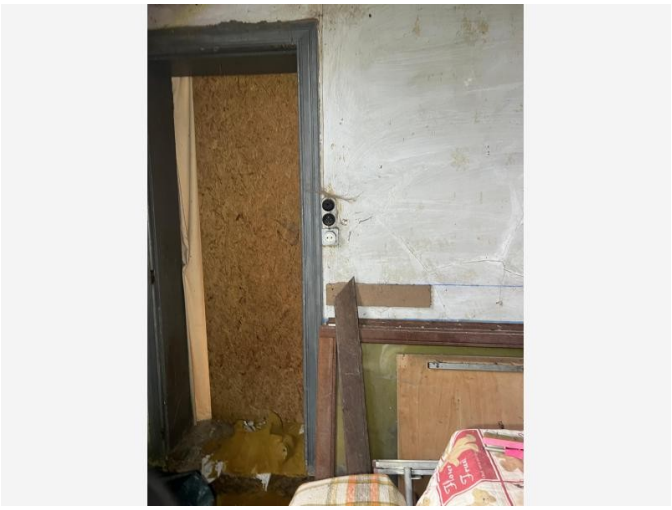
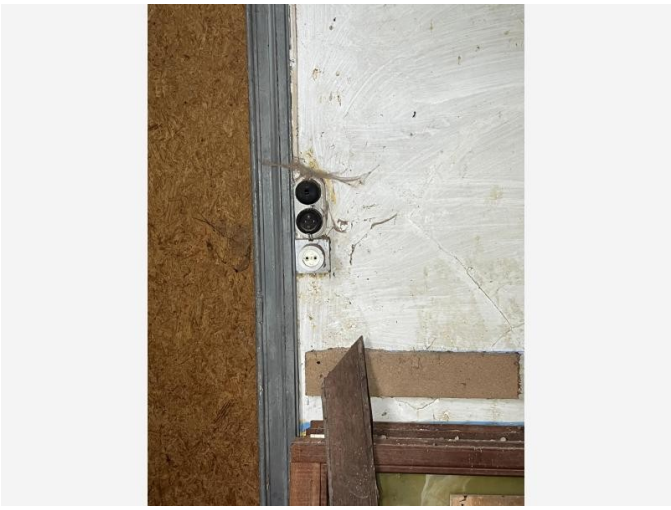
Fiche 3: Bakeliet schakelaars/stopcontacten

Verwijderen

Eindbeoordeling materiaalrisico	Verhoogd materiaalrisico en/of verhoogde kans op vezelvrijgave

Gebondenheid	Categorie 1: hechtgebonden in oorsprong
Asbestsoort (vezeltype)	Crocidoliet aanwezig
Asbestconcentratie	Laag (< 50%)
Afschermingsgraad van het gehele materiaal	Geheel of deels vrij aan de binnenlucht, maar geen contact met binnenluchtstromen
Toestand van het materiaal	Licht beschadigd, licht verweerd. Intacte calciumsilicaatplaat of materiaal met categorie 3-gebondenheid

Beschrijving	Bakeliet schakelaars/stopcontacten
Omgeving	Binnen
Primaire drager	Communicatie en elektrische infrastructuur en uitrusting
Asbestmateriaal	Plaat, paneel, tablet - Type Bakeliet
Bindmiddel van asbestmateriaal	Kunststof of -hars
Gebondenheid op basis van bindmiddel	Hecht
Hoeveelheid (oppervlakte - dikte - aantal)	• 0,10 m^2 - 1,00 cm - 10 stuks
Totaal volume	0,01 m^3
Eenvoudig bereikbaar	Ja
Bevestigingswijze	• Geschroefd
Identificatiemethode	De asbestdeskundige beoordeelt het materiaal als asbestverdacht en dus asbesthoudend, en dit zonder monstername. Motivatie: De monstername brengt andere schade aan dan schade die inherent is aan de monstername.
Destructieve handeling voor identificatie	Nee
Opmerking	De hoeveelheid is een zo nauwkeurig mogelijke opmeting. Hieraan kunnen evenwel geen rechten worden ontleend. Monstername niet uitgevoerd wegens risico op beschadiging van een elektrisch component en mogelijke blootstelling aan spanning of storingen in de elektrische installatie.

- Zorg voor een veilig beheer. Vermijd het beschadigen van het asbestmateriaal. Controleer de toestand jaarlijks op wijzigingen.
- Voer bijkomende staalname(s) uit.

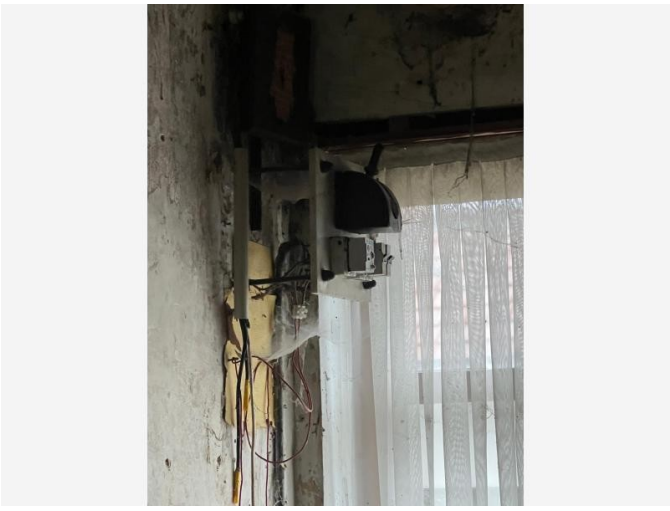
Fiche 4: Bakeliet schakelkast

Zorgvuldig beheren

Eindbeoordeling materiaalrisico	Laag materiaalrisico en/of verlaagde kans op vezelvrijgave

Gebondenheid	Categorie 1: hechtgebonden in oorsprong
Asbestsoort (vezeltype)	Crocidoliet aanwezig
Asbestconcentratie	Laag (< 50%)
Afschermingsgraad van het gehele materiaal	Geheel of deels vrij aan de binnenlucht, maar geen contact met binnenluchtstromen
Toestand van het materiaal	Onbeschadigd, niet verweerd

Beschrijving	Bakeliet schakelkast
Omgeving	Binnen
Primaire drager	Communicatie en elektrische infrastructuur en uitrusting
Asbestmateriaal	Plaat, paneel, tablet - Type Bakeliet
Bindmiddel van asbestmateriaal	Kunststof of -hars
Gebondenheid op basis van bindmiddel	Hecht
Hoeveelheid (oppervlakte - dikte - aantal)	• 0,30 m^2 - 1,00 cm - 1 stuk
Totaal volume	0,003 m^3
Eenvoudig bereikbaar	Ja
Bevestigingswijze	• Geschroefd
Identificatiemethode	De asbestdeskundige beoordeelt het materiaal als asbestverdacht en dus asbesthoudend, en dit zonder monstername. Motivatie: De monstername brengt andere schade aan dan schade die inherent is aan de monstername.
Destructieve handeling voor identificatie	Nee
Opmerking	De hoeveelheid is een zo nauwkeurig mogelijke opmeting. Hieraan kunnen evenwel geen rechten worden ontleend. Monstername niet uitgevoerd wegens risico op beschadiging van een elektrisch component en mogelijke blootstelling aan spanning of storingen in de elektrische installatie.

- Zorg voor een veilig beheer. Vermijd het beschadigen van het asbestmateriaal. Controleer de toestand jaarlijks op wijzigingen.
- Voer bijkomende staalname(s) uit.

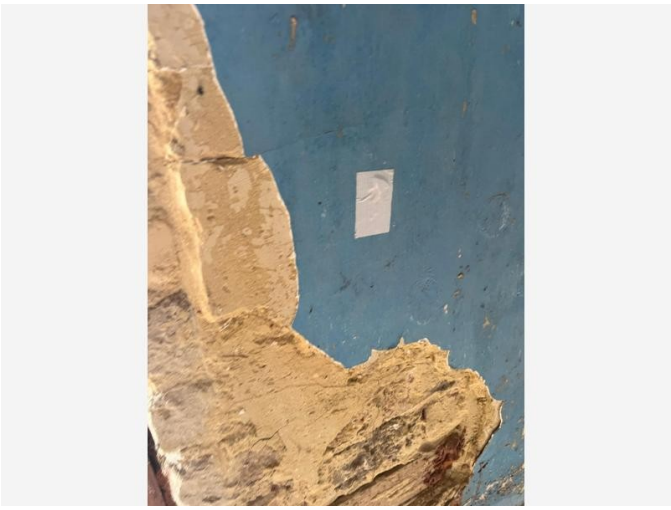
Fiche 8: Pleisterwerk wanden

Geen asbest

#	Type	Referentie	Resultaat
8.1	Mengmonster	01	Geen asbest

Beschrijving	Pleisterwerk wanden
Omgeving	Binnen
Primaire drager	Binnenwand
Bindmiddel van materiaal	Gips - kalk
Gebondenheid op basis van bindmiddel	Niet-hechtgebonden
Hoeveelheid (oppervlakte - dikte - aantal)	• 150,00 m^2 - 1,00 cm - 1 stuk
Totaal volume	1,50 m^3
Identificatiemethode	Een monstername door de asbestdeskundige met laboanalyse door een asbestlabo.
Destructieve handeling voor identificatie	Nee
Opmerking	De hoeveelheid is een zo nauwkeurig mogelijke opmeting. Hieraan kunnen evenwel geen rechten worden ontleend. Waar mogelijk, wordt staalname uitgevoerd conform het inspectieprotocol: in een droge ruimte zoals een slaapkamer, in een natte ruimte zoals een keuken of badkamer, in een traphal en in een stookruimte. Mengstaal genomen in voorkamer, keuken en aan traphal. Geen stookruimte aanwezig

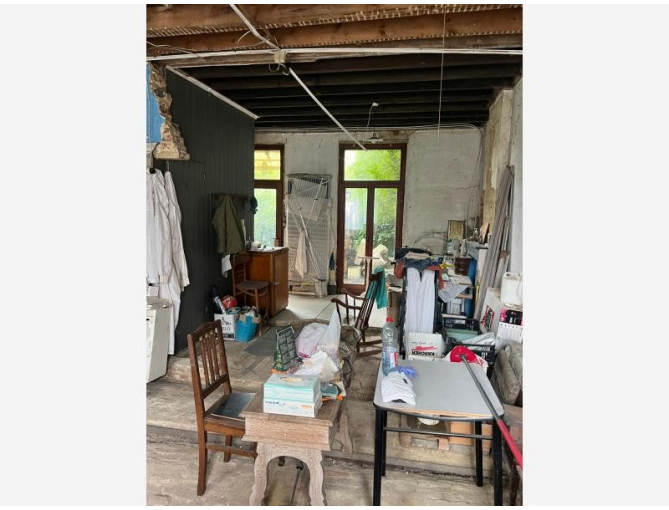
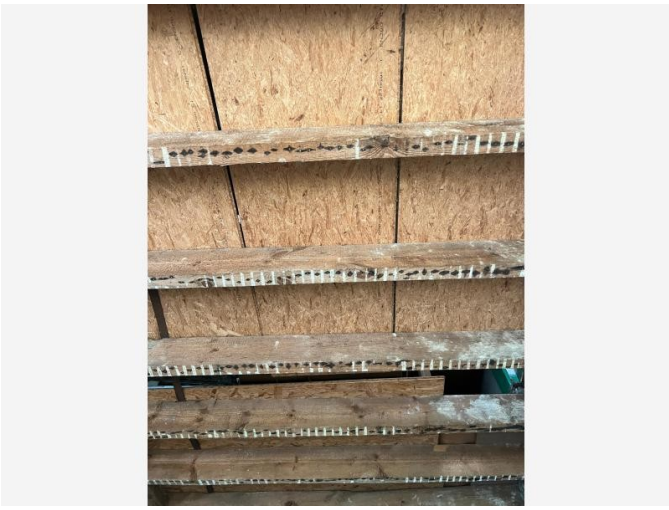
Beschrijving	Notitie	Terug te vinden op plannen
Fiche 12: Liftinfrastructuur (niet aanwezig)	Er is geen liftinfrastructuur aanwezig op de inspectielocatie.	-
Fiche 13: Pleisterwerk plafonds (niet aanwezig)	Er is geen pleisterwerk plafond waarneembaar op de inspectielocatie.	Plan 1.6: Plan gelijkvloers Plan 1.7: Plan verdieping
Fiche 14: Leidingisolatie (niet aanwezig)	Er is geen asbestverdachte leidingisolatie aanwezig.	-
