Asbestinventarisattest

Weerstandsstraat 28, 1502 Halle

Attestnummer : **20230921-000391.000**
Uitgegeven op : **21.09.2023**
Geldig tot : **21.09.2033**

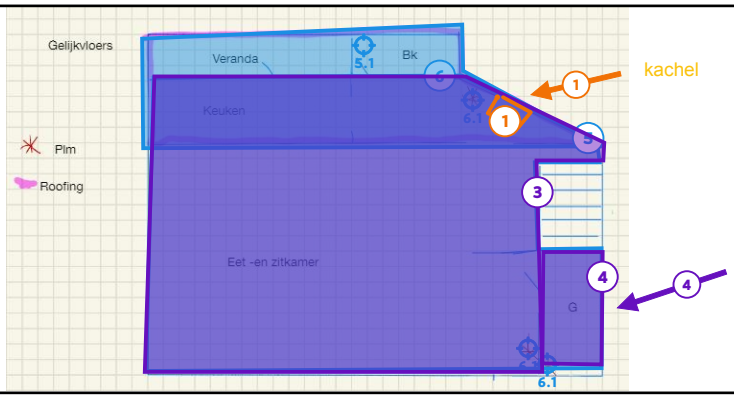
Plan 1.1: plan

Beschrijving	Type	Actie
1. Kachelkoord	Asbestmateriaal	Verwijderen
3. vals plafond	Advies	-
4. vals plafond	Advies	-
5. Roofing plat dak	Geen asbest	-
5.1 Code: 7895271	Puntmonster	-
6. Pleisterwerk muur	Geen asbest	-
6.1 Code: 7895270	Mengmonster	-

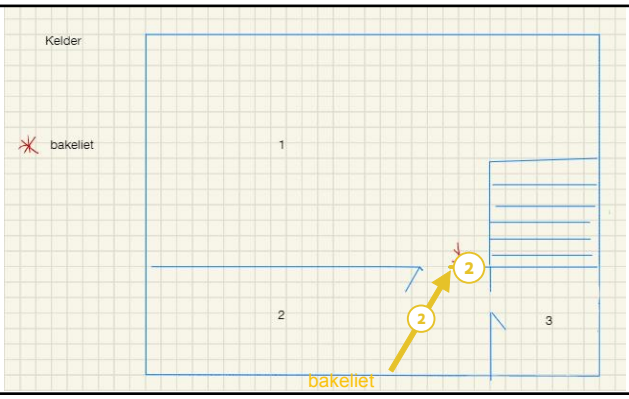
Plan 1.2: plan kelder

Beschrijving	Type	Actie
2. Elektrisch materieel	Asbestmateriaal	Zorgvuldig beheren

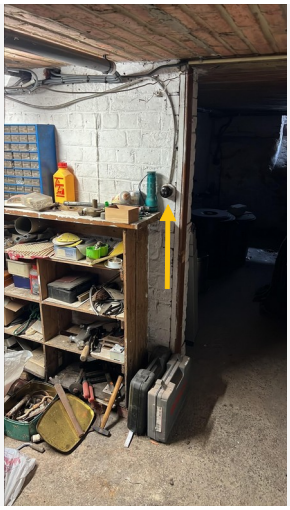
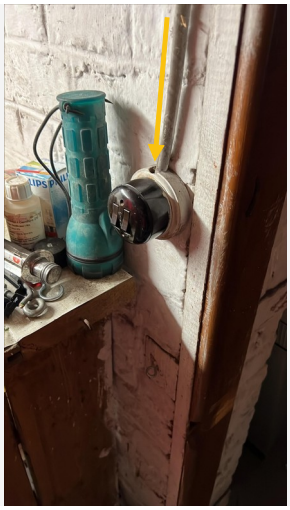
Fiche 2: Elektrisch materieel

Asbestmateriaal

Het asbestmateriaal valt onder de mijlpaal van 2040.

Eindbeoordeling materiaalrisico	Laag materiaalrisico en/of verlaagde kans op vezelvrijgave

Gebondenheid	Categorie 1: hechtgebonden in oorsprong
Asbestsoort (vezeltype)	Crocidoliet aanwezig
Asbestconcentratie	Laag (< 50%)
Afschermingsgraad van het gehele materiaal	Geheel of deels (ook) vrij aan binnenluchtstromen
Toestand van het materiaal	Onbeschadigd, niet verweerd

Beschrijving	Elektrisch materieel
Omgeving	Binnen
Primaire drager	Communicatie en elektrische infrastructuur en uitrusting
Asbestmateriaal	Plaat, paneel, tablet - Type Bakeliet
Bindmiddel van asbestmateriaal	Kunststof of -hars
Gebondenheid op basis van bindmiddel	Hecht
Hoeveelheid (oppervlakte - dikte - aantal)	• 0,40 m^2 - 0,09 cm - 1 stuk

Zorgvuldig beheren

- Zorg voor een veilig beheer. Vermijd het beschadigen van het asbestmateriaal. Controleer de toestand jaarlijks op wijzigingen.

- Eenvoudige handelingen: mag via doe-het-zelf of door werknemer(s) met opleidingsattest eenvoudige handelingen
  Hechtgebonden: Materialen waarbij de vezels stevig gebonden zijn in een bindmiddel die (nagenoeg) uitsluitend bestaat uit cement, kunststof, bitumen, lijm of een gelijkwaardige mengeling hiervan.

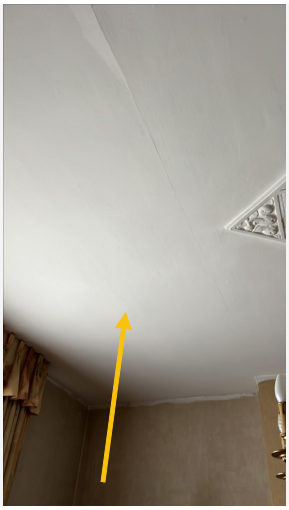
Fiche 3: vals plafond

vals plafond

Identificatiemethode	Vaststelling & expertise (niet-asbestverdacht)

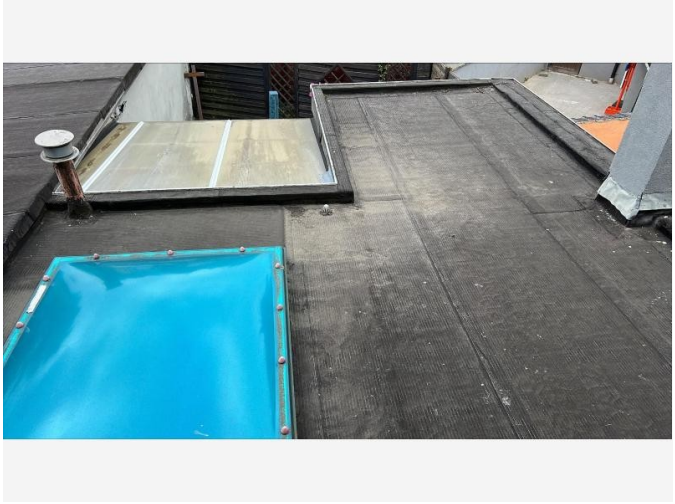
Fiche 5: Roofing plat dak

Geen asbest

#	Type	Referentie	Resultaat
5.1	Puntmonster	7895271	Geen asbest
