Asbestinventarisattest

Aalstersesteenweg 507, 9400 Ninove

Attestnummer : **20251104-000165.000**
Uitgegeven op : **04.11.2025**
Geldig tot : **04.11.2035**

Niet-asbestveilig

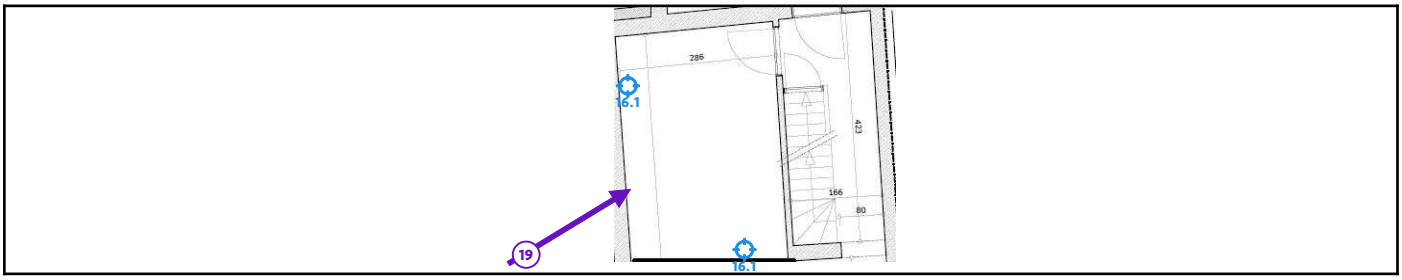
Plan 1.1: kelderplan

Beschrijving	Type	Actie
16. cementering wanden kelder	Geen asbest	-
16.1 Code: 9063561	Mengmonster	-
19. leidingsisolatie	Overige ruimte of materiaal	-

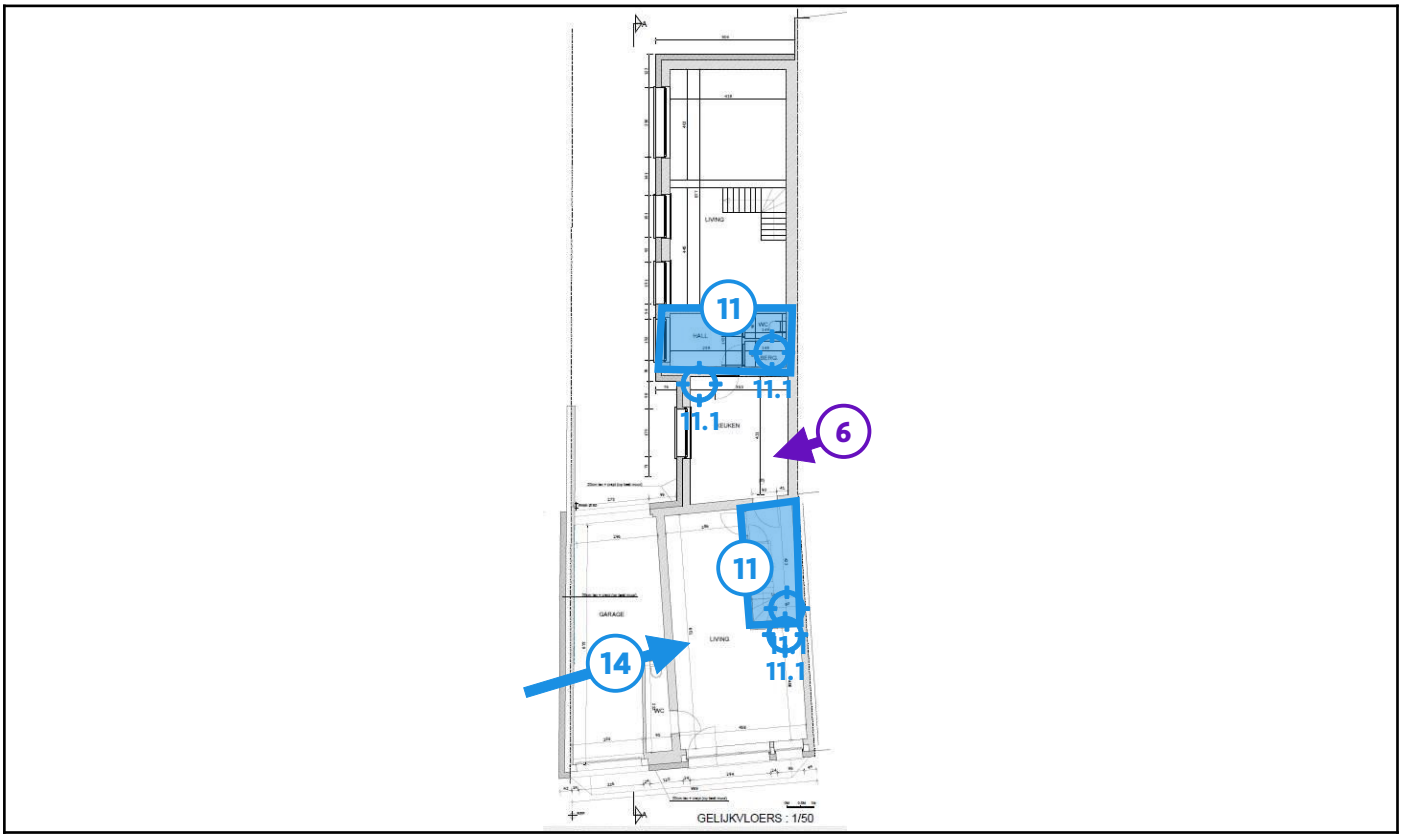
Plan 1.3: plan gelijkvloers

Beschrijving	Type	Actie
6. anti-dreunlaag gootsteen	Advies	-
11. Pleisterwerk plafonds	Geen asbest	-
11.1 Code: 9063560	Mengmonster	-
14. Kachelkoord pelletkachel	Geen asbest	-

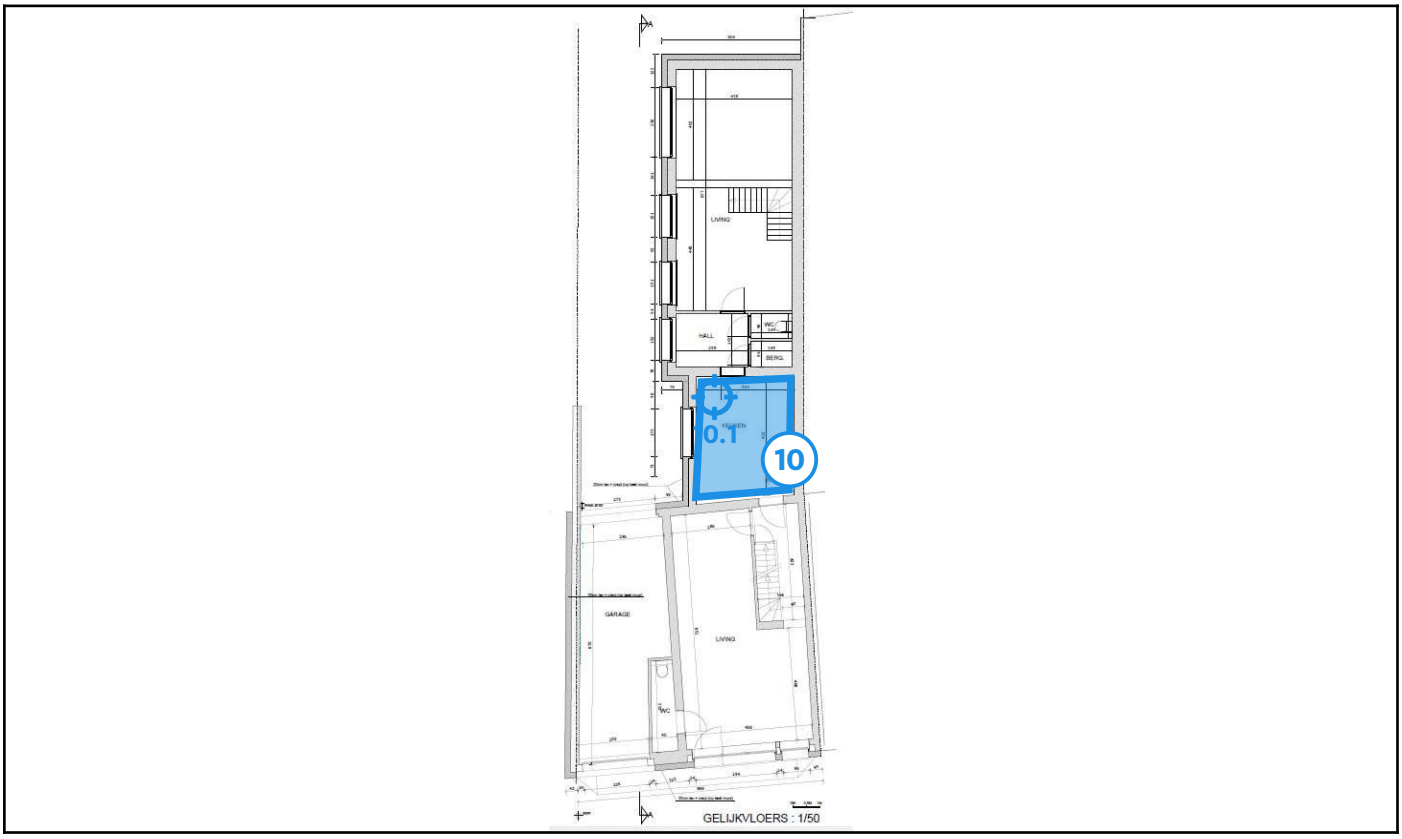
Plan 1.4: plan gelijkvloers

Beschrijving	Type	Actie
10. Roofing plat dak tussen twee gebouwen	Geen asbest	-
10.1 Code: 9063562	Puntmonster	-

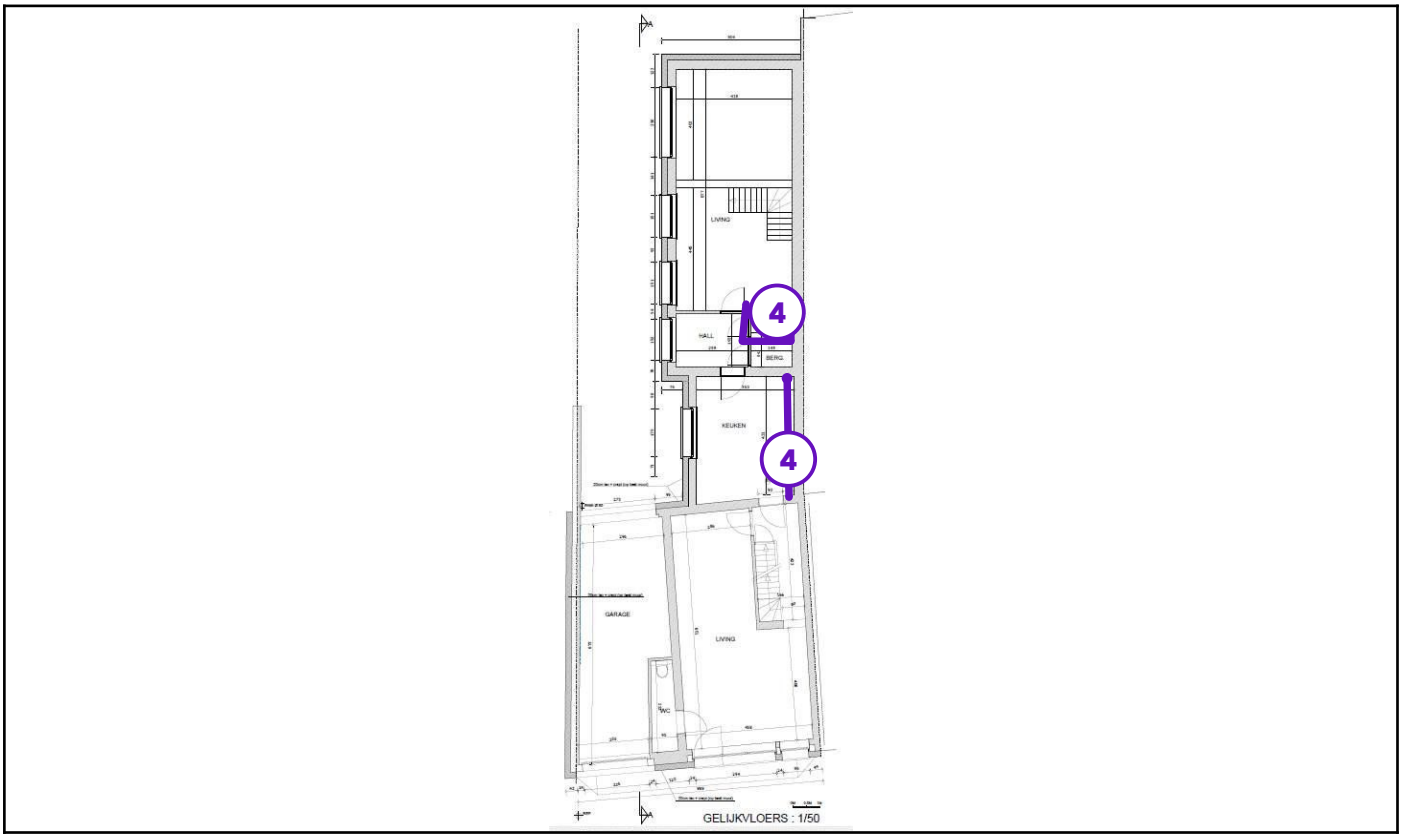
Plan 1.6: plan gelijkvloers

Beschrijving	Type	Actie
4. Lijmlaag Faiencetegels	Advies	-

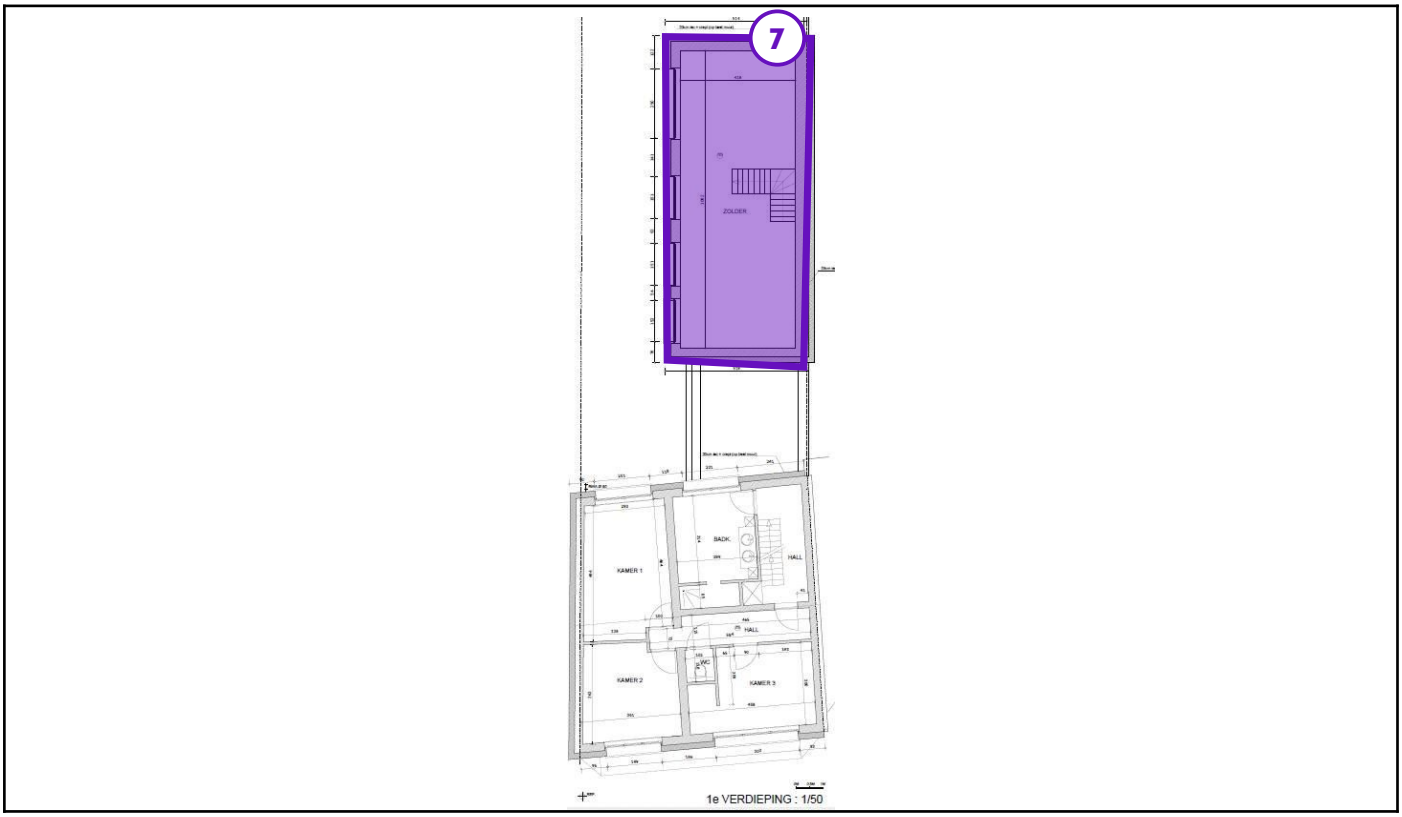
Plan 1.8: plan eerste verdieping

Beschrijving	Type	Actie
7. Dakbedekking plat dak	Advies	-

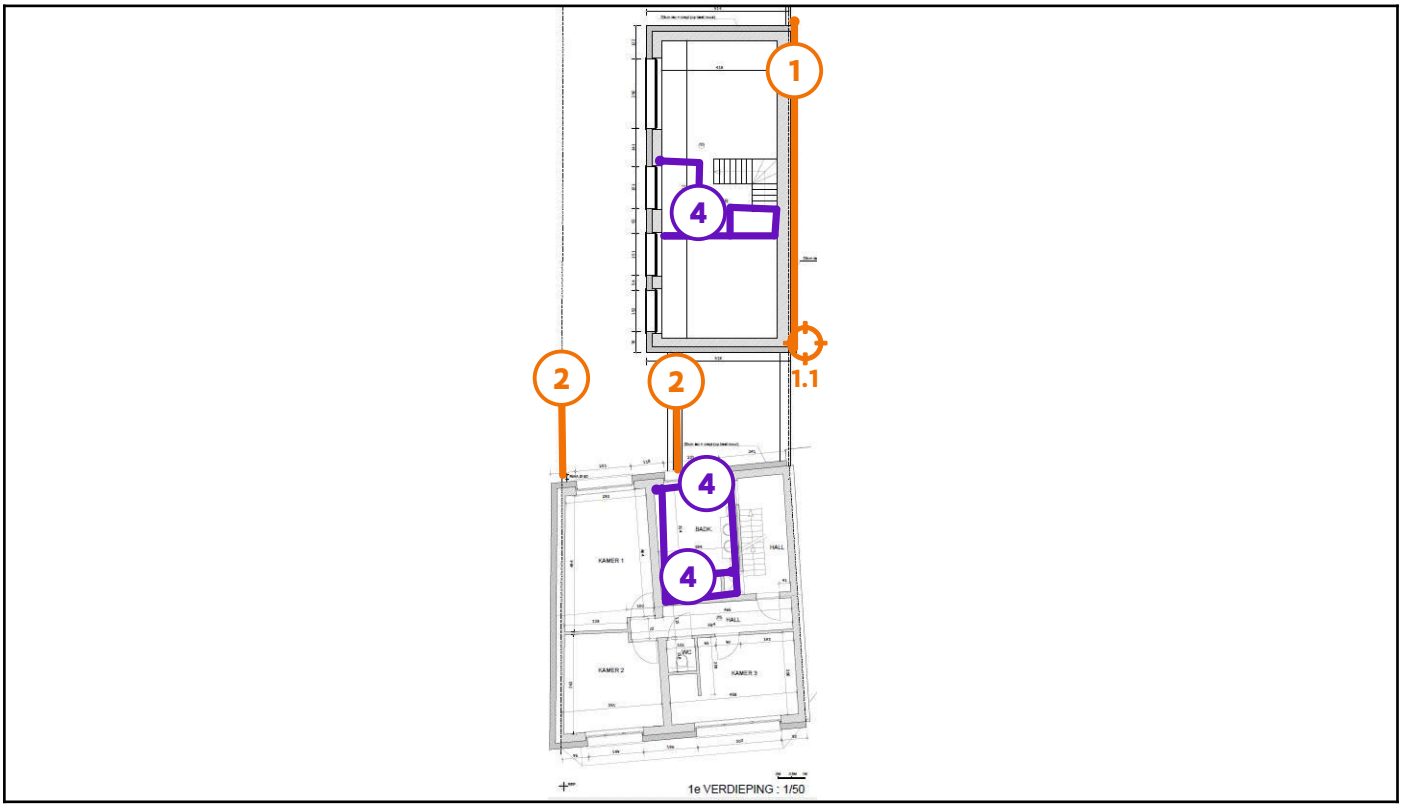
Plan 1.9: plan eerste verdieping

Beschrijving	Type	Actie
1. Gevel met leien zijgevel rechts achterbouw	Asbestmateriaal	Verwijderen
1.1 Code: 9063563	Puntmonster	-
2. Deksteen/dakrand plat dak midden	Asbestmateriaal	Verwijderen
4. Lijmlaag Faiencetegels	Advies	-

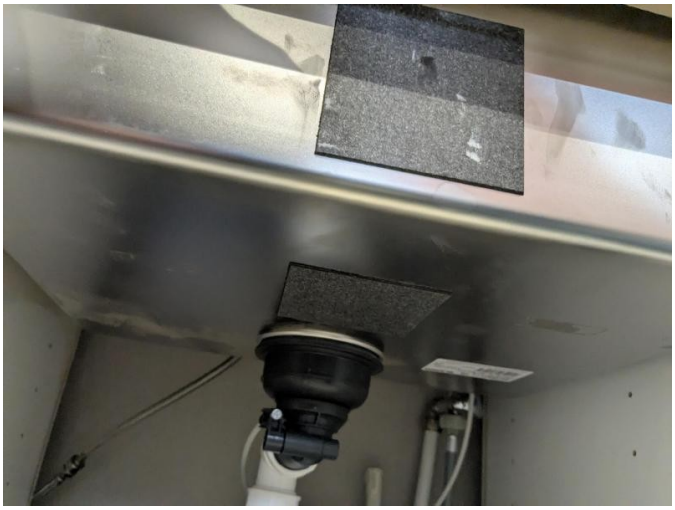
Fiche 6: anti-dreunlaag gootsteen

De anti-dreunlaag van de gootsteeen is asbestvrij.

Basis voor advies	De asbestdeskundige beoordeelt het materiaal als niet-asbestverdacht.

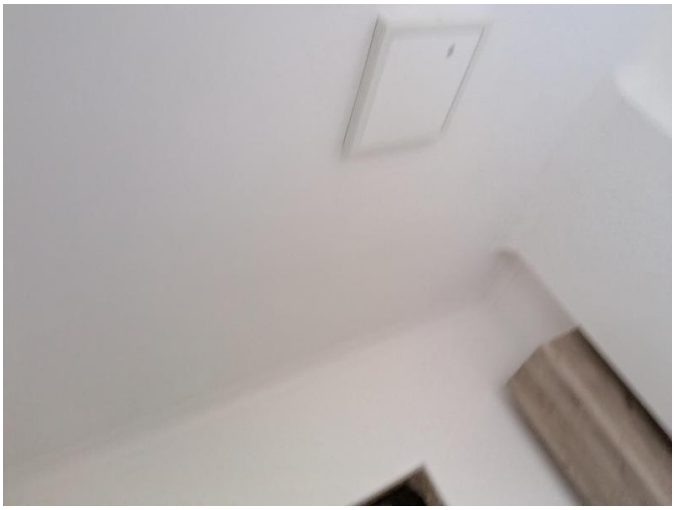
Fiche 9: verluchtingen

In ventilatiesystemen en luchtkanalen werd asbest vooral gebruikt om extra te isoleren en om naden en kieren te dichten. Bij de afvoer van verluchtingen kunnen asbestcement buizen gebruikt zijn.

Aangezien deze ingewerkt zijn, kunnen we deze slechts deels inspecteren. We hebben geen asbest verdacht materiaal kunnen vaststellen. Bij werken hieraan dient een grondige inspectie en eventueel een analyse van het materiaal te gebeuren.

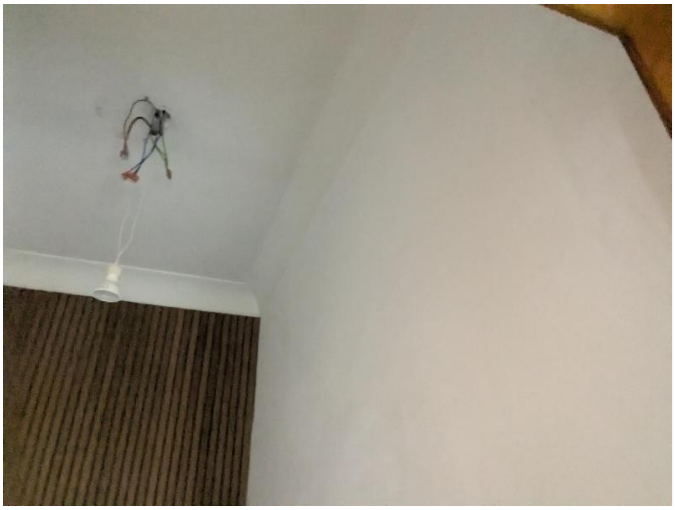
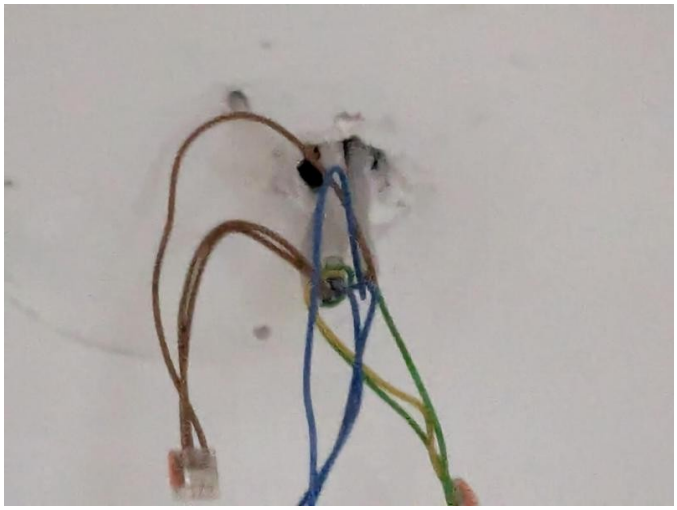
Fiche 11: Pleisterwerk plafonds

Geen asbest

#	Type	Referentie	Resultaat
11.1	Mengmonster	9063560	Geen asbest

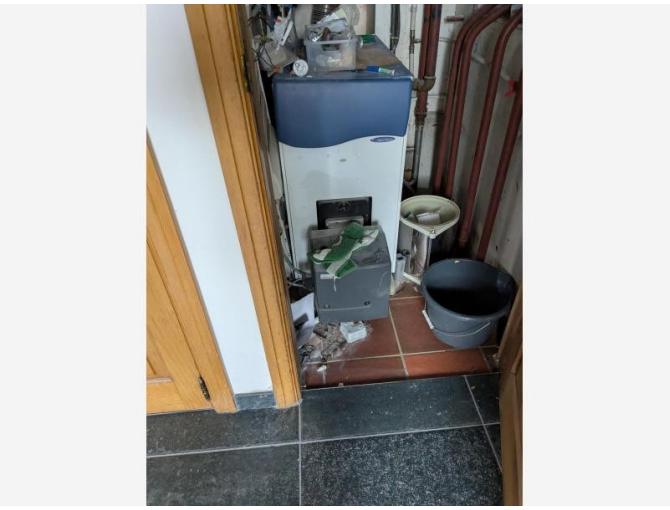
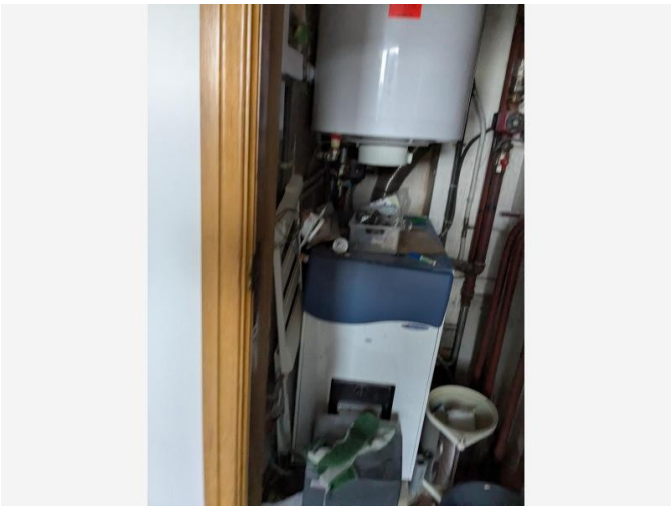
Fiche 13: CV ketel

Geen asbest

Beschrijving	CV ketel
Omgeving	Binnen
Primaire drager	Ruimteverwarming
Bindmiddel van materiaal	allerlei
Gebondenheid op basis van bindmiddel	Hecht
Hoeveelheid (gewicht - aantal)	• 50,00 kg - 1 stuk
Totaal gewicht	50,00 kg
Identificatiemethode	De asbestdeskundige gebruikt een bewijsdocument andere dan een bestaande laboanalyse, met bevestiging door vaststelling en expertise en dit zonder monstername.
Destructieve handeling voor identificatie	Nee
Opmerking	DE Cv ketel is van 2013 en bevat aldus geen asbest.

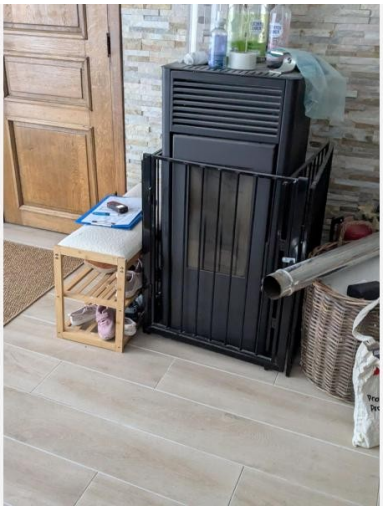
Fiche 14: Kachelkoord pelletkachel

Geen asbest

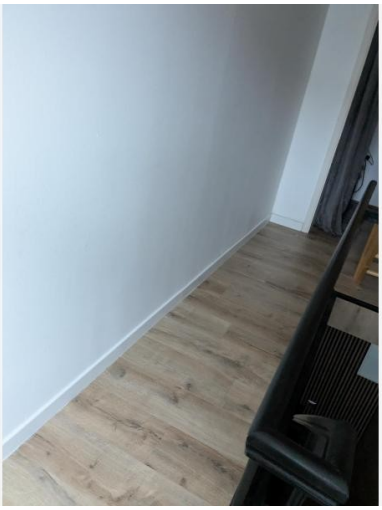
Fiche 15: Pleisterwerk wanden

Geen asbest

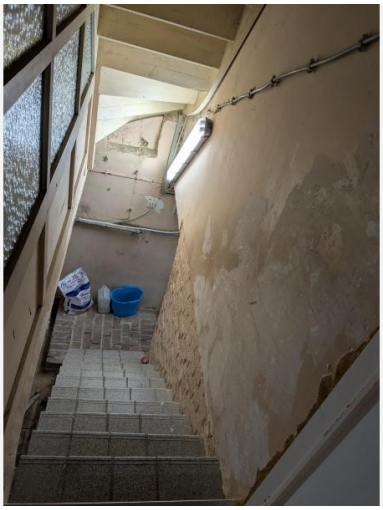
Fiche 16: cementering wanden kelder

Geen asbest
