Asbestinventarisattest

Isabellastraat 24, 1703 Dilbeek

Attestnummer : **20260829-000044.000**
Uitgegeven op : **29.08.2026**
Geldig tot : **Onbeperkt** (tenzij de toestand wijzigt)

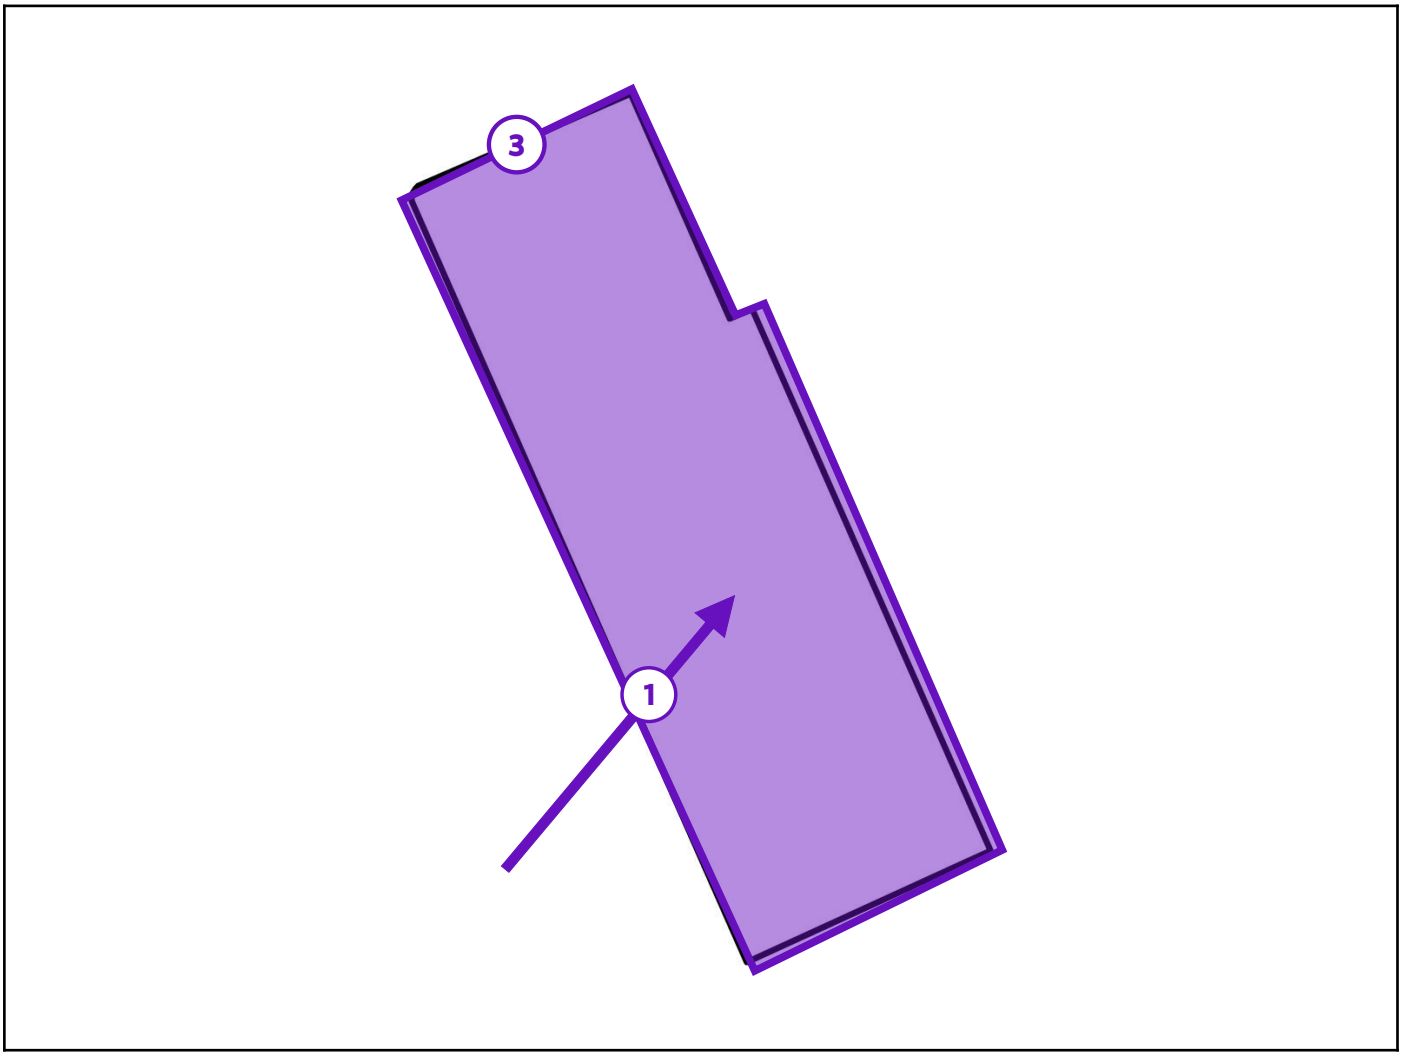
Plan 1.1: Hoofdgebouw plan

Beschrijving	Type	Actie
1. Schouw	Beperking	-
3. Dakbedekking bestaande uit pannen (niet verdacht)	Overige ruimte of materiaal	-

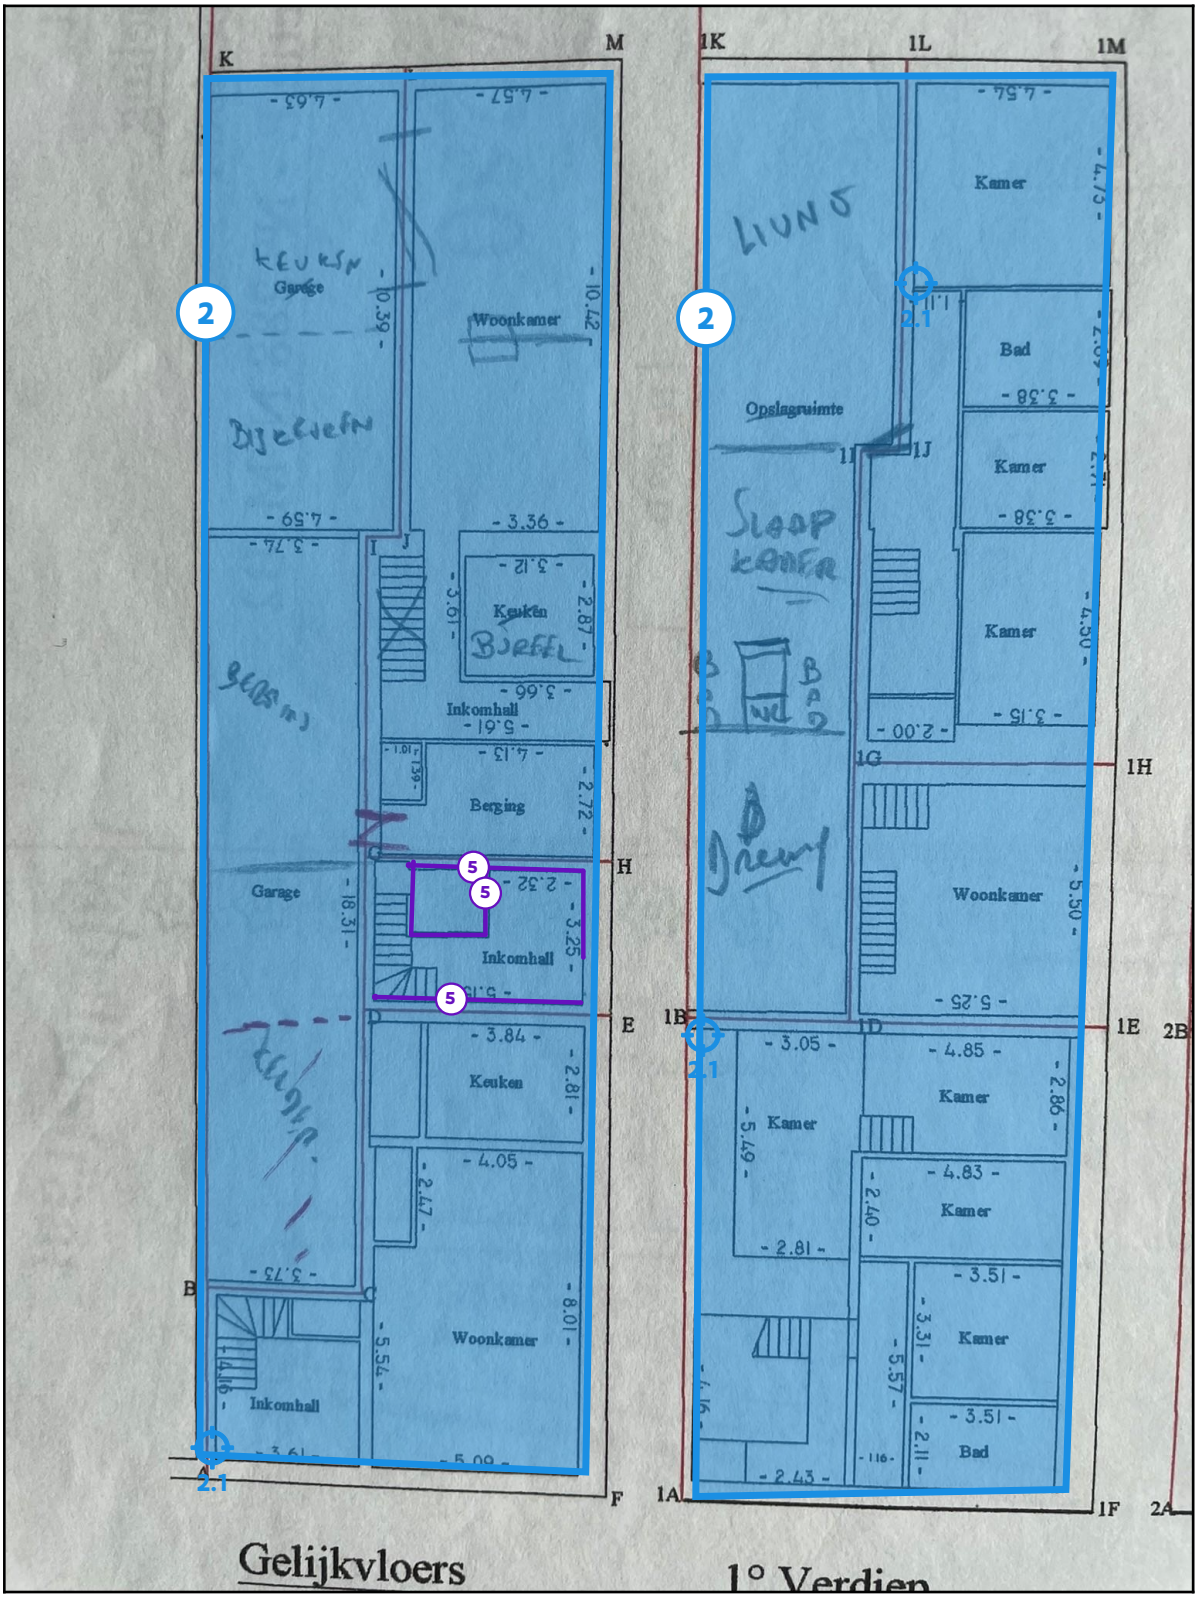
Plan 1.2: Gelijkvloers en verdieping

2. Bezetting muur	Geen asbest	-
2.1 Code: M01	Mengmonster	-
5. Pleister wanden	Overige ruimte of materiaal	-

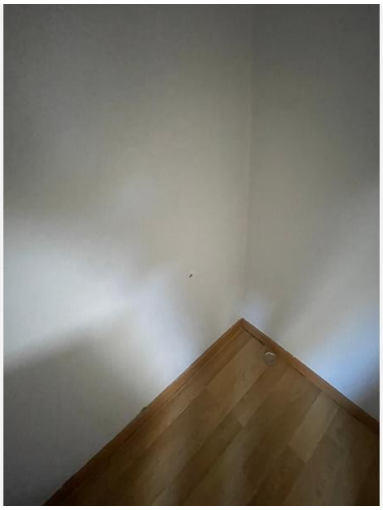
Fiche 2: Bezetting muur

Geen asbest

#	Type	Referentie	Resultaat
2.1	Mengmonster	M01	Geen asbest

Beschrijving	Bezetting muur
Omgeving	Binnen
Primaire drager	Binnenwand
Bindmiddel van materiaal	Gips - kalk
Gebondenheid op basis van bindmiddel	Niet-hechtgebonden
Hoeveelheid (oppervlakte - dikte - aantal)	• 15,00 m^2 - 2,00 cm - 1 stuk
Totaal volume	0,30 m^3
Identificatiemethode	Een monstername door de asbestdeskundige met laboanalyse door een asbestlabo.
Destructieve handeling voor identificatie	Nee

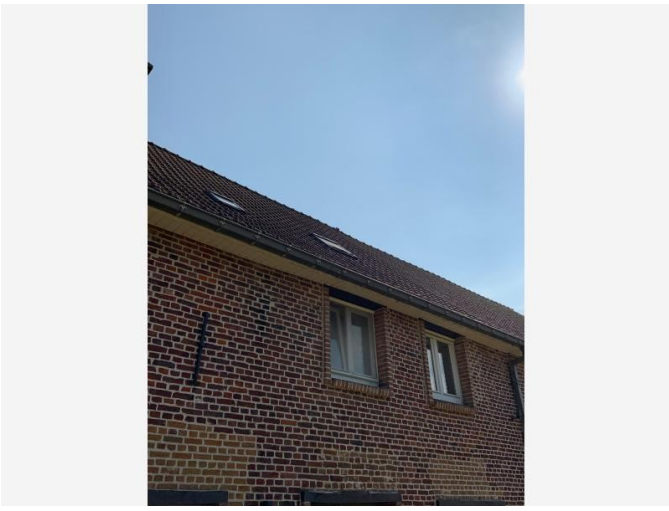
Beschrijving	Notitie	Terug te vinden op plannen
Fiche 3: Dakbedekking bestaande uit pannen (niet verdacht)	De dakbedekking is niet-asbestverdacht.	Plan 1.1: Hoofdgebouw plan
Fiche 4: Kit aan de ramen	De kit aan de ramen is niet asbestverdacht. Alle ramen werden gecontroleerd.	-
Fiche 5: Pleister wanden	Enkel 2 muren in het pand zijn pleisterwerk, 1 muur in de living is van baksteen en al de andere muren zijn giprok muren.	Plan 1.2: Gelijkvloers en verdieping
