Asbestinventarisattest

de Merodestraat 83, 1850 Grimbergen

Attestnummer : **20261015-000502.000**
Uitgegeven op : **15.10.2026**
Geldig tot : **15.10.2036**

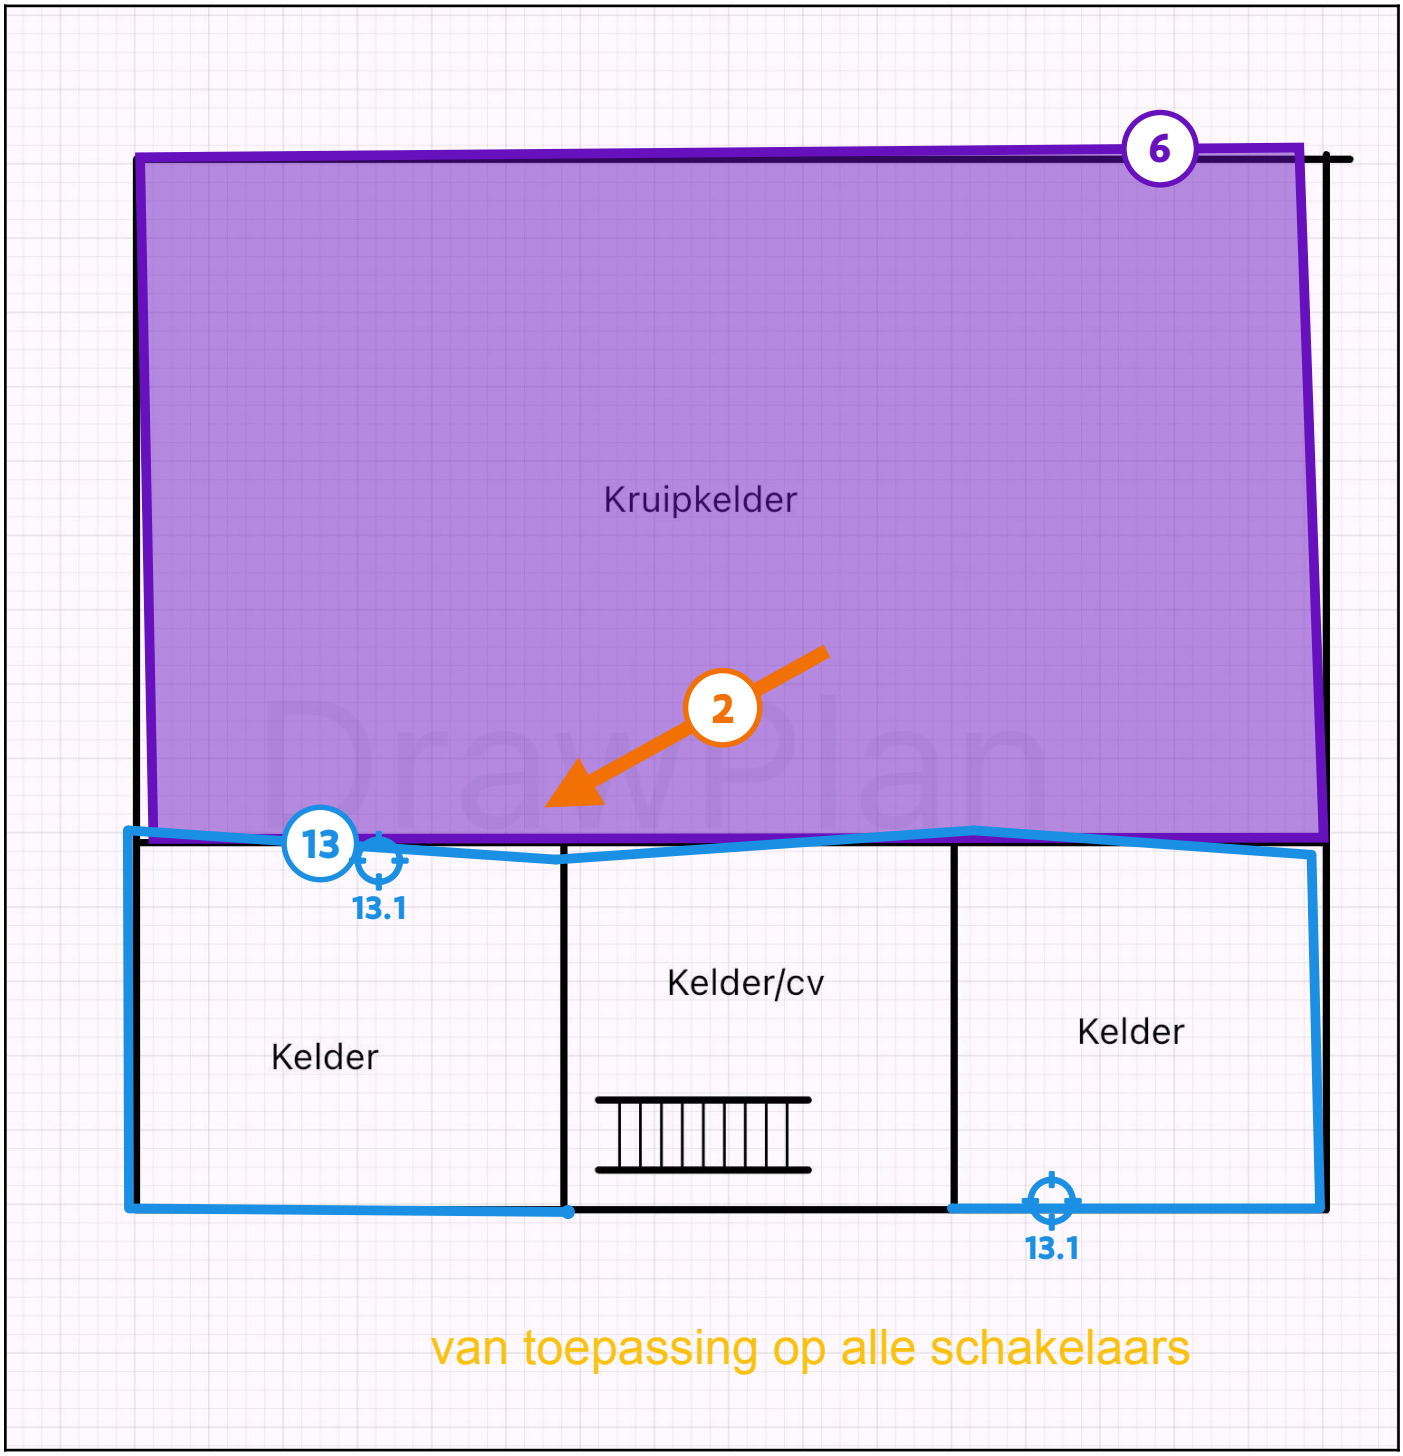
Plan 1.1: Kelder

Beschrijving	Type	Actie
2. Roetluik	Asbestmateriaal	Verwijderen
3. Bakeliet schakelaars/stopcontacten	Asbestmateriaal	Verwijderen

6. Kruipkelder	Beperking	-
13. Cementen smeerlaag binnen	Geen asbest	-
13.1 Code: A7	Mengmonster	-

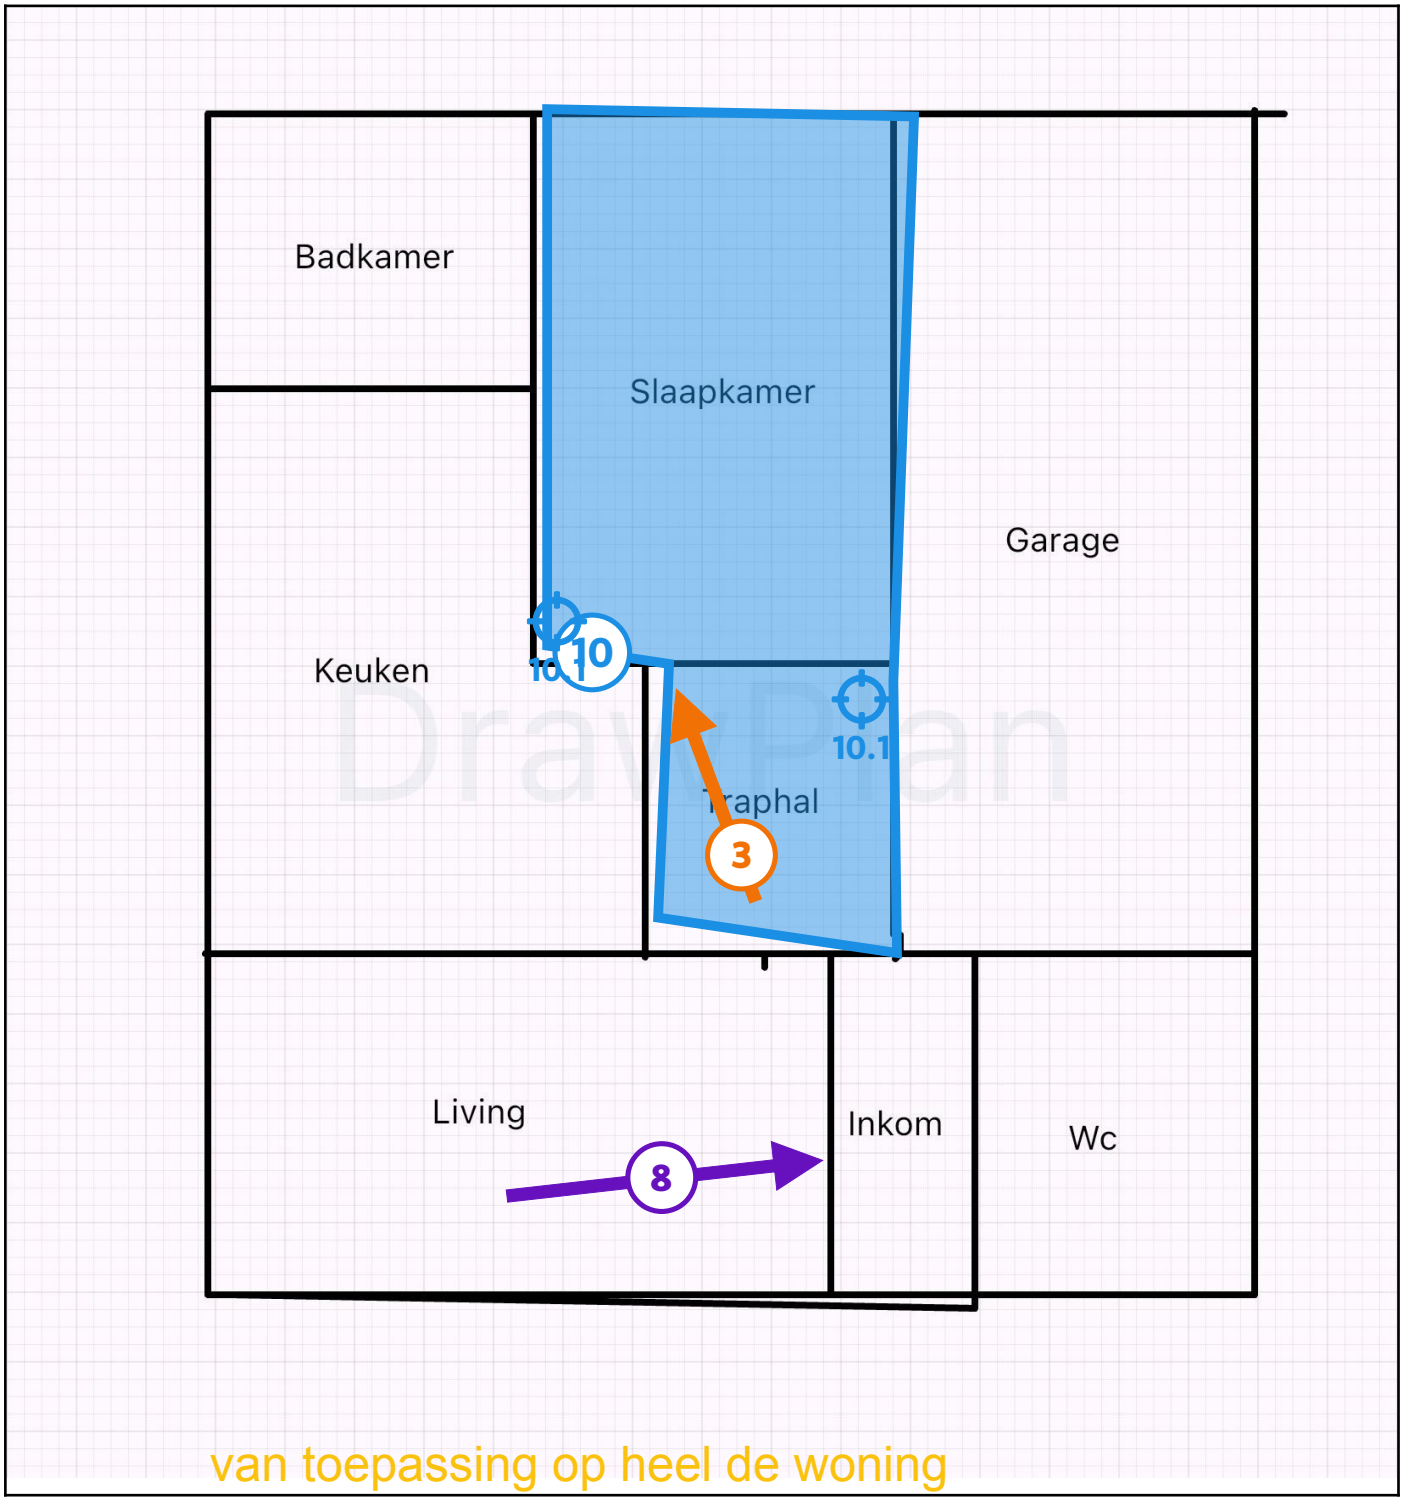
Plan 1.3: Gelijkvloers

Beschrijving	Type	Actie
3. Bakeliet schakelaars/stopcontacten	Asbestmateriaal	Verwijderen

8. Kachelkoord	Advies	-
9. Kit	Geen asbest	-
10. Pleisterwerk plafonds	Geen asbest	-
10.1 Code: A1	Mengmonster	-

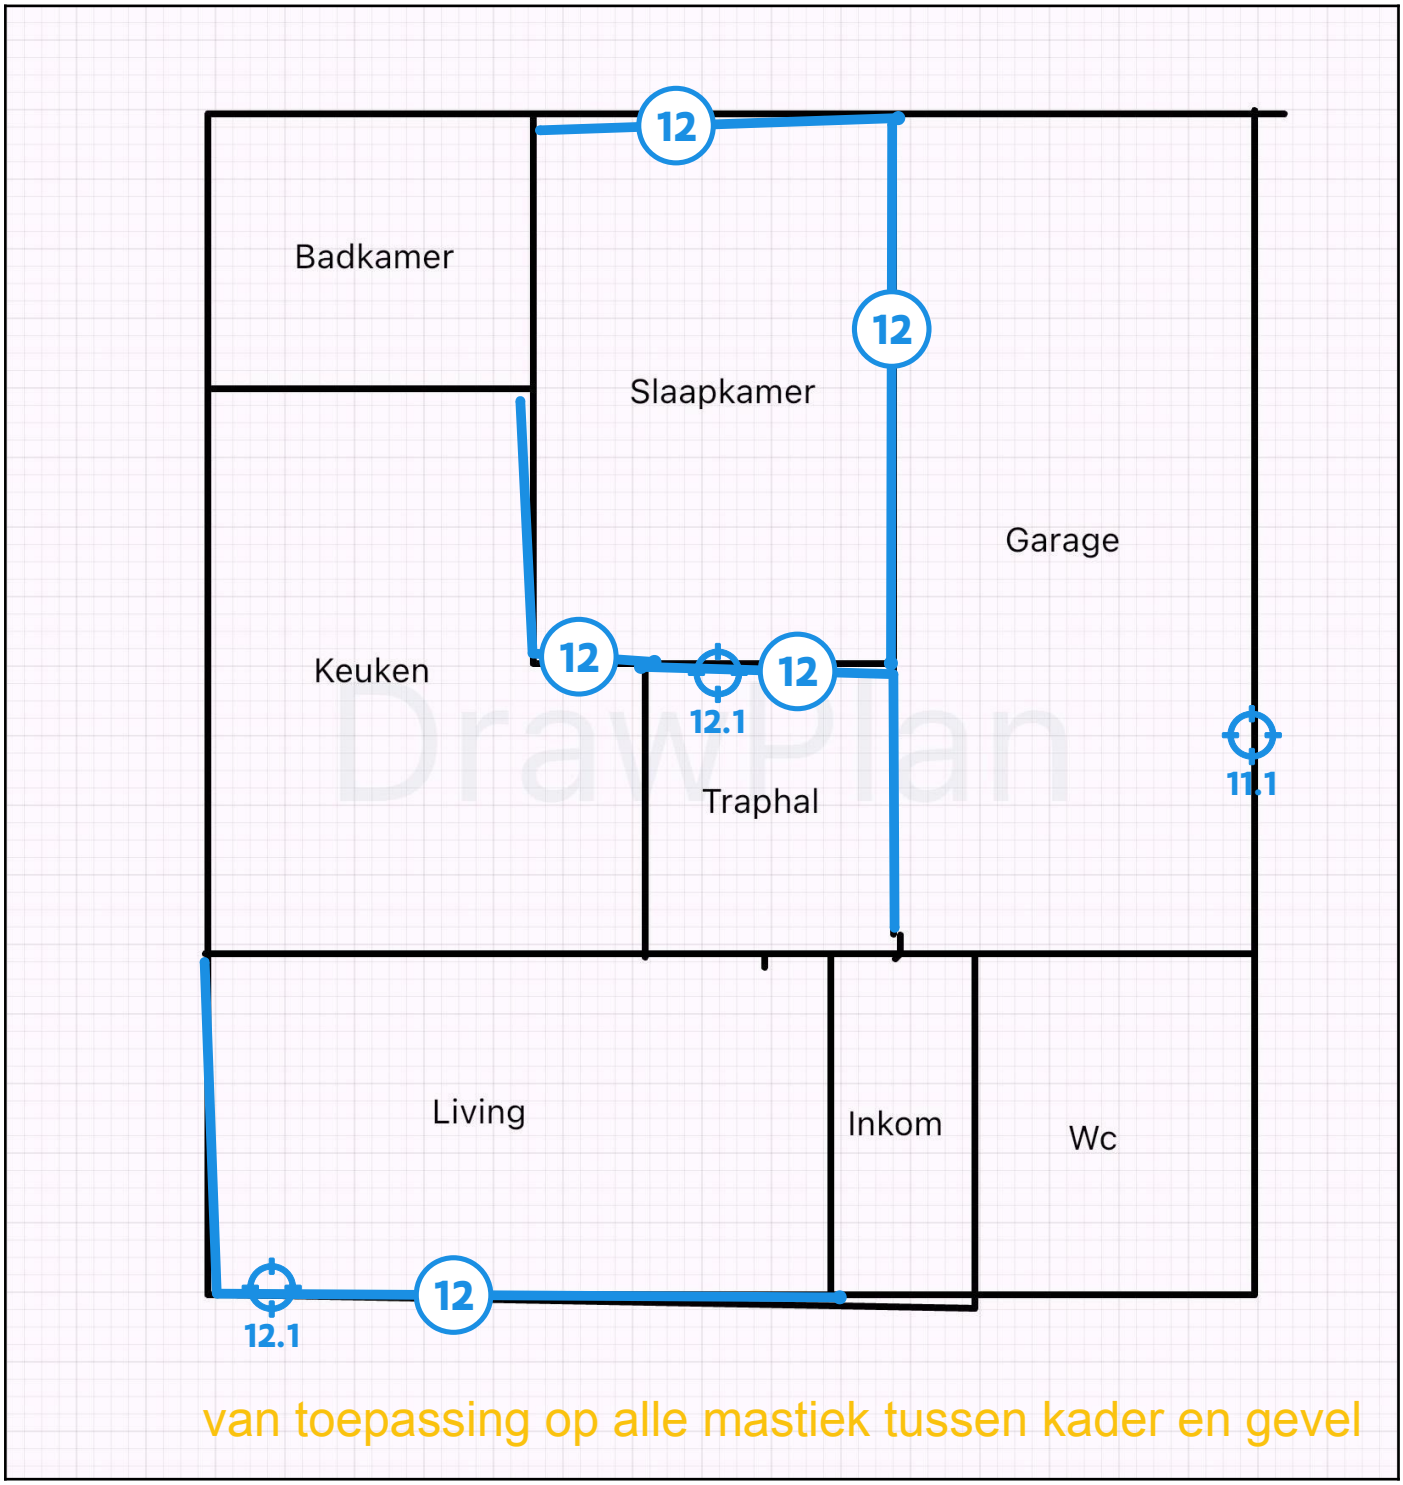
Plan 1.4: Gelijkvloers kopie

Beschrijving	Type	Actie
11. 'Mastiek tussen kader en gevel	Geen asbest	-
11.1 Code: A4	Puntmonster	-

12. 'Pleisterwerk wanden	Geen asbest	-
12.1 Code: A2	Mengmonster	-

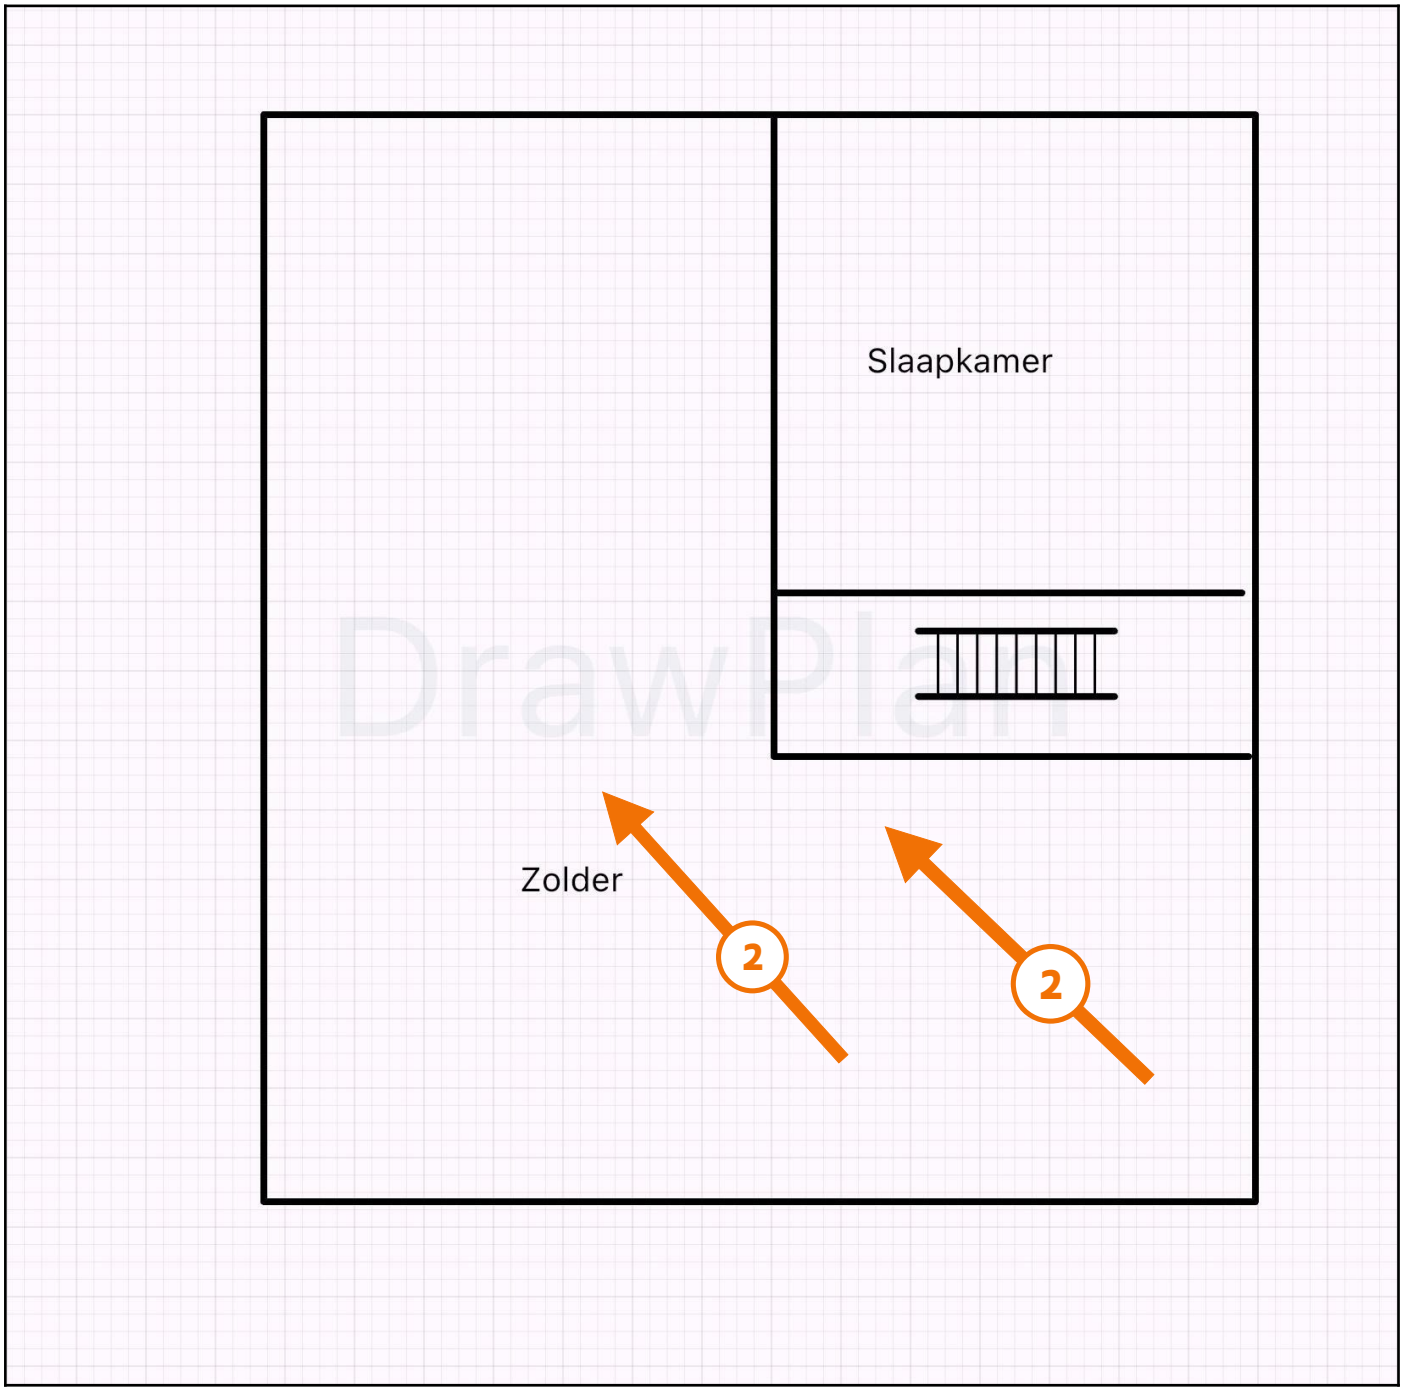
Plan 1.6: Verdieping 1 kopie

Beschrijving	Type	Actie
2. Roetluik	Asbestmateriaal	Verwijderen

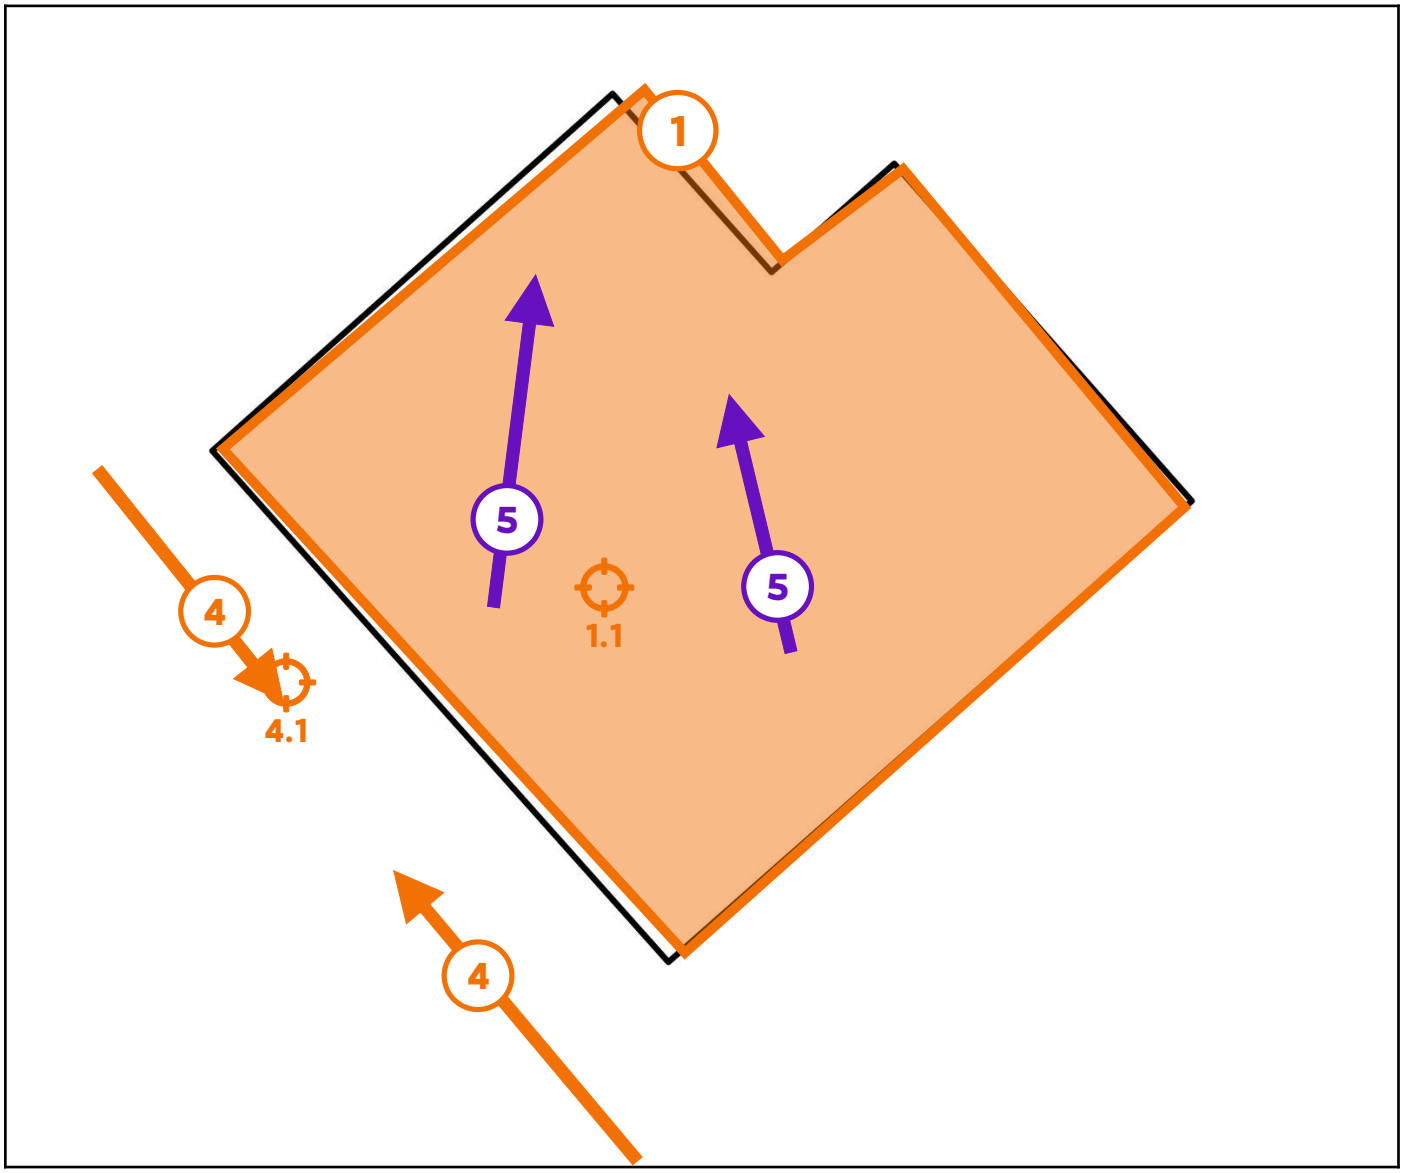
Plan 1.7: Dak

Beschrijving	Type	Actie
1. 'Dak bestaande uit leien	Asbestmateriaal	Verwijderen
1.1 Code: A3	Puntmonster	-
4. Cementbuizen buiten	Asbestmateriaal	Verwijderen
4.1 Code: A6	Puntmonster	-
5. 'Schouw	Beperking	-

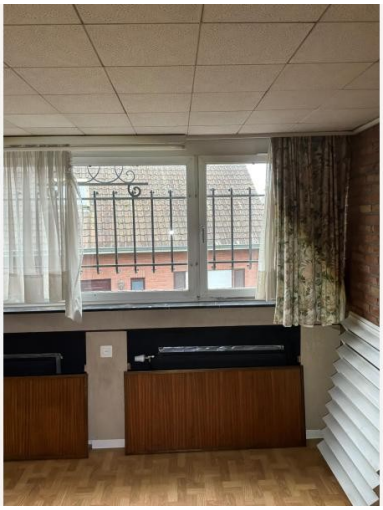
Fiche 9: Kit

Geen asbest

#	Type	Referentie	Resultaat
9.1	Puntmonster	A5	Geen asbest

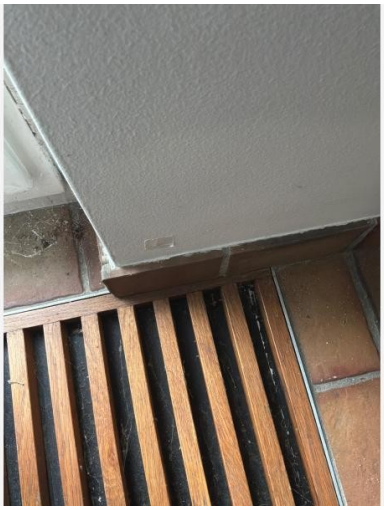
Fiche 12: 'Pleisterwerk wanden

Geen asbest

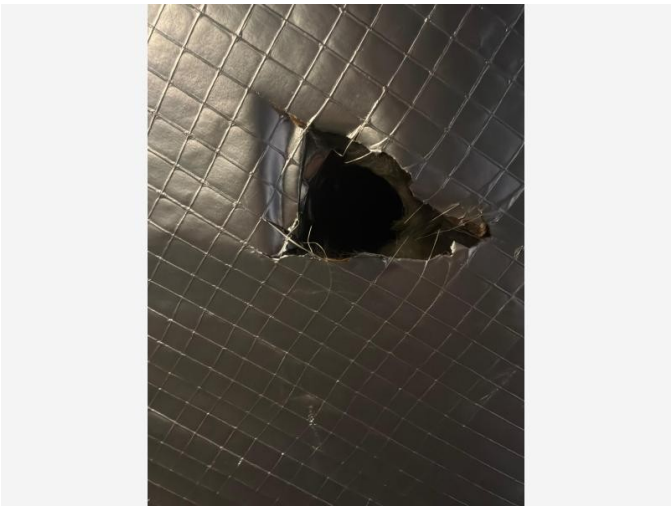
Beschrijving	Notitie	Terug te vinden op plannen
Fiche 14: 'Geen asbestverdacht onderdak aangetroffen	Er is een onderdak vanop de zolder waar te nemen, doch dit is niet asbestverdacht.	-
Fiche 15: Leidingisolatie (niet verdacht)	De leidingisolatie is niet-asbestverdacht.	-
