Asbestinventarisattest

Petrus Basteleusstraat 24, 1600 Sint-Pieters-Leeuw

Attestnummer : **20261019-000124.000**
Uitgegeven op : **19.10.2026**
Geldig tot : **Onbeperkt** (tenzij de toestand wijzigt)

Asbestveilig (maar mogelijk niet asbestvrij)

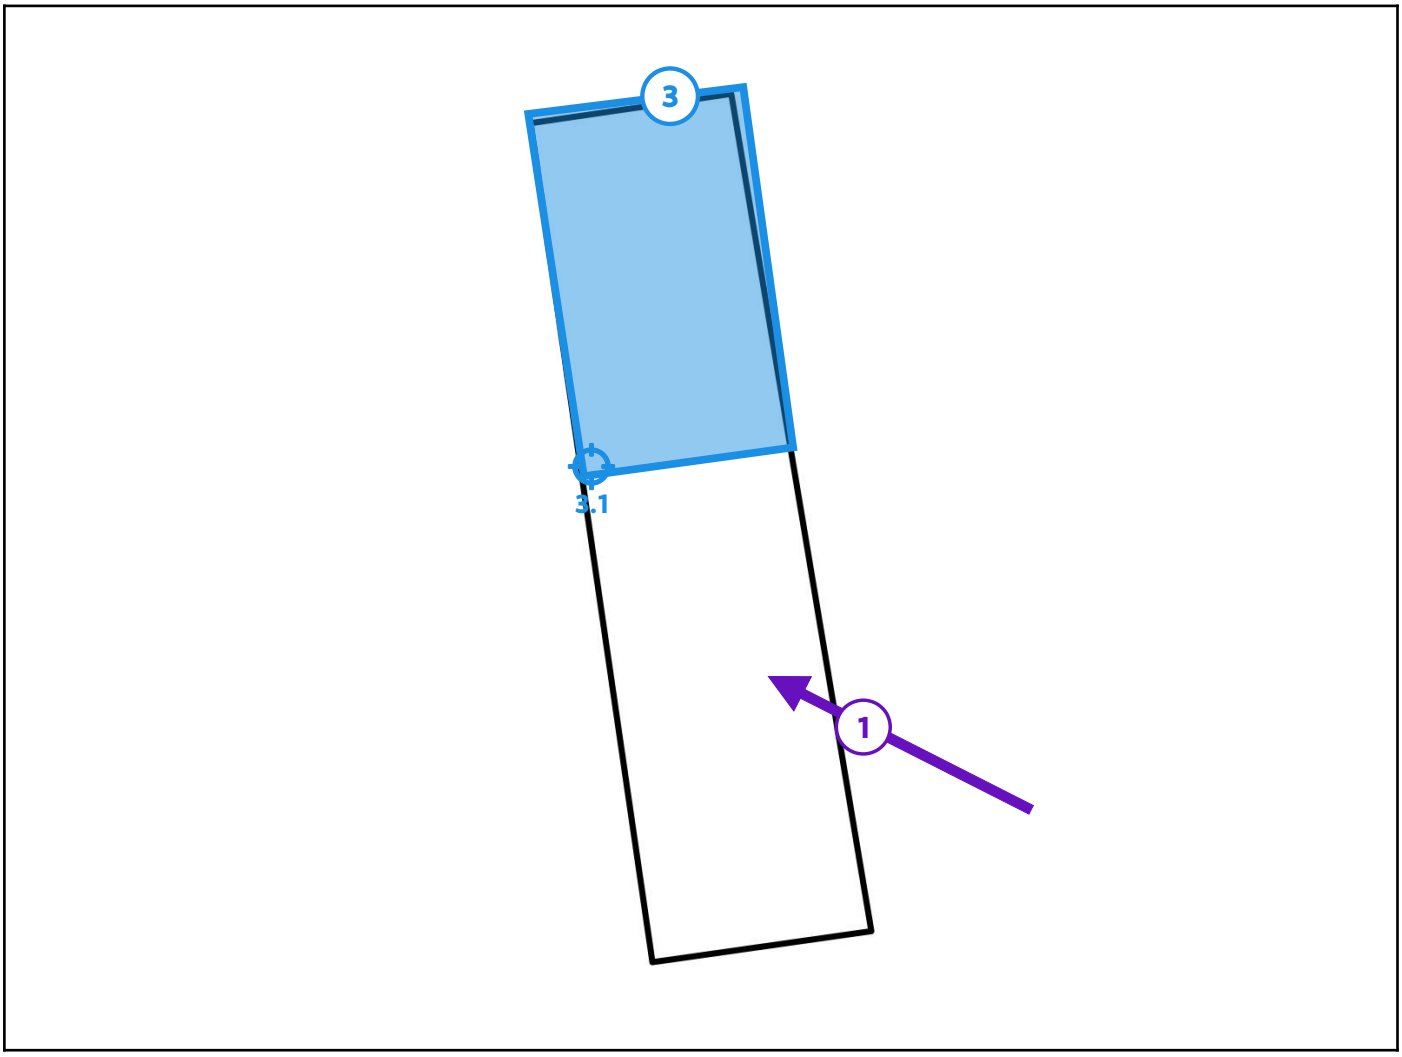
Plan 1.1: Hoofdgebouw plan

Beschrijving	Type	Actie
1. Schouw	Beperking	-
3. Roofing	Geen asbest	-
3.1 Code: 81026-roof-pet	Puntmonster	-

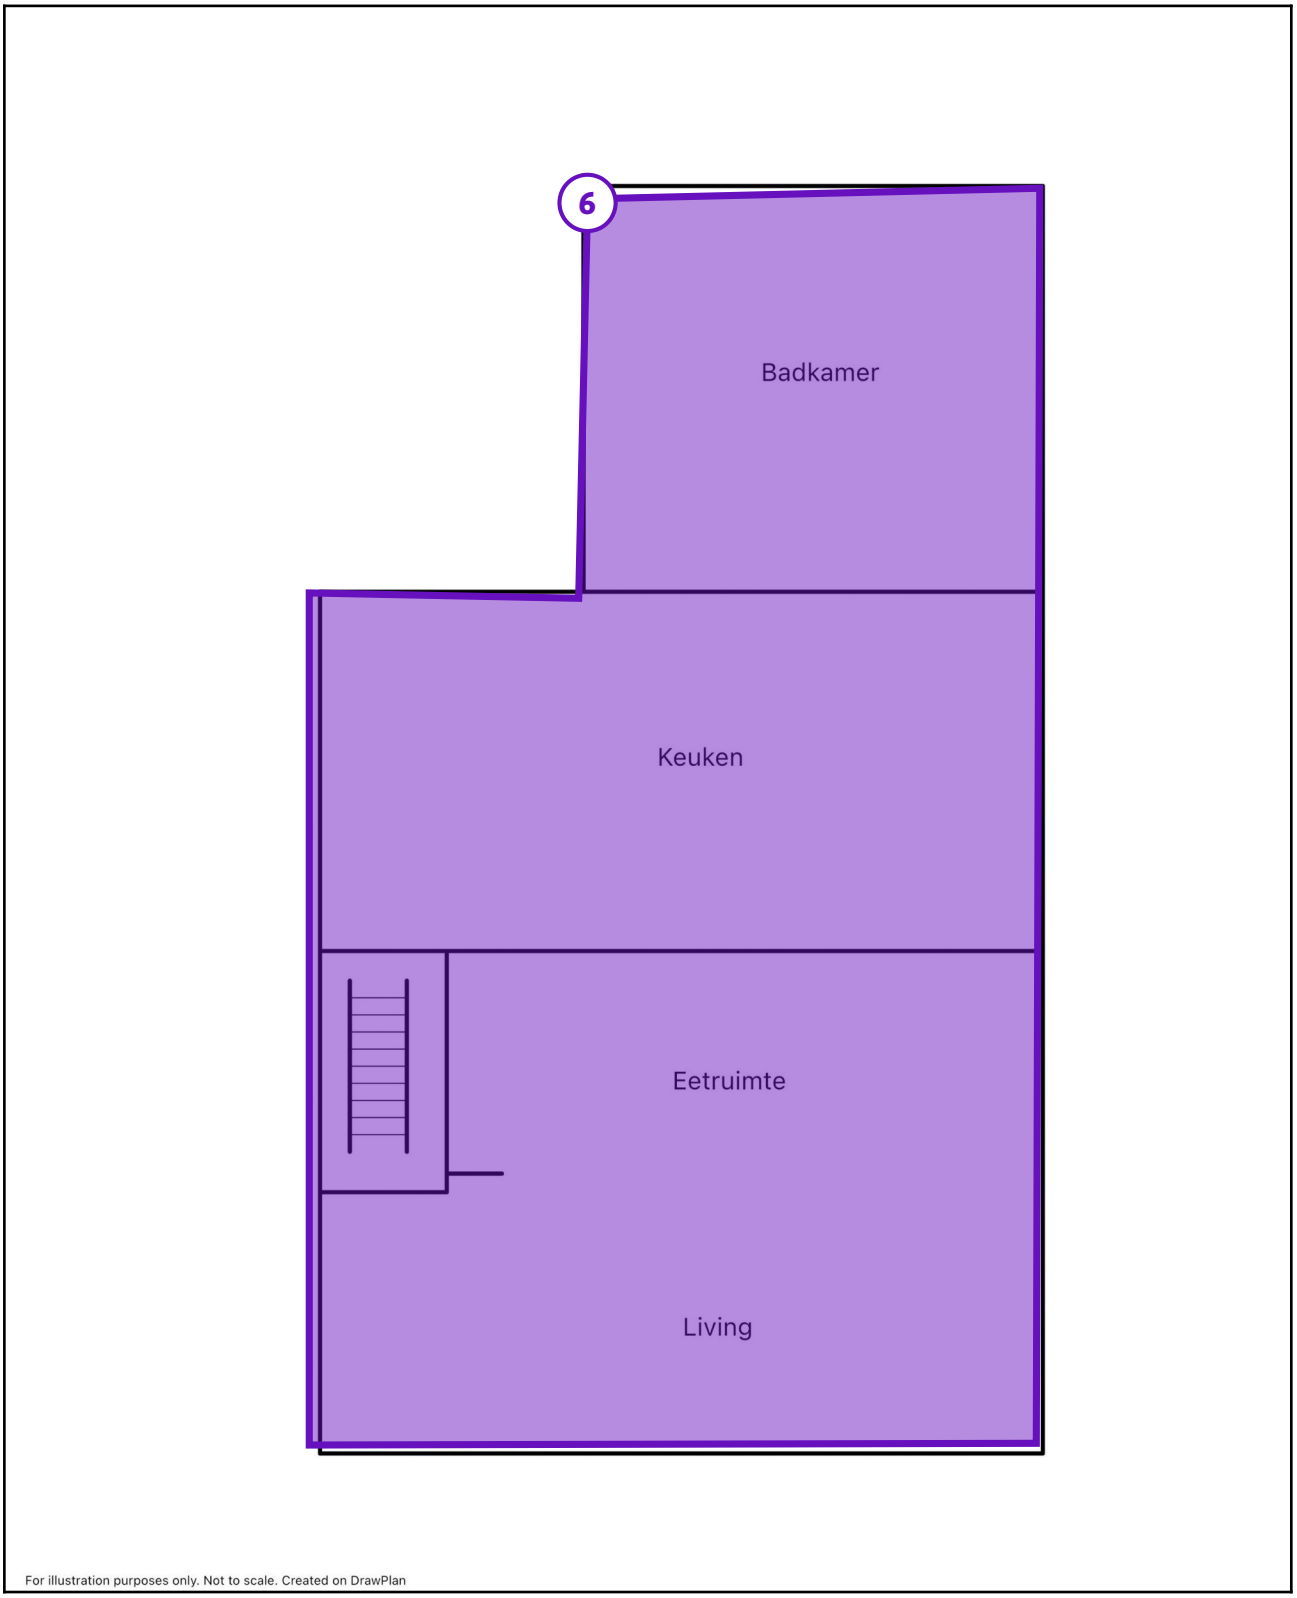
Plan 1.2: Gelijkvloers

6. Plafonds en muren bestaande uit voorzetpanelen	Overige ruimte of materiaal	-

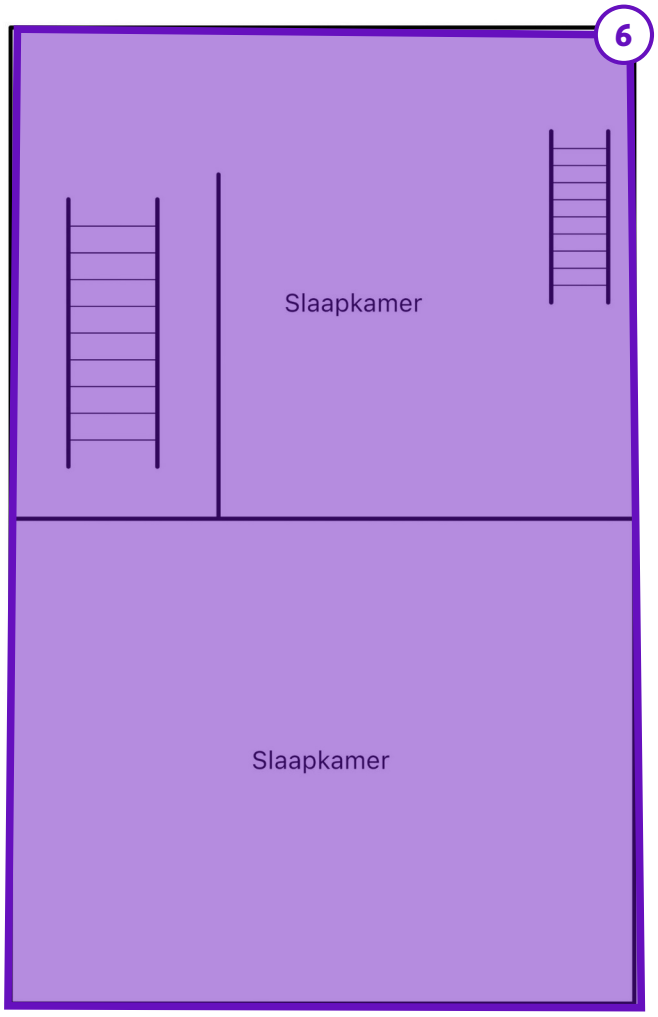
Plan 1.3: Verdieping

6. Plafonds en muren bestaande uit voorzetpanelen	Overige ruimte of materiaal	-

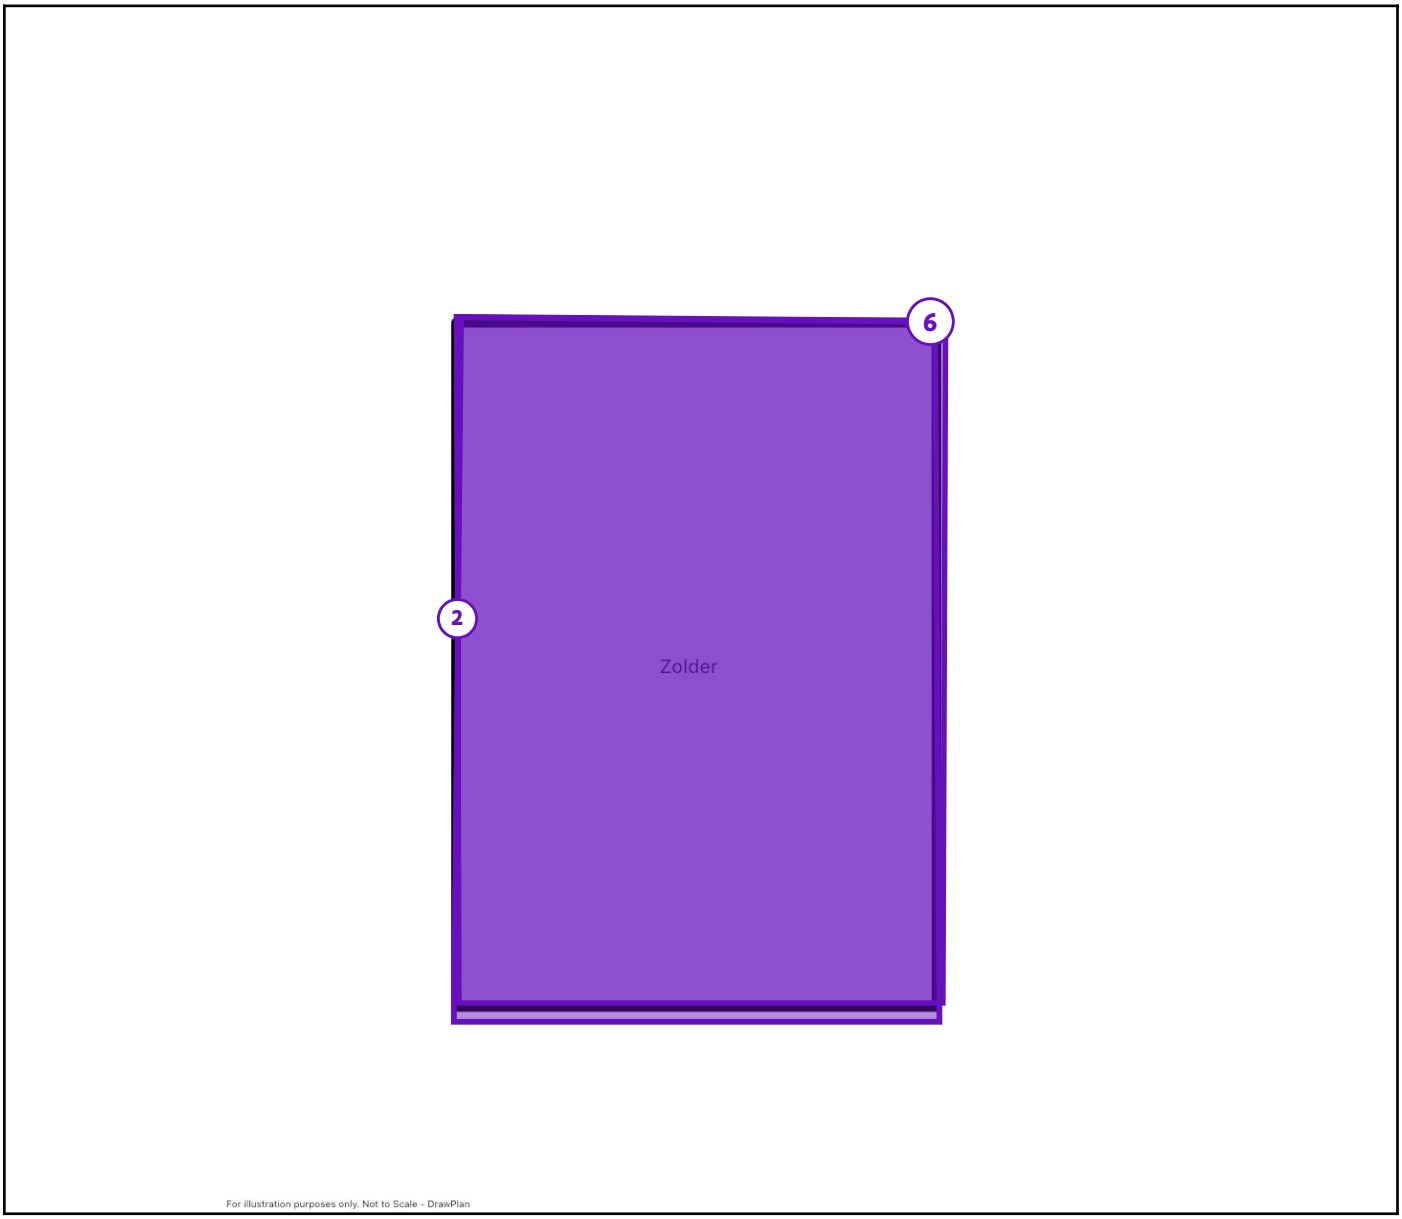
Plan 1.4: Zolder

Beschrijving	Type	Actie
2. Zolder	Advies	-
6. Plafonds en muren bestaande uit voorzetpanelen	Overige ruimte of materiaal	-

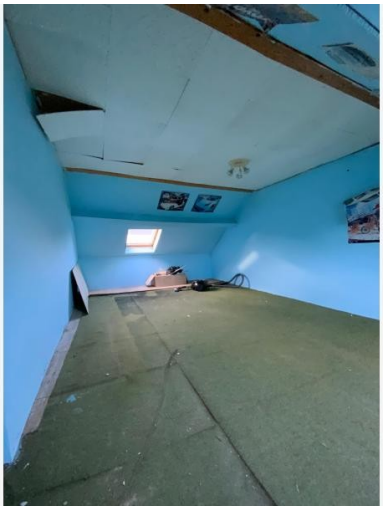
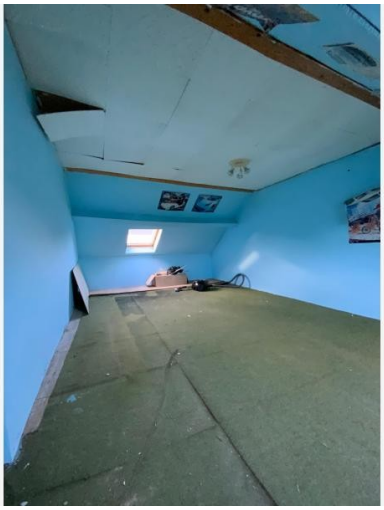
Fiche 2: Zolder

Geen waarneembare asbestverdachte materialen aangetroffen.

Basis voor advies	De asbestdeskundige beoordeelt het materiaal als niet-asbestverdacht.
