Asbestinventarisattest

Schouwendaal 10, 1630 Linkebeek

Attestnummer : **20261029-000582.000**
Uitgegeven op : **29.10.2026**
Geldig tot : **29.10.2036**

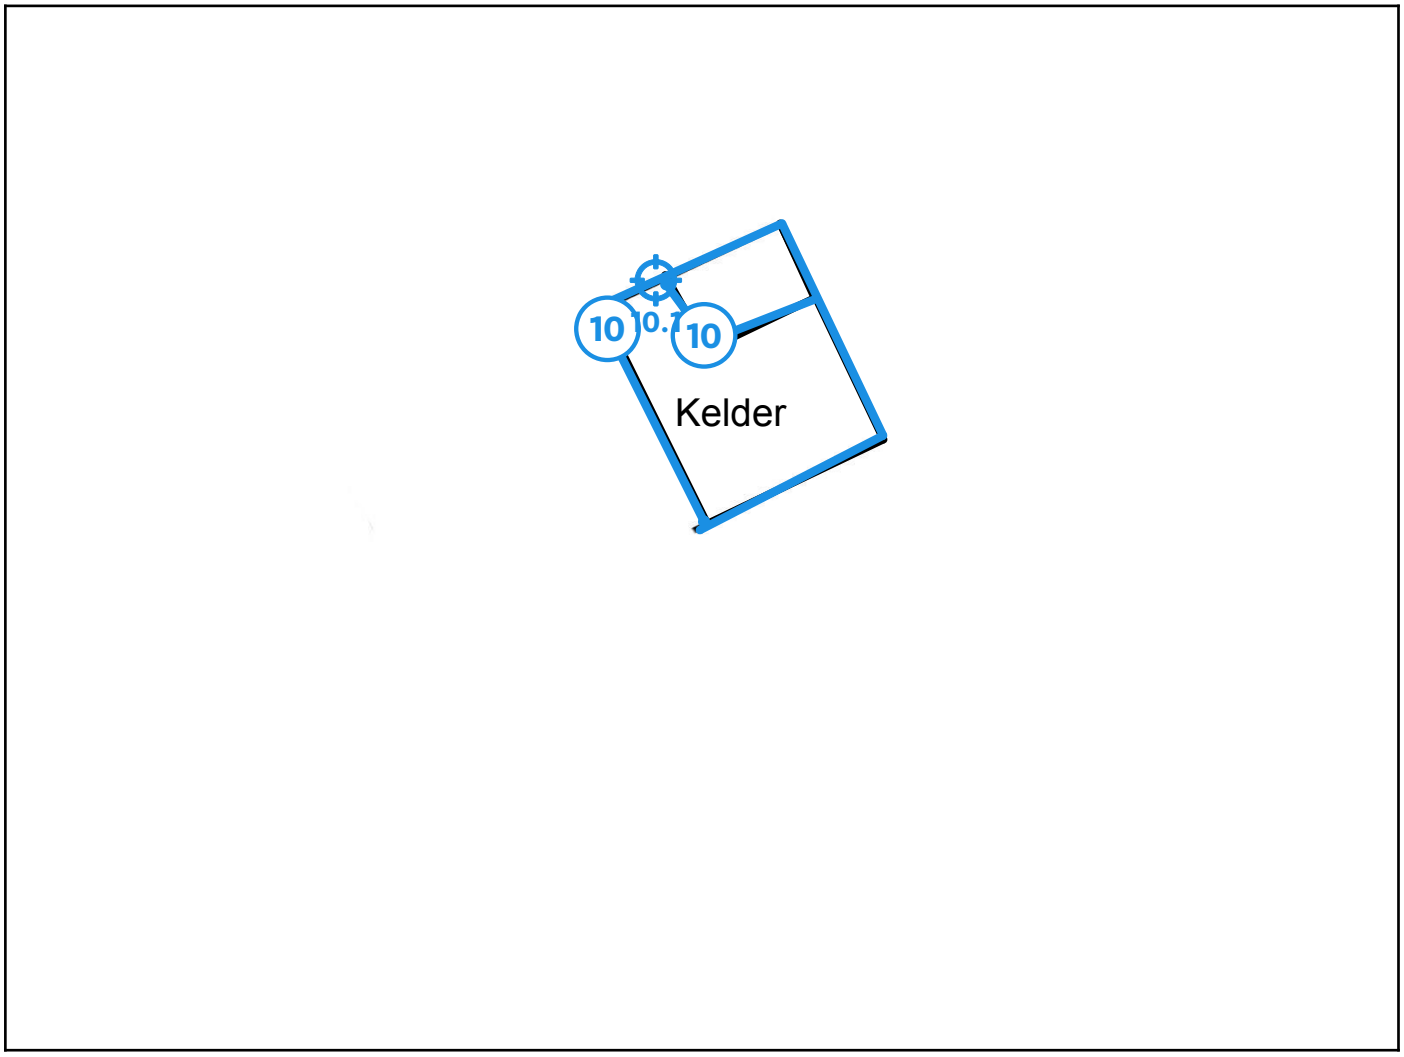
Plan 1.1: Kelder

Beschrijving	Type	Actie
10. Cementen smeerlaag binnen	Geen asbest	-
10.1 Code: CEM	Puntmonster	-

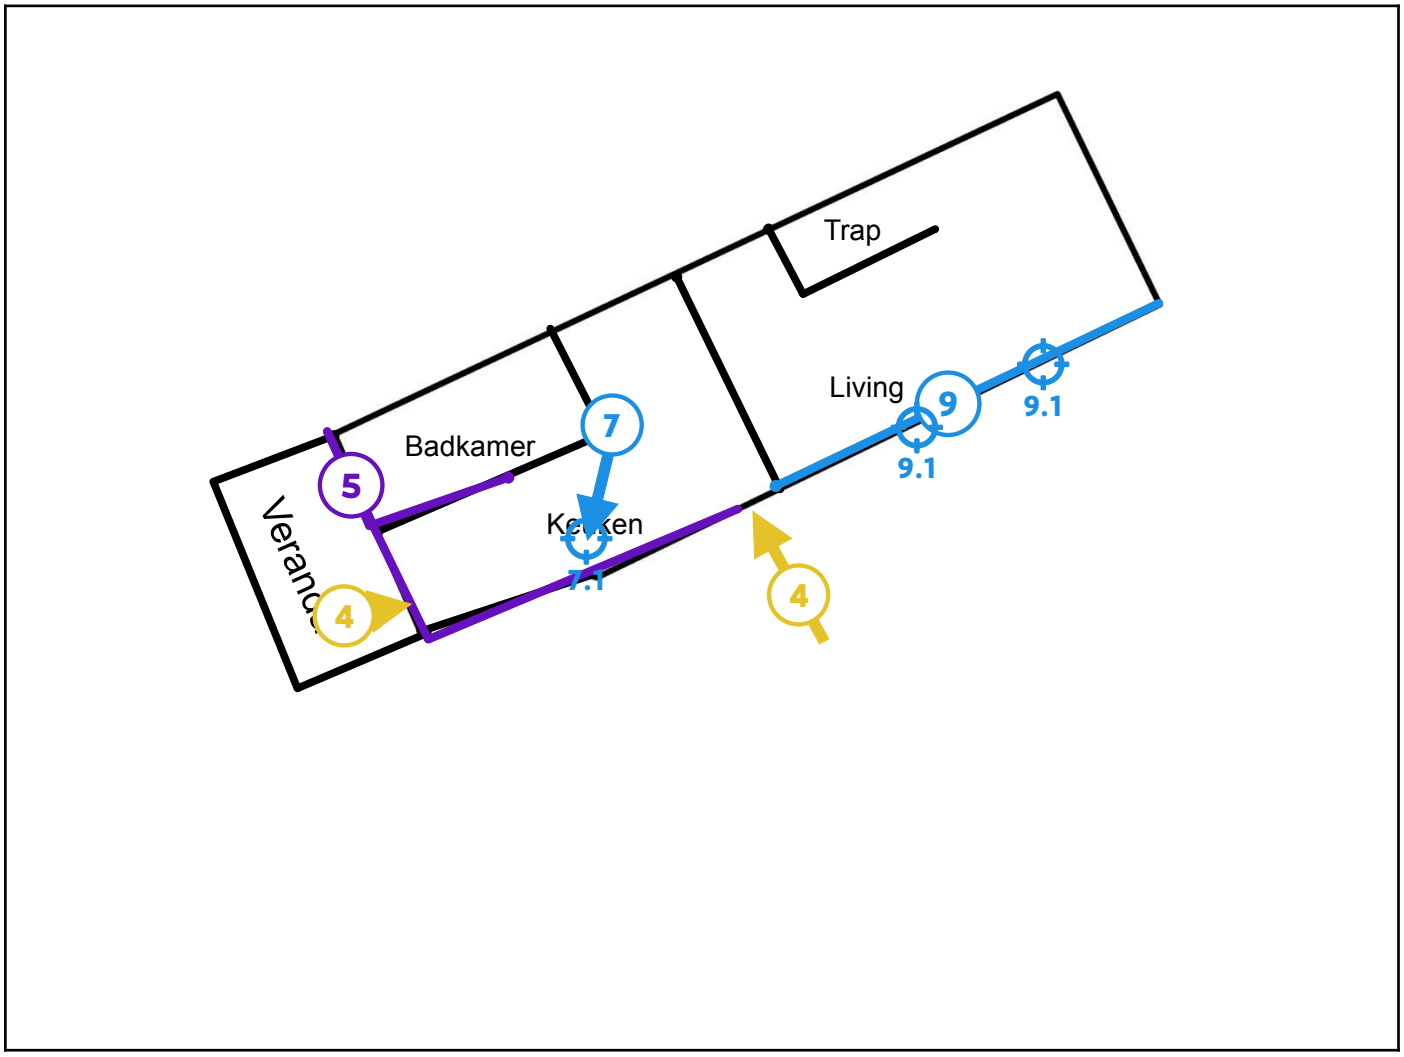
Plan 1.2: Gelijkvloers

Beschrijving	Type	Actie
4. Glasal deurpaneel	Asbestmateriaal	Zorgvuldig beheren
5. Faiencetegels (lijm)	Advies	-
7. Anti-dreun	Geen asbest	-
7.1 Code: Anti	Puntmonster	-
9. Crepi gevels	Geen asbest	-
9.1 Code: CREP	Mengmonster	-

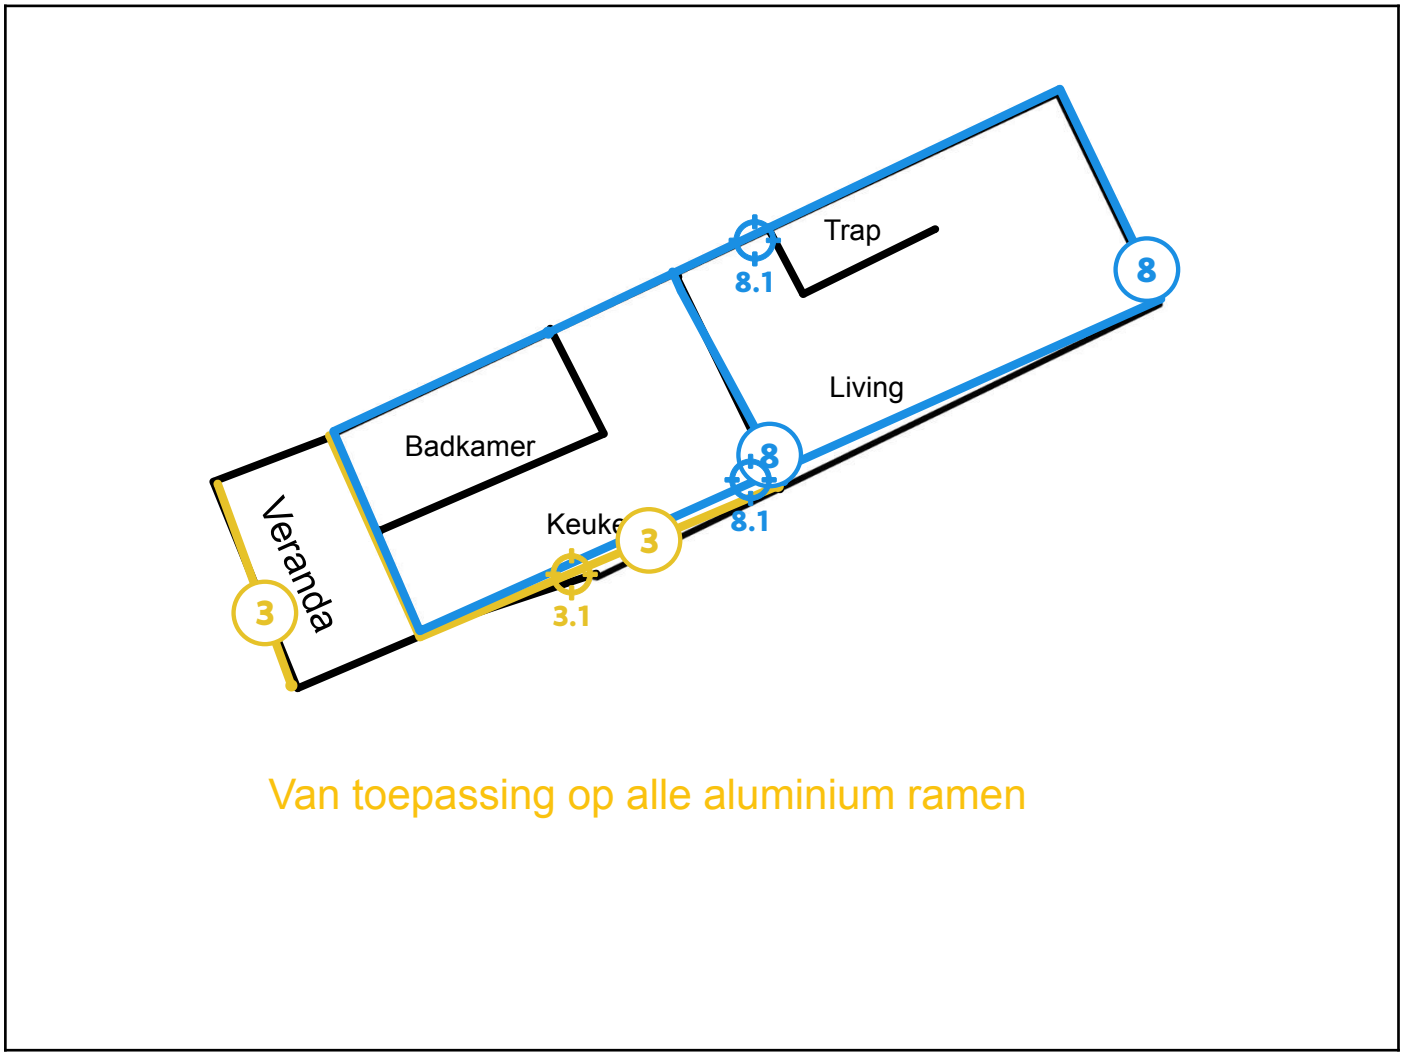
Plan 1.3: Gelijkvloers kopie

Beschrijving	Type	Actie
3. Mastiek	Asbestmateriaal	Zorgvuldig beheren
3.1 Code: MSK	Puntmonster	-
8. Pleisterwerk wanden	Geen asbest	-
8.1 Code: PLM	Mengmonster	-

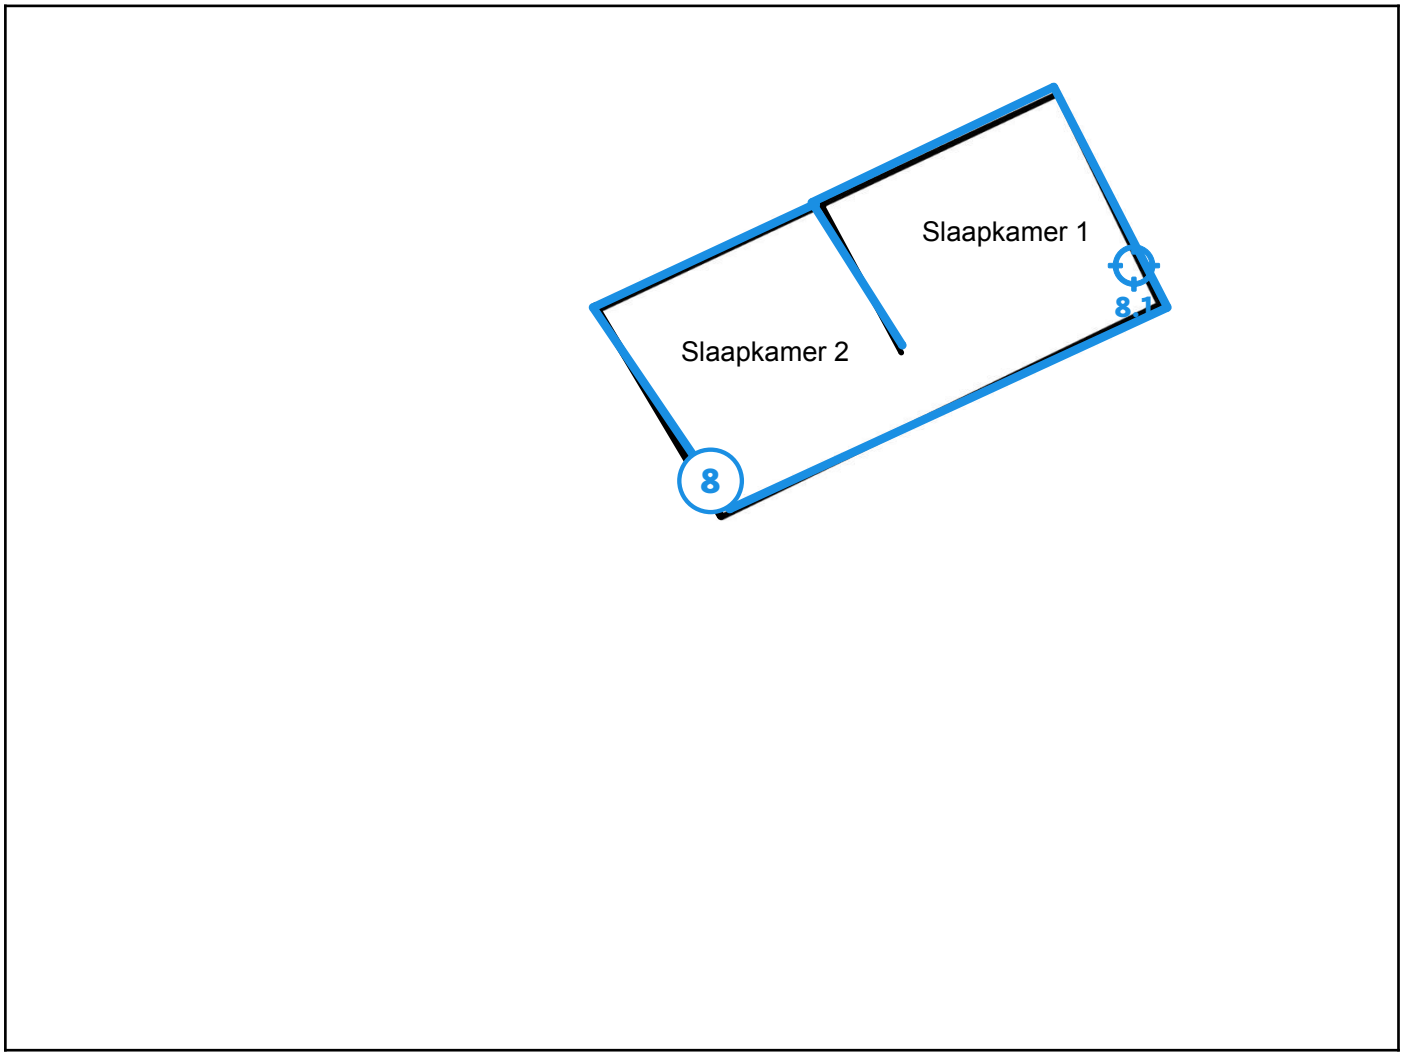
Plan 1.5: 2de Verdiep kopie

Beschrijving	Type	Actie
8. Pleisterwerk wanden	Geen asbest	-
8.1 Code: PLM	Mengmonster	-

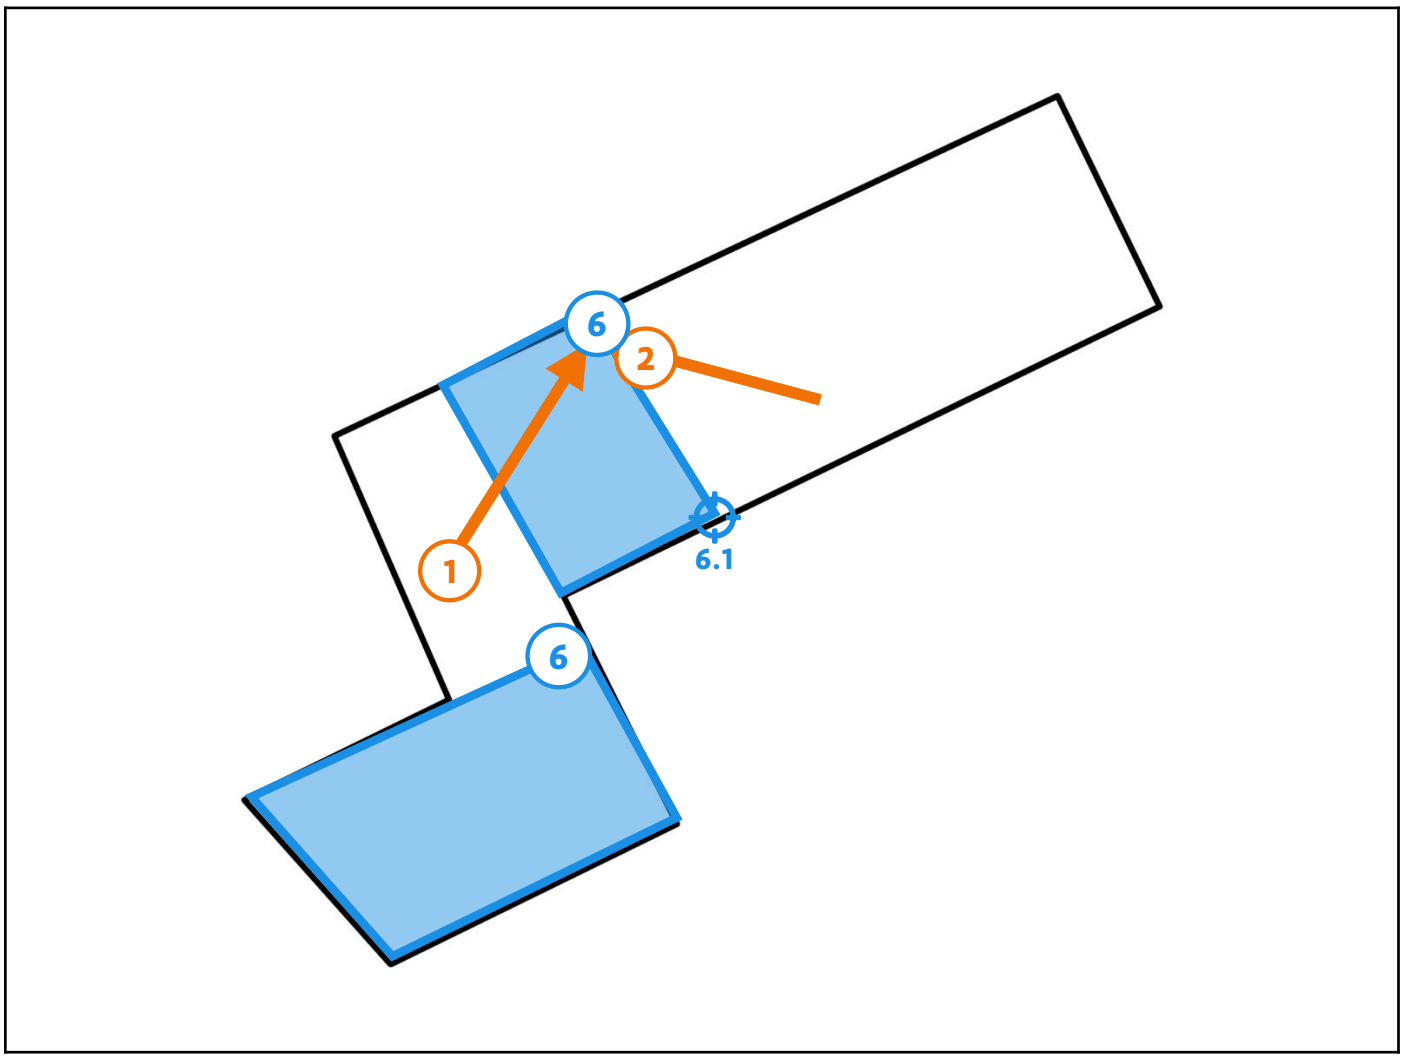
Plan 1.7: Dak

Beschrijving	Type	Actie
1. Schouw	Asbestmateriaal	Verwijderen
2. Gek Schouw	Asbestmateriaal	Verwijderen
6. Roofing	Geen asbest	-
6.1 Code: Roofing	Puntmonster	-

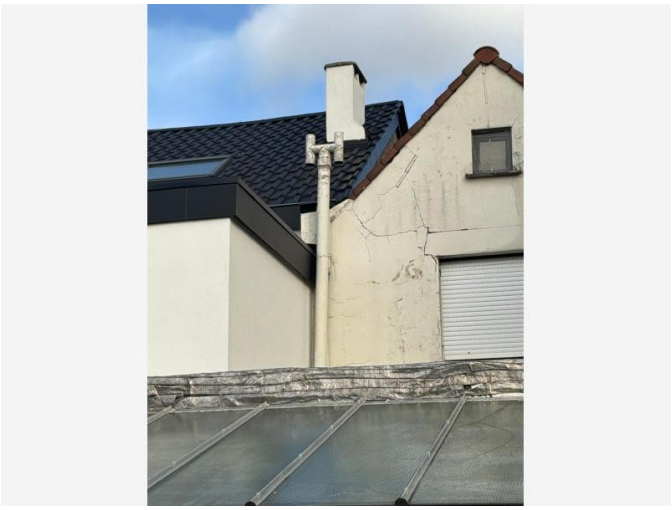
Fiche 1: Schouw

Het asbestmateriaal valt onder de mijlpaal van 2034.

Eindbeoordeling materiaalrisico	Verhoogd materiaalrisico en/of verhoogde kans op vezelvrijgave

Gebondenheid	Categorie 1: hechtgebonden in oorsprong
Asbestsoort (vezeltype)	Crocidoliet aanwezig
Asbestconcentratie	Laag (< 50%)
Afschermingsgraad van het gehele materiaal	Geheel of deels vrij aan de buitenlucht, maar geen contact met binnenlucht
Toestand van het materiaal	Matig beschadigd, matig verweerd

Beschrijving	Schouw
Omgeving	Buiten
Primaire drager	HVAC infrastructuur en uitrusting
Asbestmateriaal	Rookgaskanaal
Bindmiddel van asbestmateriaal	Cement
Gebondenheid op basis van bindmiddel	Hecht
Hoeveelheid (lengte - omtrek - dikte - aantal)	• 2,00 m - 20,00 cm - 2,00 cm - 1 stuk
Totaal volume	0,008 m^3
Eenvoudig bereikbaar	Ja
Bevestigingswijze	• Verlijmd, ingegoten, versmeerd
Identificatiemethode	De asbestdeskundige beoordeelt het materiaal als asbestverdacht en dus asbesthoudend, en dit zonder monstername. Motivatie: De monstername brengt andere schade aan dan schade die inherent is aan de monstername.
Destructieve handeling voor identificatie	Nee
Opmerking	De hoeveelheid is een zo nauwkeurig mogelijke opmeting. Hieraan kunnen evenwel geen rechten worden ontleend.

Verwijderen

- Zorg voor een veilig beheer. Vermijd het beschadigen van het asbestmateriaal. Controleer de toestand jaarlijks op wijzigingen.

- Eenvoudige handelingen: mag via doe-het-zelf of door werknemer(s) met opleidingsattest eenvoudige handelingen
  Deze toepassing kan door een aannemer die over een opleidingsattest eenvoudige handelingen beschikt of door een particulier (doe-het-zelf), verwijderd worden indien er geen verhoogd risico op vrijgave van asbestvezels (max. concentratie 0,01 vezels/cm3 - CODEX Art. VI.3-54) ontstaat en de toepassing voorafgaand wordt gefixeerd/bevochtigd; de individuele elementen zonder machinale werktuigen (boormachine, slijpschijf, hogedrukreiniger,...) en zonder breken of gooien een voor een losgemaakt worden; en ten slotte dubbel en luchtdicht verpakt weggevoerd worden naar een erkend afvalpunt (recyclagepark).

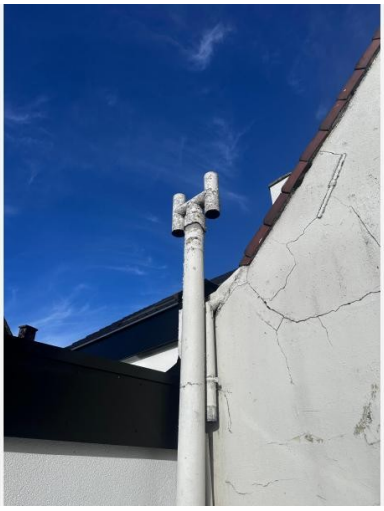
Fiche 2: Gek Schouw

Het asbestmateriaal valt onder de mijlpaal van 2034.

Eindbeoordeling materiaalrisico	Verhoogd materiaalrisico en/of verhoogde kans op vezelvrijgave

Gebondenheid	Categorie 1: hechtgebonden in oorsprong
Asbestsoort (vezeltype)	Crocidoliet aanwezig
Asbestconcentratie	Laag (< 50%)
Afschermingsgraad van het gehele materiaal	Geheel of deels vrij aan de buitenlucht, maar geen contact met binnenlucht
Toestand van het materiaal	Matig beschadigd, matig verweerd

Beschrijving	Gek Schouw
Omgeving	Buiten
Primaire drager	HVAC infrastructuur en uitrusting
Asbestmateriaal	Rookgaskanaal
Bindmiddel van asbestmateriaal	Cement
Gebondenheid op basis van bindmiddel	Hecht
Hoeveelheid (lengte - omtrek - dikte - aantal)	• 0,50 m - 20,00 cm - 2,00 cm - 1 stuk
Totaal volume	0,002 m^3
Eenvoudig bereikbaar	Ja
Bevestigingswijze	• Verlijmd, ingegoten, versmeerd
Identificatiemethode	De asbestdeskundige beoordeelt het materiaal als asbestverdacht en dus asbesthoudend, en dit zonder monstername. Motivatie: De monstername brengt andere schade aan dan schade die inherent is aan de monstername.
Destructieve handeling voor identificatie	Nee
Opmerking	De hoeveelheid is een zo nauwkeurig mogelijke opmeting. Hieraan kunnen evenwel geen rechten worden ontleend.

Verwijderen

- Zorg voor een veilig beheer. Vermijd het beschadigen van het asbestmateriaal. Controleer de toestand jaarlijks op wijzigingen.

- Eenvoudige handelingen: mag via doe-het-zelf of door werknemer(s) met opleidingsattest eenvoudige handelingen
  Deze toepassing kan door een aannemer die over een opleidingsattest eenvoudige handelingen beschikt of door een particulier (doe-het-zelf), verwijderd worden indien er geen verhoogd risico op vrijgave van asbestvezels (max. concentratie 0,01 vezels/cm3 - CODEX Art. VI.3-54) ontstaat en de toepassing voorafgaand wordt gefixeerd/bevochtigd; de individuele elementen zonder machinale werktuigen (boormachine, slijpschijf, hogedrukreiniger,...) en zonder breken of gooien een voor een losgemaakt worden; en ten slotte dubbel en luchtdicht verpakt weggevoerd worden naar een erkend afvalpunt (recyclagepark).

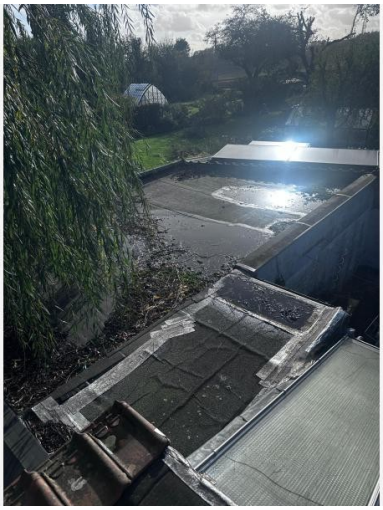
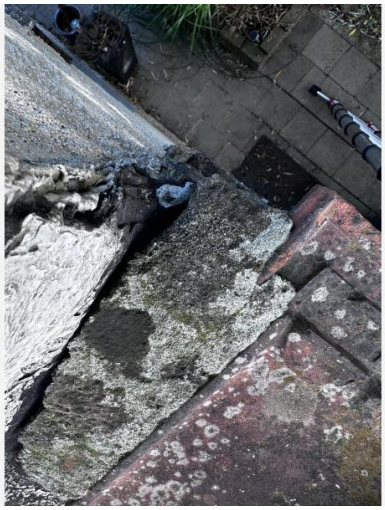
Fiche 6: Roofing

Geen asbest

#	Type	Referentie	Resultaat
6.1	Puntmonster	Roofing	Geen asbest

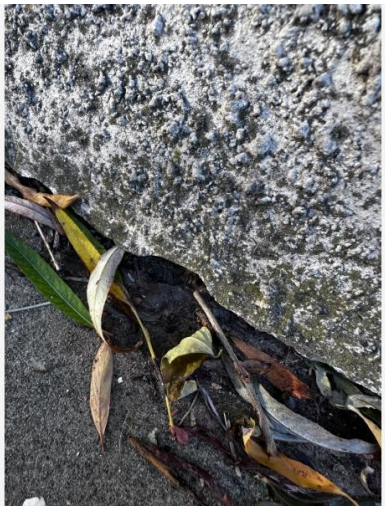
Fiche 9: Crepi gevels

Geen asbest

#	Type	Referentie	Resultaat
9.1	Mengmonster	CREP	Geen asbest

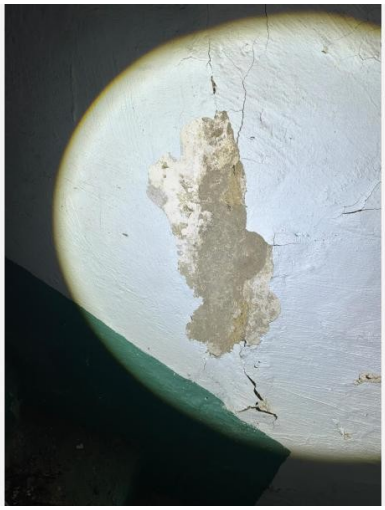
Fiche 10: Cementen smeerlaag binnen

Geen asbest

#	Type	Referentie	Resultaat
10.1	Puntmonster	CEM	Geen asbest
