# Asbestinventarisat attest

Lindestraat 1, 1640 Sint-Genesius-Rode

Attestnummer : 20251207-000075.000

Uitgegeven op : 07.12.2025

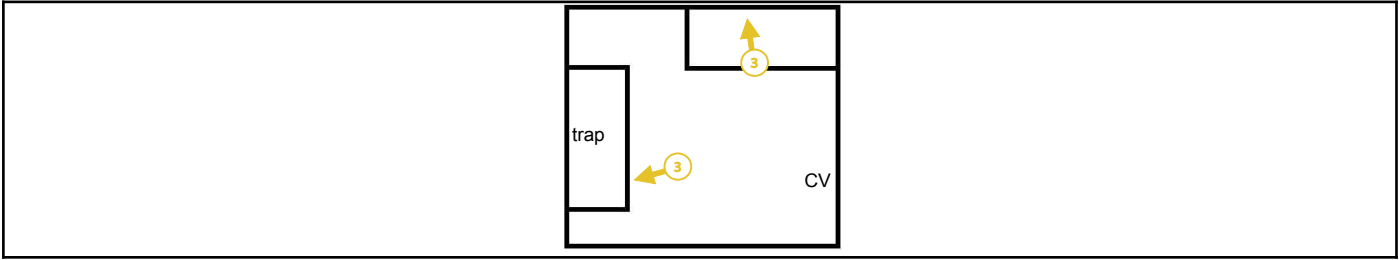
# Plan 1.1: kelderplan

| Beschrijving | Type | Actie |
|---|---|---|
| 3. Bakeliet<br>schakelaars/stopcontacten/Lampsokkels | Asbestmateriaal | Zorgvuldig beheren |

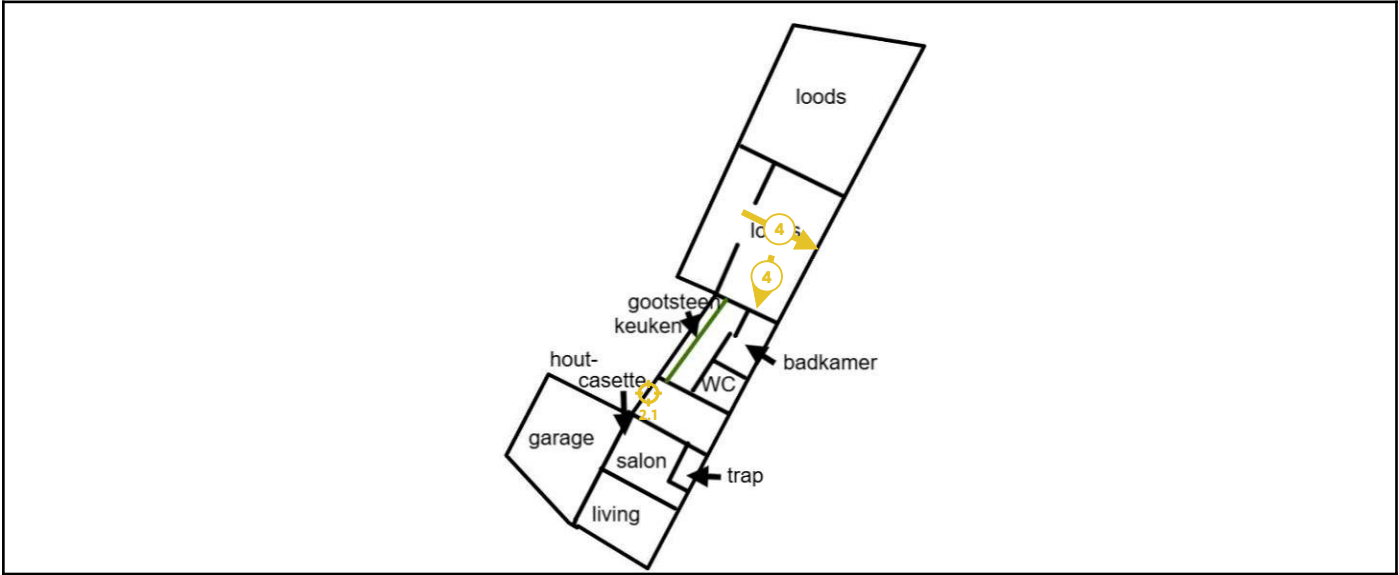
# Plan 1.7: plan gelijkvloers

| Beschrijving | Type | Actie |
|---|---|---|
| 4. Bakeliet schakelkasten | Asbestmateriaal | Zorgvuldig beheren |

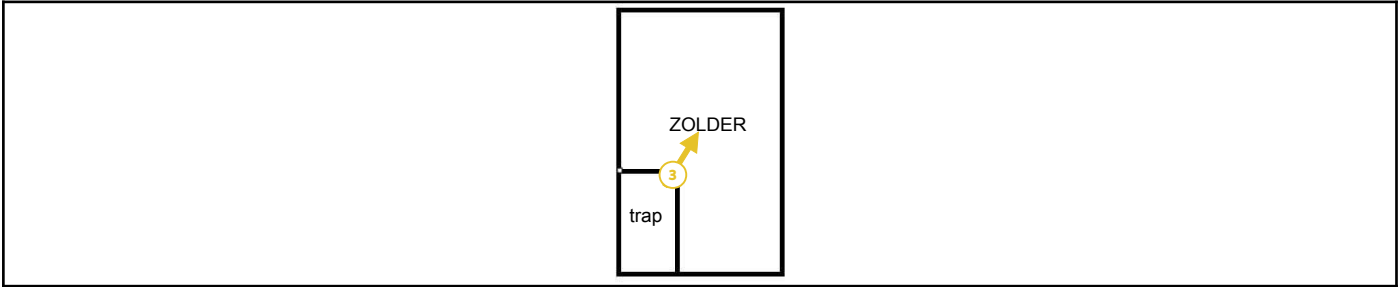
# Plan 1.13: zolderplan

| Beschrijving | Type | Actie |
|---|---|---|
| 3. Bakeliet<br>schakelaars/stopcontacten/Lampsokkels | Asbestmateriaal | Zorgvuldig beheren |

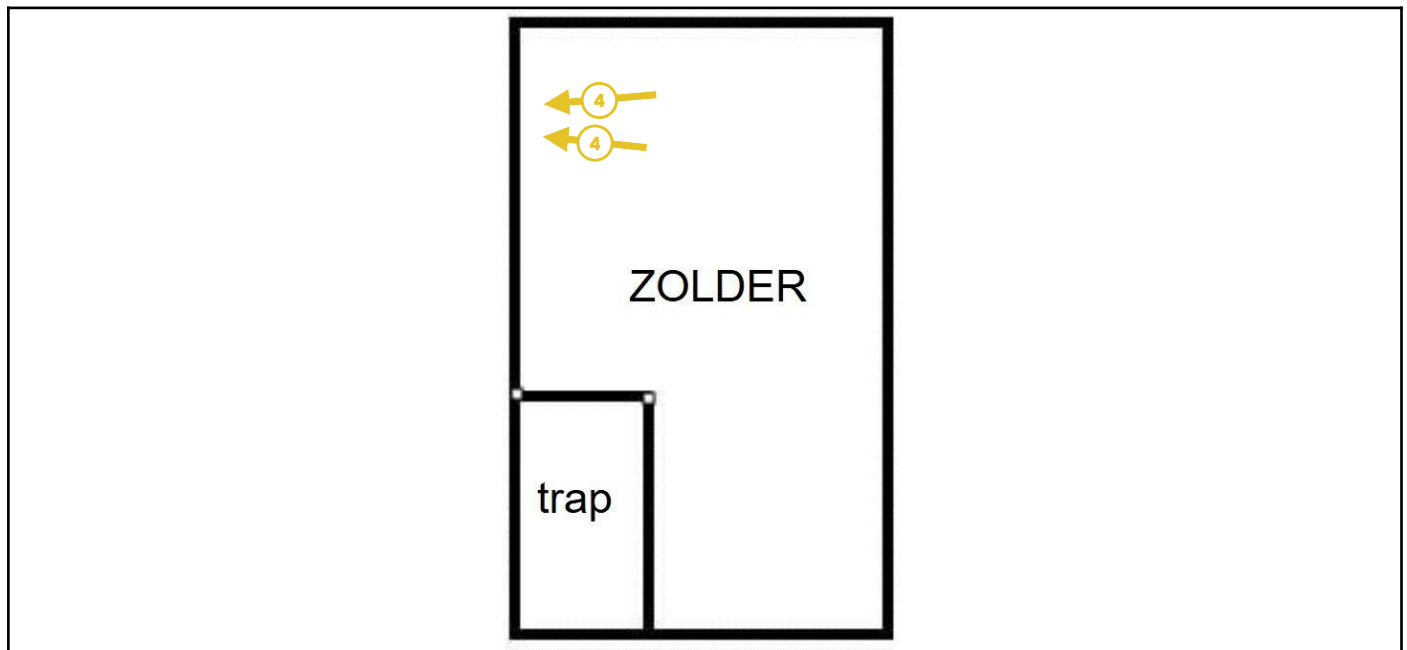
## Plan 1.14: zolderplan

| Beschrijving | Type | Actie |
|---|---|---|
| 4. Bakeliet schakelkasten | Asbestmateriaal | Zorgvuldig beheren |
