# Asbestinventarisat attest

Herdebeekstraat 73, 1701 Dilbeek

Attestnummer : 20260115-000070.000

Uitgegeven op : 15.01.2026

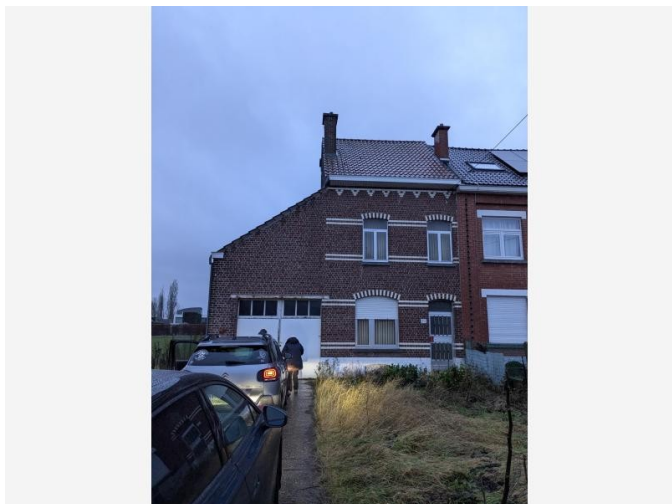
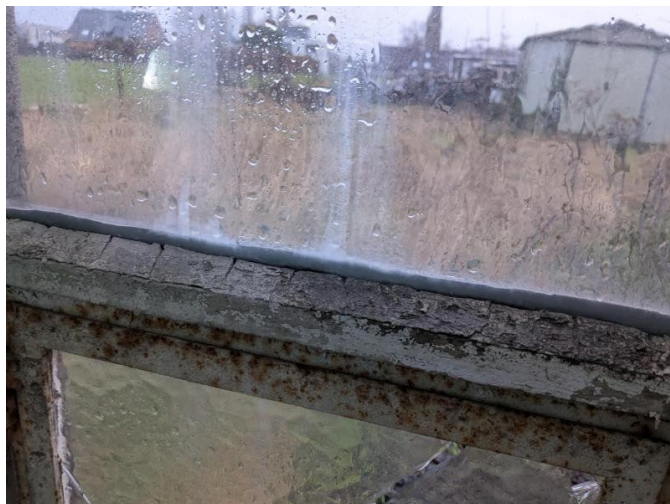
| Opmerking | De hoeveelheid is een schatting. Hieraan kunnen evenwel geen rechten worden ontleend. |

De te verwijderen materialen dienen bevochtigd of gefixeerd te worden.

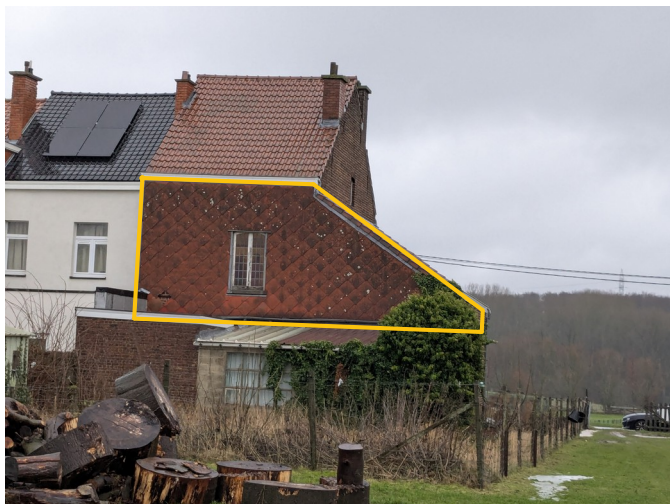
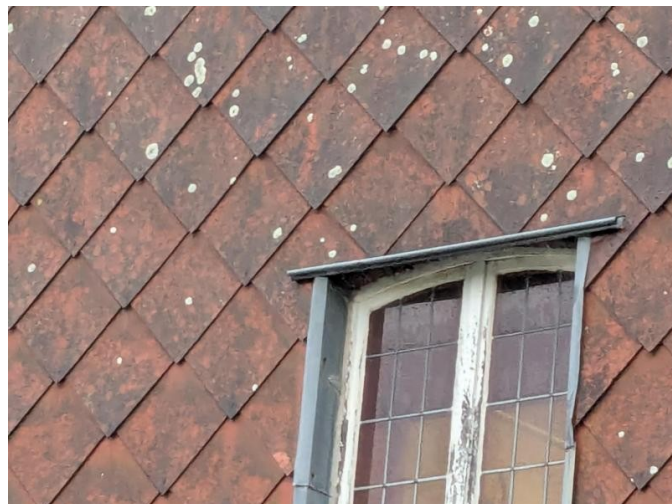
| Opmerking | De hoeveelheid is een schatting. |

De te verwijderen materialen dienen bevochtigd of gefixeerd te worden.

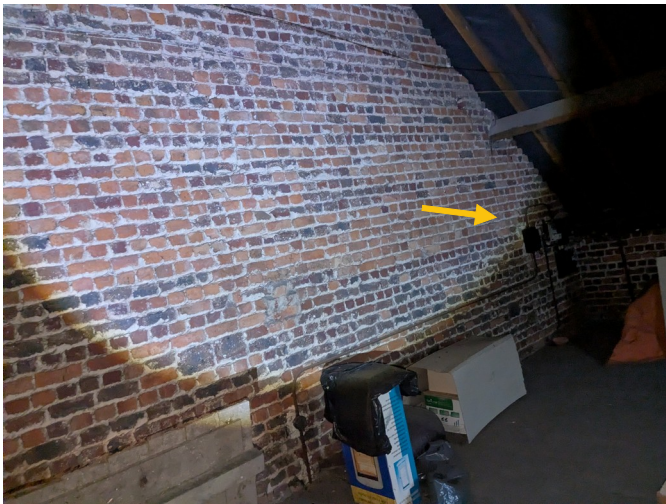
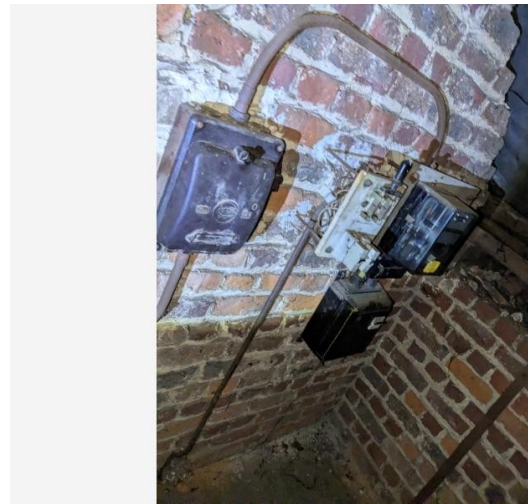
| Opmerking | De hoeveelheid is een schatting. |

- Eenvoudige handelingen: mag via doe-het-zelf of door werknemer(s) met opleidingsattest eenvoudige handelingen  
Deze toepassing kan door een aannemer die over een opleidingsattest eenvoudige handelingen beschikt of door een particulier (doe-het-zelf), verwijderd worden indien er geen verhoogd risico op vrijgave van asbestvezels (max. concentratie 0,01 vezels/cm<sup>3</sup> - CODEX Art. VI.3-54) ontstaat en de toepassing voorafgaand wordt gefixeerd/bevochtigd; de individuele elementen zonder machinale werktuigen (boormachine, slijpschijf, hogedrukreiniger,...) en zonder breken of gooien een voor een losgemaakt worden; en ten slotte dubbel en luchtdicht verpakt weggevoerd worden naar een erkend afvalpunt (recyclagepark).

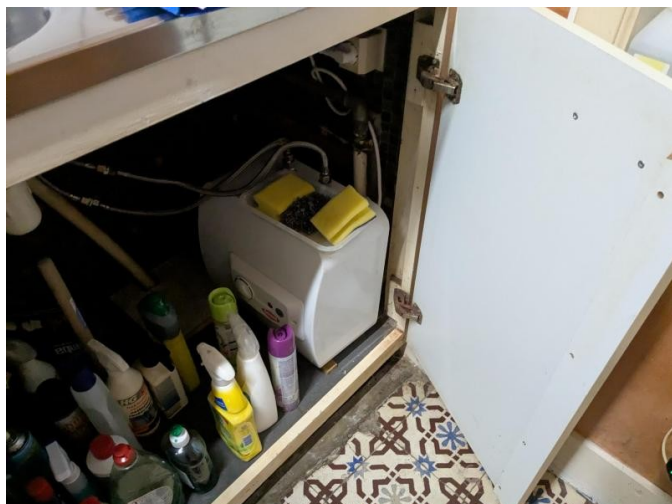
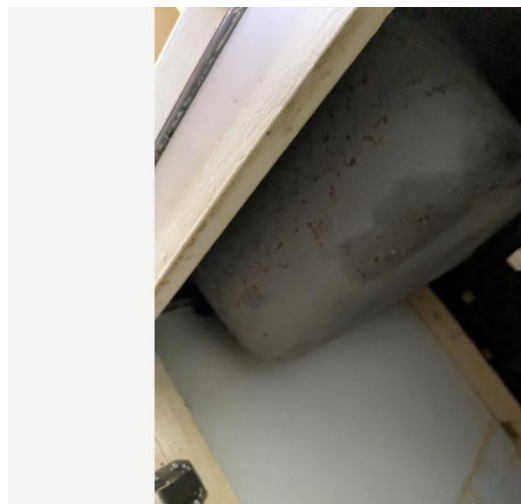
| Basis voor advies | Beoordeling op basis van expertise, zonder een vaststelling door de asbestdeskundige. |

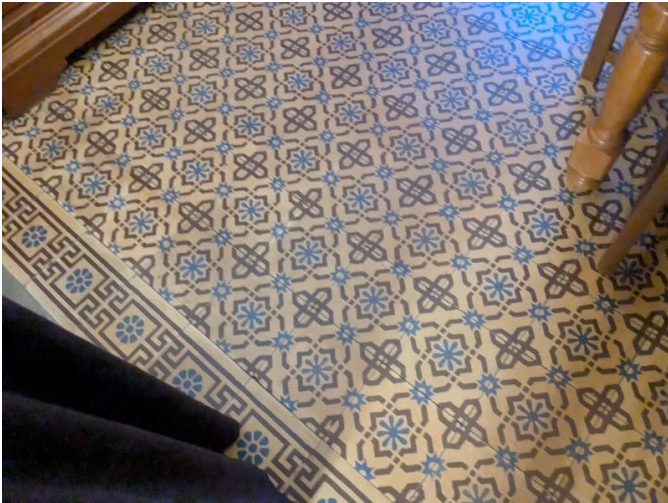
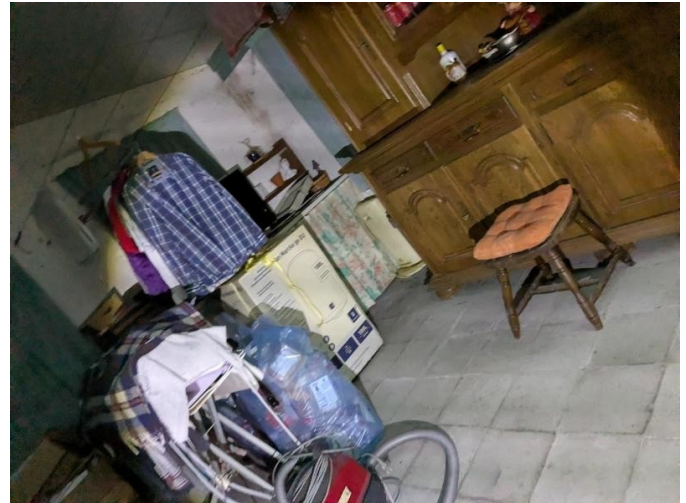
| Basis voor advies | Beoordeling op basis van expertise, zonder een vaststelling door de asbestdeskundige. |

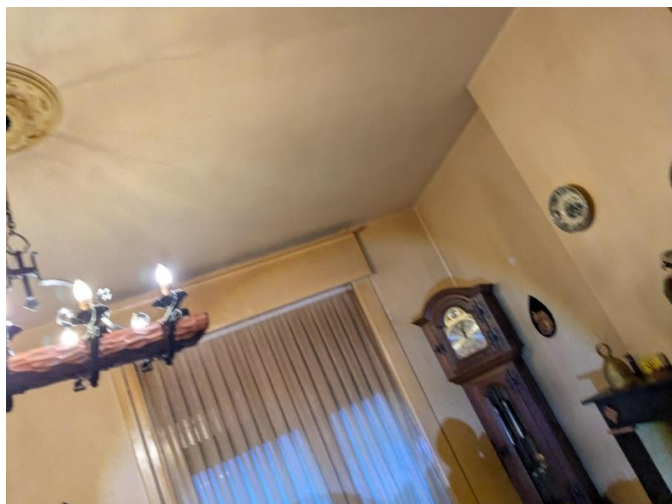
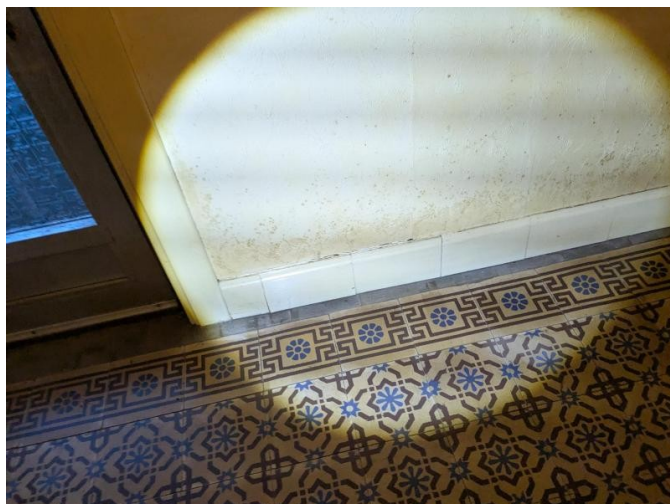
Geen asbest
