Asbestinventarisatetest

Dauw-Defossezlaan 69, 1600 Sint-Pieters-Leeuw

Attestnummer : 20260126-000253.000

Niet-asbestveilig

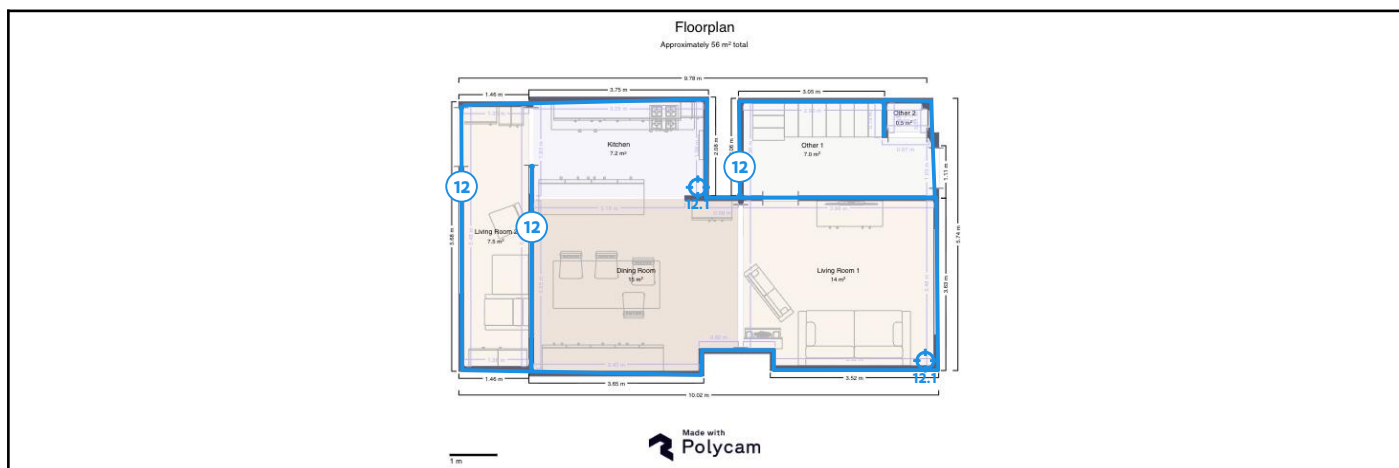
Plan 1.2: Plan gelijkvloers

Beschrijving	Type	Actie
12. Pleisterwerk wanden	Geen asbest	-
12.1 Code: 01	Mengmonster	-

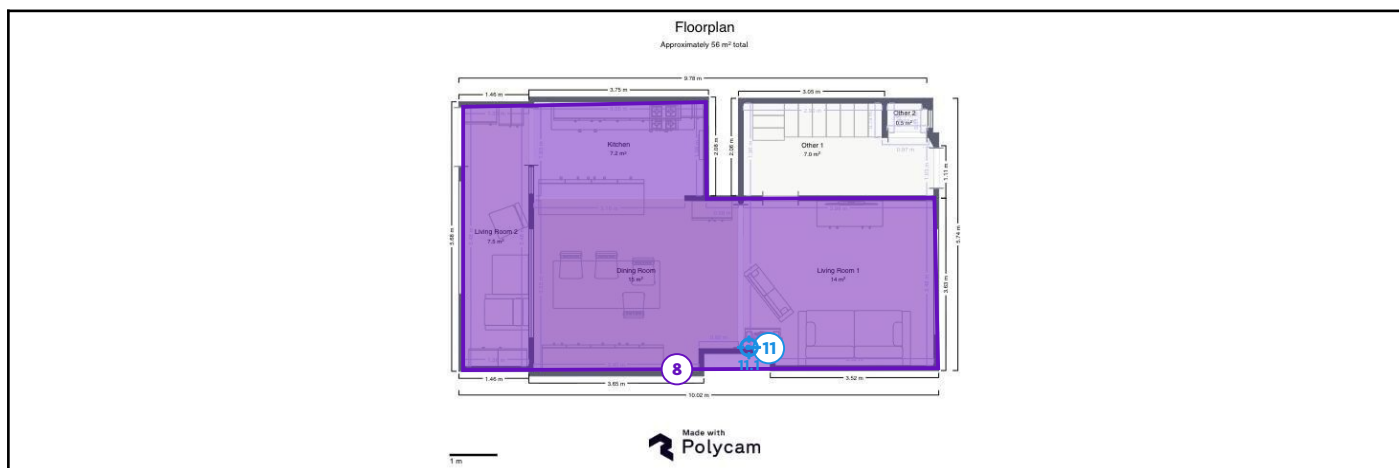
Plan 1.3: Plan gelijkvloers kopie

Beschrijving	Type	Actie
8. Vals plafond	Advies	-
11. Steenstrips schouw	Geen asbest	-
11.1 Code: 04	Puntmonster	-

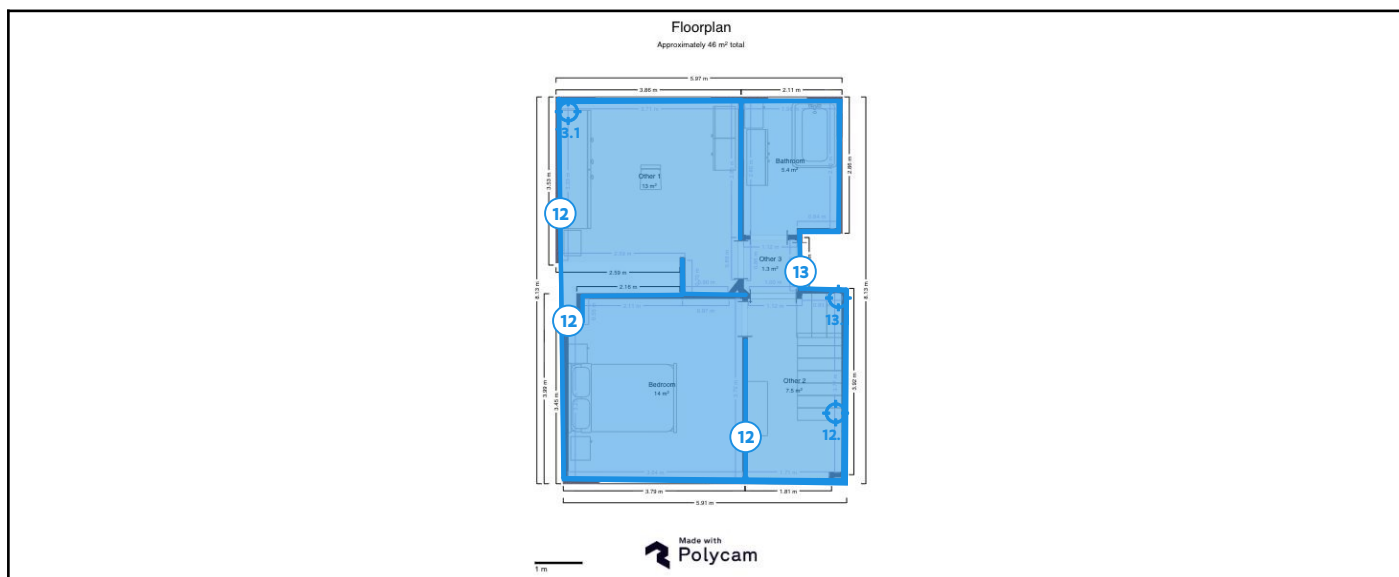
Plan 1.4: Plan verdieping

Beschrijving	Type	Actie
12. Pleisterwerk wanden	Geen asbest	-
12.1 Code: 01	Mengmonster	-
13. Pleisterwerk plafonds	Geen asbest	-
13.1 Code: 02	Mengmonster	-

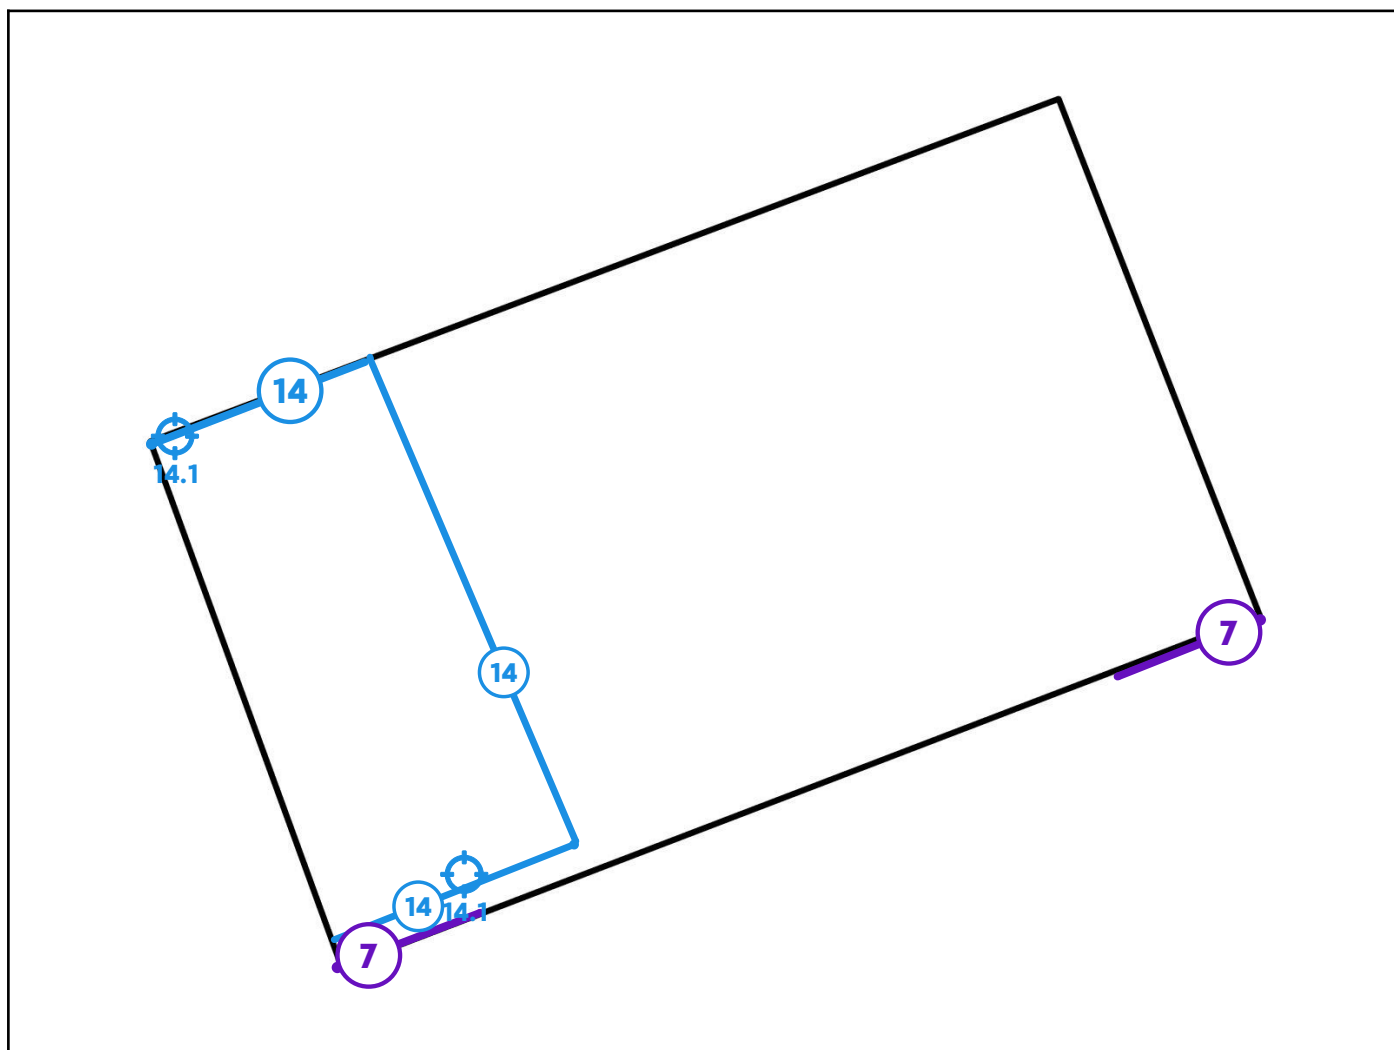
Plan 1.7: woning plan

Beschrijving	Type	Actie
7. Aanpalende gevel met leien	Advies	-
14. Crepi achtergevel woning en gemeenschappelijke muren met de burens	Geen asbest	-
14.1 Code: 03	Mengmonster	-

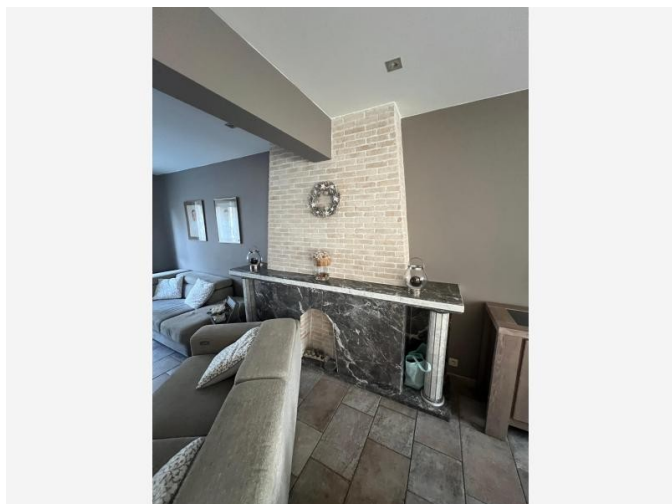
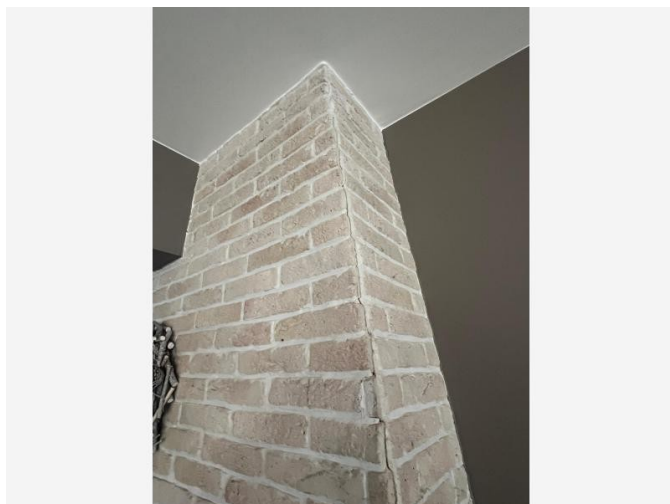
Fiche 11: Steenstrips schouw

Geen asbest

Beschrijving	Steenstrips schouw
Omgeving	Binnen
Primaire drager	Binnenwand
Bindmiddel van materiaal	Cement
Gebondenheid op basis van bindmiddel	Hecht
Hoeveelheid (lengte - omtrek - dikte - aantal)	<ul style="list-style-type: none">• 3,00 m - 50,00 cm - 1,00 cm - 1 stuk
Totaal volume	0,015 m ³
Identificatiemethode	Een monstername door de asbestdeskundige met laboanalyse door een asbestlabo.
Destructieve handeling voor identificatie	Nee
Opmerking	De hoeveelheid is een zo nauwkeurig mogelijke opmeting. Hieraan kunnen evenwel geen rechten worden ontleend.

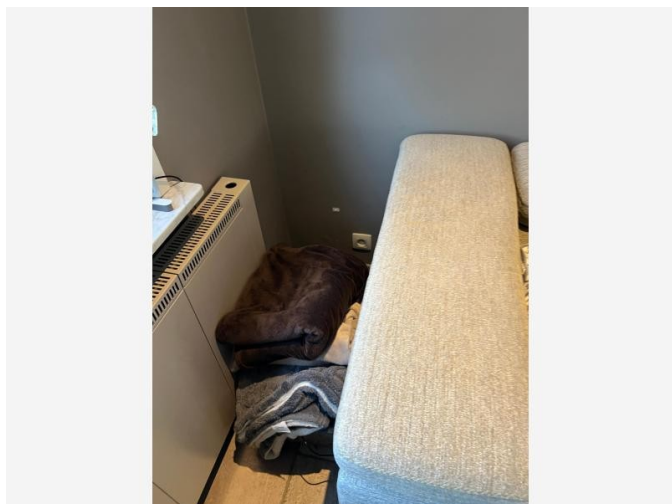
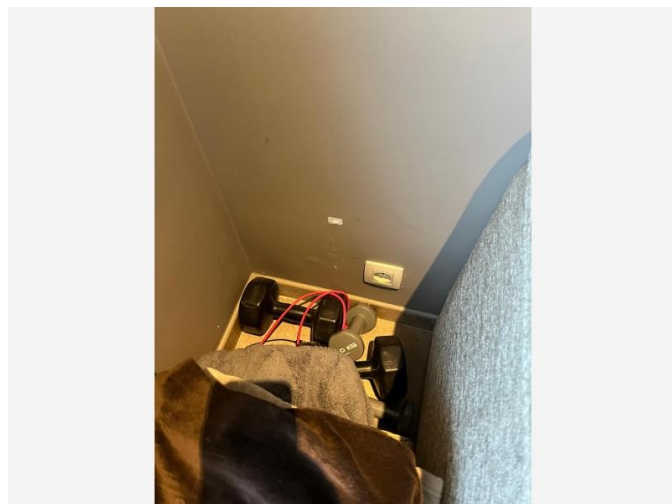
Beschrijving	Pleisterwerk wanden
Omgeving	Binnen
Primaire drager	Binnenwand
Bindmiddel van materiaal	Gips - kalk
Gebondenheid op basis van bindmiddel	Niet-hechtgebonden
Hoeveelheid (oppervlakte - dikte - aantal)	• 250,00 m ² - 1,00 cm - 1 stuk
Totaal volume	2,50 m ³
Identificatiemethode	Een monstername door de asbestdeskundige met laboanalyse door een asbestlabo.
Destructieve handeling voor identificatie	Nee
Opmerking	De hoeveelheid is een zo nauwkeurig mogelijke opmeting. Hieraan kunnen evenwel geen rechten worden ontleend. Waar mogelijk, wordt staalname uitgevoerd conform het inspectieprotocol: in een droge ruimte zoals een slaapkamer, in een natte ruimte zoals een keuken of badkamer, in een traphal en in een stookruimte. Mengstaal genomen: traphal, keuken en living.

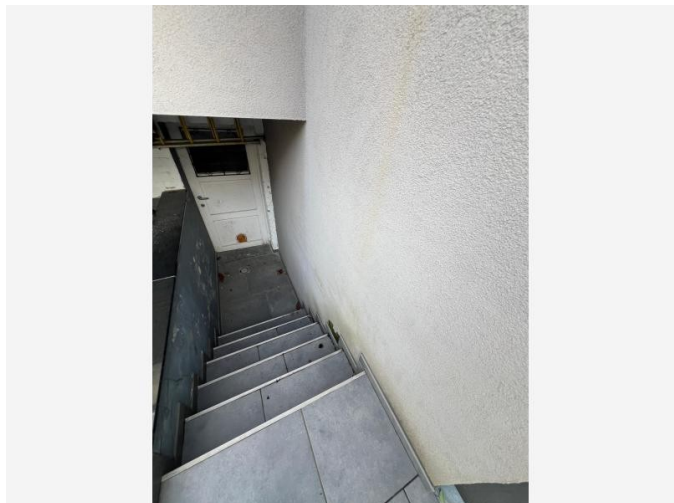
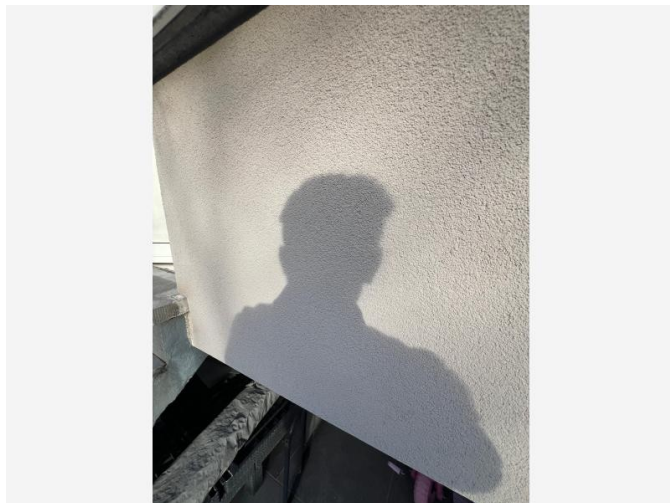
Fiche 14: Crepi achtergevel woning en gemeenschappelijke muren met de burens

Geen asbest

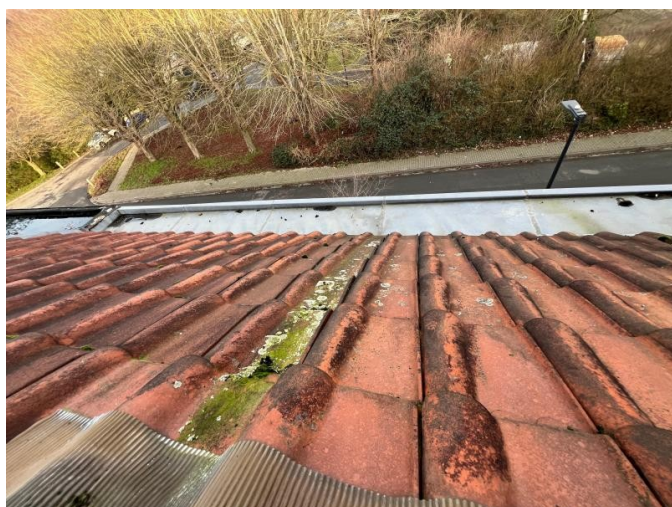
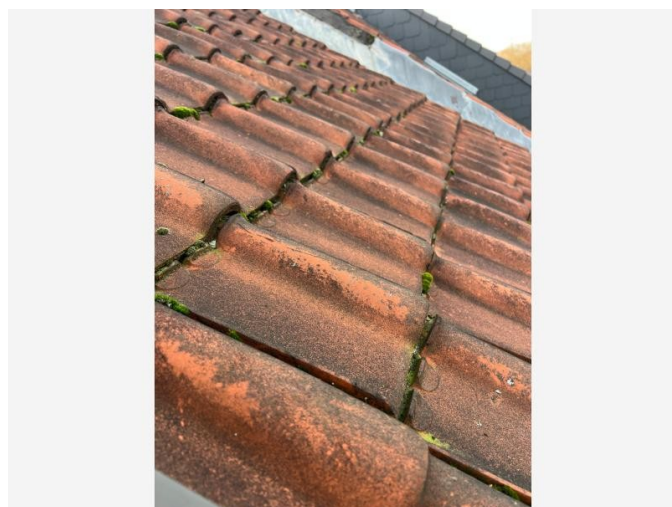
Beschrijving	Notitie	Terug te vinden op plannen
Fiche 15: Dakbedekking bestaande uit pannen (niet verdacht)	De dakbedekking is niet-asbestverdacht.	Plan 1.8: Dak plan

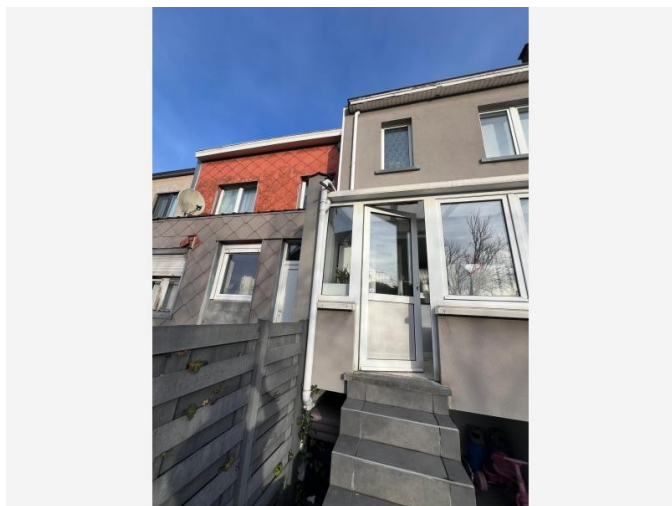
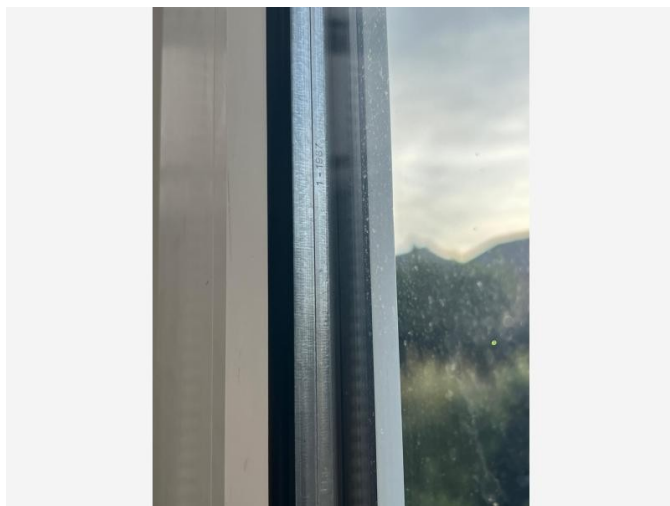
Beschrijving	Notitie	Terug te vinden op plannen
Fiche 16: Mastiek (niet aanwezig)	Er is geen asbestverdachte mastiek aanwezig.	-
Fiche 17: Leidingisolatie (niet aanwezig)	Er is geen asbestverdachte leidingisolatie aanwezig.	-
Fiche 18: Geen asbestverdacht onderdak aangetroffen	Na het optillen van een pan werd geen asbestverdacht onderdak aangetroffen. Dit betekent niet dat er geen onderdak aanwezig kan zijn op plaatsen die niet gecontroleerd werden. Bij werken, laat een eventueel aangetroffen onderdak controleren op aanwezigheid van asbest.	-
Fiche 19: Liftinfrastructuur (niet aanwezig)	Er is geen liftinfrastructuur aanwezig op de inspectielocatie.	-
