Asbestinventarisatetest

Kasteelstraat 25, 1600 Sint-Pieters-Leeuw

Attestnummer : 20260131-000142.001

Asbestveilig (maar niet asbestvrij)

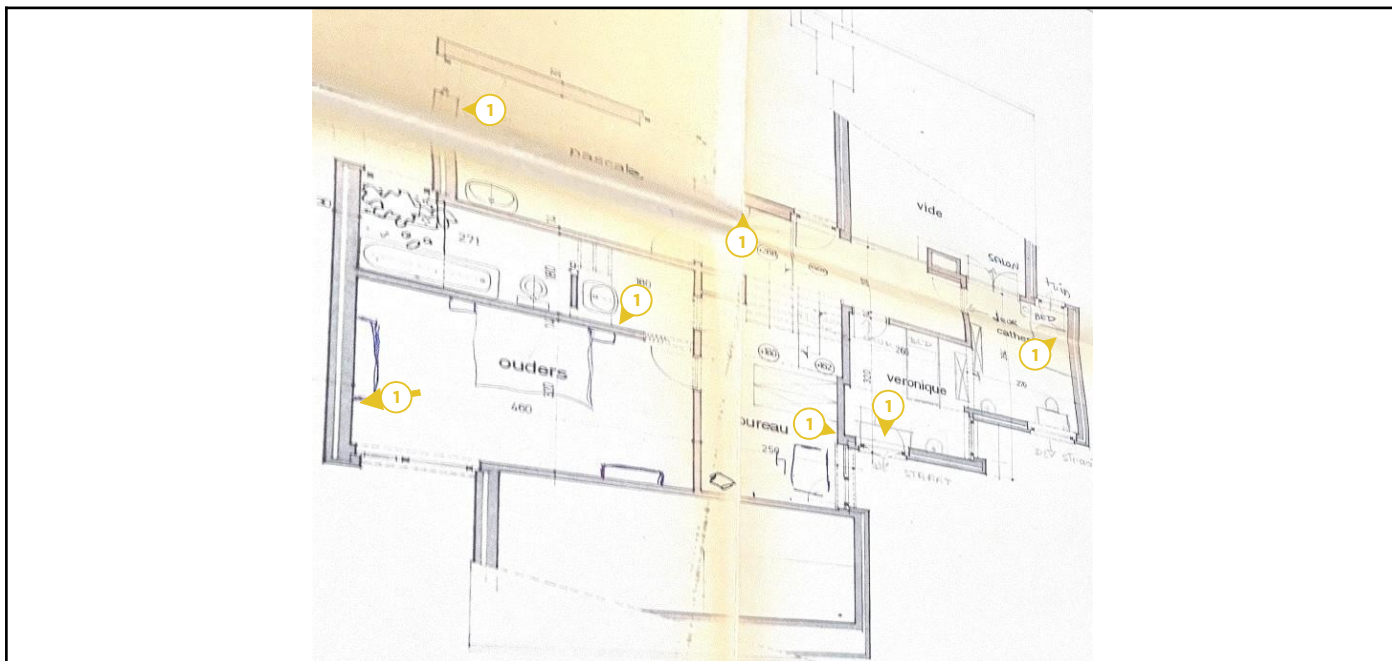
Plan 1.6: plan verdiep

Beschrijving	Type	Actie
1. Bakeliet radiatorcranen	Asbestmateriaal	Zorgvuldig beheren

- Zorg voor een veilig beheer. Vermijd het beschadigen van het asbestmateriaal. Controleer de toestand jaarlijks op wijzigingen.
- Voer bijkomende staalname(s) uit.

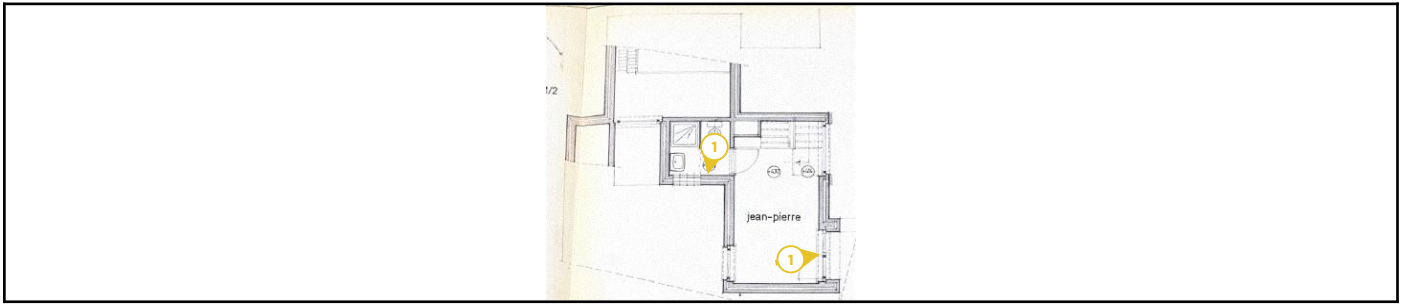
Plan 1.8: plan verdiep

Beschrijving	Type	Actie
1. Bakeliet radiatorkranen	Asbestmateriaal	Zorgvuldig beheren

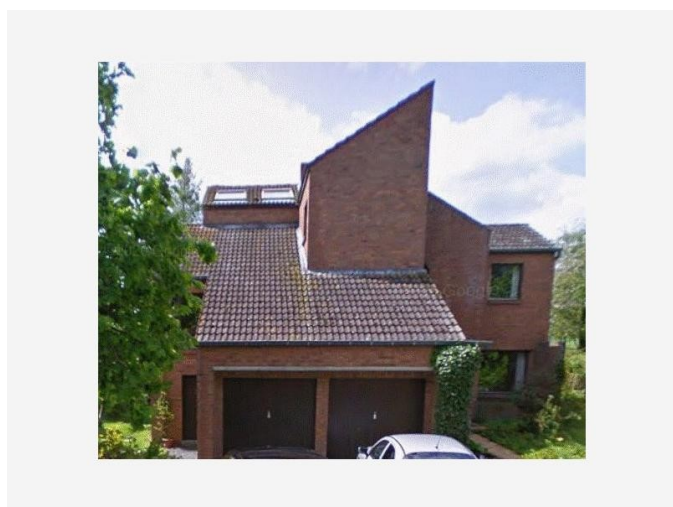
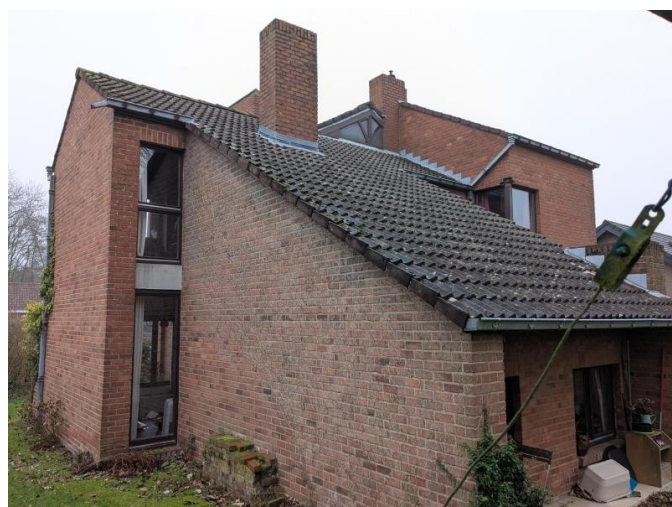
Beschrijving	Notitie	Terug te vinden op plannen
Fiche 8: Dakbedekking bestaande uit pannen (niet verdacht)	De dakbedekking is niet-asbestverdacht.	Plan 1.14: dakplan-luchtfoto
Fiche 9: Kit aan de ramen	De kit aan de ramen is niet asbestverdacht.	Plan 1.4: plan gelijkvloers
Fiche 10: CV-ketel (niet verdacht) 2012	De CV-ketel (dichtingen, isolerend materiaal) is niet asbestverdacht.	Plan 1.1: plan gelijkvloers
Fiche 11: Geen asbestverdacht onderdak aangetroffen/doek	Het onderdak is een doek en bevat geen asbest.	Plan 1.13: dakplan-luchtfoto

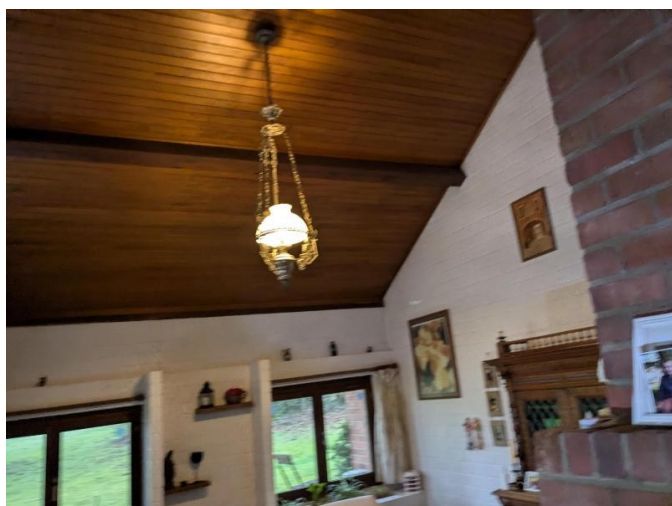
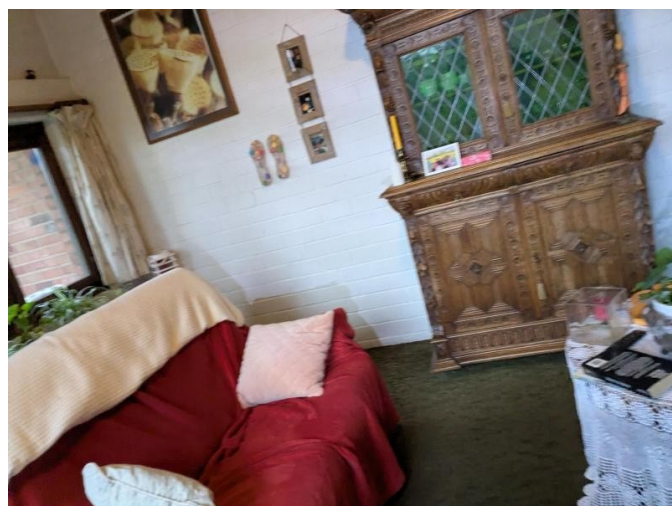
Beschrijving	Notitie	Terug te vinden op plannen
Fiche 12: Pleisterwerk (niet aanwezig)	Er is geen pleisterwerk waarneembaar op de inspectielocatie.	-
Fiche 13: Leidingisolatie (niet aanwezig)	Er is geen asbestverdachte leidingisolatie aanwezig.	-
Fiche 14: Liftinfrastructuur (niet aanwezig)	Er is geen liftinfrastructuur aanwezig op de inspectielocatie.	-
