# Asbestinventarisatetest

Rastelbos 37, 1653 Beersel

Attestnummer : 20251228-000078.000

Uitgegeven op : 28.12.2025

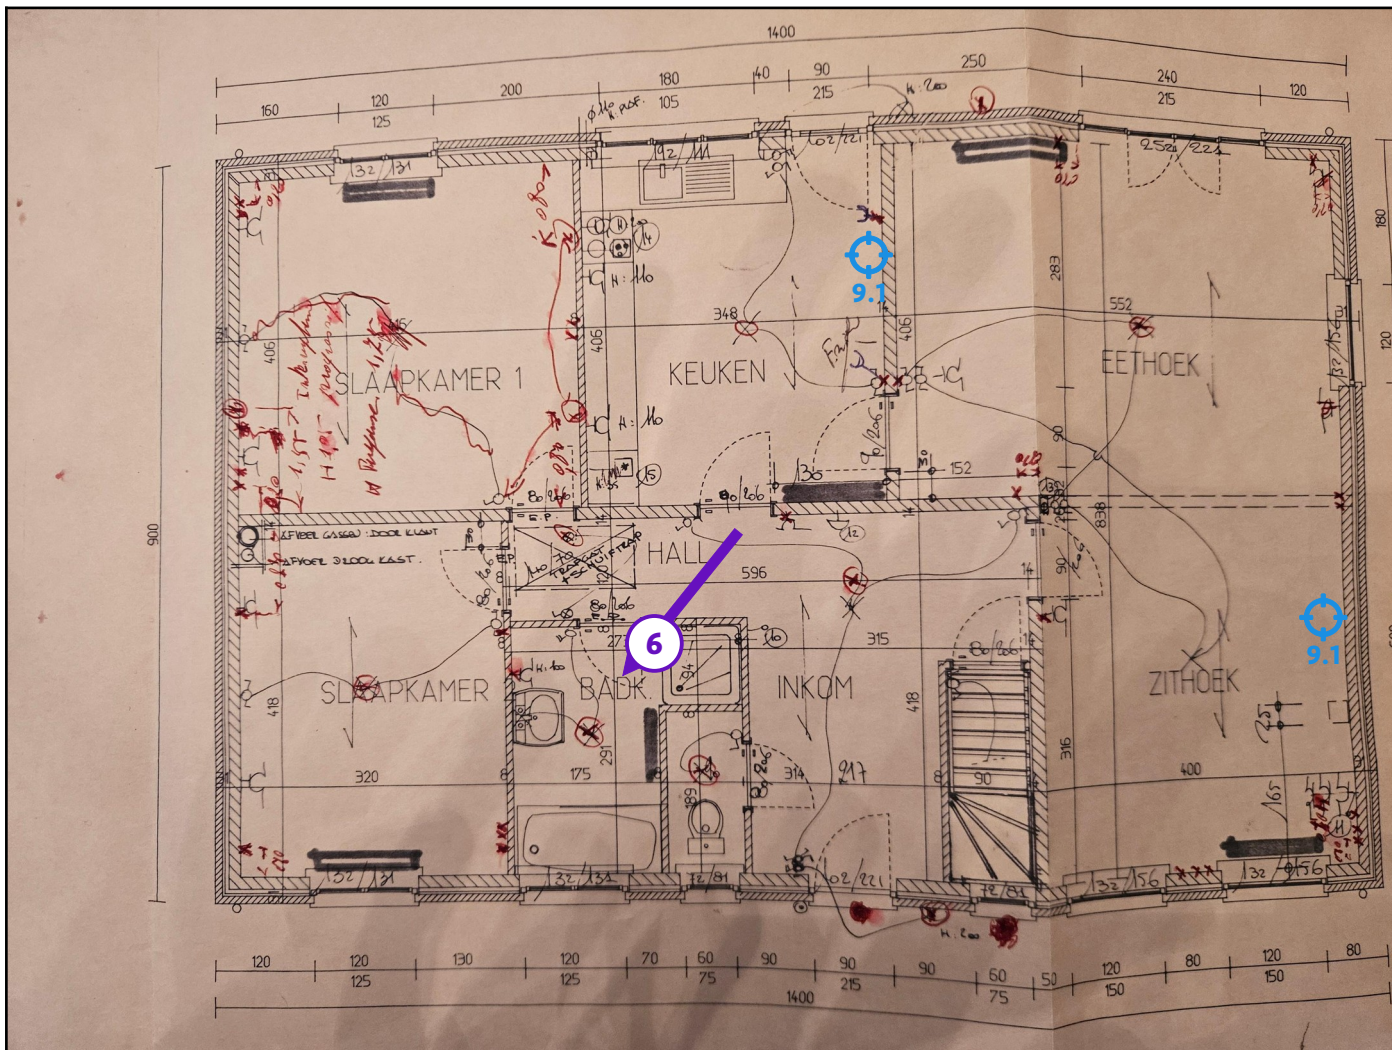
# Plan 1.2: Plan 1

Beschrijving	Type	Actie
6. verluchtigen	Advies	-
9. Pleisterwerk wanden	Geen asbest	-
9.1 Code: 9160404	Mengmonster	-

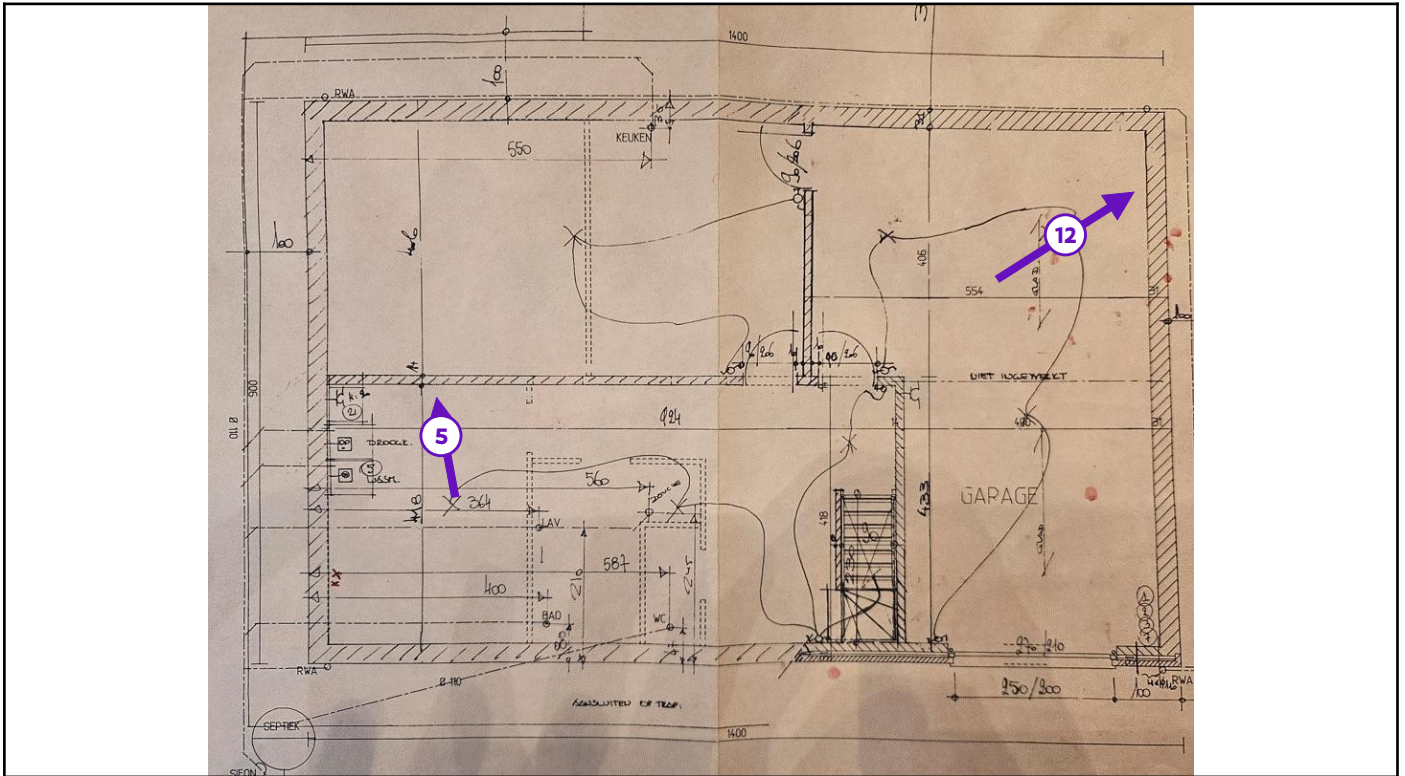
## Plan 1.5: plan kelderniveau

Beschrijving	Type	Actie
5. anti-dreunlaag gootsteen +0 en -1	Advies	-
12. CV-ketel	Overige ruimte of materiaal	-

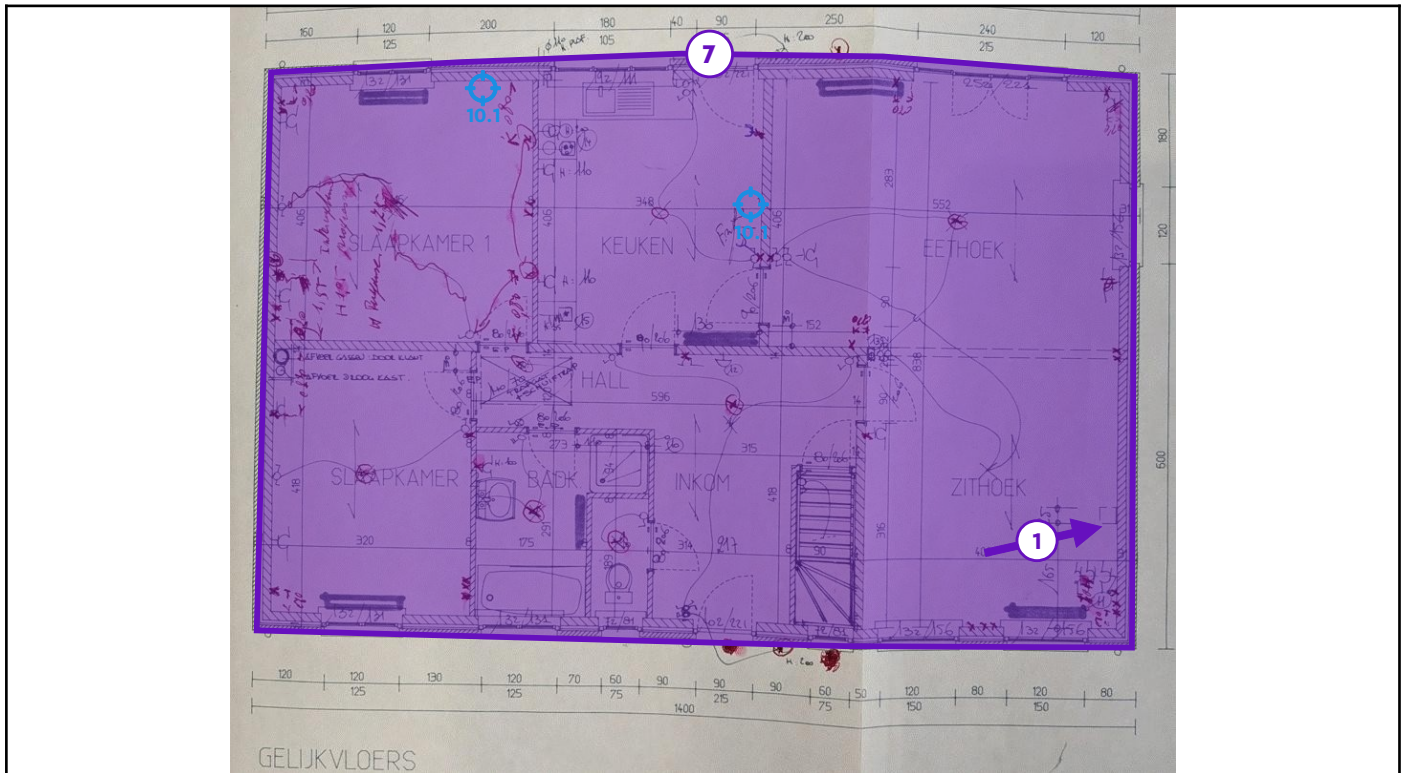
# Plan 1.7: plan gelijkvloers

Beschrijving	Type	Actie
1. Binnenzijde Schouw	Beperking	-
7. Lijmlaag Vloertegels	Advies	-
10. Pleisterwerk plafonds	Geen asbest	-
10.1 Code: 9160405	Mengmonster	-

**Reden:** Het te onderzoeken materiaal situeert zich hoger dan 3,50 m te rekenen vanaf een veilige ondergrond

**Uitleg van de asbestdeskundige:** De schouw bevat binnenin mogelijk een asbestcement rookgaskanaal. Laat dit onderzoeken bij eventuele werken.

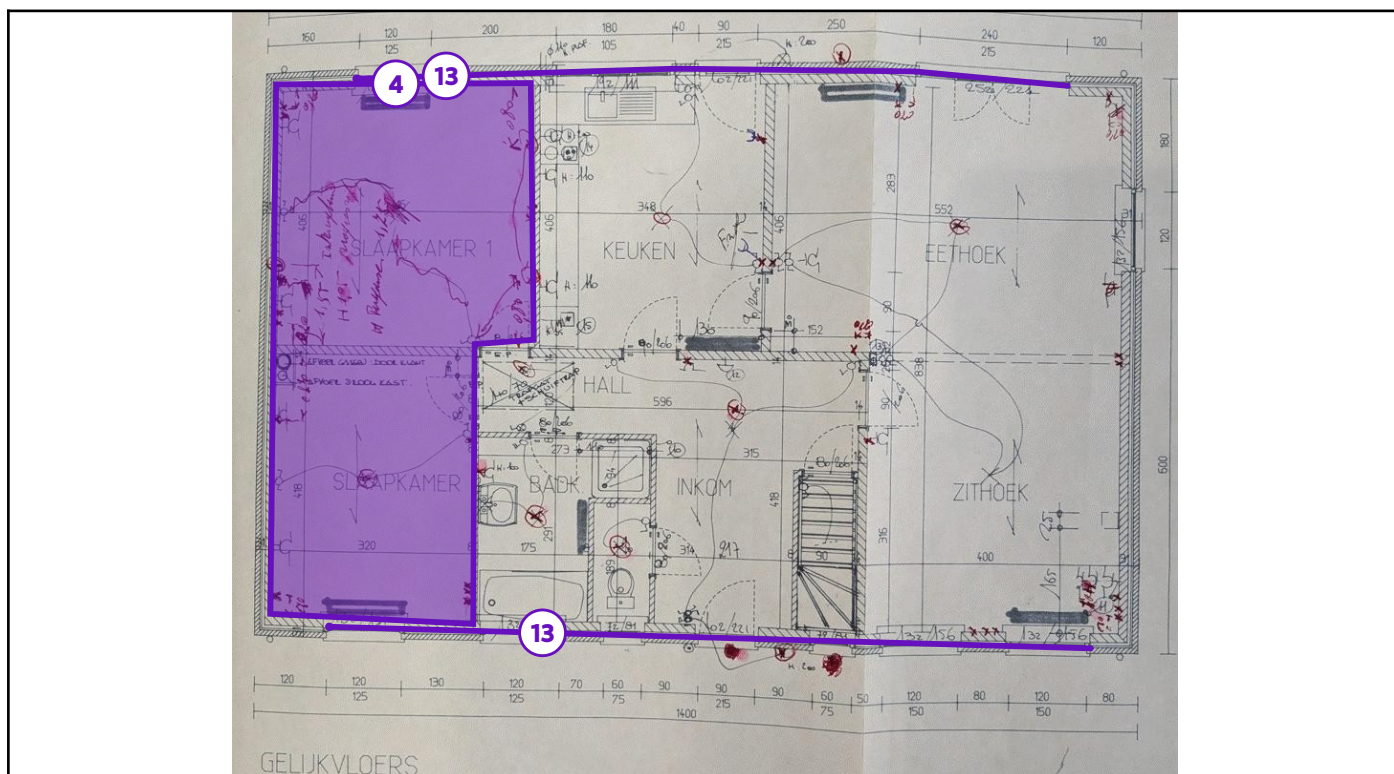
## Plan 1.8: plan gelijkvloers

Beschrijving	Type	Actie
4. Vloerzeil	Advies	-
13. Kit aan de ramen	Overige ruimte of materiaal	-

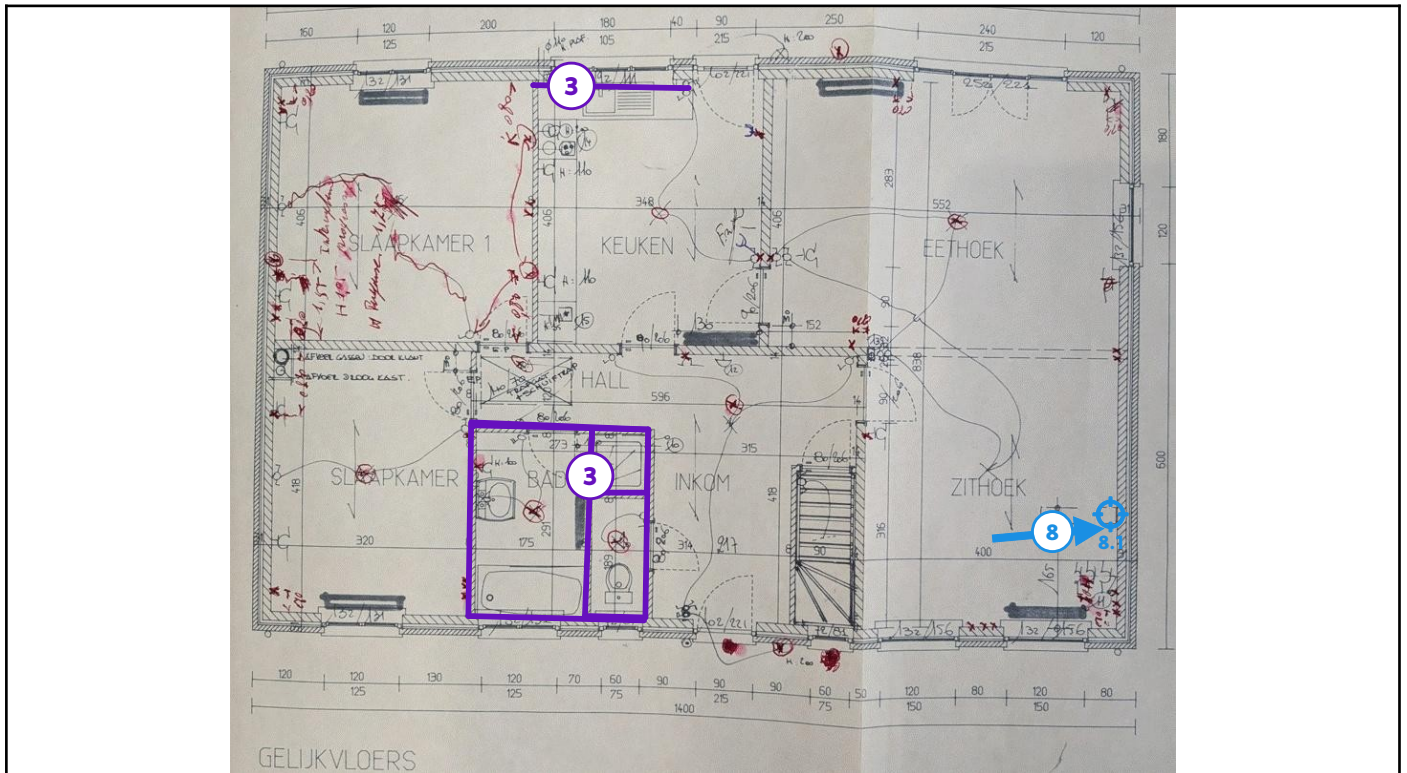
# Plan 1.9: plan gelijkvloers

Beschrijving	Type	Actie
3. Lijmlaag Faiencetegels	Advies	-
8. Kachelkoord houtcassette	Geen asbest	-
8.1 Code: 9160406	Puntmonster	-

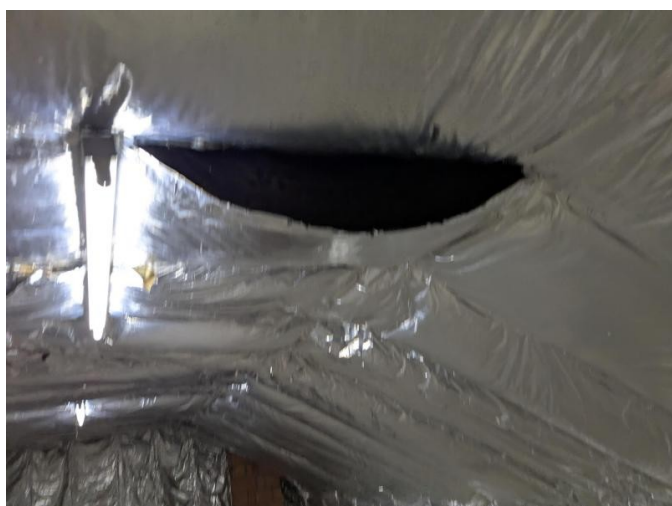
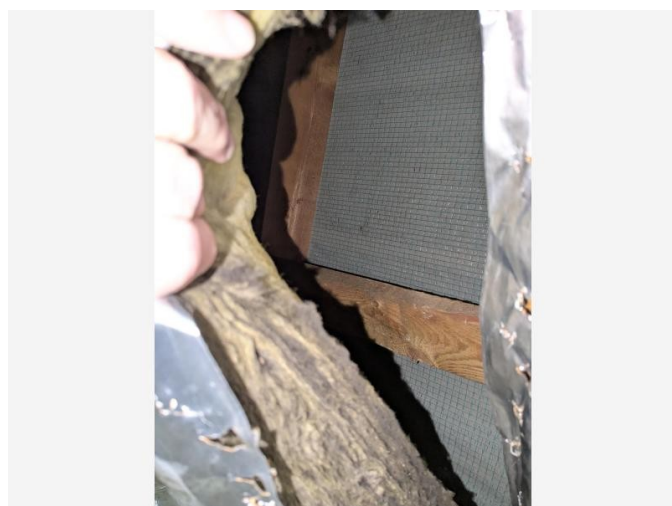
### Fiche 11: Dak/onderdak

Beschrijving	Notitie	Terug te vinden op plannen
Fiche 11: Dak/onderdak	Het onderdak is een doek en bevat geen asbest.	Plan 1.1: dakplan luchtfoto woning
Fiche 12: CV-ketel	De CV-ketel is van na 2000 en bevat geen asbest.	Plan 1.5: plan kelderniveau
Fiche 13: Kit aan de ramen	De kit aan de ramen is niet asbestverdacht.	Plan 1.8: plan gelijkvloers
Fiche 14: Dakbedekking schuin dak	De dakbedekking is niet asbestverdacht.	Plan 1.10: situatieplan
