Asbestinventarisatetest

van der Diltlaan 25, 1600 Sint-Pieters-Leeuw

Attestnummer : 20260505-000622.000

Asbestveilig (maar niet asbestvrij)

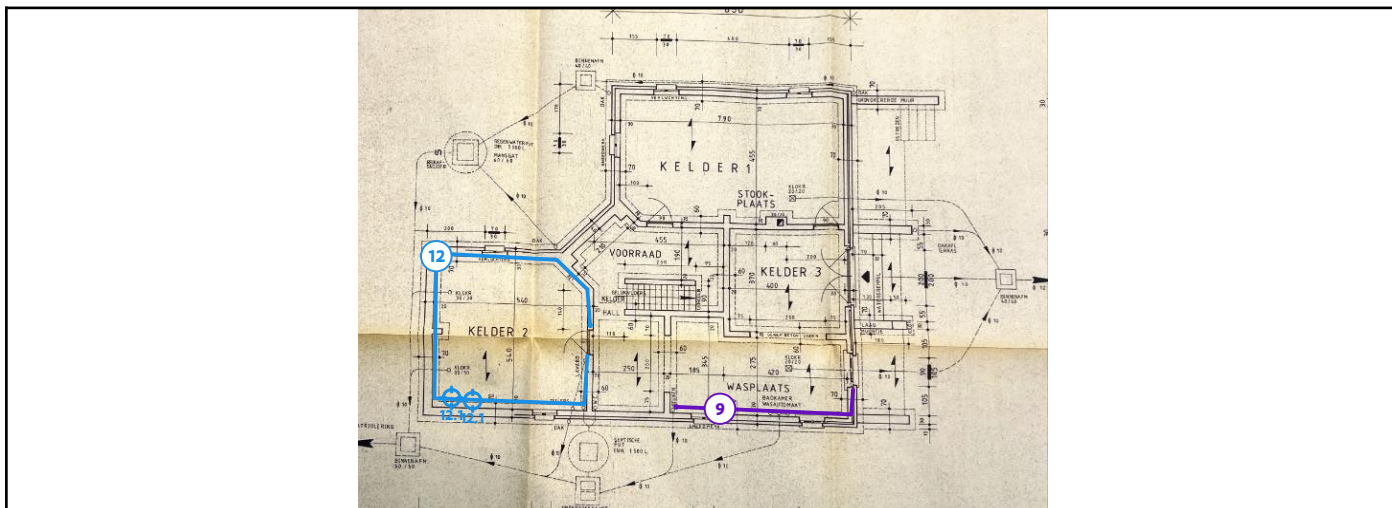
Plan 1.2: Plan kelder

Beschrijving	Type	Actie
9. Faiencetegels (lijm)	Advies	-
12. Cementen smeerlaag kelder	Geen asbest	-
12.1 Code: 03	Mengmonster	-

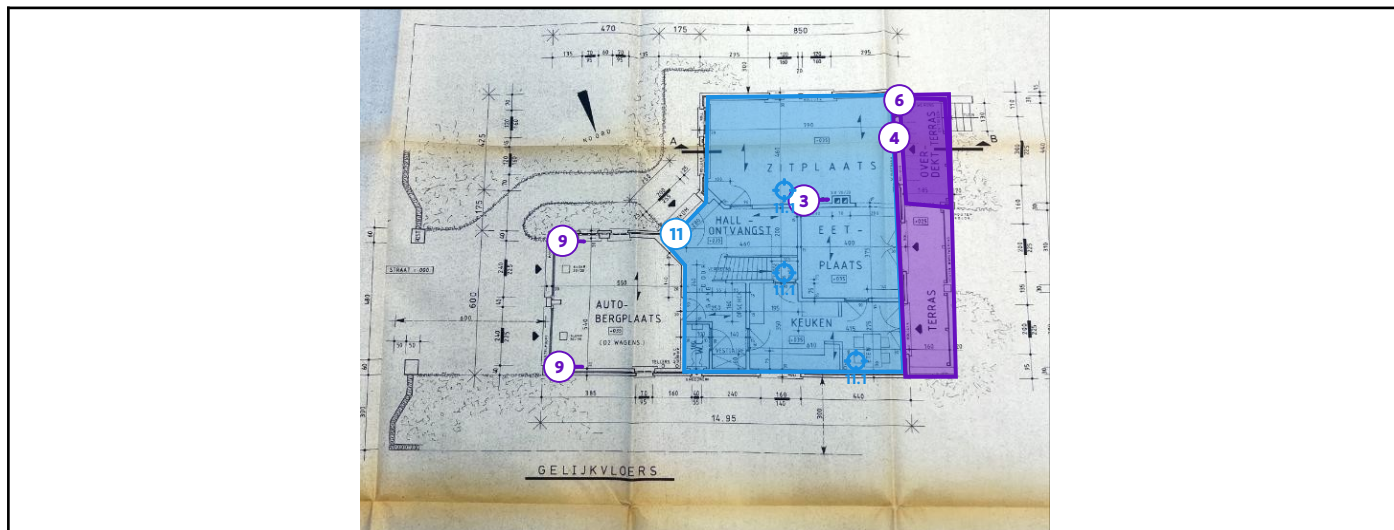
Plan 1.3: Plan gelijkvloers

Beschrijving	Type	Actie
3. Kachelkoord	Advies	-
4. Terras	Advies	-
6. Afdak	Advies	-
9. Faiencetegels (lijm)	Advies	-
11. Pleisterwerk plafonds	Geen asbest	-
11.1 Code: 02	Mengmonster	-

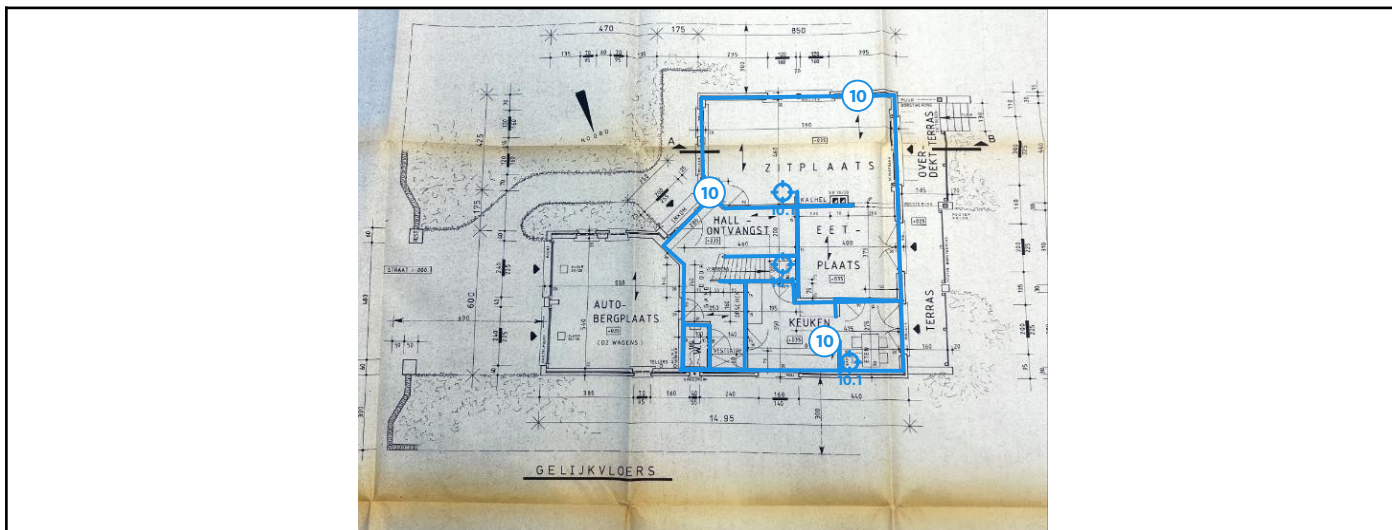
Plan 1.4: Plan gelijkvloers

Beschrijving	Type	Actie
10. Pleisterwerk wanden	Geen asbest	-
10.1 Code: 01	Mengmonster	-

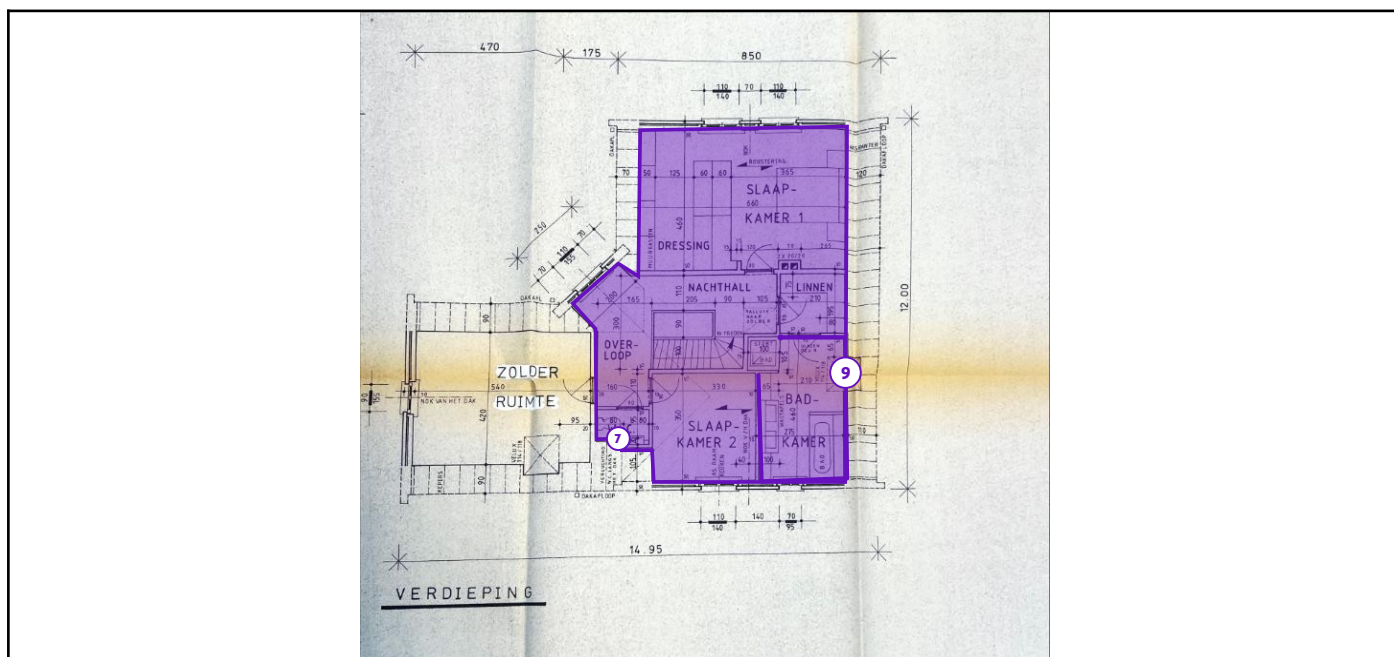
Plan 1.5: Plan verdieping

Beschrijving	Type	Actie
7. Plafonds bestaande uit voorzetpanelen	Advies	-
9. Faiencetegels (lijm)	Advies	-

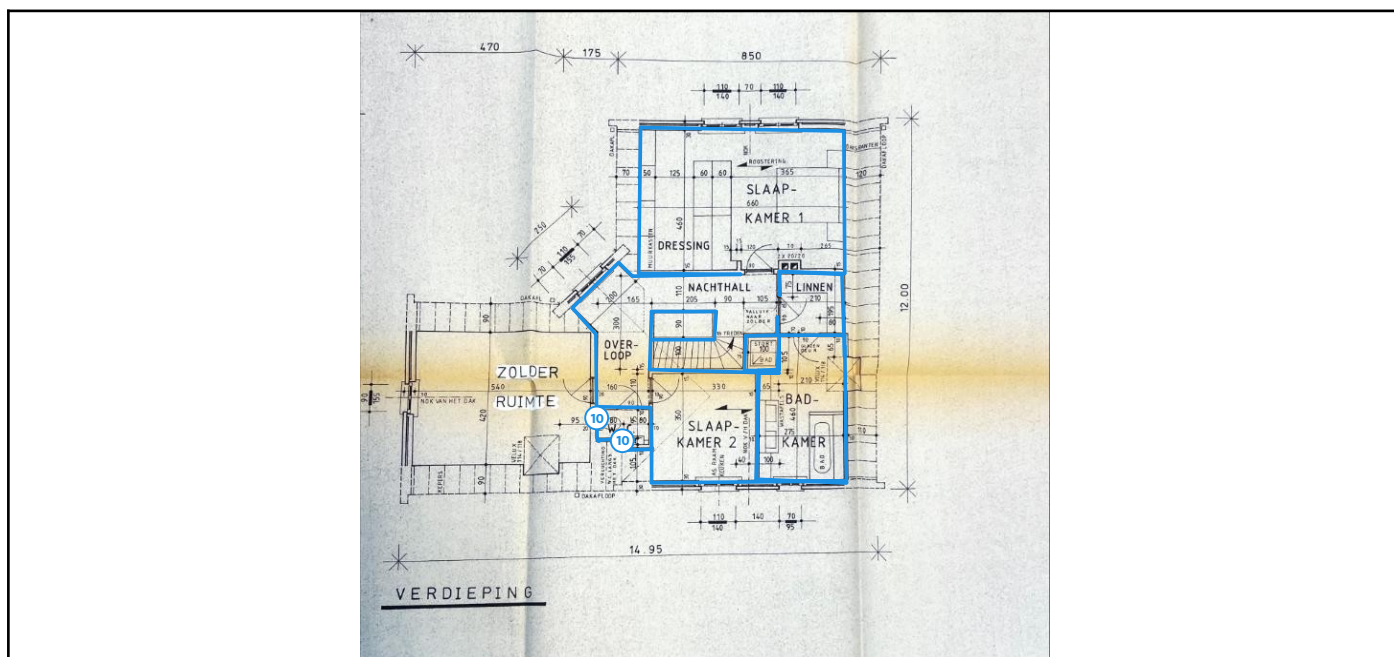
Plan 1.6: Plan verdieping

Beschrijving	Type	Actie
10. Pleisterwerk wanden	Geen asbest	-

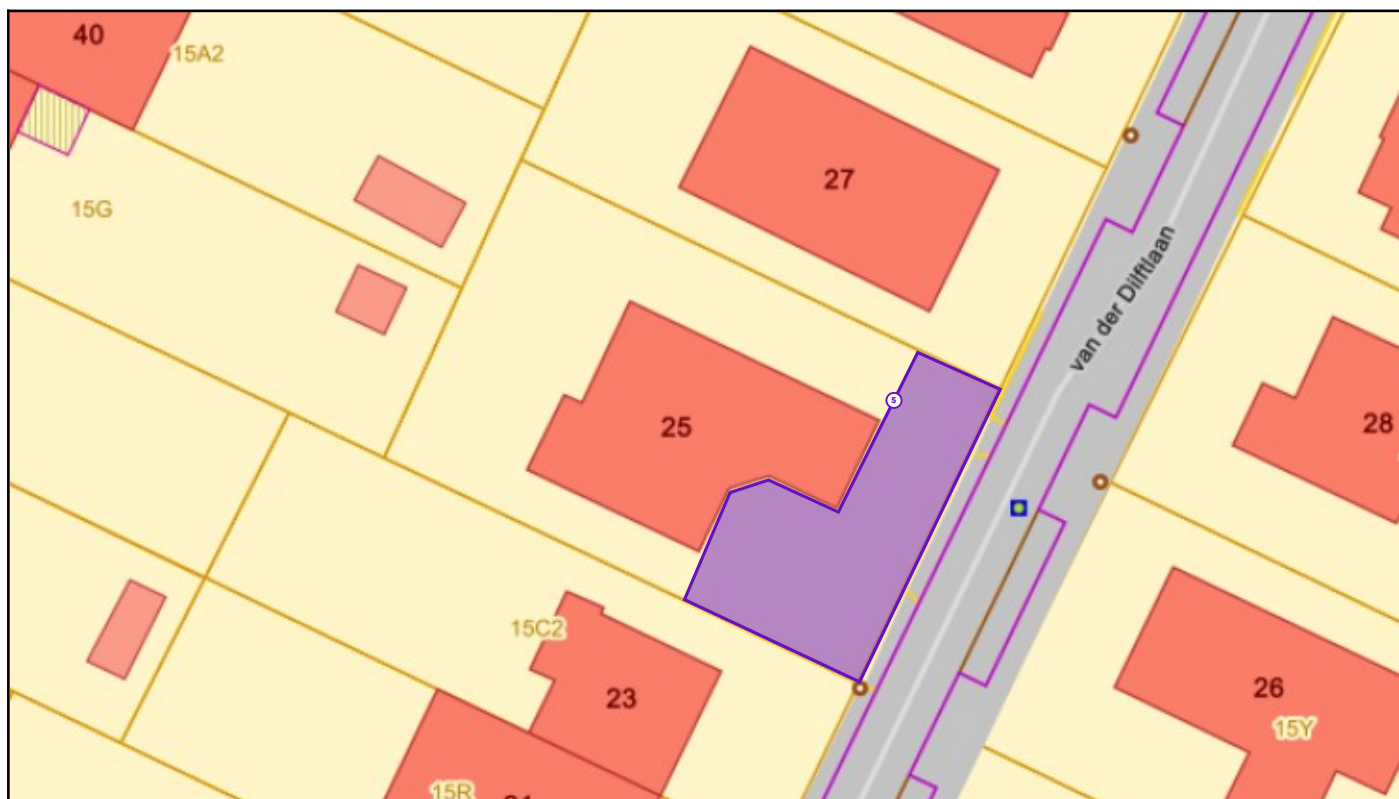
Plan 2.1: Vaststellingen buiten de constructies

Beschrijving	Type	Actie
5. Oprit	Advies	-

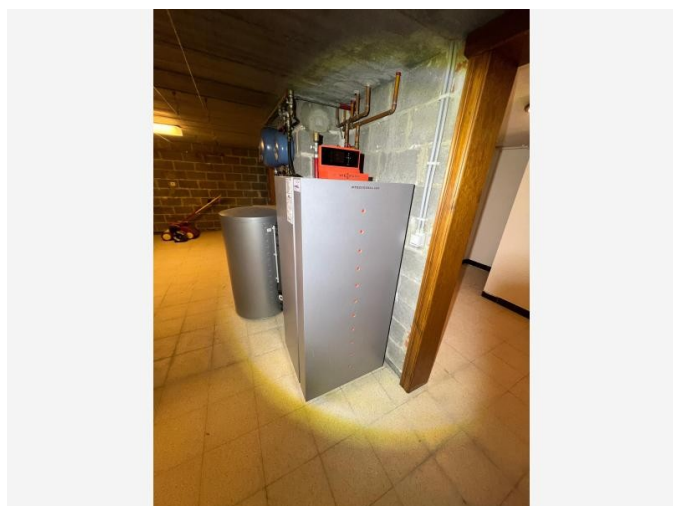
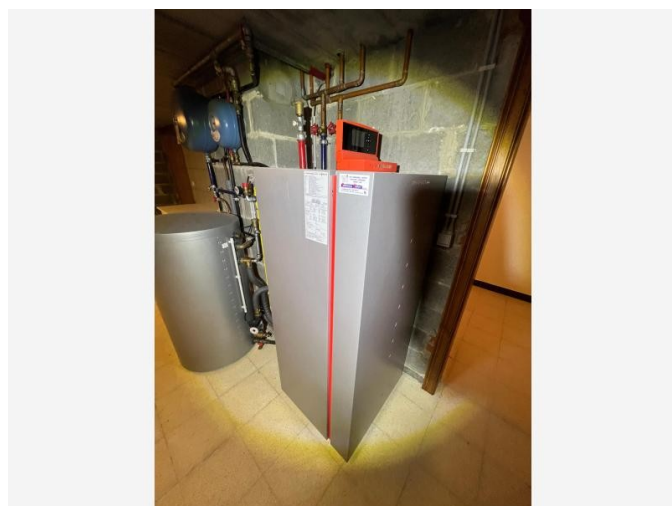
Beschrijving	Notitie	Terug te vinden op plannen
Fiche 13: CV-ketel (niet verdacht)	De CV-ketel (dichtingen, isolerend materiaal) is niet asbestverdacht.	-
Fiche 14: Mastiek	Er is geen asbestverdachte mastiek aanwezig.	-
Fiche 15: Dakbedekking bestaande uit pannen (niet verdacht)	De dakbedekking is niet-asbestverdacht.	-
