Asbestinventarisatetest

Kloosterstraat 35, 1755 Pajottegem

Attestnummer : 20260113-000389.000

Uitgegeven op : 13.01.2026

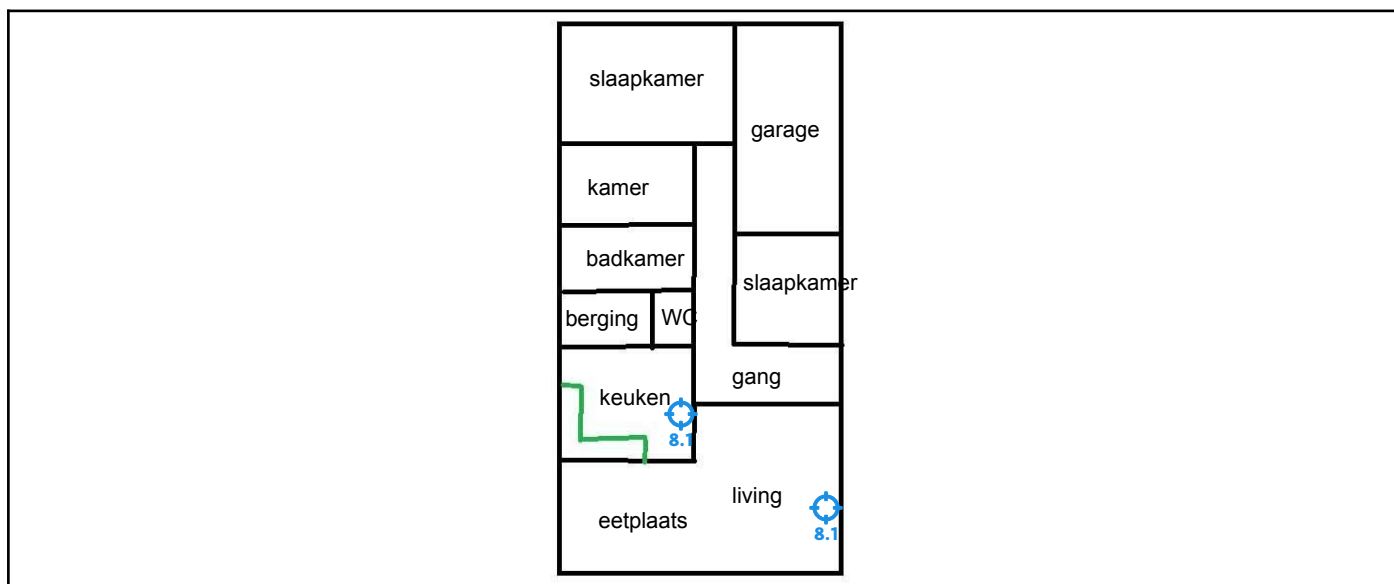
Plan 1.1: plan gelijkvloers

Beschrijving	Type	Actie
8. Pleisterwerk binnenwanden	Geen asbest	-
8.1 Code: 9173580	Mengmonster	-

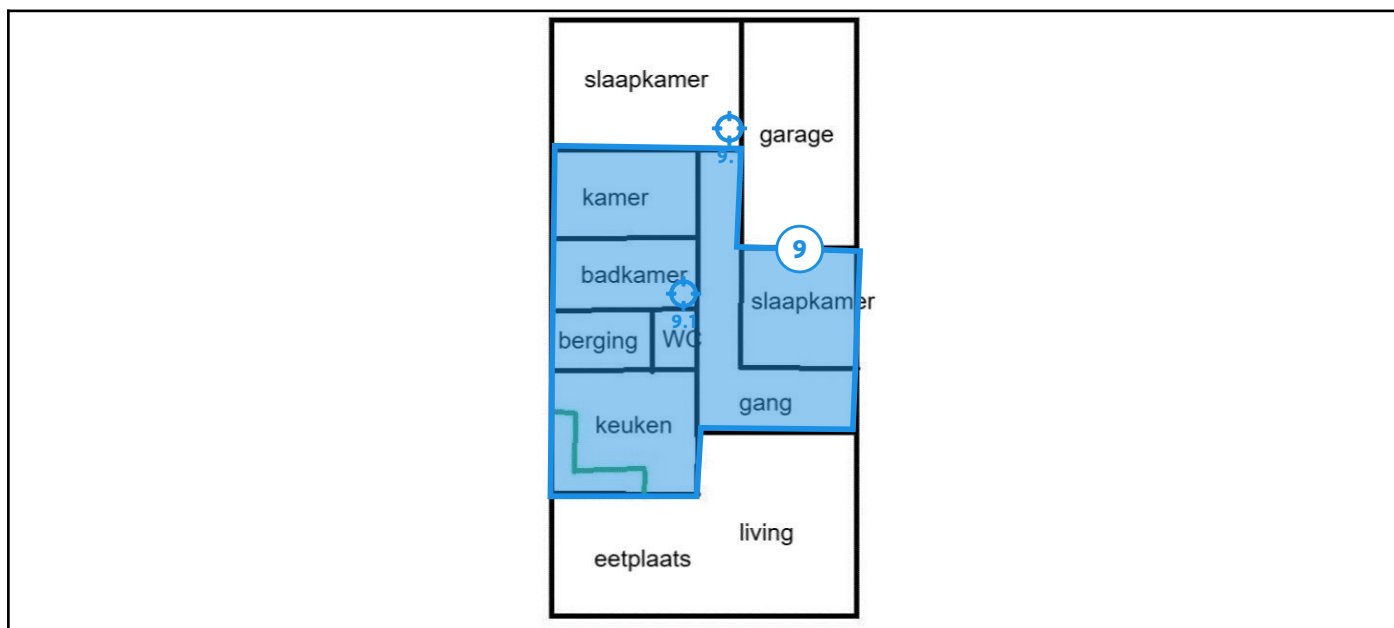
Plan 1.2: plan gelijkvloers

Beschrijving	Type	Actie
9. Pleisterwerk plafonds	Geen asbest	-
9.1 Code: 9173581	Mengmonster	-

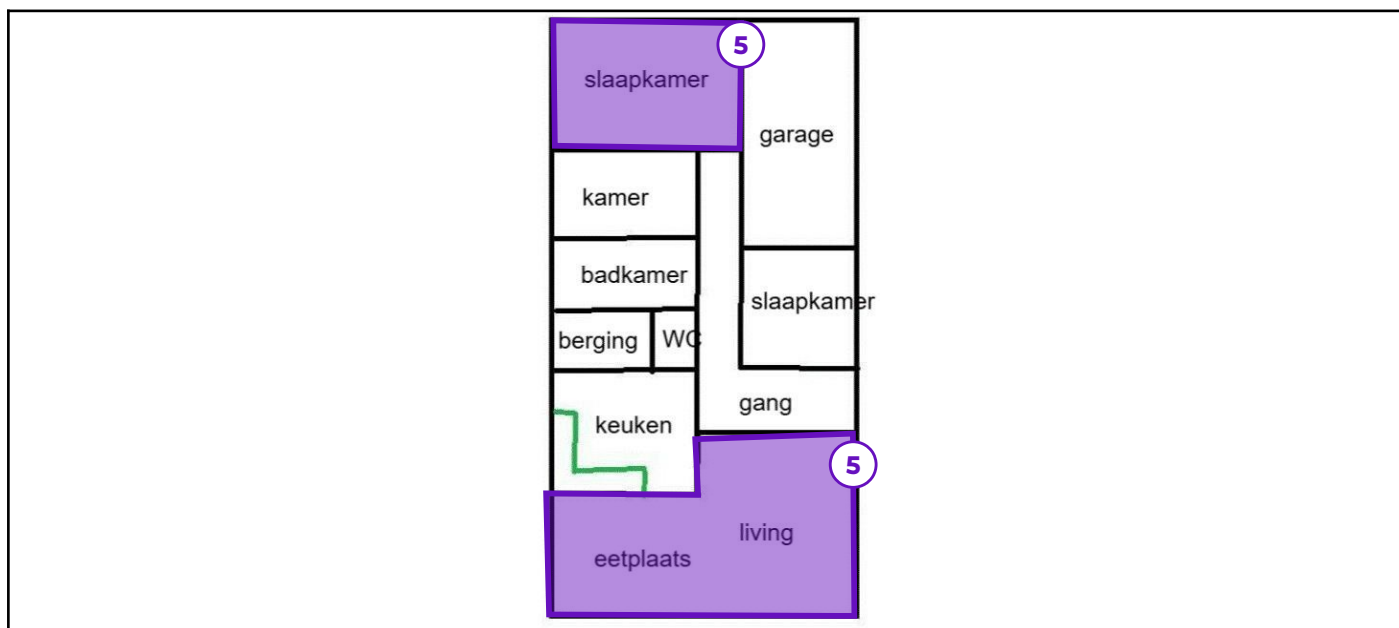
Plan 1.3: plan gelijkvloers

Beschrijving	Type	Actie
5. Pleisterwerk en dergelijke achter valse plafonds en muren (deels)	Advies	-

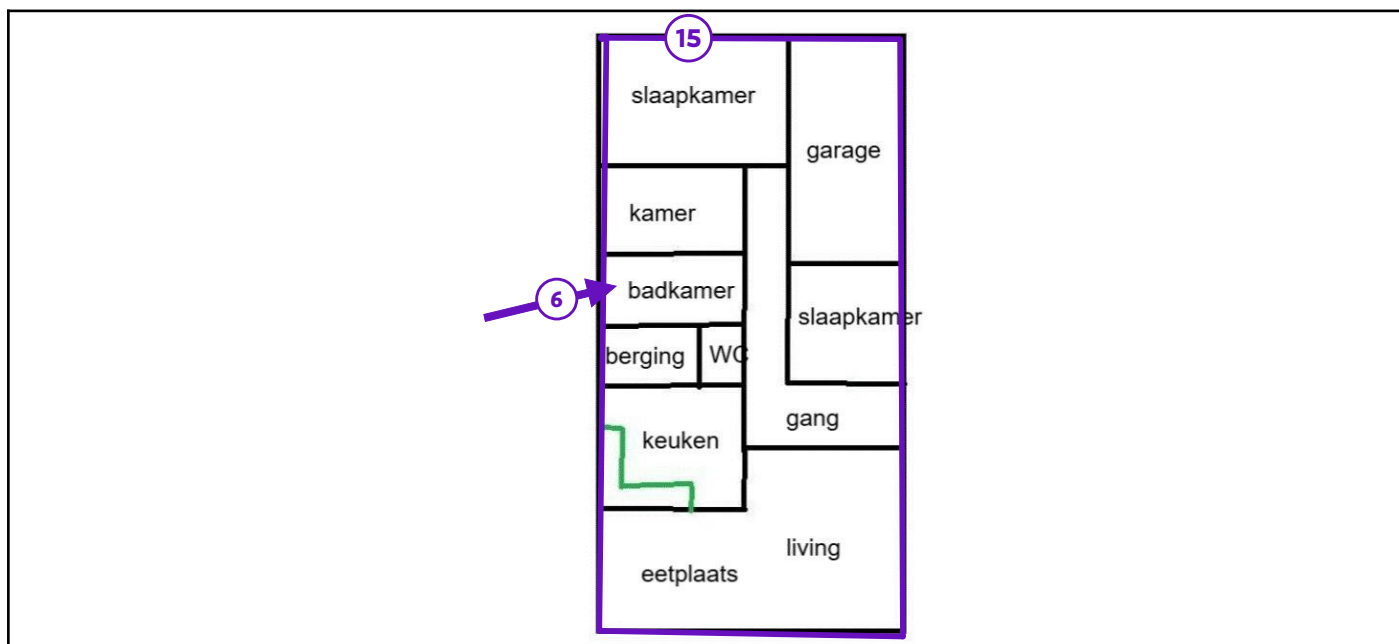
Plan 1.4: plan gelijkvloers

Beschrijving	Type	Actie
6. binnenzijde verluchtingen	Advies	-
15. kit aan buitenschrijnwerk	Overige ruimte of materiaal	-

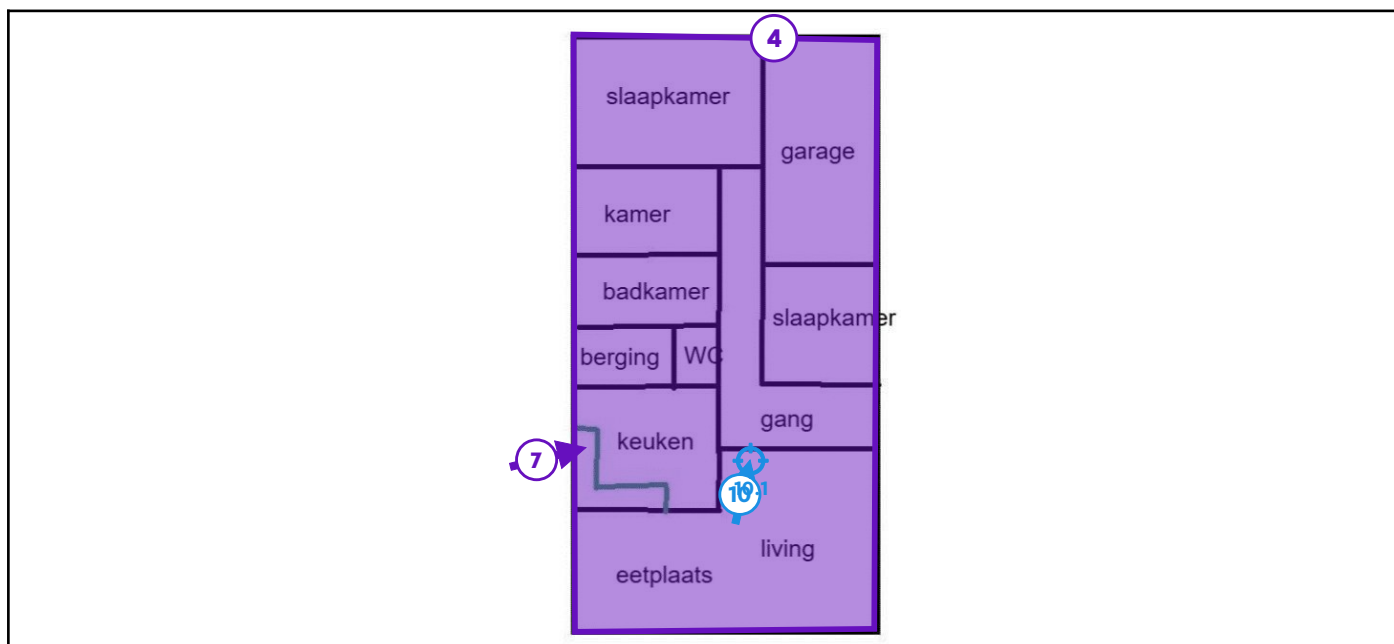
Plan 1.5: plan gelijkvloers

Beschrijving	Type	Actie
4. Lijmlaag achter faiencetegels en vloertegels	Advies	-
7. anti-dreunlaag spoelbak keuken	Advies	-
10. Kachelkoord pelletkachel	Geen asbest	-
10.1 Code: 91733582	Puntmonster	-

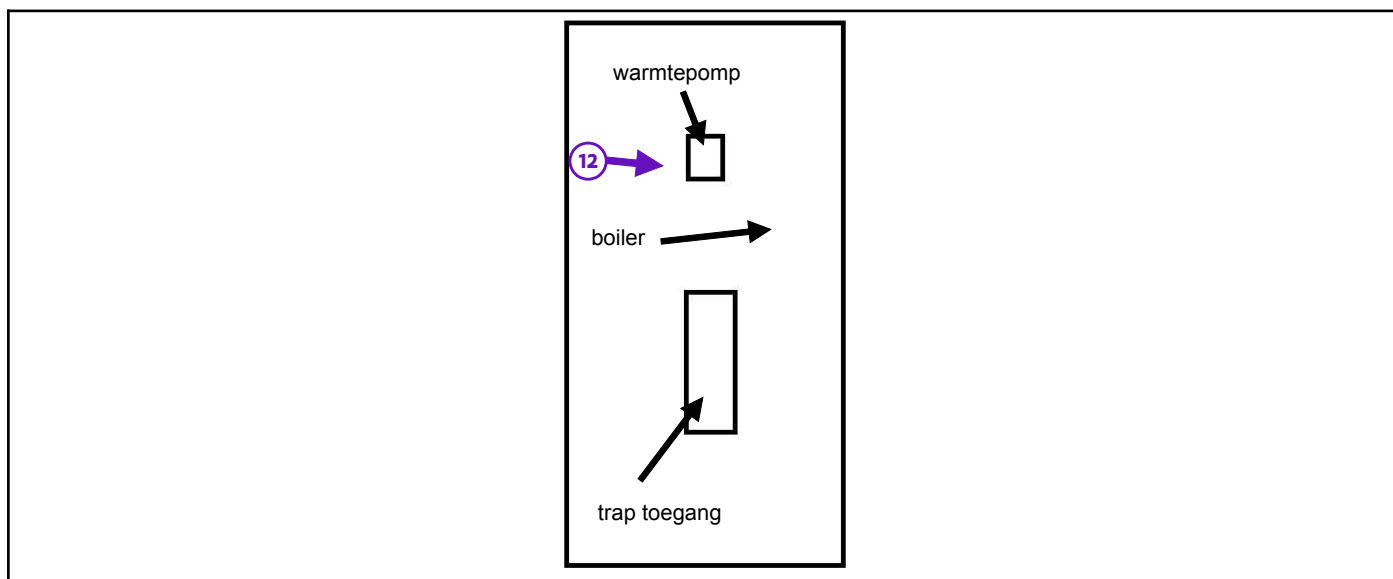
Plan 1.6: zolderplan

Beschrijving	Type	Actie
12. buisisolatie zonder asbest	Overige ruimte of materiaal	-

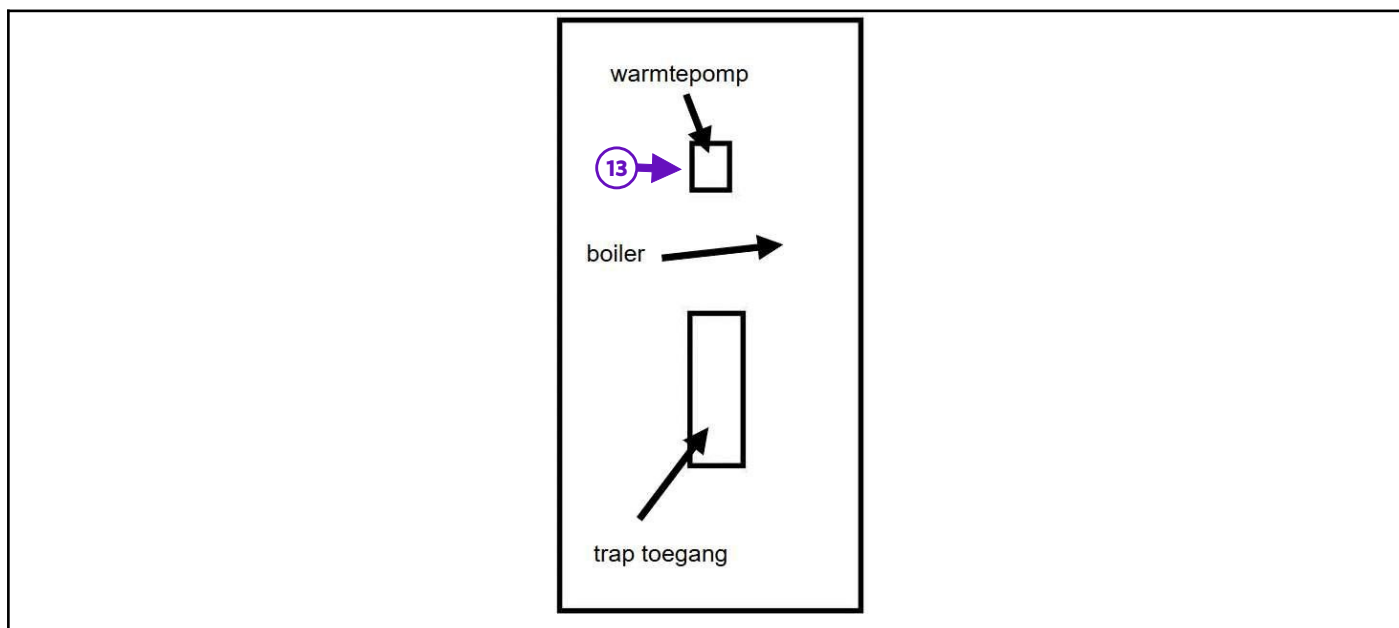
Plan 1.7: zolderplan

Beschrijving	Type	Actie
13. warmtepomp	Overige ruimte of materiaal	-

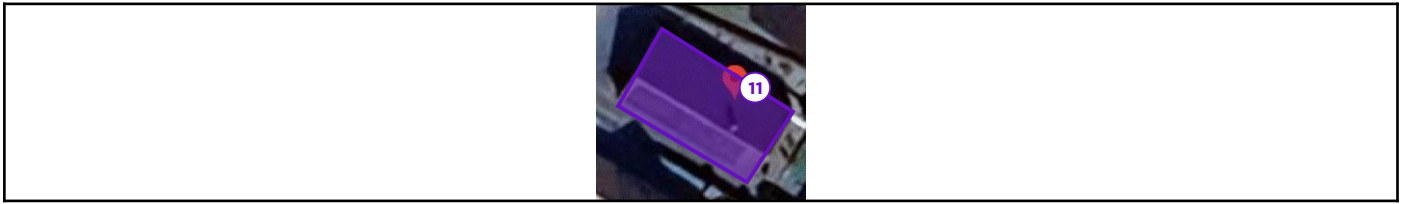
Plan 1.10: dakplan woning

Beschrijving	Type	Actie
11. Dakbedekking bestaande uit pannen (niet verdacht)	Overige ruimte of materiaal	-

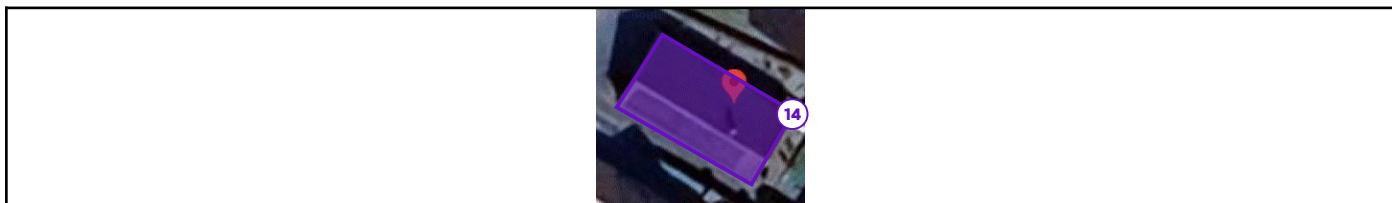
Plan 1.11: dakplan woning

Beschrijving	Type	Actie
14. onderdak is een doek	Overige ruimte of materiaal	-

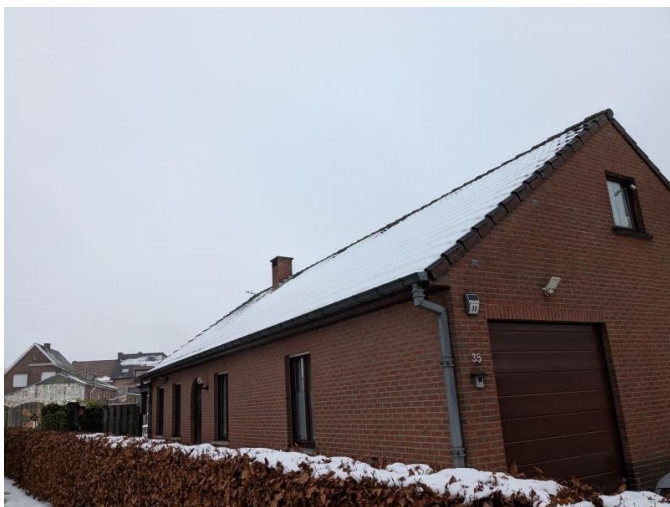
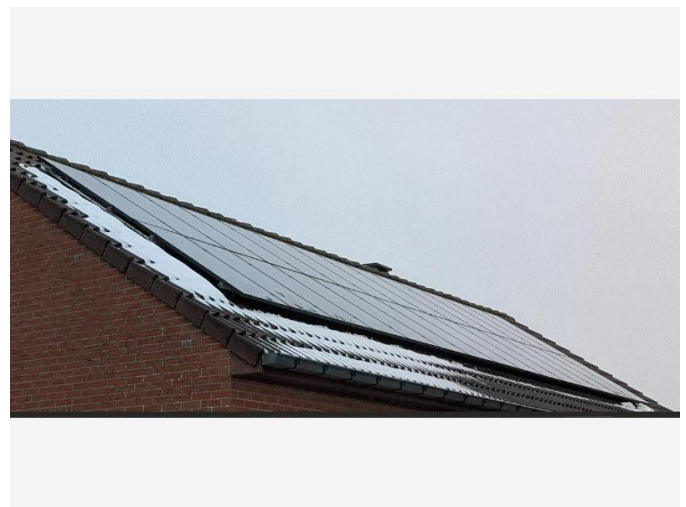
Beschrijving	Notitie	Terug te vinden op plannen
Fiche 11: Dakbedekking bestaande uit pannen (niet verdacht)	De dakbedekking is niet-asbestverdacht.	Plan 1.10: dakplan woning
Fiche 12: buisisolatie zonder asbest	-	Plan 1.6: zolderplan
Fiche 13: warmtepomp	De ketel van de centrale verwarming is origineel van 2007. Gezien de ketel na 2000 geproduceerd is, bevat deze geen asbest.	Plan 1.7: zolderplan
Fiche 14: onderdak is een doek	-	Plan 1.11: dakplan woning
Fiche 15: kit aan buitenschrijnwerk	-	Plan 1.4: plan gelijkvloers
