Asbestinventarisatetest

Weerstandsstraat 31, 1502 Halle

Attestnummer : 20260316-000213.000

Niet-asbestveilig

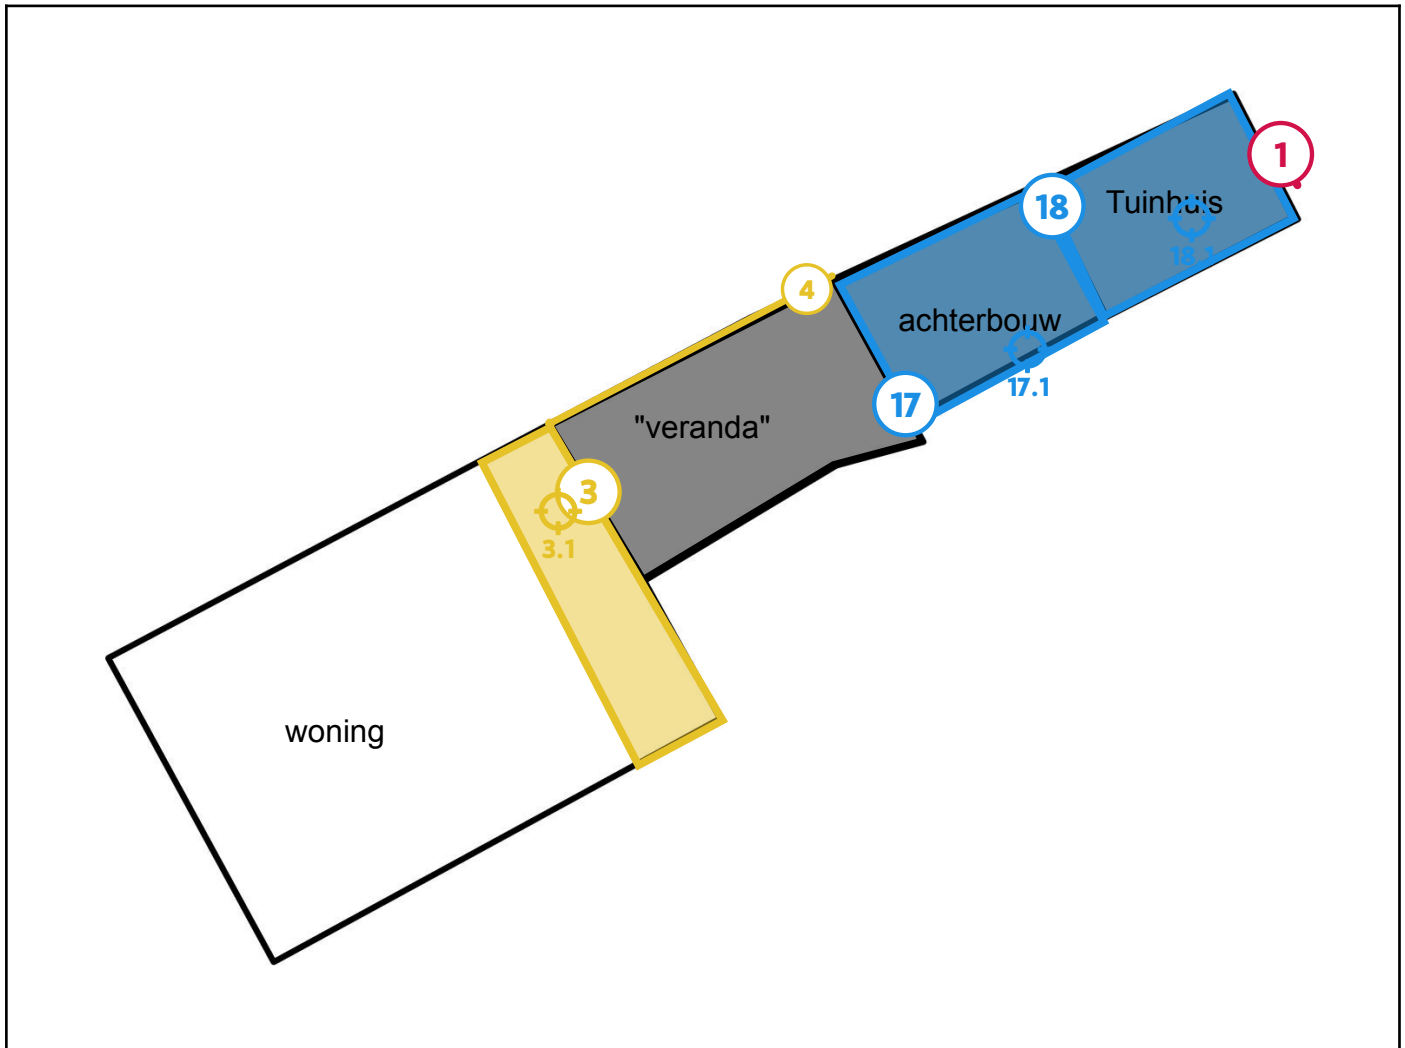
Plan 1.1: woning plan

Beschrijving	Type	Actie
1. Losse buizen	Asbestmateriaal	Dringend verwijderen
3. Roofing plat dak woning	Asbestmateriaal	Zorgvuldig beheren
3.1 Code: 04	Puntmonster	-
4. Deksteen gemeenschappelijke muur	Asbestmateriaal	Zorgvuldig beheren
17. Roofing	Geen asbest	-
17.1 Code: 03	Puntmonster	-
18. Dak bestaande uit bitumineuze golfplaten	Geen asbest	-

18.1 Code: 06	Puntmonster	-
---------------	-------------	---

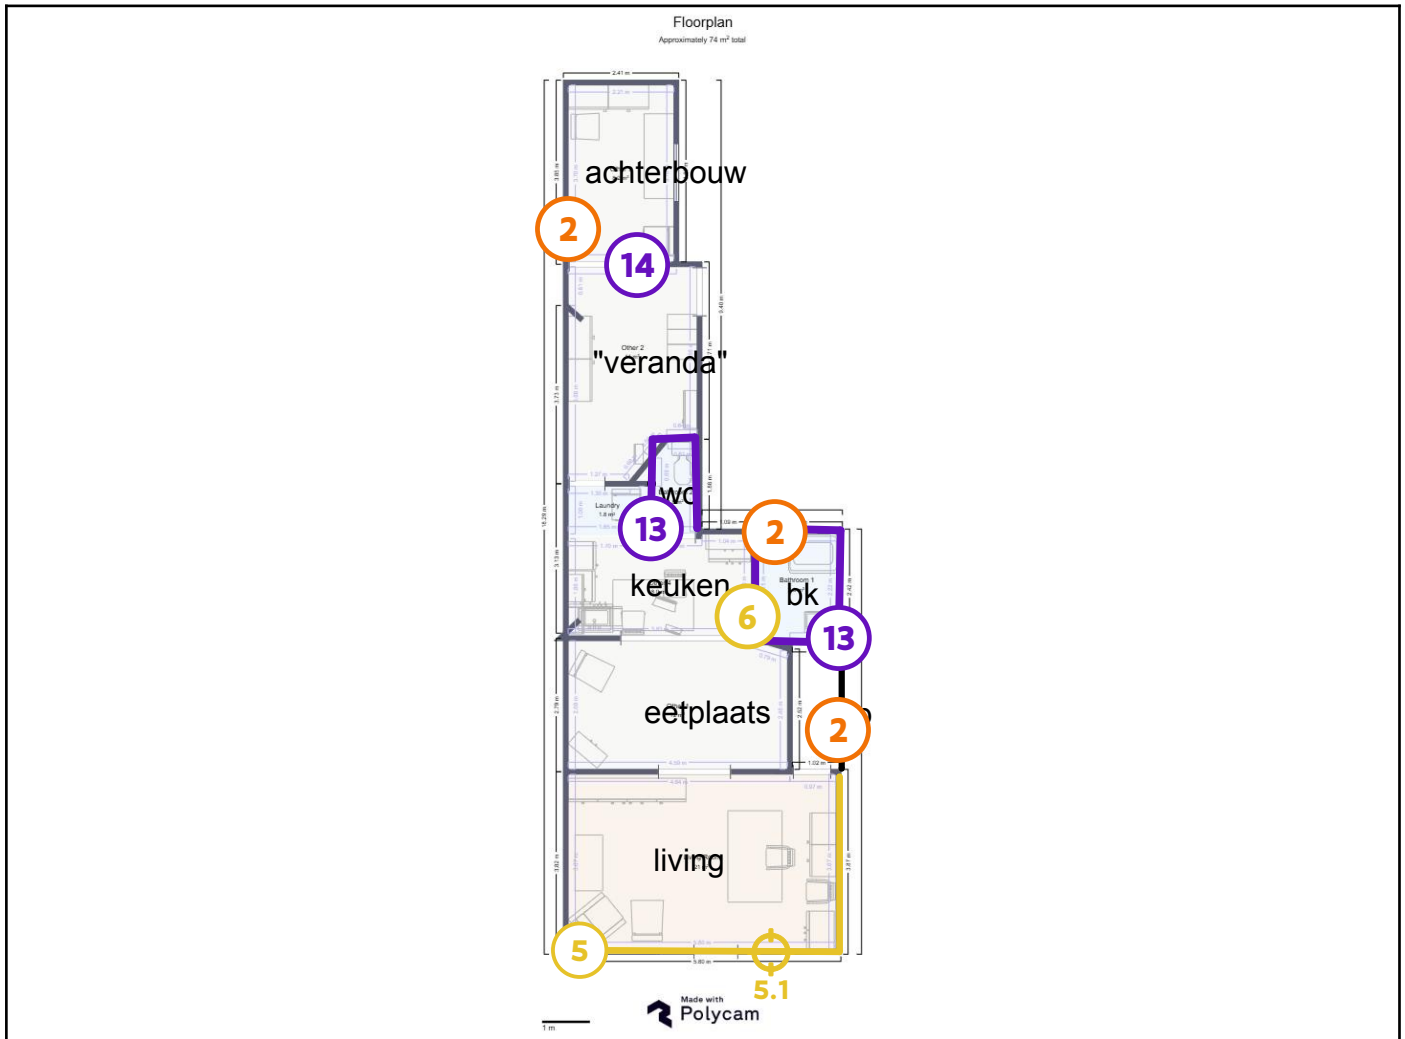
Plan 1.3: Plan gelijkvloers

Beschrijving	Type	Actie
2. Bakeliet schakelaars/stopcontacten	Asbestmateriaal	Verwijderen
5. Cementplaten wanden	Asbestmateriaal	Zorgvuldig beheren
5.1 Code: 02	Puntmonster	-
6. Bakeliet schakelkast	Asbestmateriaal	Zorgvuldig beheren
13. Gebruikte lijm achter de muurtegels	Advies	-
14. Ventilatiekanalen	Advies	-

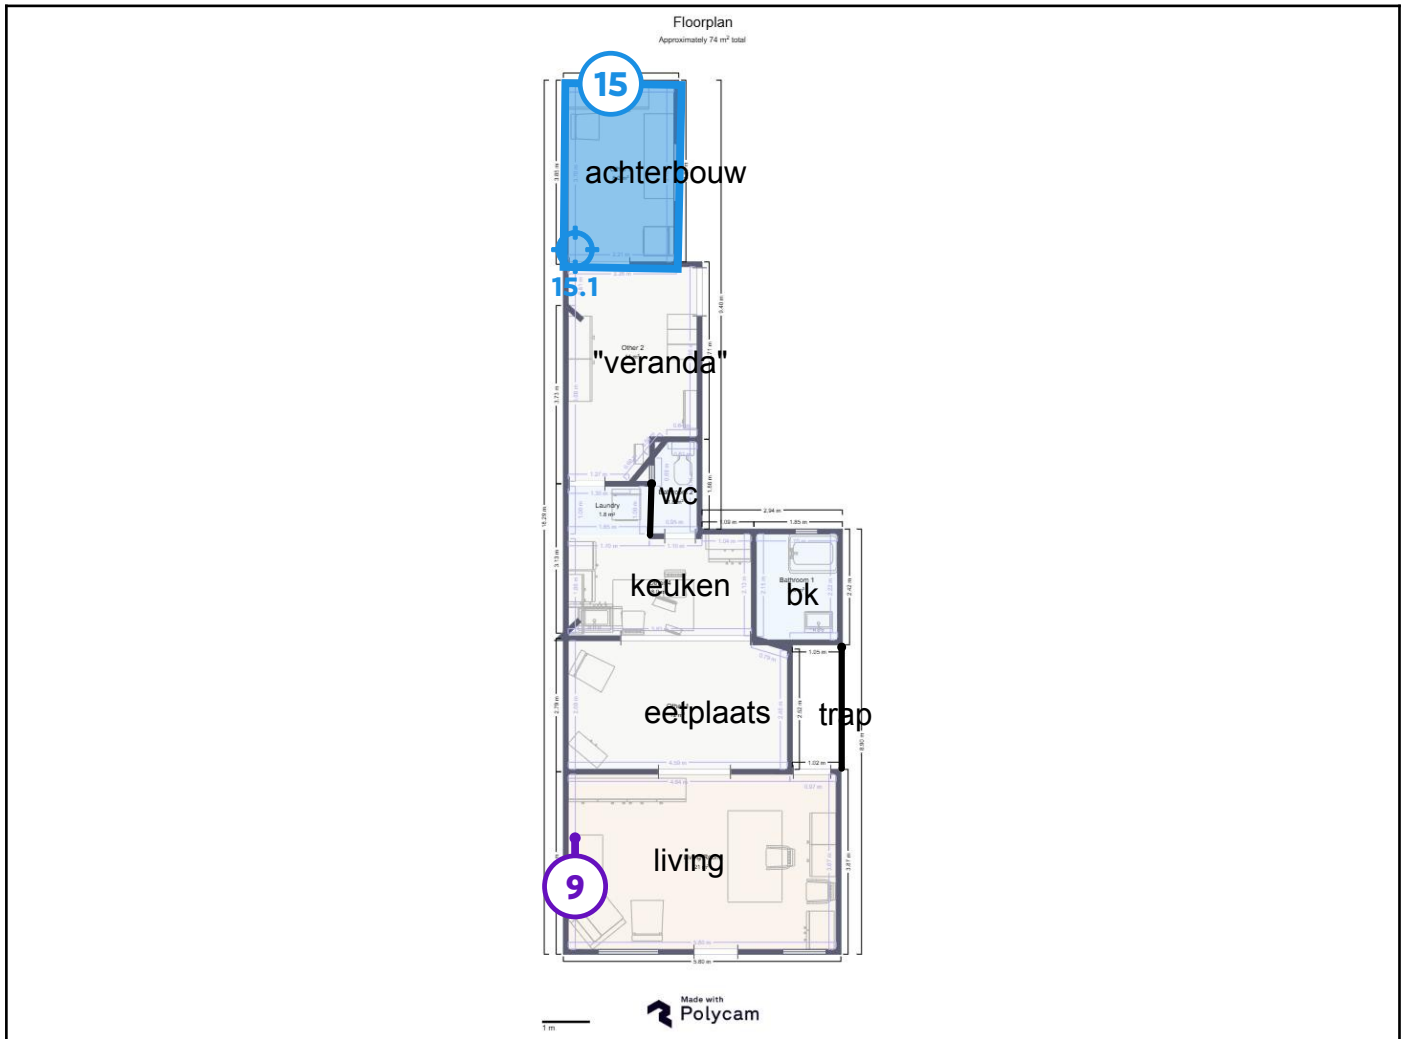
Plan 1.5: Plan gelijkvloers

Beschrijving	Type	Actie
9. Rookgaskanaal	Beperking	-
15. Vinyl onder vinyl achterbouw	Geen asbest	-
15.1 Code: 05	Puntmonster	-

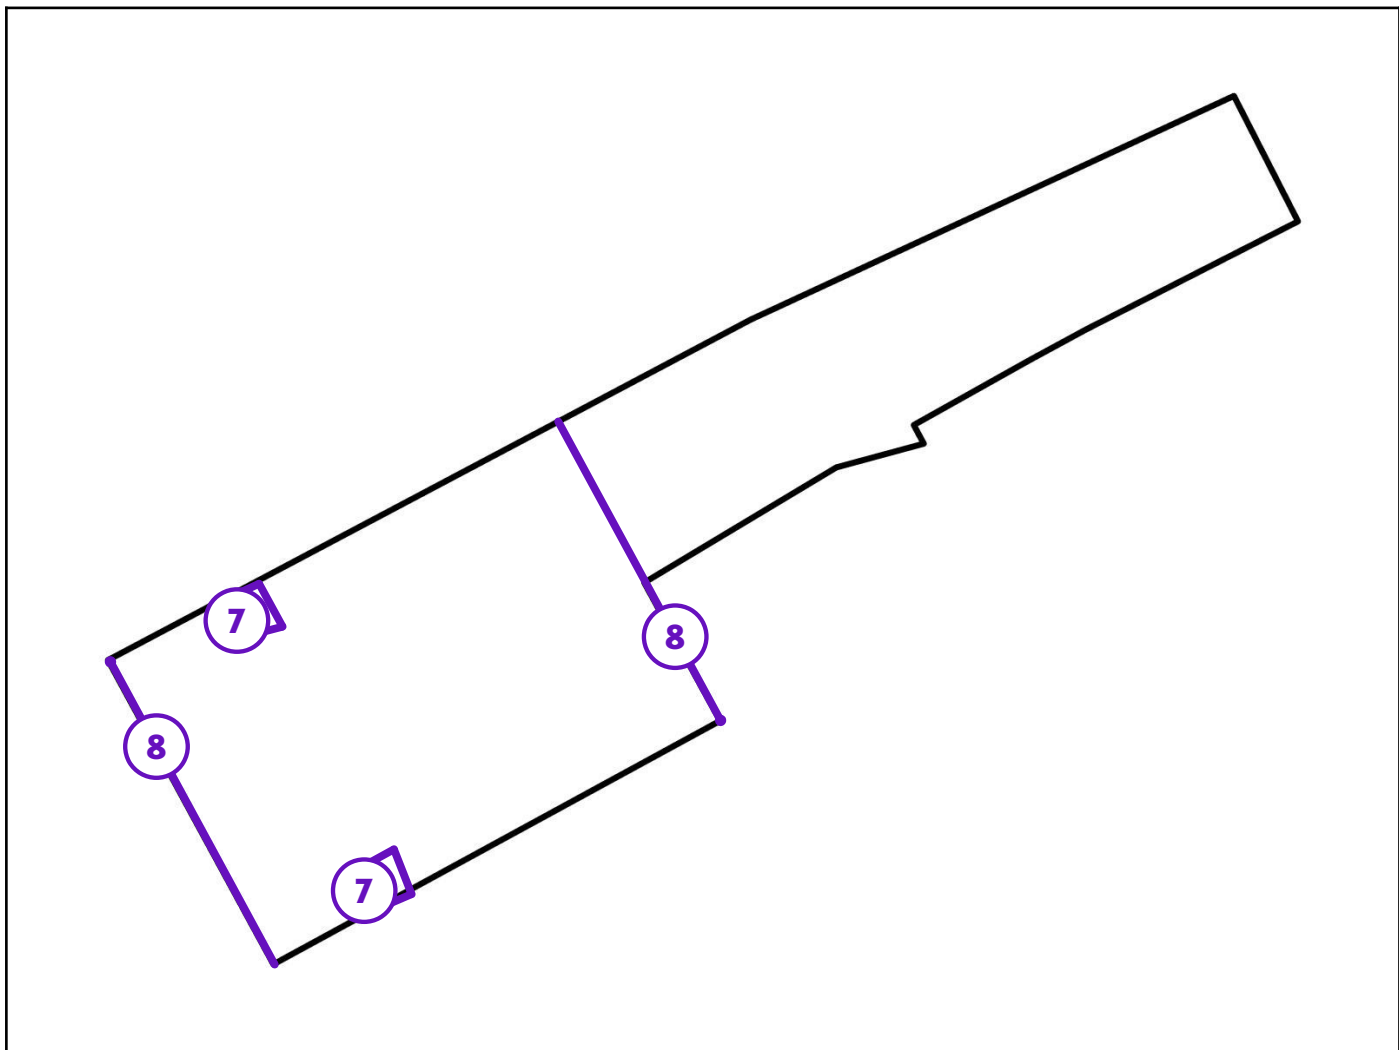
Plan 1.9: woning plan

Beschrijving	Type	Actie
7. Schouw	Beperking	-
8. Dakgoot vooraan en achteraan	Beperking	-

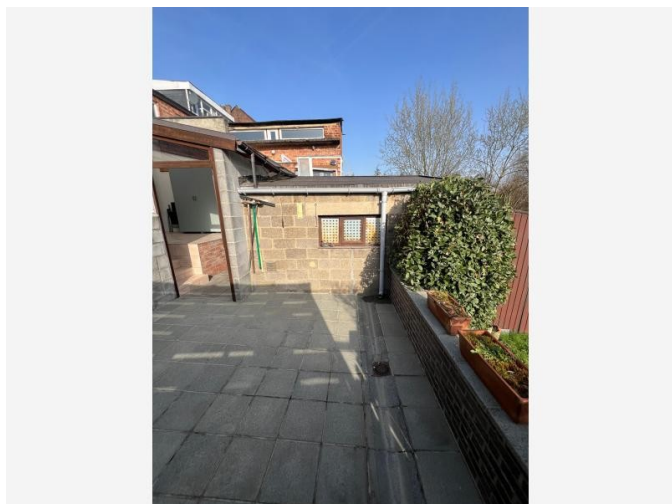
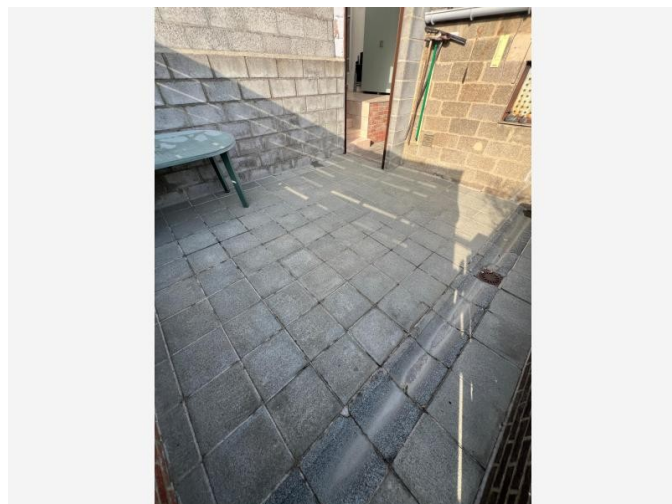
Informatie over een niet-asbestverdacht materiaal

Basis voor advies	De asbestdeskundige beoordeelt het materiaal als niet-asbestverdacht.
--------------------------	---

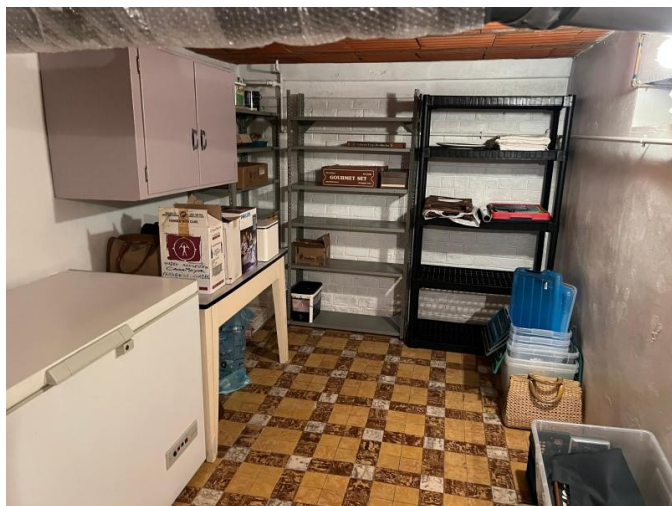
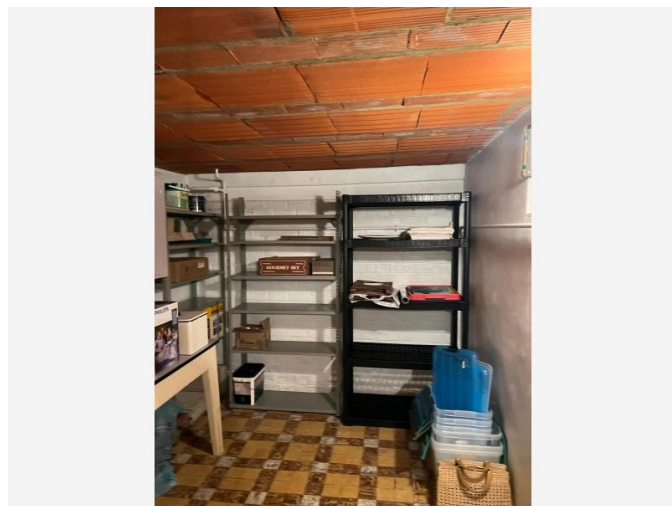
Informatie over een niet-asbestverdacht materiaal

De asbestdeskundige beoordeelt het materiaal als niet-asbestverdacht.

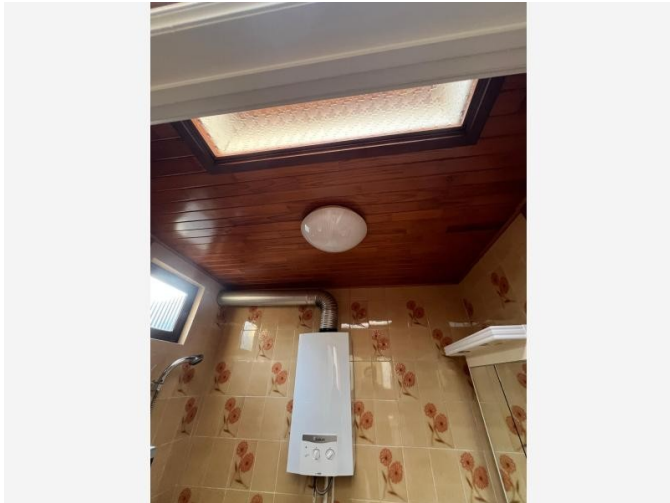
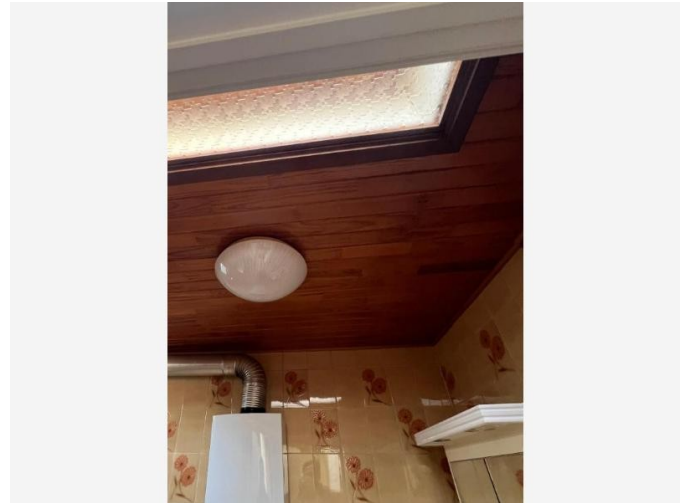
Informatie over een niet-asbestverdacht materiaal

Basis voor advies	De asbestdeskundige beoordeelt het materiaal als niet-asbestverdacht.
Primaire drager	Plafond

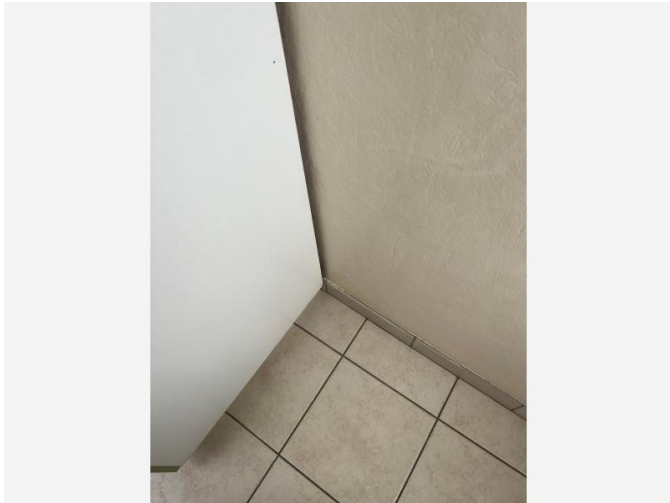
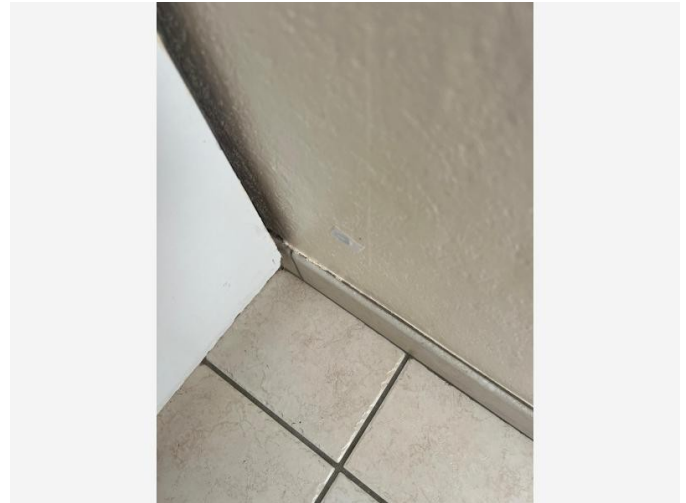
Beschrijving	Vinyl onder vinyl achterbouw
Omgeving	Binnen
Primaire drager	Vloer
Bindmiddel van materiaal	Kunststof of -hars
Gebondenheid op basis van bindmiddel	Hecht
Hoeveelheid (oppervlakte - aantal)	<ul style="list-style-type: none">• 20,00 m² - 1 stuk
Totale oppervlakte	20,00 m ²
Identificatiemethode	Een monstername door de asbestdeskundige met laboanalyse door een asbestlabo.
Destructieve handeling voor identificatie	Nee
Opmerking	De hoeveelheid is een zo nauwkeurig mogelijke opmeting. Hieraan kunnen evenwel geen rechten worden ontleend.

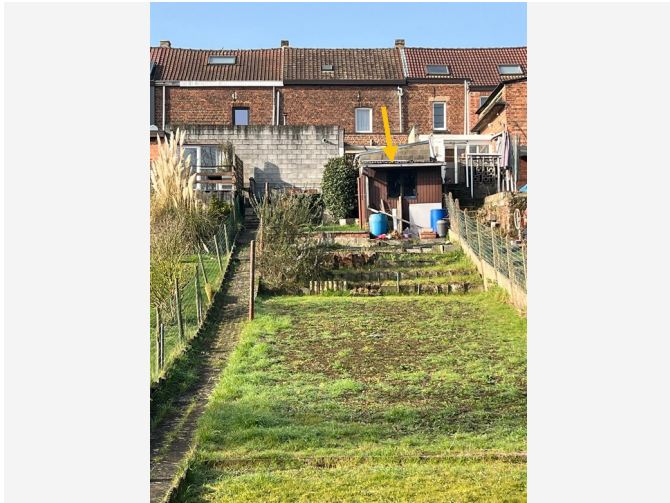
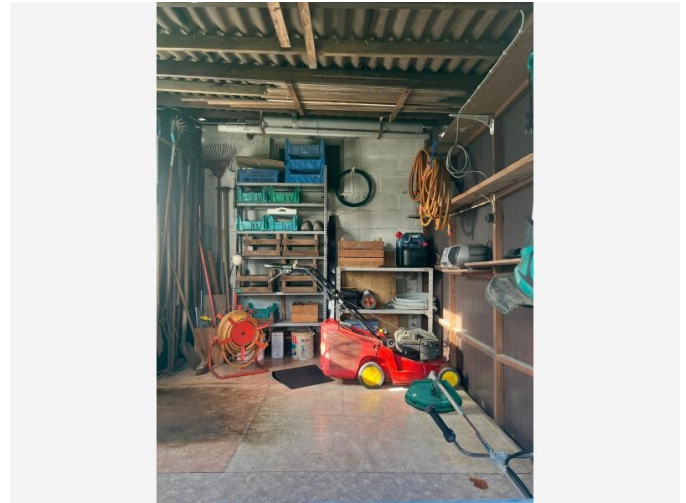
Beschrijving	Roofing
Omgeving	Buiten
Primaire drager	Plat dak
Bindmiddel van materiaal	Bitumen (roofing, teer, asfalt)
Gebondenheid op basis van bindmiddel	Hecht
Hoeveelheid (oppervlakte - aantal)	<ul style="list-style-type: none">• 25,00 m² - 1 stuk
Totale oppervlakte	25,00 m ²
Identificatiemethode	Een monstername door de asbestdeskundige met laboanalyse door een asbestlabo.
Destructieve handeling voor identificatie	Nee
Opmerking	Staalname tot op de eventuele onderliggende lagen is niet mogelijk zonder uitbreiding naar een destructief onderzoek.
