Asbestinventarisatetest

Kleine Brugstraat 54, 1601 Sint-Pieters-Leeuw

Attestnummer : 20251231-000202.000

Uitgegeven op : 31.12.2025

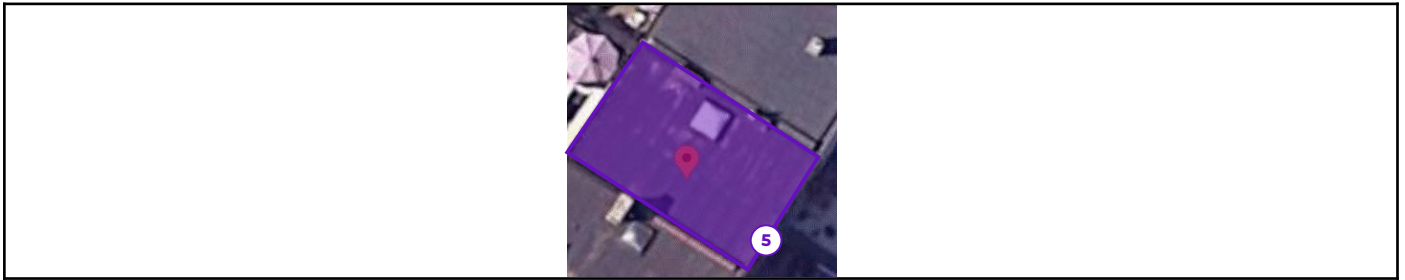
Plan 1.1: luchtfoto dakplan

Beschrijving	Type	Actie
5. Plat Dak (beperking)	Beperking	-

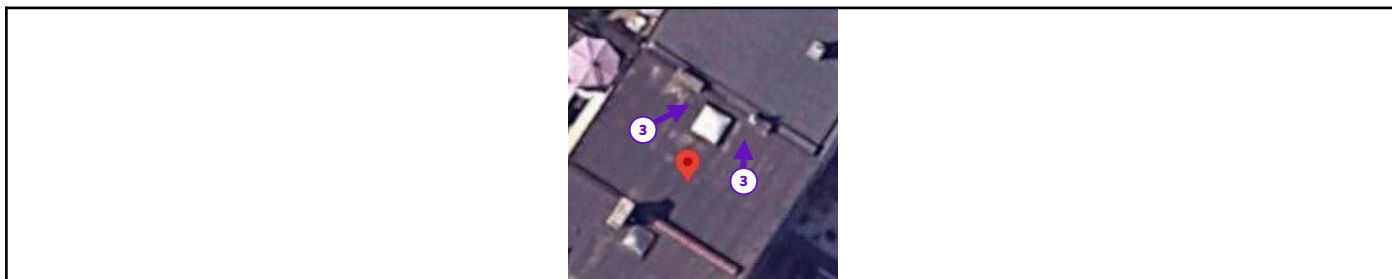
Plan 1.2: luchtfoto dakplan

Beschrijving	Type	Actie
3. Binnenzijde Schouw	Beperking	-

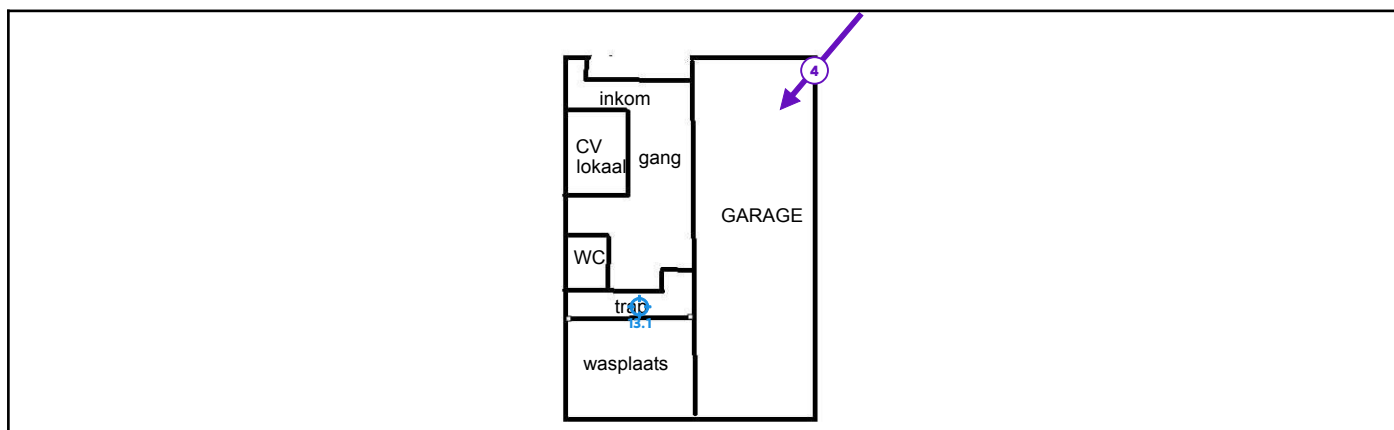
Plan 1.3: plan gelijkvloers

Beschrijving	Type	Actie
4. Putdeksels	Beperking	-
13. Pleisterwerk binnenwanden	Geen asbest	-
13.1 Code: 9164150	Mengmonster	-

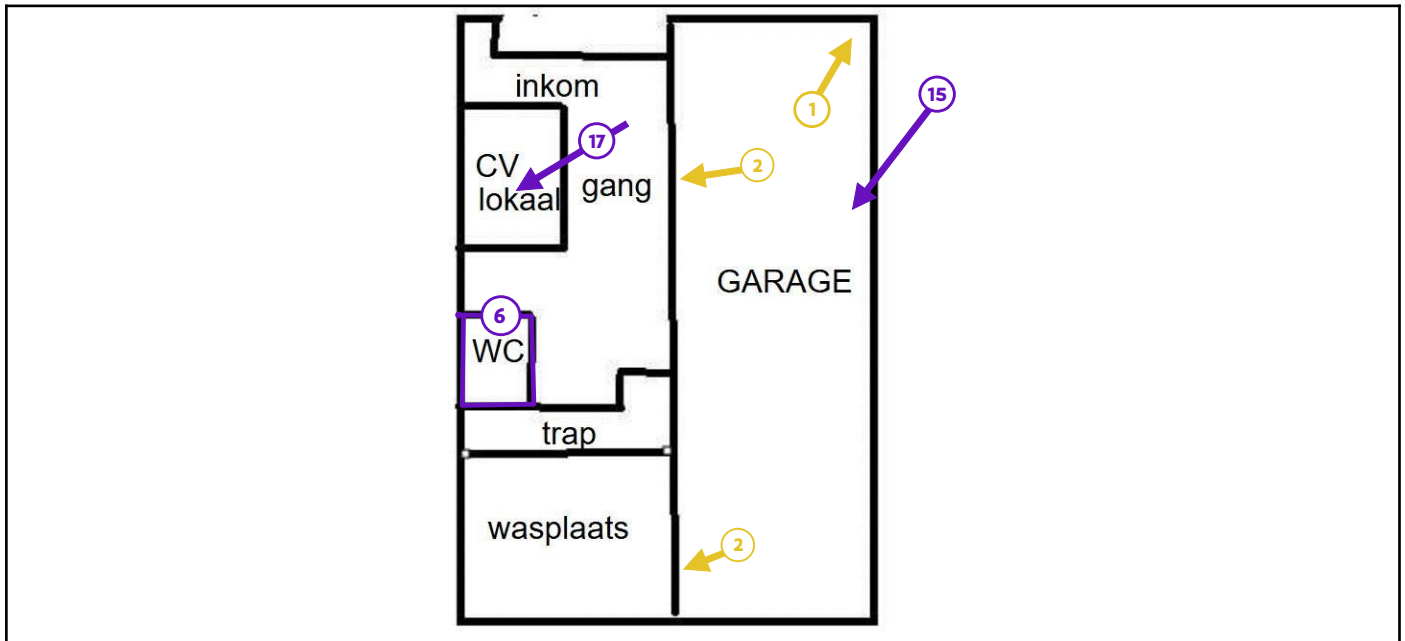
Plan 1.4: plan gelijkvloers

Beschrijving	Type	Actie
1. Bakeliet schakelkast	Asbestmateriaal	Zorgvuldig beheren
2. Bakeliet schakelaars/stopcontacten	Asbestmateriaal	Zorgvuldig beheren
6. Lijm laag Faiencetegels	Advies	-
15. leidingisolatie	Overige ruimte of materiaal	-
17. CV-ketel 2010	Overige ruimte of materiaal	-

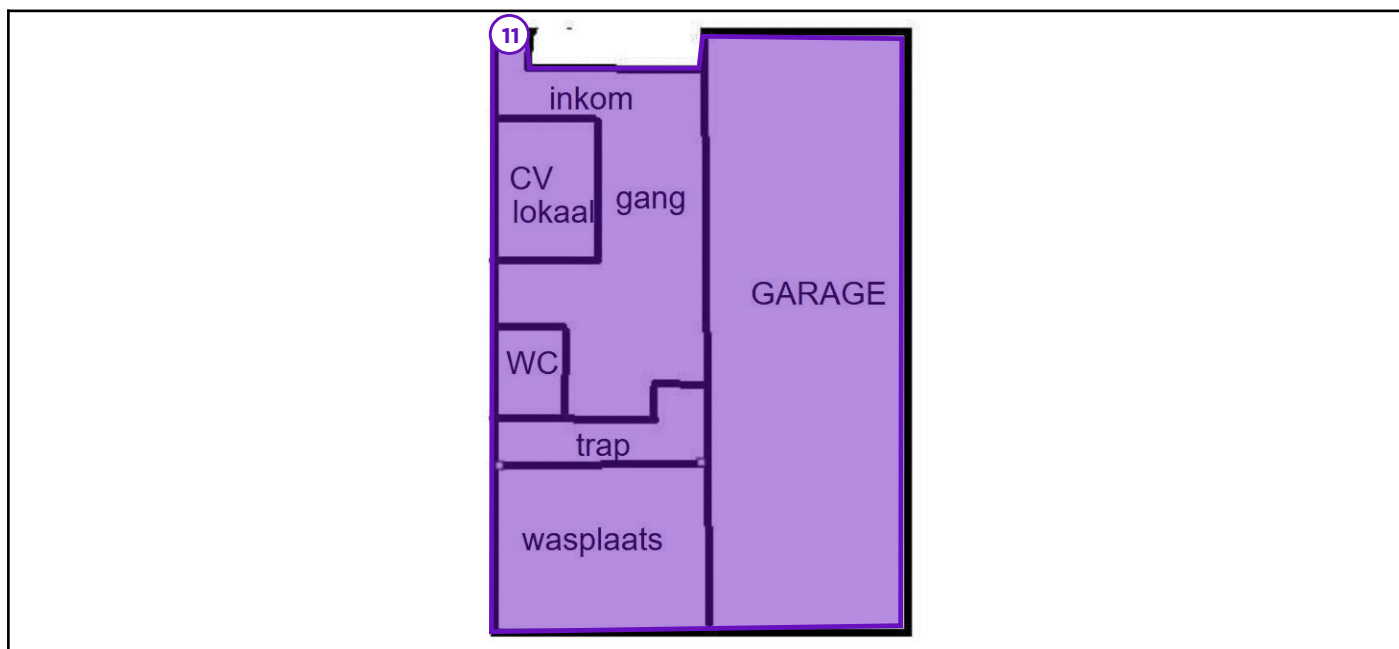
Plan 1.5: plan gelijkvloers

Beschrijving	Type	Actie
11. Lijmlaag Vloertegels	Advies	-

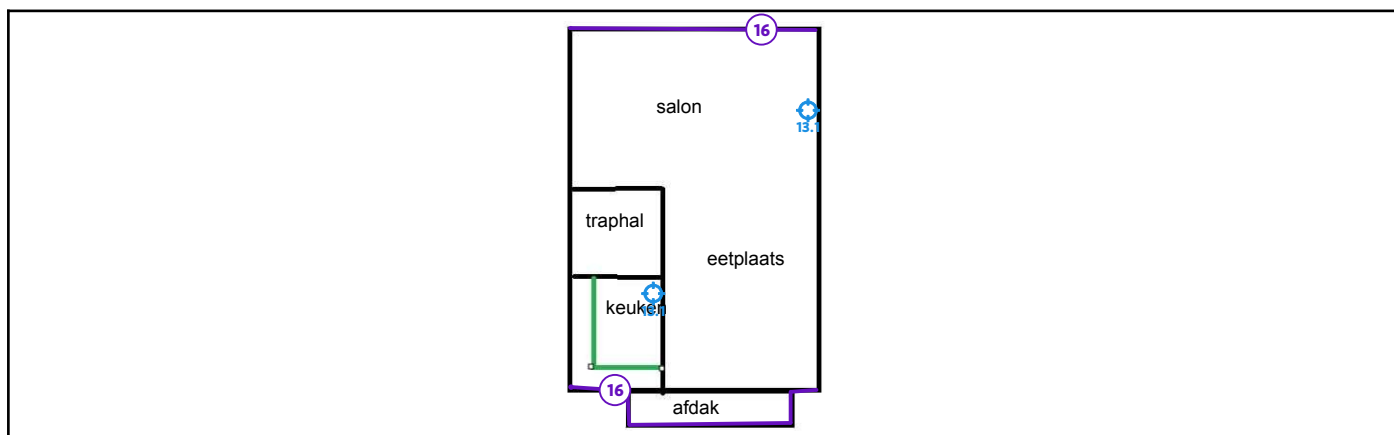
Plan 1.6: plan eerste verdieping

Beschrijving	Type	Actie
13. Pleisterwerk binnenwanden	Geen asbest	-
13.1 Code: 9164150	Mengmonster	-
16. Kit aan de ramen	Overige ruimte of materiaal	-

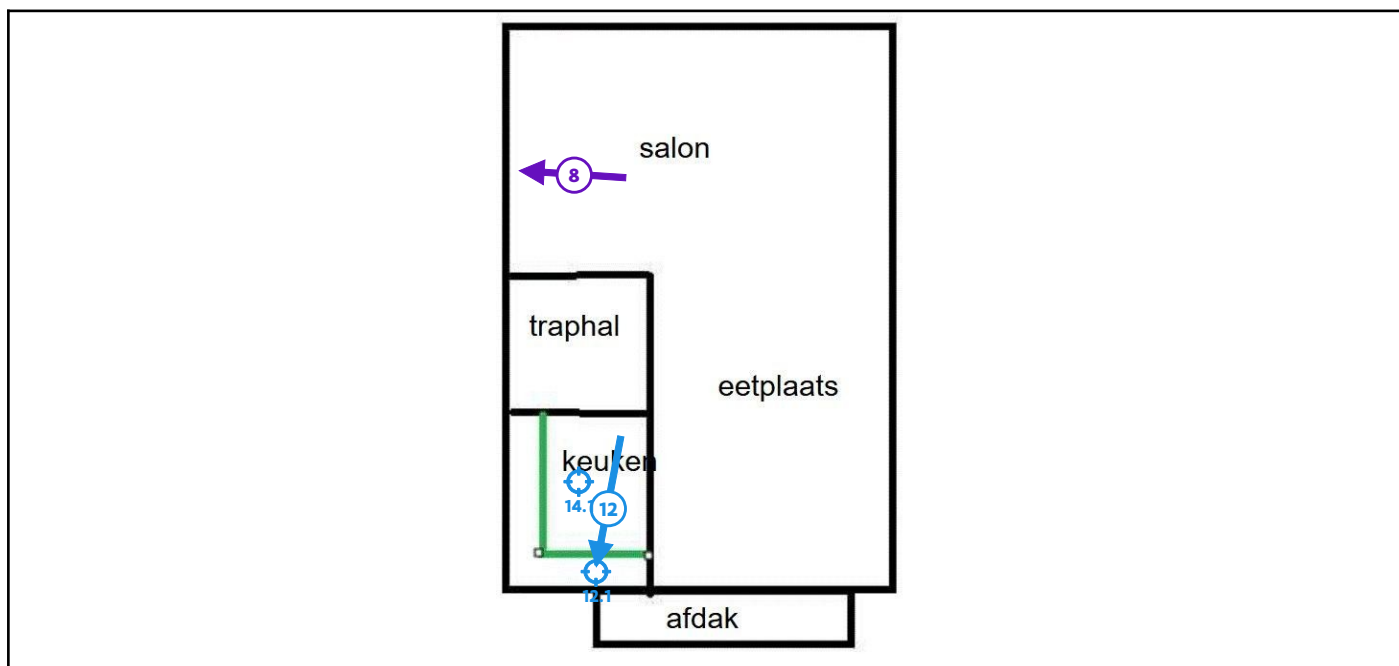
Plan 1.7: plan eerste verdieping

Beschrijving	Type	Actie
8. houtcasette living	Advies	-
12. Anti-dreunlaag gootsteen keuken eerste verdieping	Geen asbest	-
12.1 Code: 9164152	Puntmonster	-
14. Pleisterwerk plafonds	Geen asbest	-
14.1 Code: 9164151	Mengmonster	-

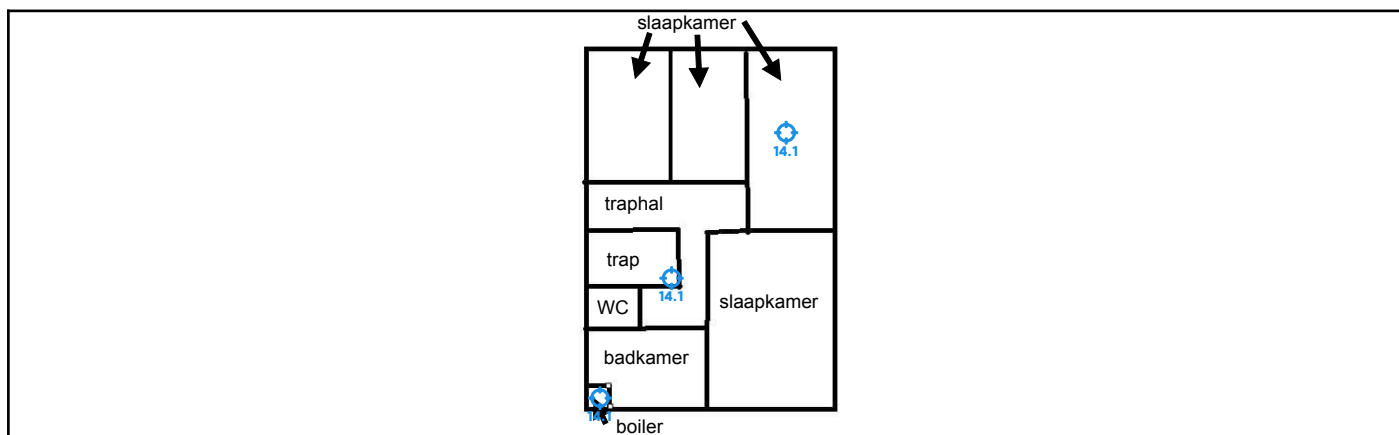
Plan 1.9: plan tweede verdieping

Beschrijving	Type	Actie
14. Pleisterwerk plafonds	Geen asbest	-
14.1 Code: 9164151	Mengmonster	-

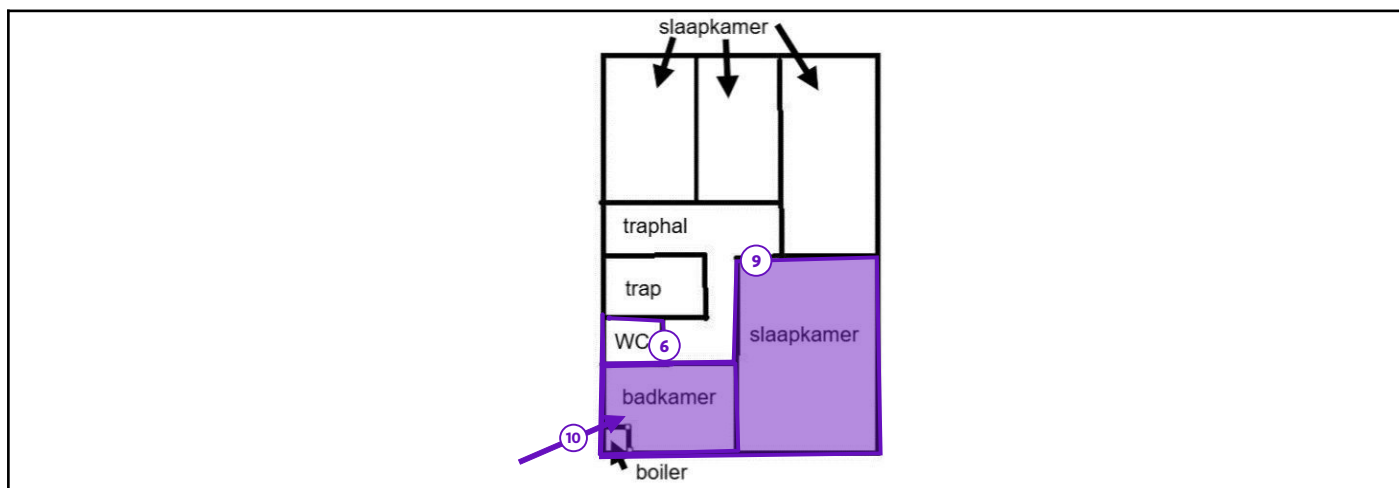
Plan 1.10: plan tweede verdieping

Beschrijving	Type	Actie
6. Lijm laag Faiencetegels	Advies	-
9. Pleisterwerk en dergelijke achter valse Plafonds	Advies	-
10. verluchtingen	Advies	-

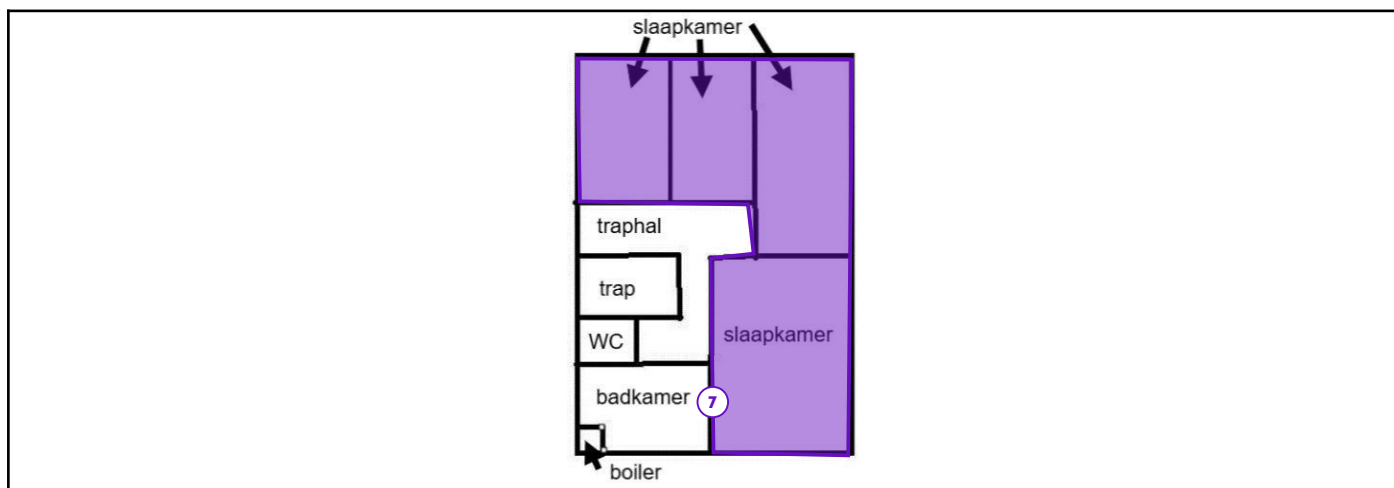
Plan 1.11: plan tweede verdieping

Beschrijving	Type	Actie
7. Vloerzeil/laminaat	Advies	-

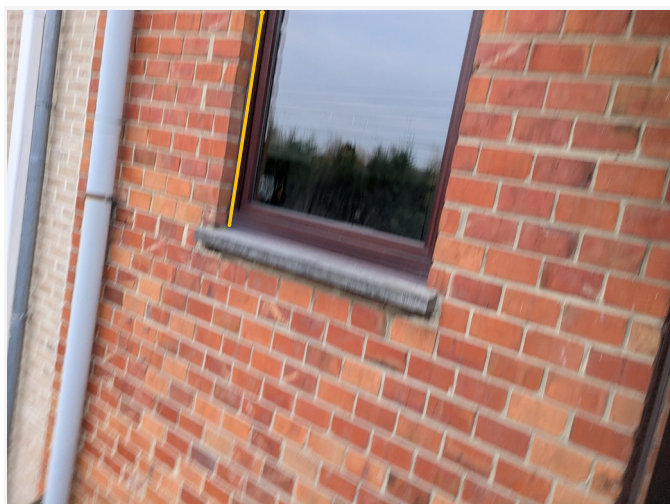
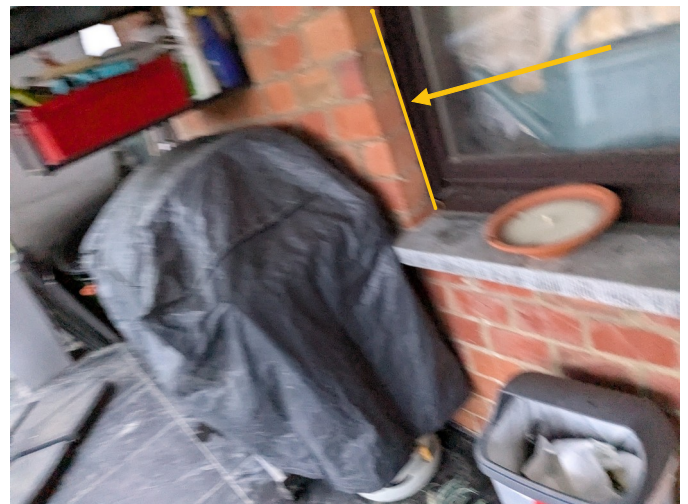
Beschrijving	Notitie	Terug te vinden op plannen
Fiche 15: leidingisolatie	-	Plan 1.4: plan gelijkvloers
Fiche 16: Kit aan de ramen	De kit aan de ramen is niet asbestverdacht.	Plan 1.6: plan eerste verdieping
Fiche 17: CV-ketel 2010	De CV-ketel is van 2010 en bevat aldus geen asbest.	Plan 1.4: plan gelijkvloers
