Asbestinventarisatetest

Beertsestraat 30/11, 1500 Halle

Attestnummer : 20260401-000461.000

Niet-asbestveilig

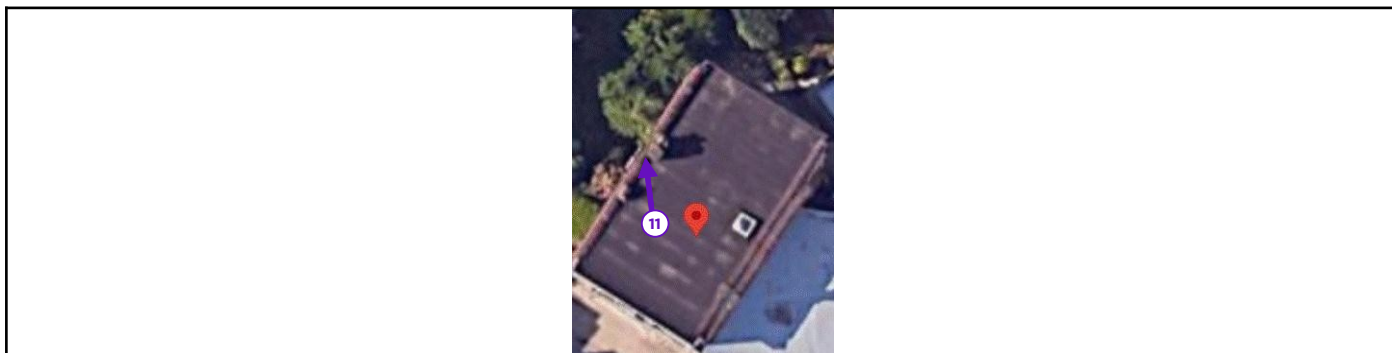
Plan 1.1: dakplan appartementsgebouw

Beschrijving	Type	Actie
11. Schouw en schouwhoed	Beperking	-

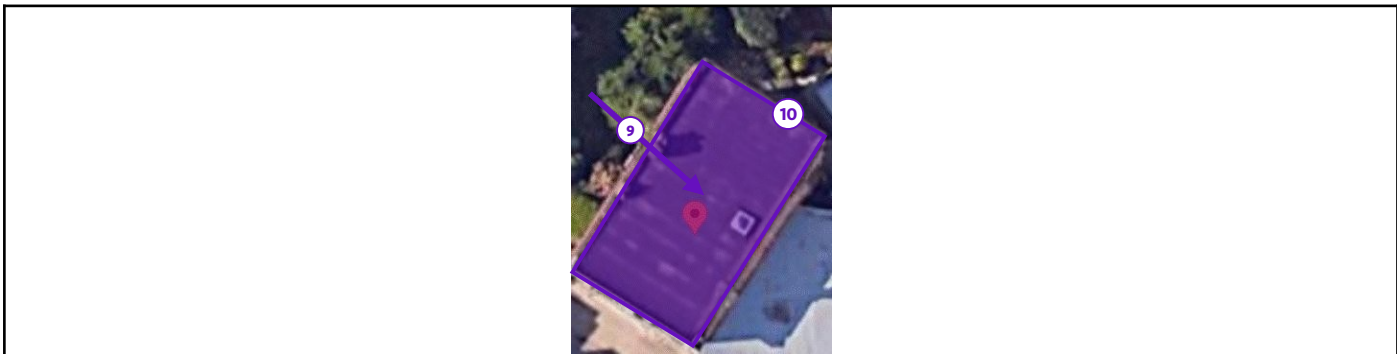
Plan 1.2: dakplan appartementsgebouw

Beschrijving	Type	Actie
9. Onderdak (niet waarneembaar)	Beperking	-
10. Dak (beperking)	Beperking	-

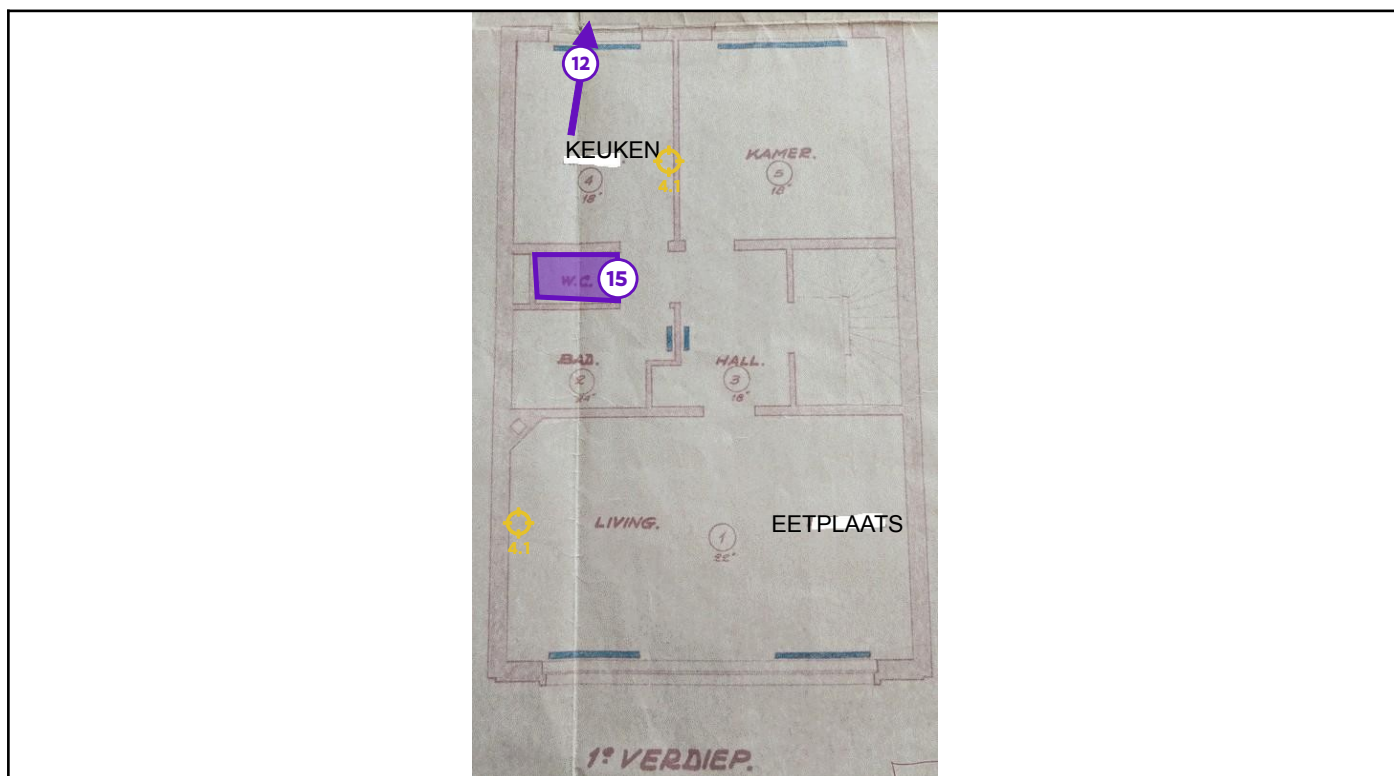
Plan 1.3: plan eerste verdieping

Beschrijving	Type	Actie
4. Pleisterwerk binnenwanden	Asbestmateriaal	Zorgvuldig beheren
4.1 Code: 9318795	Mengmonster	-
12. Bloembak	Roerend goed	-
15. Pleisterwerk en dergelijke achter valse Plafonds	Advies	-

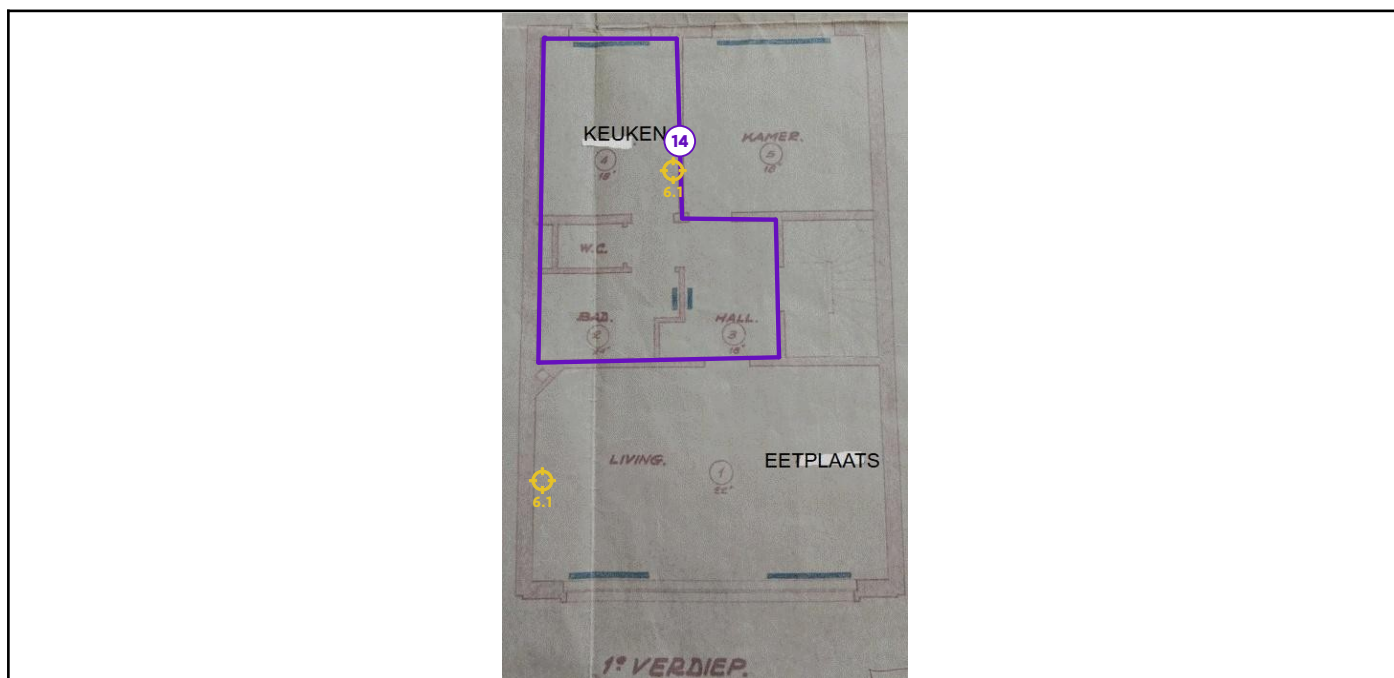
Plan 1.4: plan eerste verdieping

Beschrijving	Type	Actie
6. Pleisterwerk plafonds	Asbestmateriaal	Zorgvuldig beheren
6.1 Code: 9318797	Mengmonster	-
14. tegels (lijm)	Advies	-

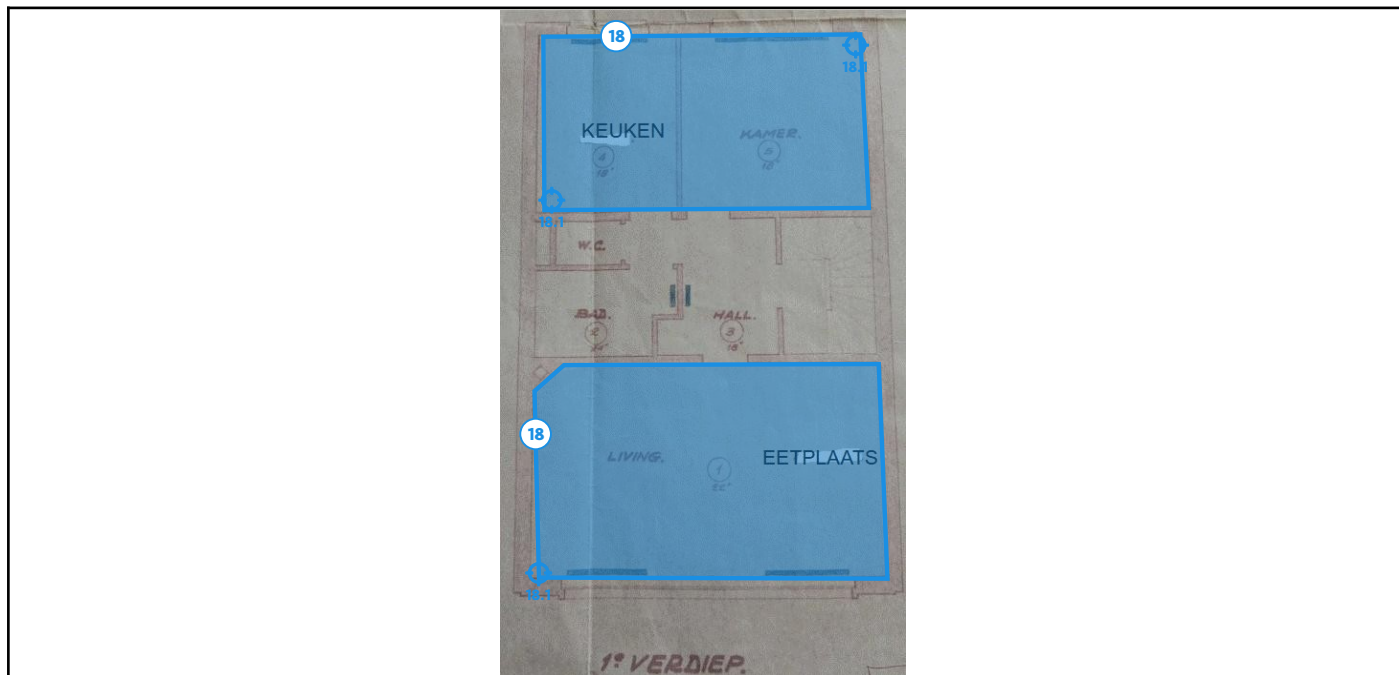
Plan 1.5: plan eerste verdieping

Beschrijving	Type	Actie
18. Vloerzeil eerste verdieping	Geen asbest	-
18.1 Code: 9318796	Mengmonster	-

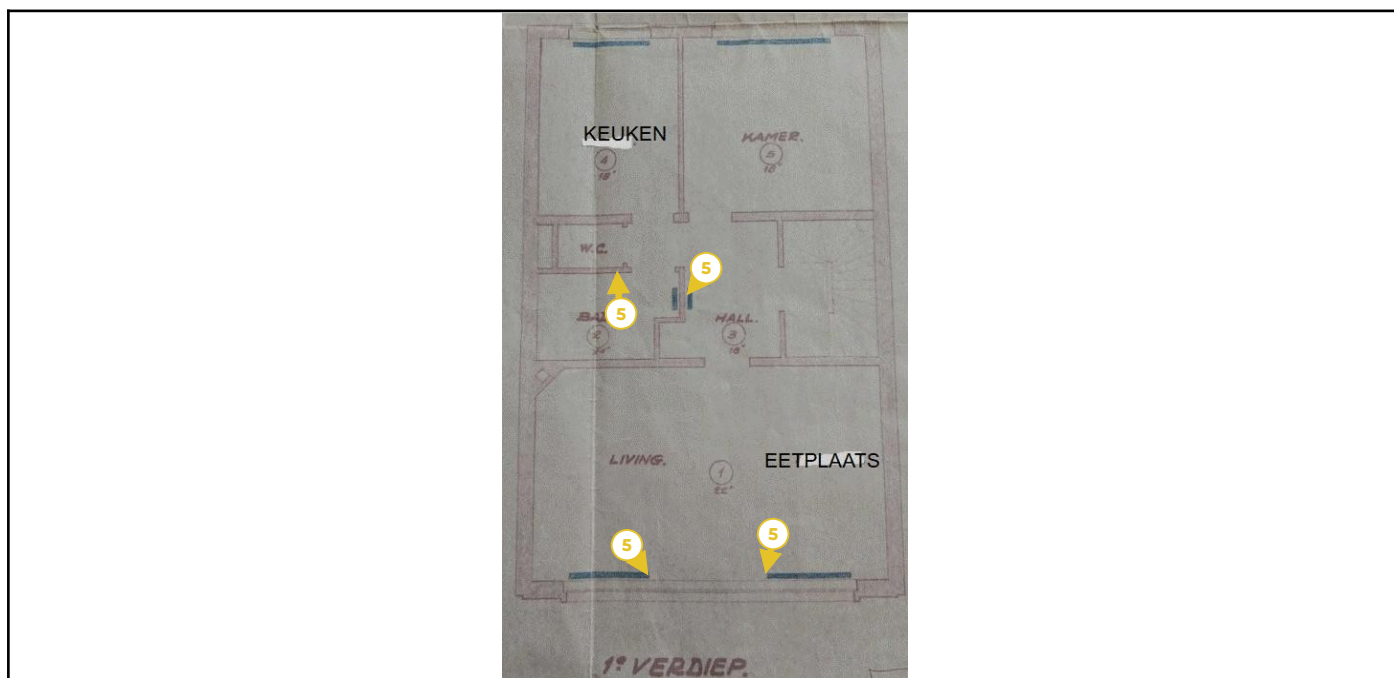
Plan 1.6: plan eerste verdieping

Beschrijving	Type	Actie
5. Bakeliet radiatorcranken	Asbestmateriaal	Zorgvuldig beheren

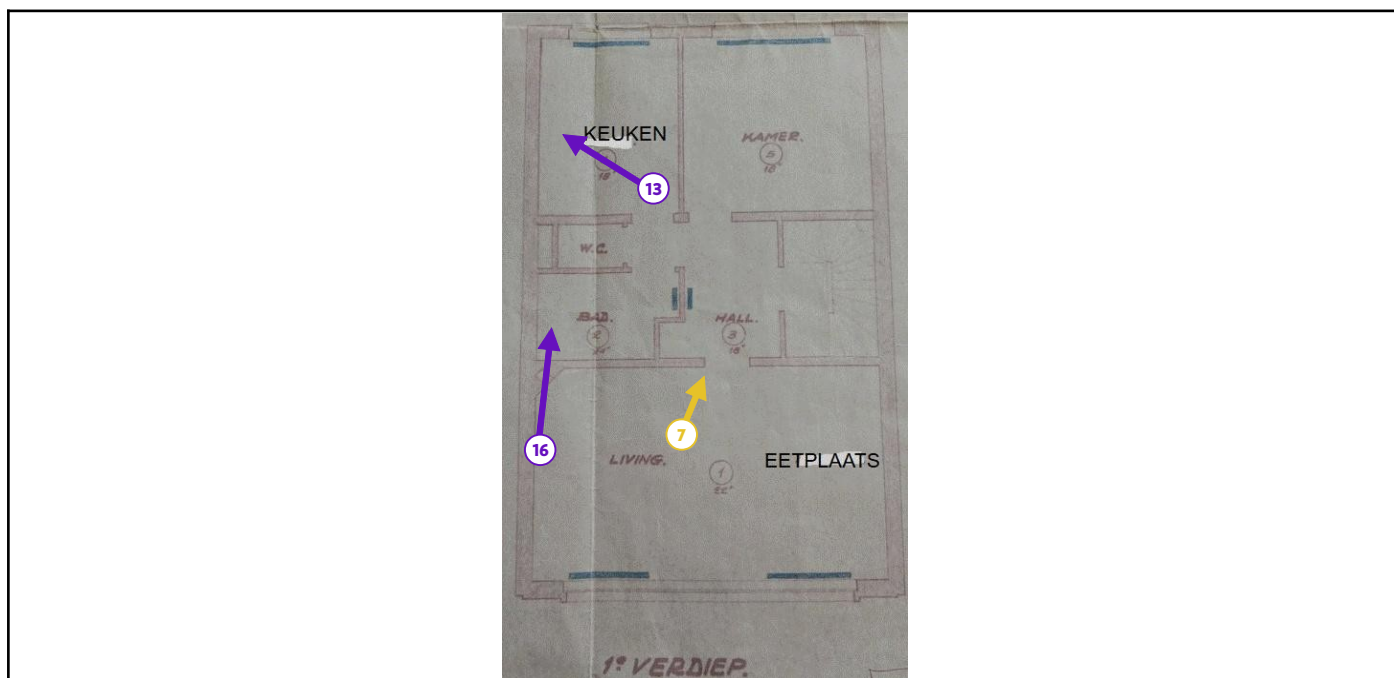
Plan 1.7: plan eerste verdieping

Beschrijving	Type	Actie
7. Bakeliet schakelkasten	Asbestmateriaal	Zorgvuldig beheren
13. anti-dreunlaag gootsteen keuken	Advies	-
16. Ventilatiekanalen	Advies	-

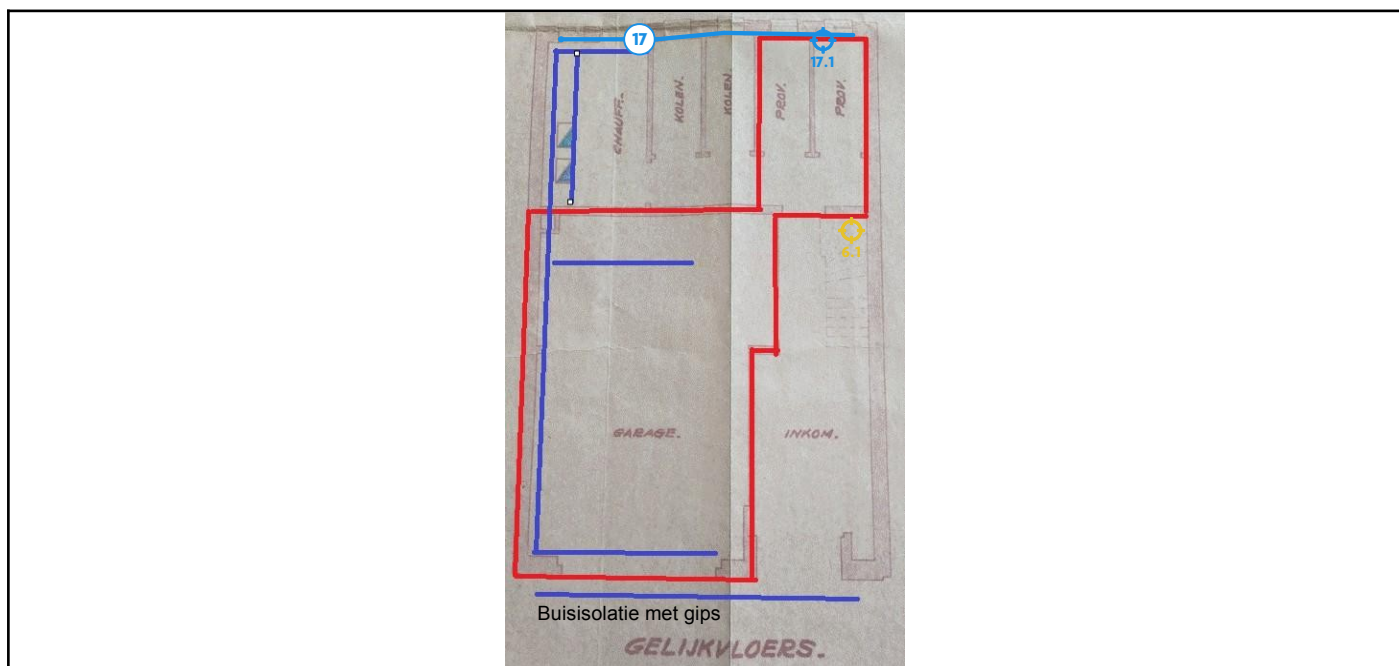
Plan 1.8: plan gelijkvloers

Beschrijving	Type	Actie
6. Pleisterwerk plafonds	Asbestmateriaal	Zorgvuldig beheren
6.1 Code: 9318797	Mengmonster	-
17. Mastiek ramen enkel achteraan gelijkvloers in bergingen	Geen asbest	-
17.1 Code: 9318798	Puntmonster	-

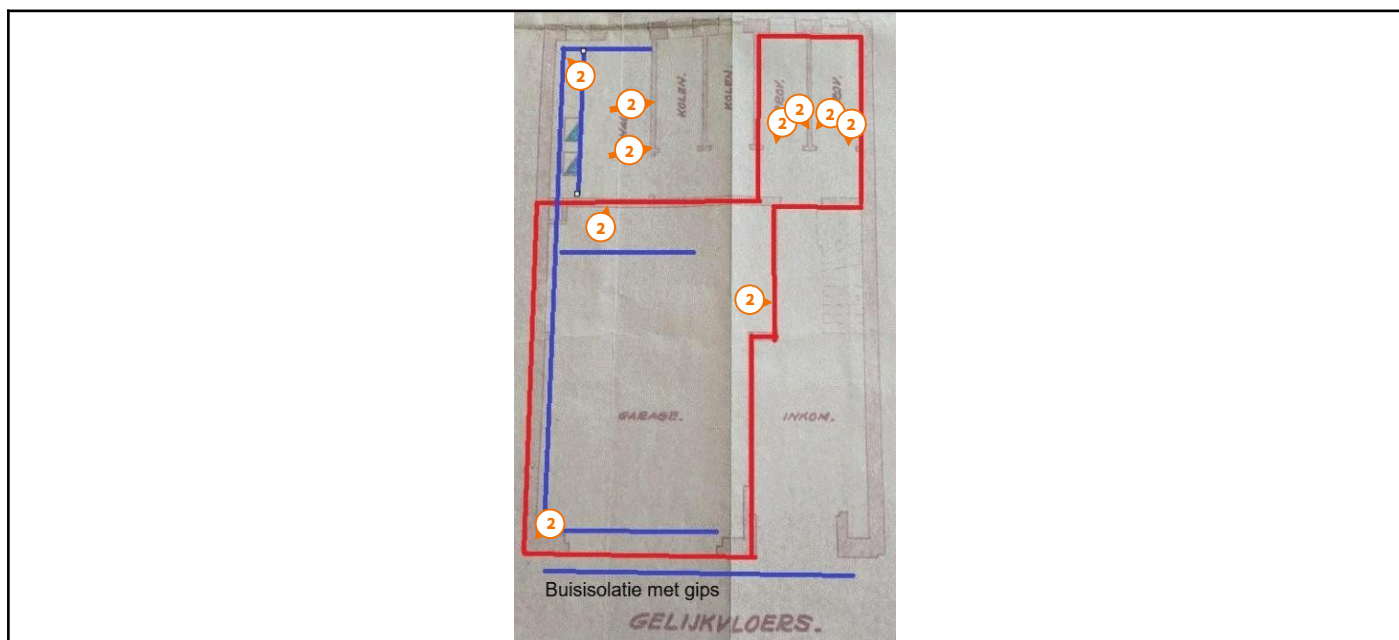
Plan 1.11: plan gelijkvloers

Beschrijving	Type	Actie
2. Bakeliet schakelaars/stopcontacten/lampsokkels	Asbestmateriaal	Verwijderen

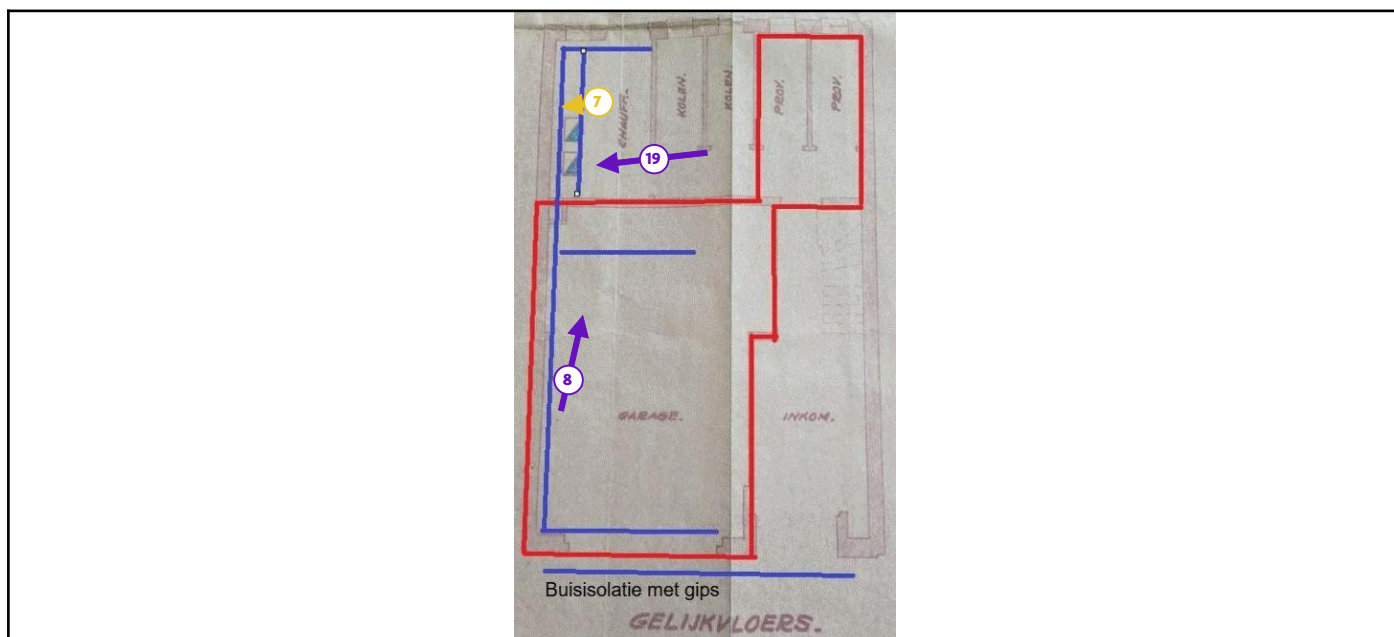
Plan 1.12: plan gelijkvloers

Beschrijving	Type	Actie
7. Bakeliet schakelkasten	Asbestmateriaal	Zorgvuldig beheren
8. Putdeksel	Beperking	-
19. CV-ketel (niet verdacht) 2012	Overige ruimte of materiaal	-
