Asbestinventarisatetest

Biezeweide 130, 1500 Halle

Attestnummer : 20260428-000563.000

Niet-asbestveilig

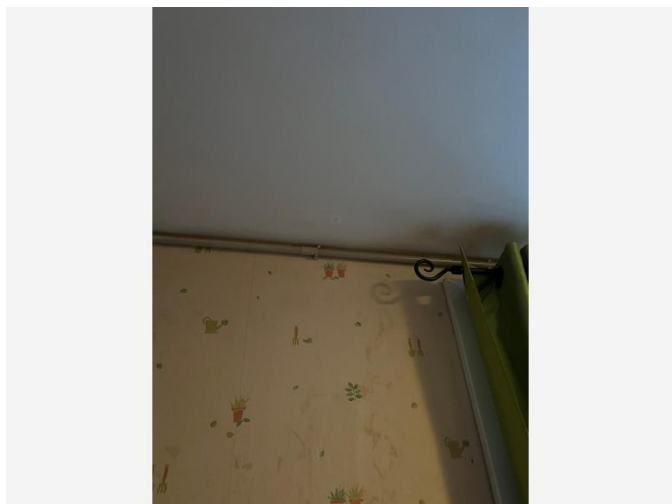
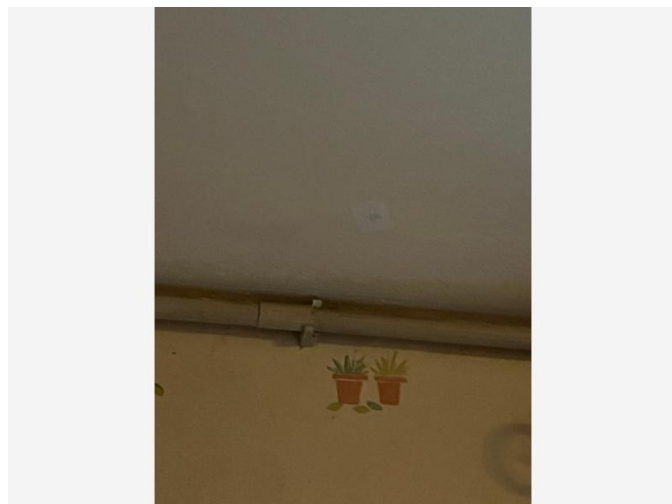
Geen asbest

Beschrijving	Pleisterwerk plafonds
Omgeving	Binnen
Primaire drager	Plafond
Bindmiddel van materiaal	Gips - kalk
Gebondenheid op basis van bindmiddel	Niet-hechtgebonden
Hoeveelheid (oppervlakte - dikte - aantal)	• 120,00 m ² - 1,00 cm - 1 stuk
Totaal volume	1,20 m ³
Identificatiemethode	Een monstername door de asbestdeskundige met laboanalyse door een asbestlabo.
Destructieve handeling voor identificatie	Nee
Opmerking	De hoeveelheid is een zo nauwkeurig mogelijke opmeting. Hieraan kunnen evenwel geen rechten worden ontleend. Waar mogelijk, wordt staalname uitgevoerd conform het inspectieprotocol: in een droge ruimte zoals een slaapkamer, in een natte ruimte zoals een keuken of badkamer, in een traphal en in een stookruimte. Bemonsterd in living, traphal en keuken. Geen pleisterwerk in stooklokaal

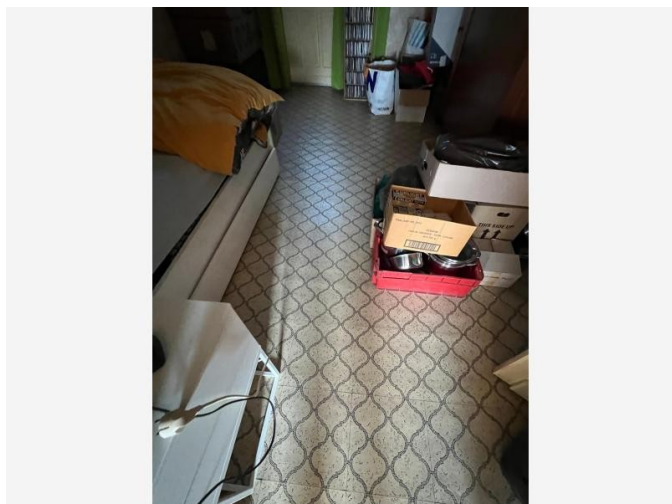
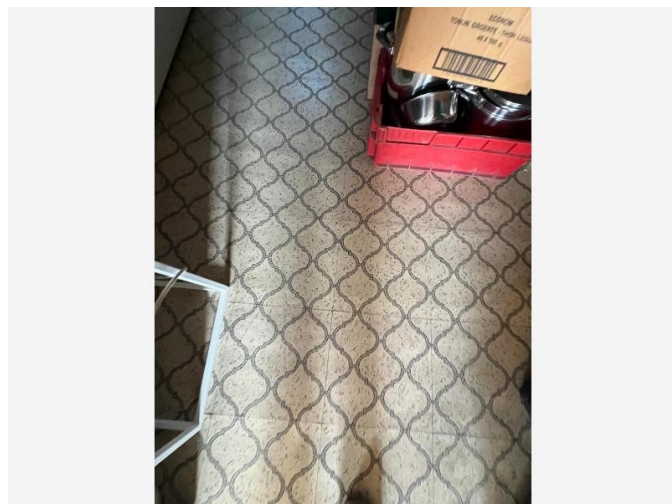
Beschrijving	Vinyltegel living en eetkamer
Omgeving	Binnen
Primaire drager	Vloer
Bindmiddel van materiaal	Kunststof of -hars
Gebondenheid op basis van bindmiddel	Hecht
Hoeveelheid (oppervlakte - dikte - aantal)	• 25,00 m ² - 0,50 cm - 1 stuk
Totaal volume	0,125 m ³
Identificatiemethode	Een monstername door de asbestdeskundige met laboanalyse door een asbestlabo.
Destructieve handeling voor identificatie	Nee
Opmerking	De hoeveelheid is een zo nauwkeurig mogelijke opmeting. Hieraan kunnen evenwel geen rechten worden ontleend.

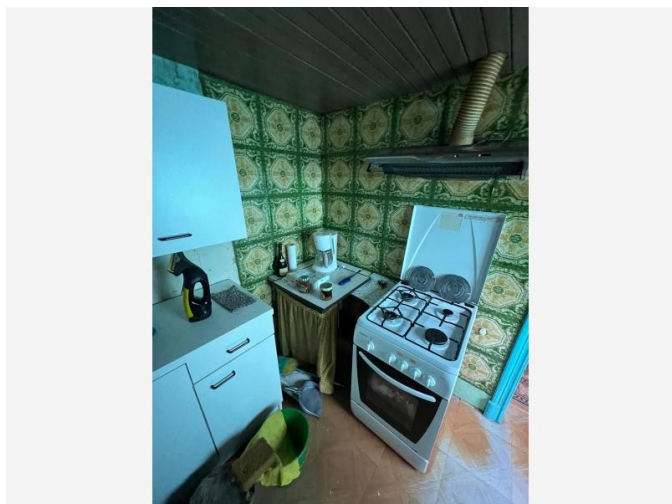
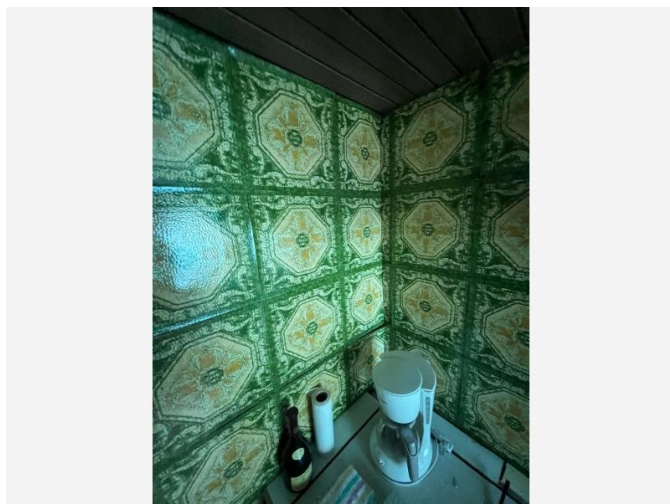
Fiche 14: Roofing aan wanden keuken

Geen asbest

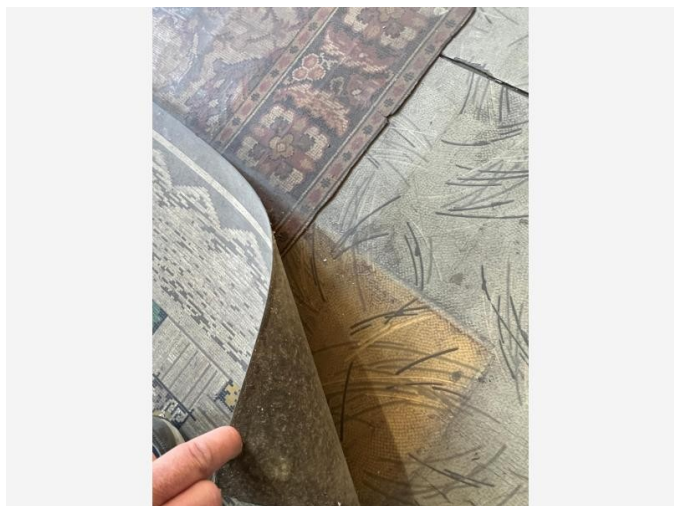
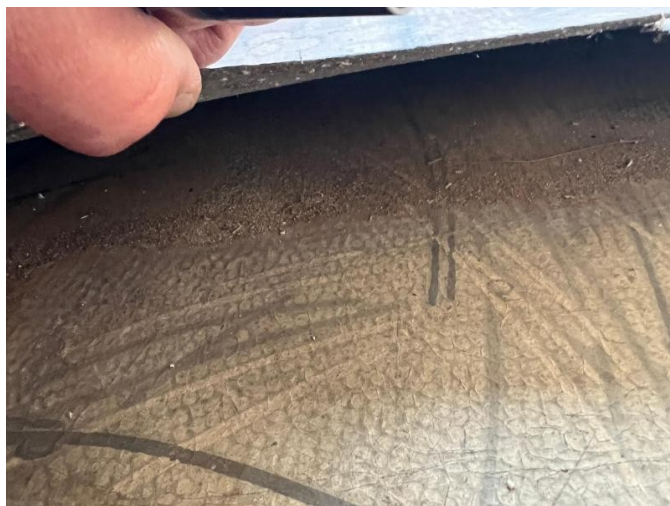
Fiche 15: Vinyltegel achterkamer

Geen asbest

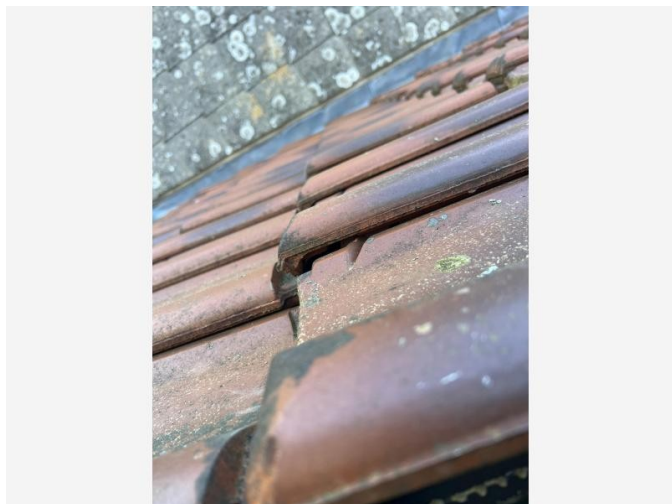
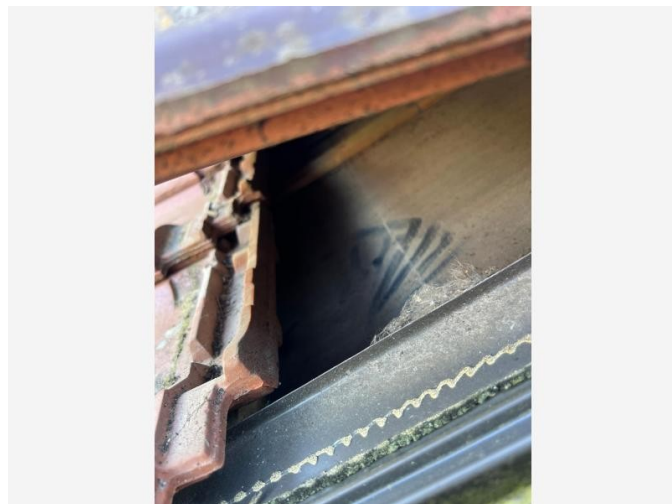
Beschrijving	Notitie	Terug te vinden op plannen
Fiche 16: Geen asbestverdacht onderdak aangetroffen	Na het optillen van een pan werd geen asbestverdacht onderdak aangetroffen. Dit betekent niet dat er geen onderdak aanwezig kan zijn op plaatsen die niet gecontroleerd werden. Bij werken, laat een eventueel aangetroffen onderdak controleren op aanwezigheid van asbest.	-
Fiche 17: Mastiek	Er is geen asbestverdachte mastiek aanwezig.	-
Fiche 18: Dakbedekking zadeldak bestaande uit pannen (niet verdacht)	De dakbedekking is niet-asbestverdacht.	-
Fiche 19: Dakbedekking platte daken bestaande uit stalen/metalen platen	De dakbedekking is niet-asbestverdacht.	-
