Asbestinventarisatetest

Sterrestraat 95, 1502 Halle

Attestnummer : 20260322-000048.000

Uitgegeven op : 22.03.2026

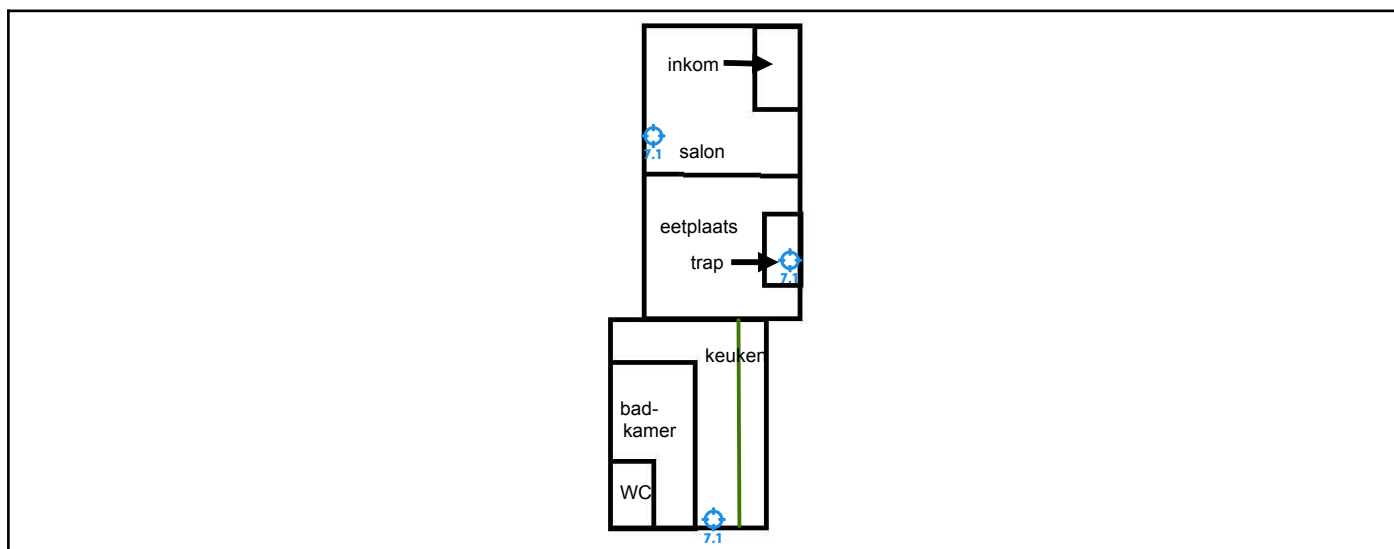
Plan 1.4: plan gelijkvloers

Beschrijving	Type	Actie
7. Pleisterwerk binnenwanden	Geen asbest	-
7.1 Code: 9301533	Mengmonster	-

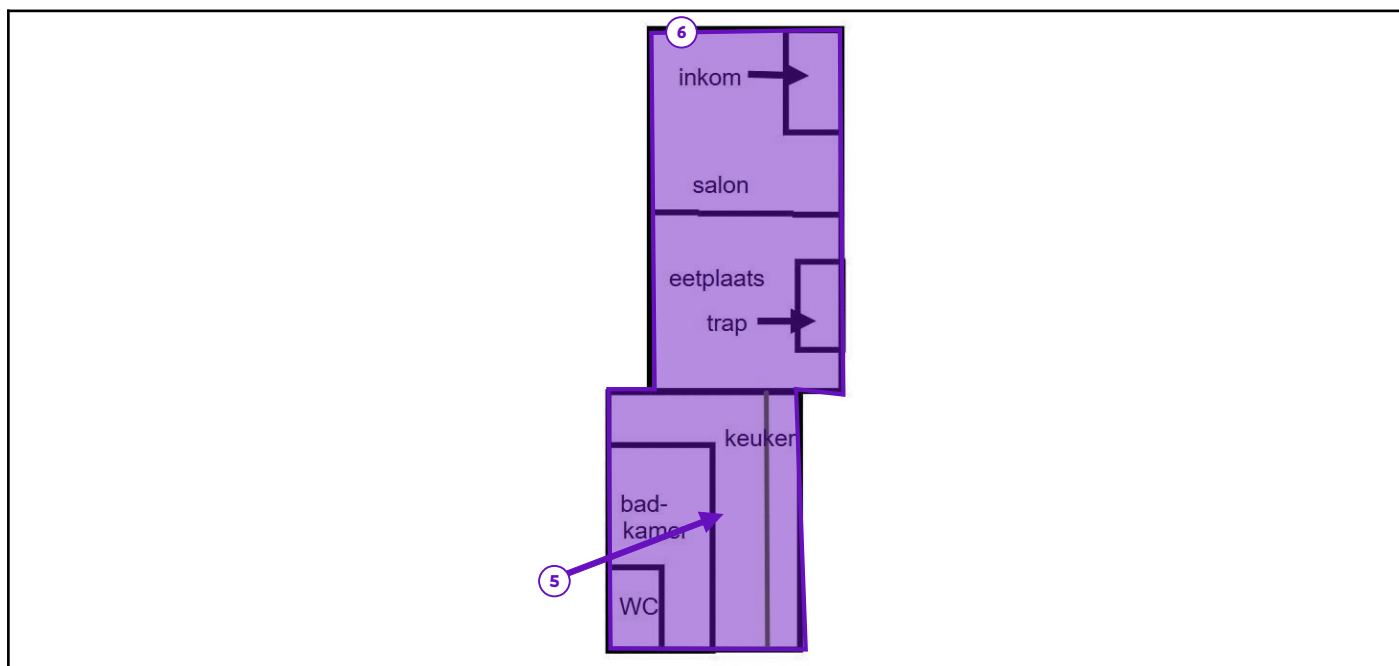
Plan 1.5: plan gelijkvloers

Beschrijving	Type	Actie
5. Pleisterwerk en dergelijke achter valse Plafonds en muren	Advies	-
6. tegels (lijm)	Advies	-

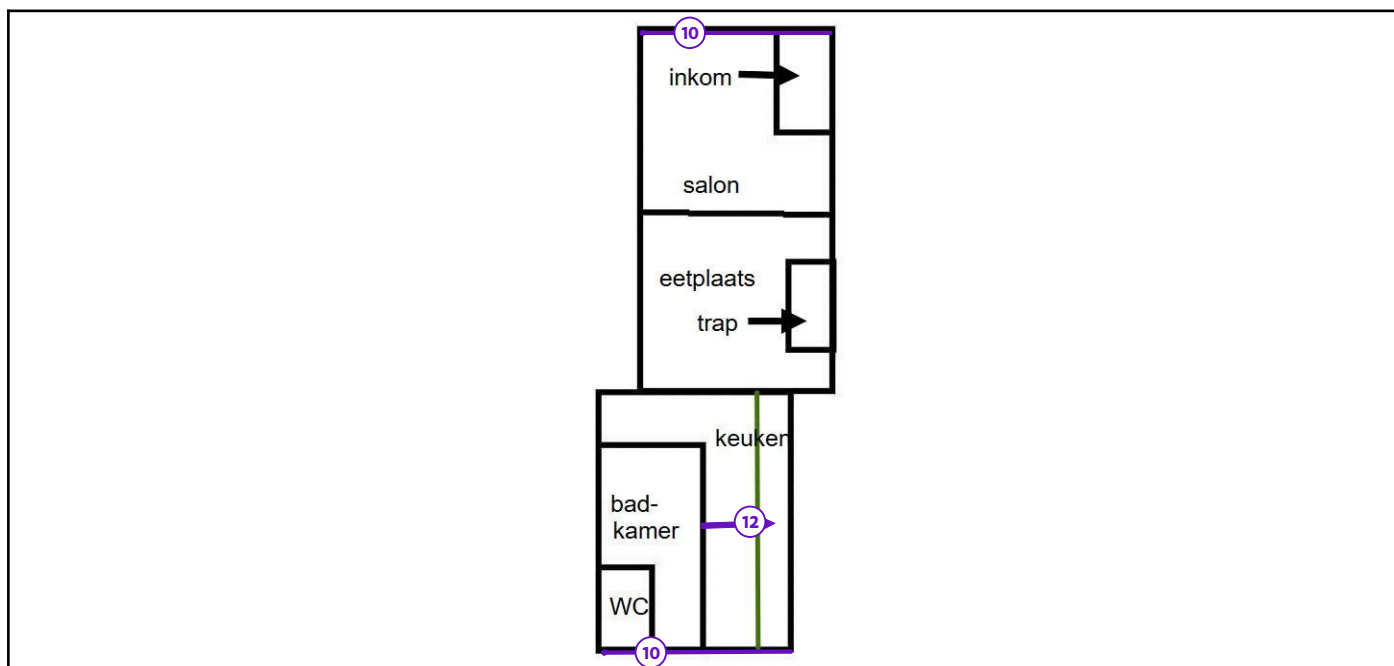
Plan 1.6: plan gelijkvloers

Beschrijving	Type	Actie
10. Kit aan de ramen	Overige ruimte of materiaal	-
12. anti-dreunlaag gootsteen	Overige ruimte of materiaal	-

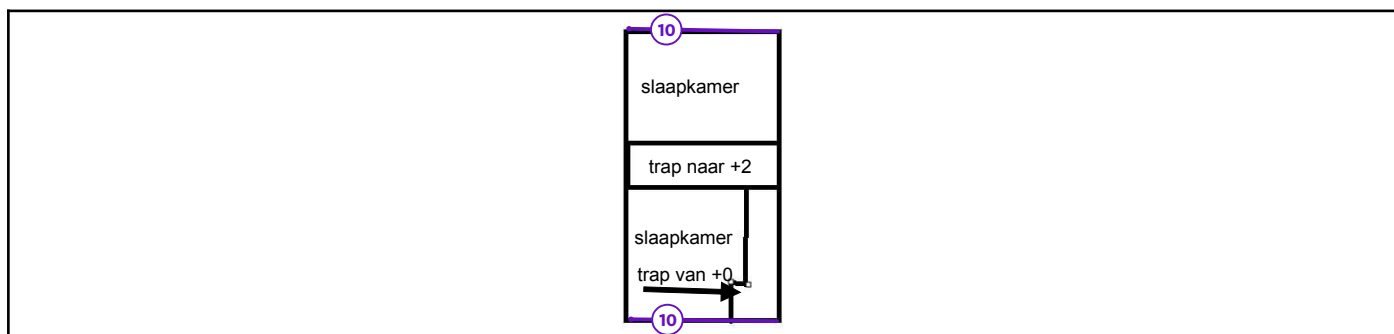
Plan 1.7: plan eerste verdieping

Beschrijving	Type	Actie
10. Kit aan de ramen	Overige ruimte of materiaal	-

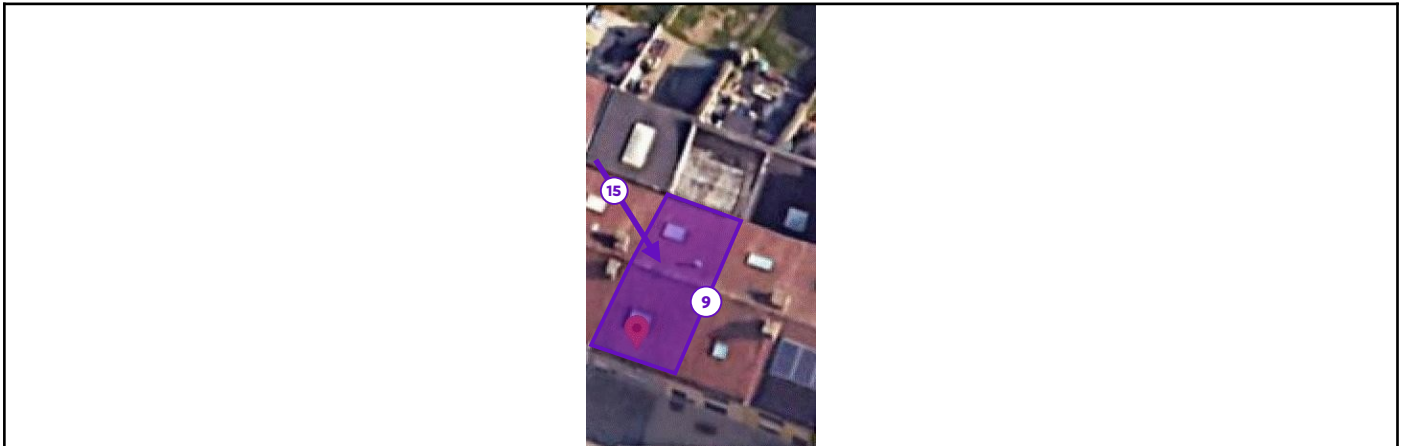
Plan 1.10: luchtfoto dak woning

Beschrijving	Type	Actie
9. Dakbedekking bestaande uit pannen (niet verdacht)	Overige ruimte of materiaal	-
15. Geen asbestverdacht onderdak aangetroffen	Overige ruimte of materiaal	-

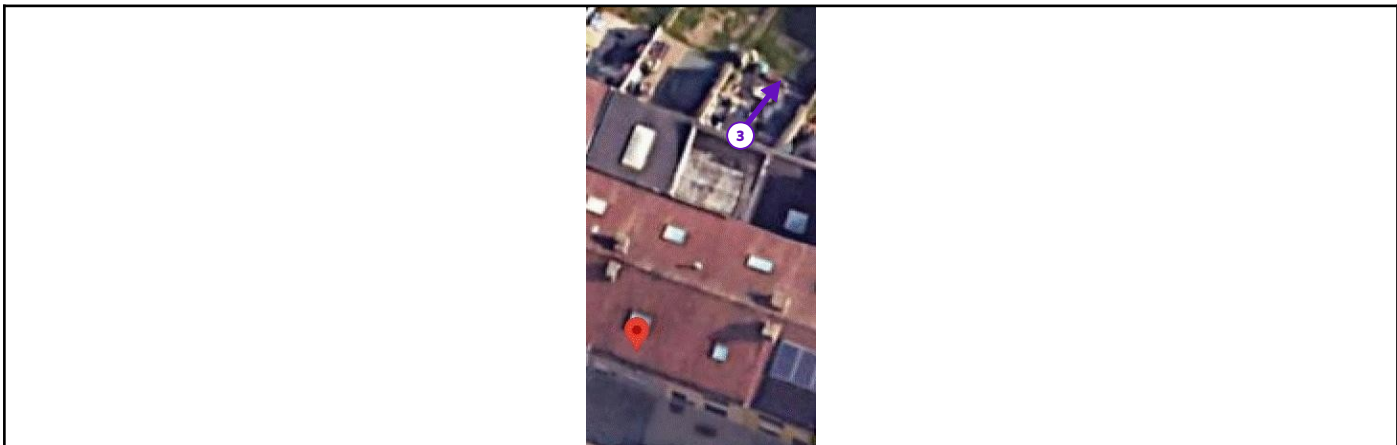
Plan 1.11: luchtfoto dak woning

Beschrijving	Type	Actie
3. Putdeksels	Beperking	-

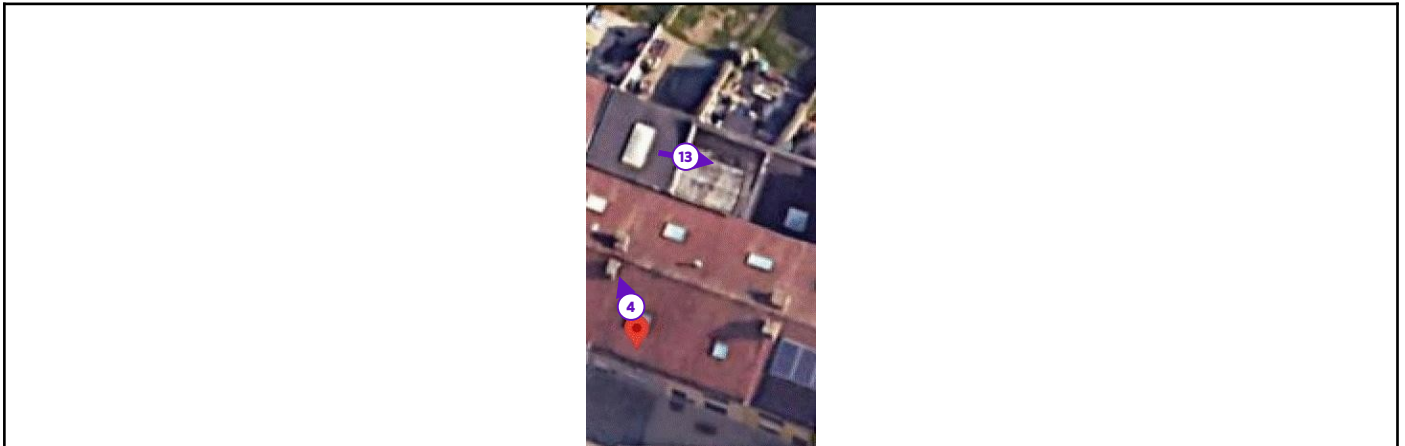
Plan 1.12: luchtfoto dak woning

Beschrijving	Type	Actie
4. Binnenzijde Schouw	Beperking	-
13. Dakbedekking plat dak	Overige ruimte of materiaal	-

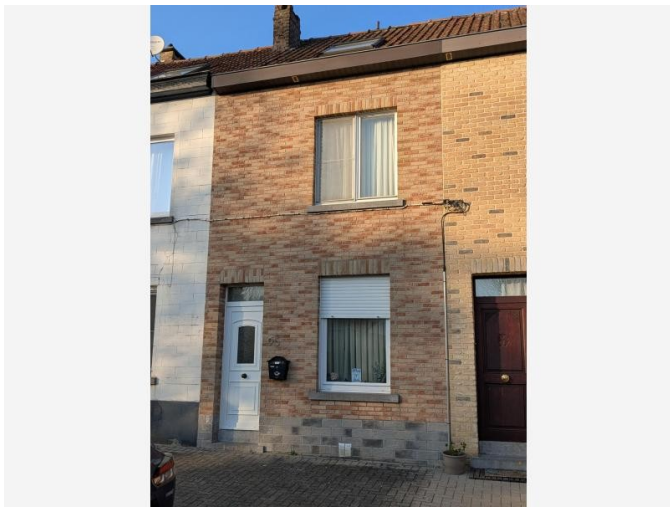
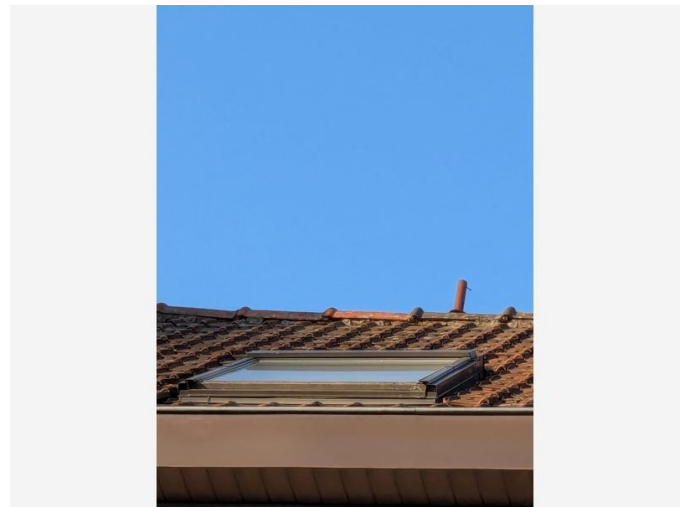
Beschrijving	Notitie	Terug te vinden op plannen
Fiche 9: Dakbedekking bestaande uit pannen (niet verdacht)	De dakbedekking is niet-asbestverdacht.	Plan 1.10: luchtfoto dak woning
Fiche 10: Kit aan de ramen	De kit aan de ramen is niet asbestverdacht.	Plan 1.6: plan gelijkvloers Plan 1.7: plan eerste verdieping
Fiche 11: CV-ketel (niet verdacht) 2014	De CV-ketel (dichtingen, isolerend materiaal) is niet asbestverdacht.	Plan 1.2: kelderplan
Fiche 12: anti-dreunlaag gootsteen	Niet-asbest anti-dreunlaag gootsteen keuken.	Plan 1.6: plan gelijkvloers

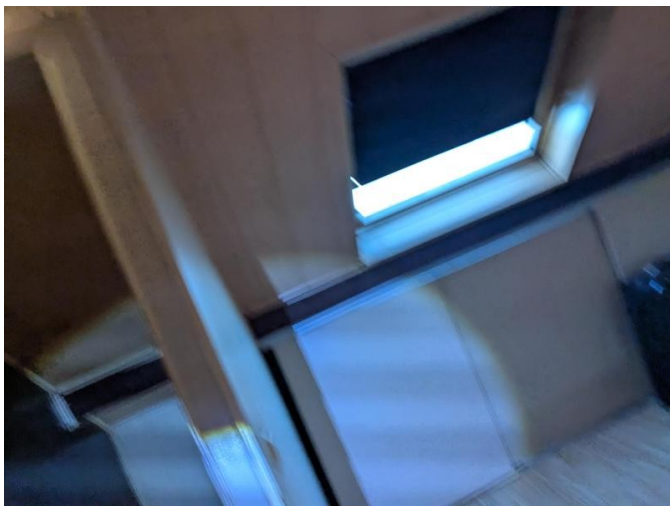
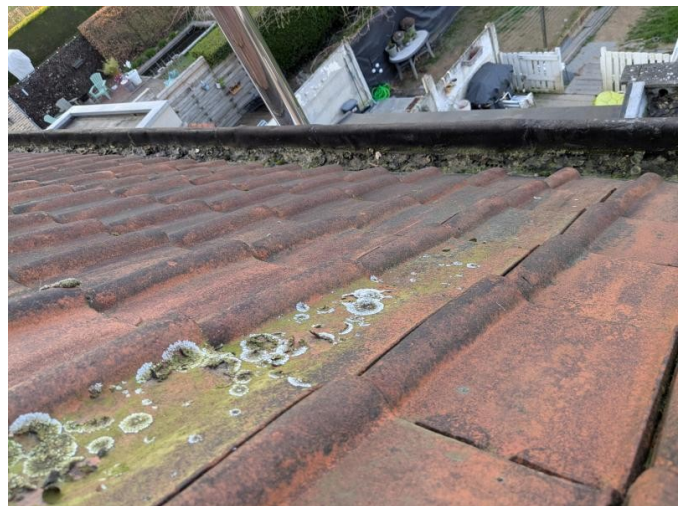
Beschrijving	Notitie	Terug te vinden op plannen
Fiche 14: Liftinfrastructuur (niet aanwezig)	Er is geen liftinfrastructuur aanwezig op de inspectielocatie.	-
Fiche 15: Geen asbestverdacht onderdak aangetroffen	-	Plan 1.10: luchtfoto dak woning
Fiche 16: Leidingisolatie (niet aanwezig)	Er is geen asbestverdachte leidingisolatie aanwezig.	-
