Asbestinventarisatetest

Konijnestraat 94, 1602 Sint-Pieters-Leeuw

Attestnummer : 20260426-000052.000

Uitgegeven op : 26.04.2026

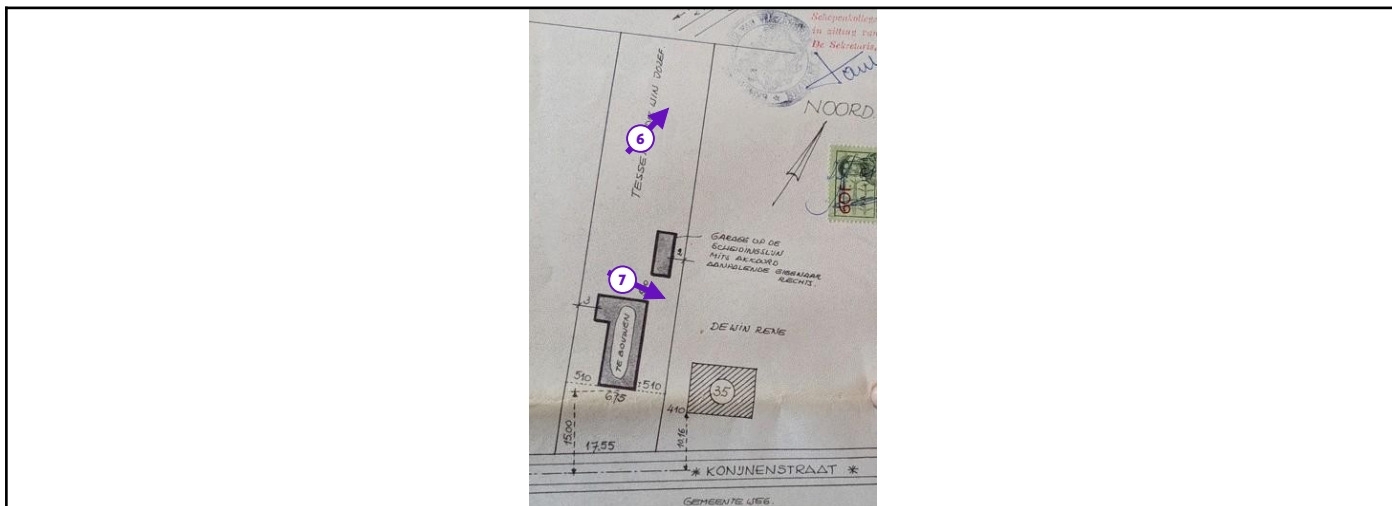
Plan 1.1: inplantingsplan

Beschrijving	Type	Actie
6. Inspectie achtertuin	Beperking	-
7. Tuinhuis	Advies	-

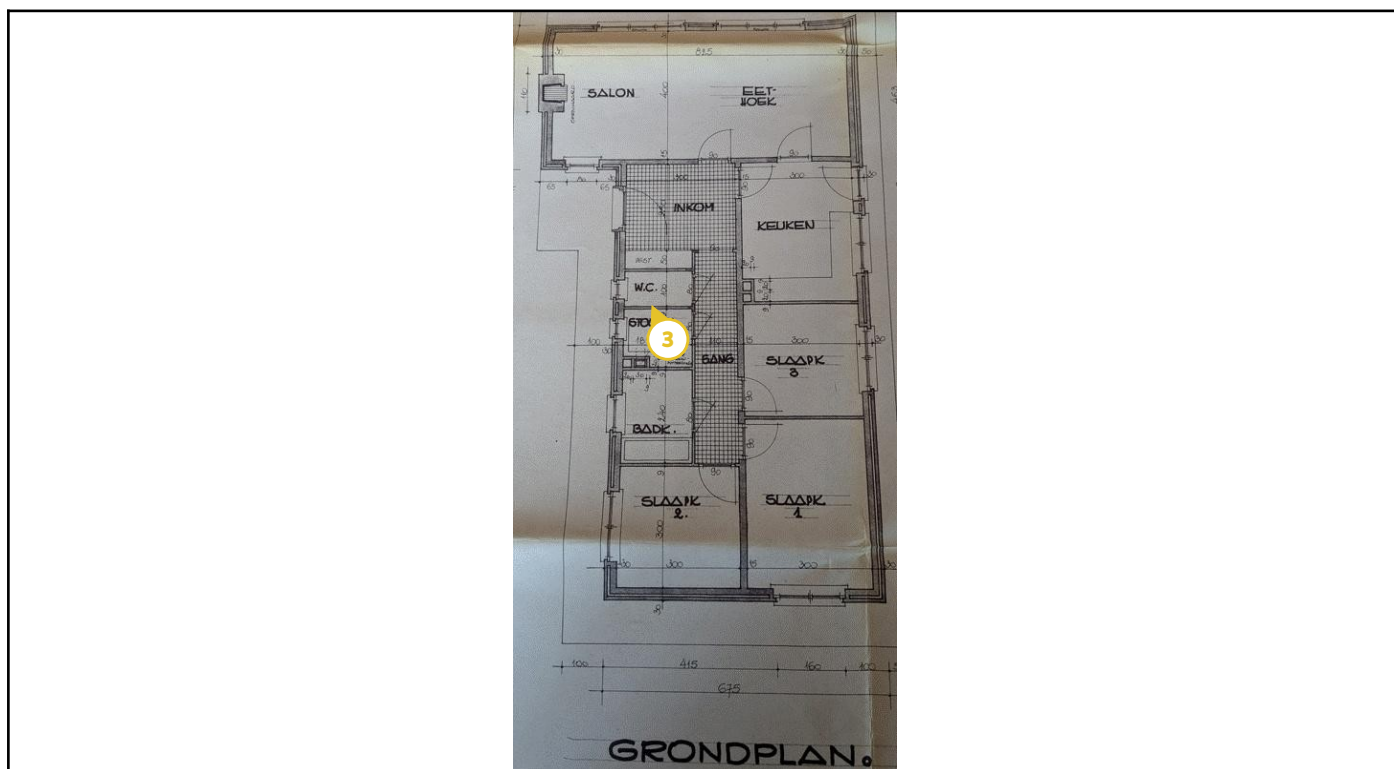
Plan 1.3: plan gelijkvloers

Beschrijving	Type	Actie
3. Bakeliet schakelkast	Asbestmateriaal	Zorgvuldig beheren

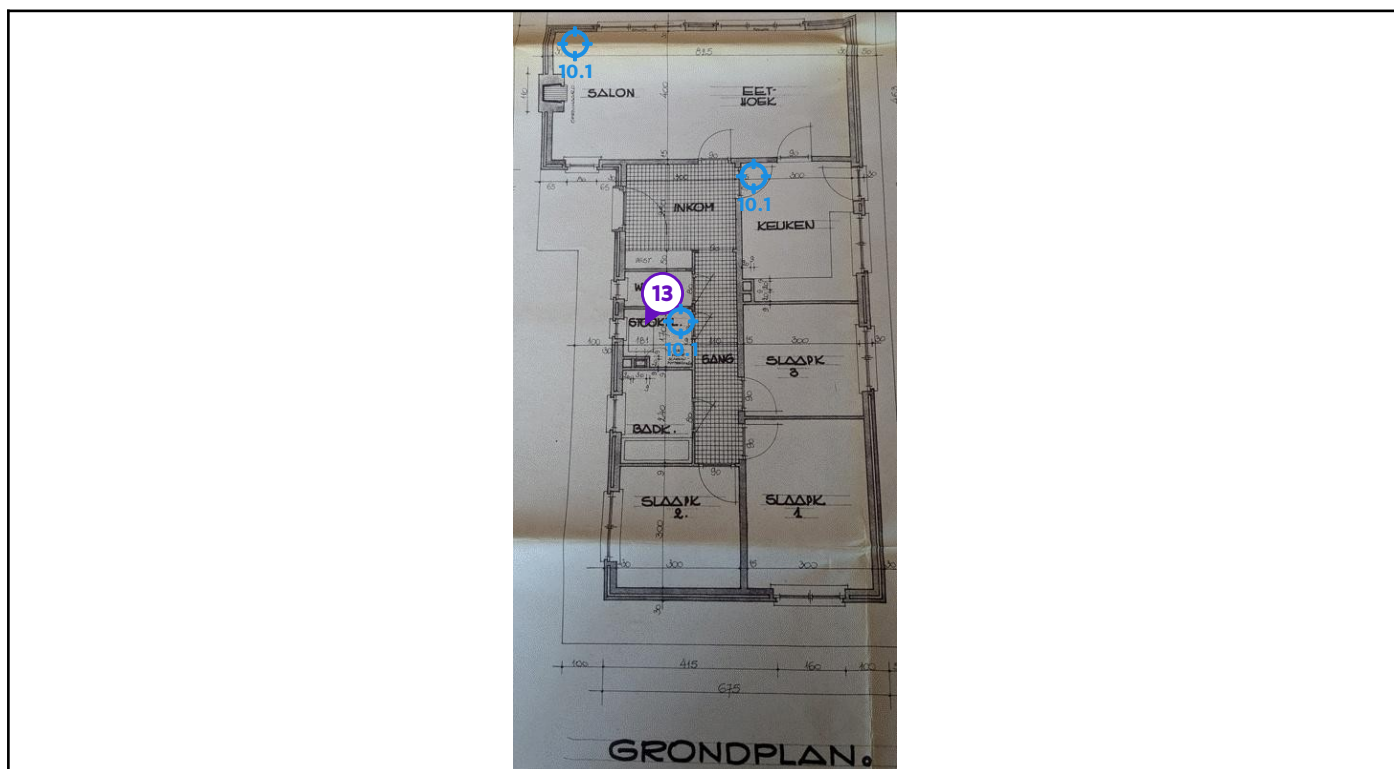
Plan 1.4: plan gelijkvloers

Beschrijving	Type	Actie
10. Pleisterwerk plafonds	Geen asbest	-
10.1 Code: 9356801	Mengmonster	-
13. CV-ketel uit 2018 (niet verdacht)	Overige ruimte of materiaal	-

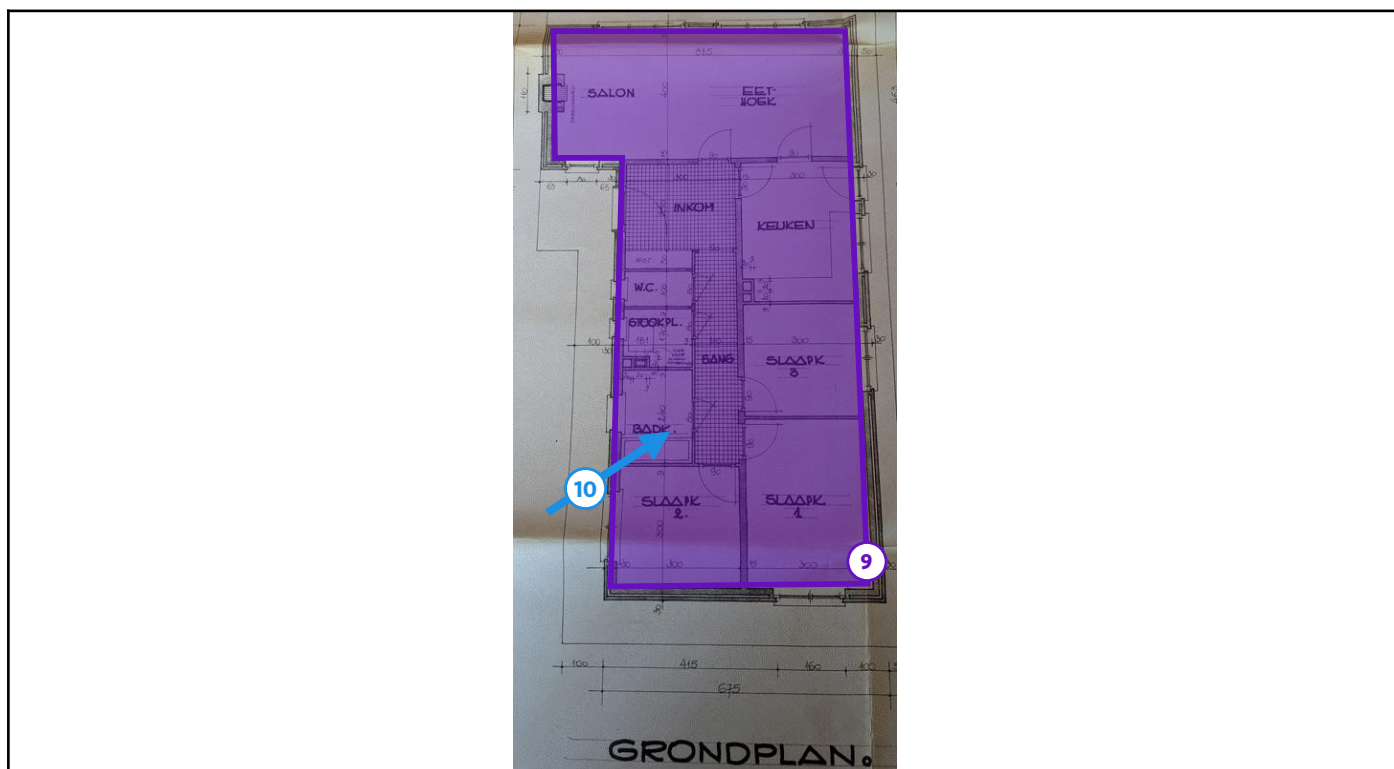
Plan 1.5: plan gelijkvloers

Beschrijving	Type	Actie
9. tegels (lijm)	Advies	-
10. Pleisterwerk plafonds	Geen asbest	-

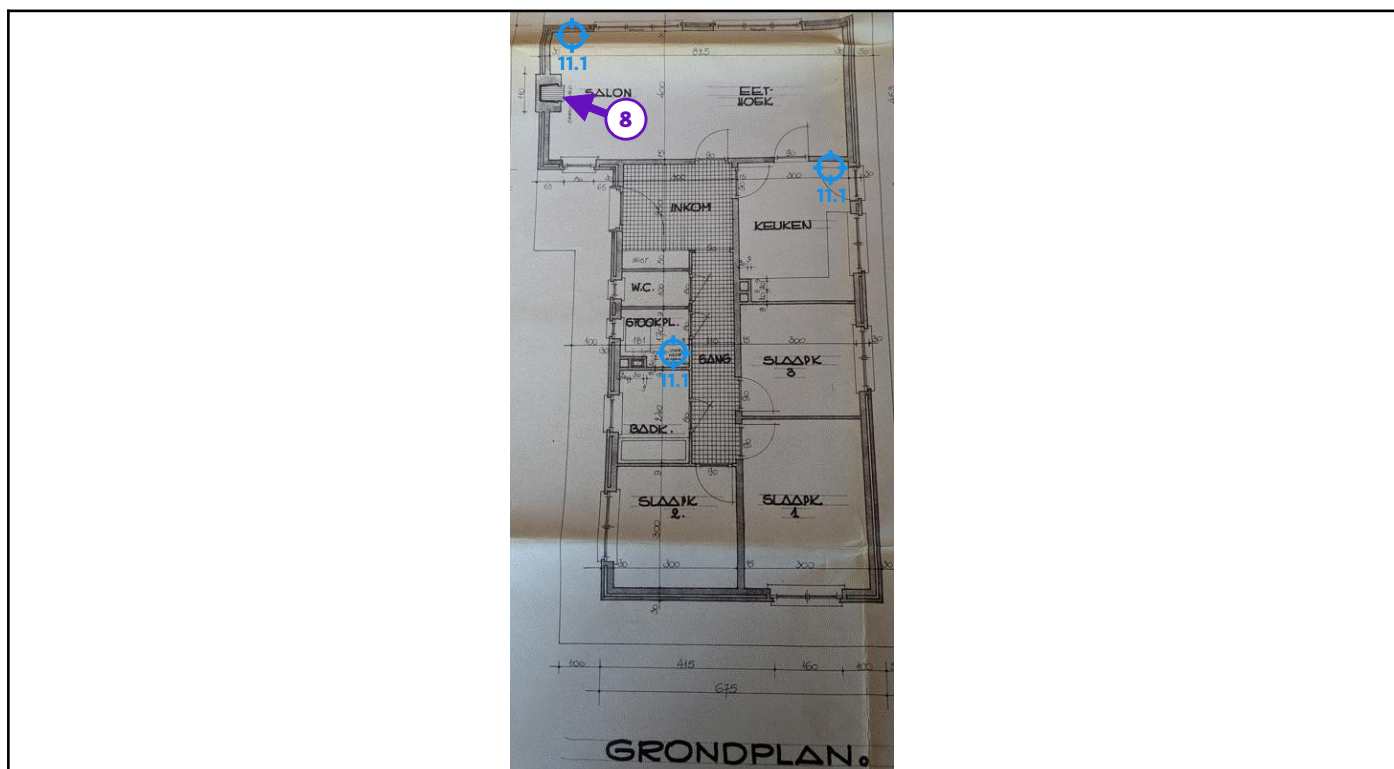
Plan 1.6: plan gelijkvloers

Beschrijving	Type	Actie
8. Kachelkoord	Advies	-
11. Pleisterwerk binnenwanden	Geen asbest	-
11.1 Code: 9356800	Mengmonster	-

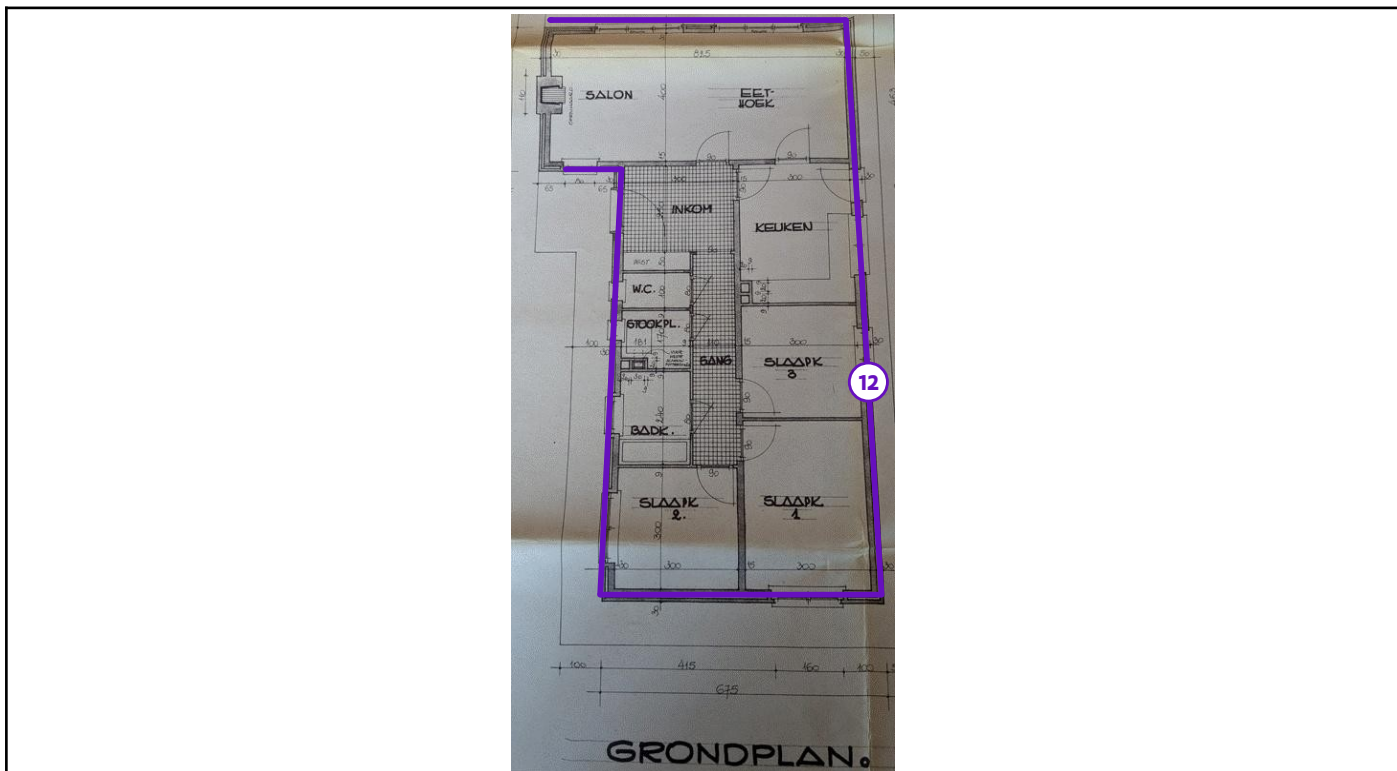
Plan 1.7: plan gelijkvloers

Beschrijving	Type	Actie
12. Kit aan de ramen	Overige ruimte of materiaal	-

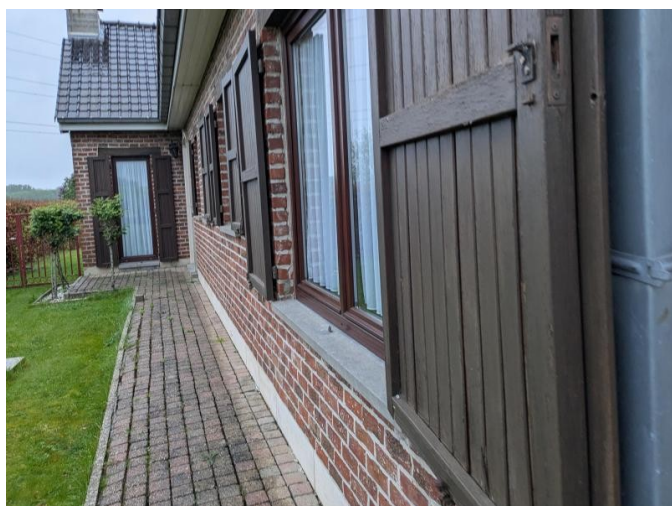
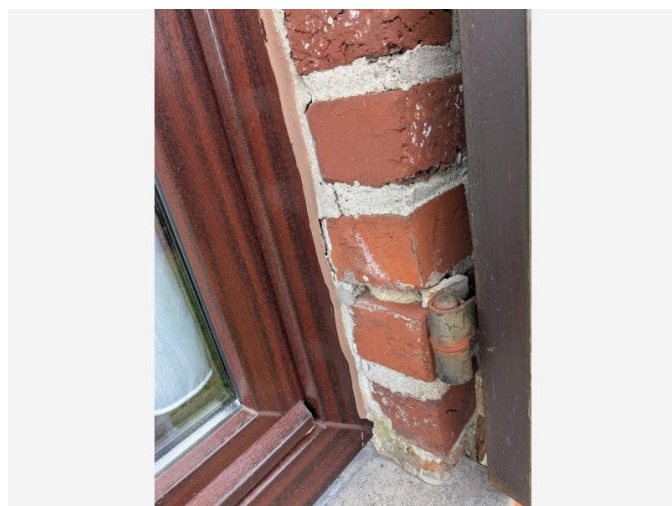
Beschrijving	Notitie	Terug te vinden op plannen
Fiche 12: Kit aan de ramen	De kit aan de ramen is niet asbestverdacht. Alle ramen werden gecontroleerd.	Plan 1.7: plan gelijkvloers
Fiche 13: CV-ketel uit 2018 (niet verdacht)	De CV-ketel (dichtingen, isolerend materiaal) is niet asbestverdacht.	Plan 1.4: plan gelijkvloers
Fiche 14: Niet asbest verdacht onderdak aangetroffen	Het onderdak is een doek en bevat geen asbest.	Plan 1.8: luchtfoto dak woning
