# Asbestinventarisatetest

Notelarenlaan 17, 1600 Sint-Pieters-Leeuw

Attestnummer : 20260511-000051.000

**Niet-asbestveilig**

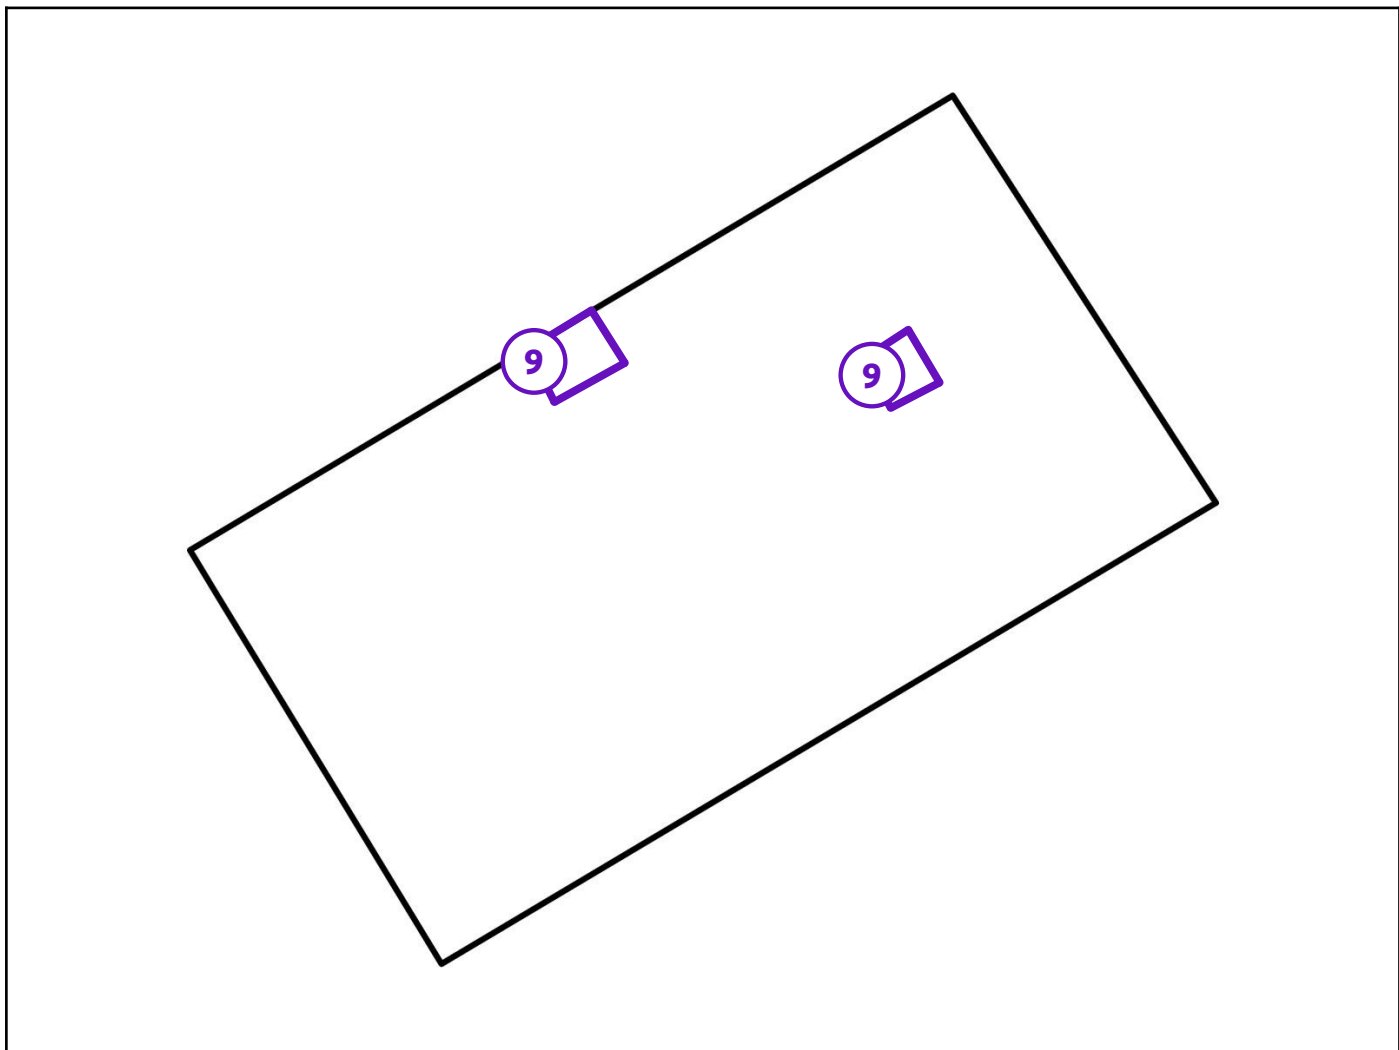
## Plan 1.1: woning plan

Beschrijving	Type	Actie
9. Schouw	Beperking	-

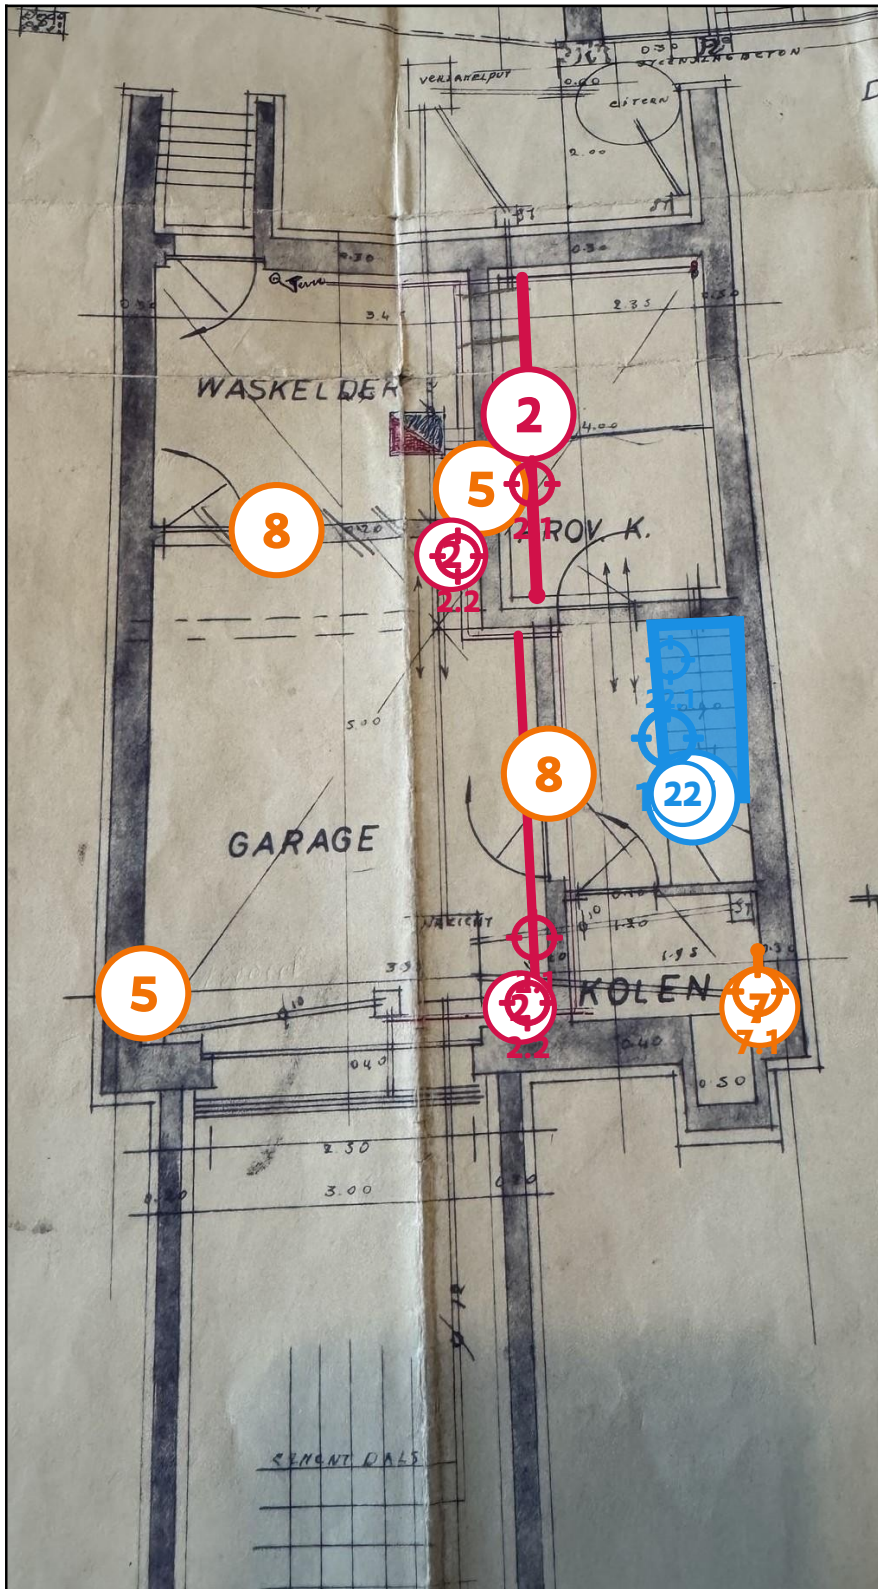
## Plan 1.2: Plan ondergrond

2. Leidingisolatie (gips)	Asbestmateriaal	Dringend verwijderen
2.1 Code: 03	Mengmonster	-
2.2 Code: 04	Mengmonster	-
5. Bakeliet schakelkast	Asbestmateriaal	Verwijderen
7. Cementbuis	Asbestmateriaal	Verwijderen
7.1 Code: 13	Puntmonster	-
8. Bakeliet schakelaars/stopcontacten	Asbestmateriaal	Verwijderen
17. Vinyl keldertrap (onderste laag)	Geen asbest	-
17.1 Code: 07	Puntmonster	-
22. Vinyltegels keldertrap bovense laag	Geen asbest	-
22.1 Code: 06	Puntmonster	-

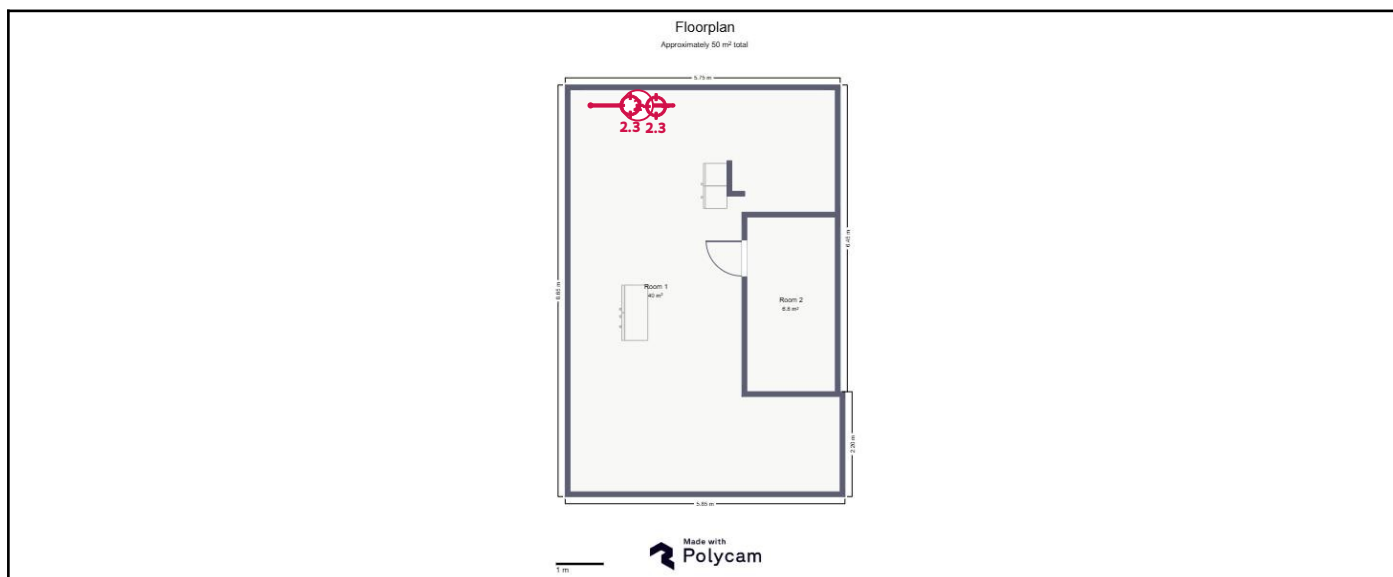
# Plan 1.9: Plan zolder

Beschrijving	Type	Actie
2. Leidingisolatie (gips)	Asbestmateriaal	Dringend verwijderen
2.3 Code: 05	Mengmonster	-

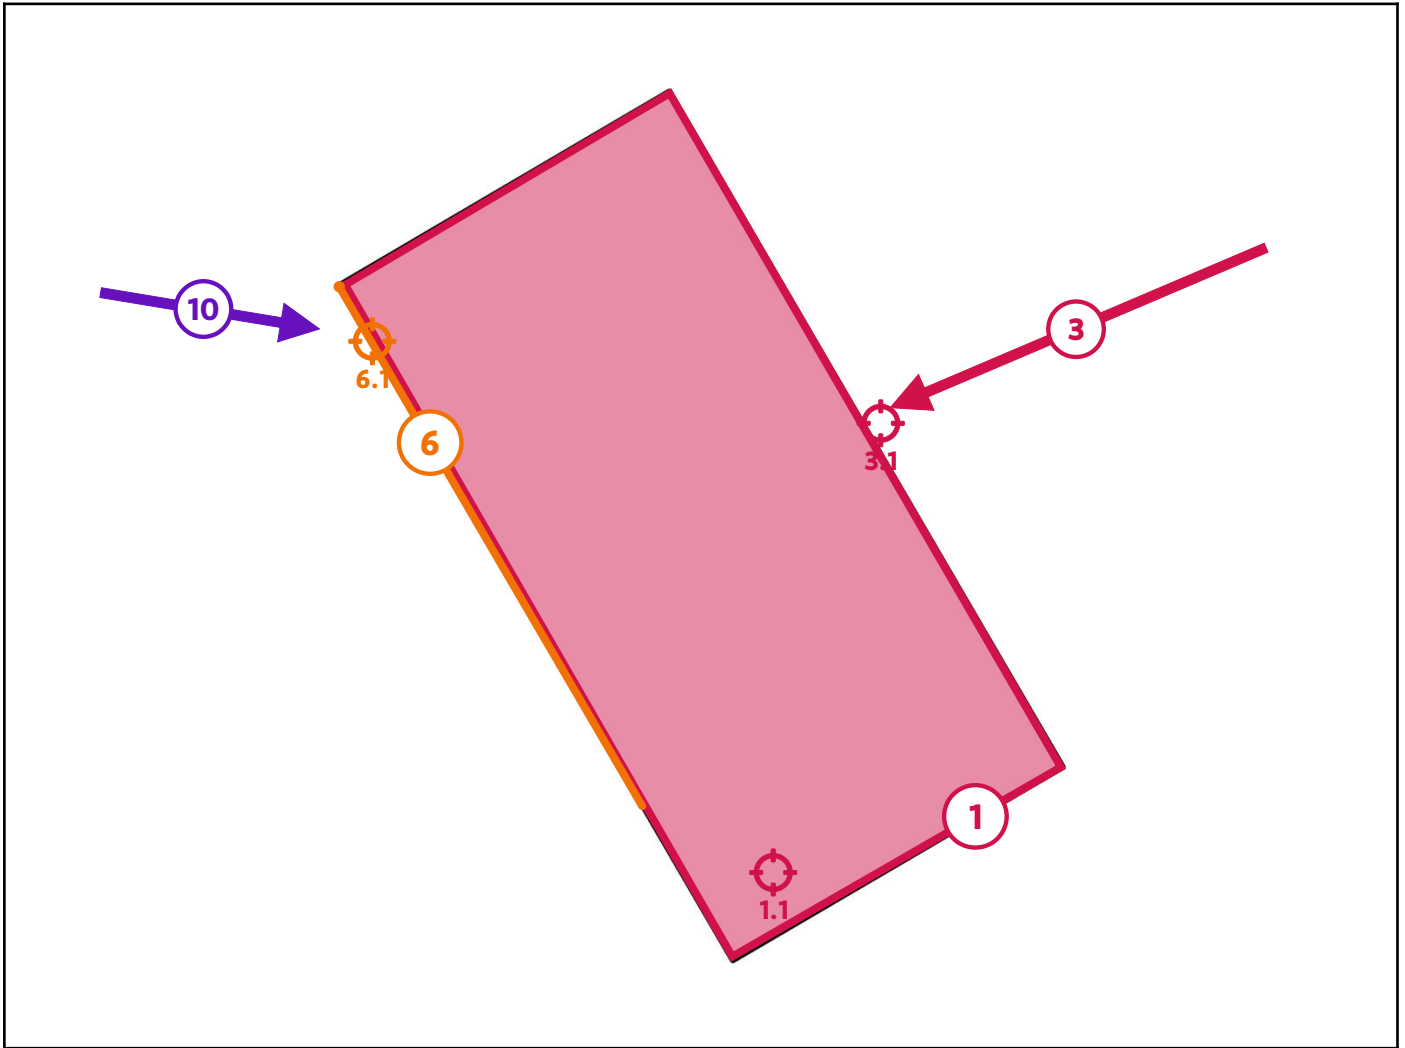
## Plan 2.1: Tuinhuis plan

Beschrijving	Type	Actie
1. Dak bestaande uit golfplaten	Asbestmateriaal	Dringend verwijderen
1.1 Code: 11	Puntmonster	-
3. Afval (golfplaten)	Asbestmateriaal	Dringend verwijderen
3.1 Code: 12	Puntmonster	-
6. AC dakgoot	Asbestmateriaal	Verwijderen
6.1 Code: 10	Puntmonster	-
10. Slib regenton	Puin, steenslag, (water)bodem	-

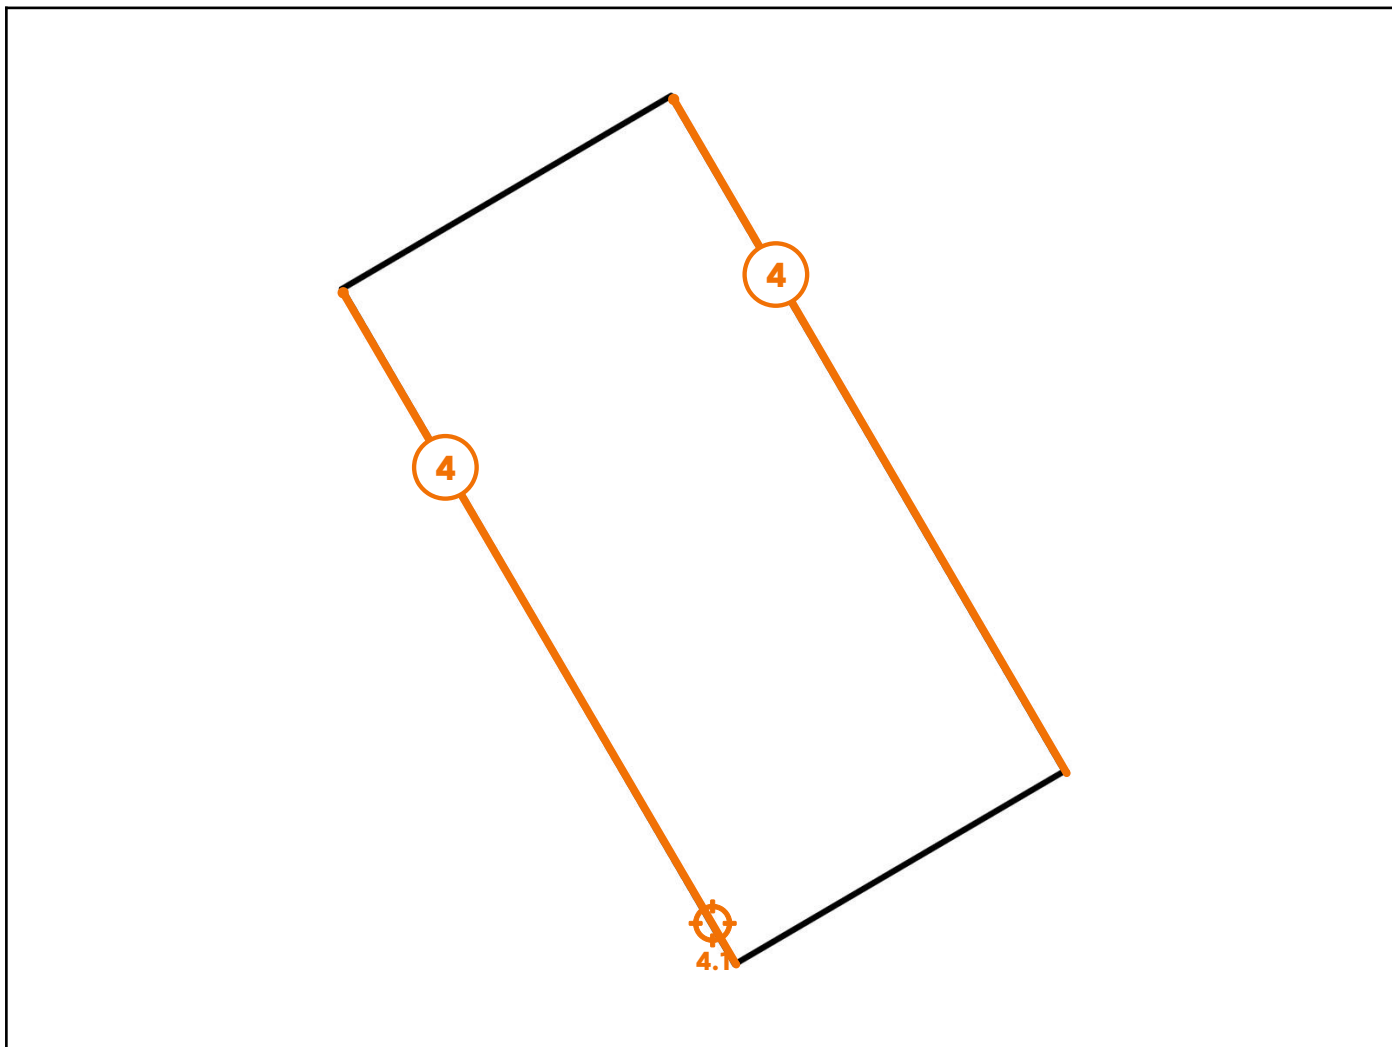
## Plan 2.2: Tuinhuis plan

Beschrijving	Type	Actie
4. Gevelleien tuinhuis	Asbestmateriaal	<a href="#">Verwijderen</a>
4.1 Code: 14	Puntmonster	-

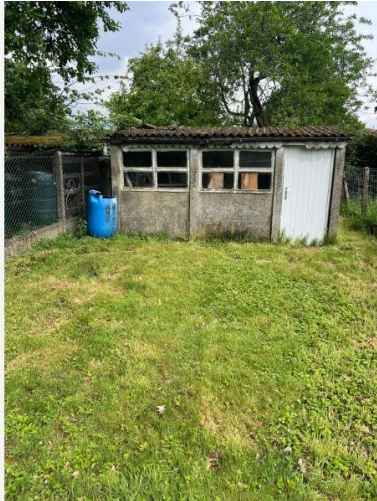
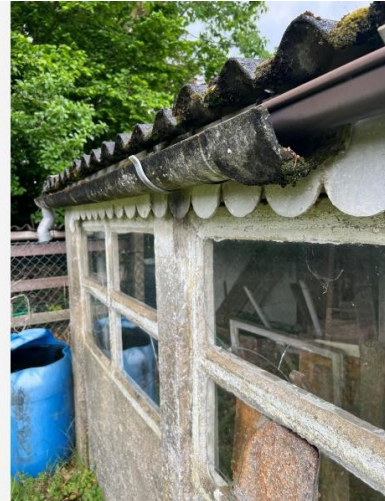
Afdruipzone/afvloeizone

Bron

Afspoelend regenwater kan asbestdeeltjes van verweerde asbestcementen dak- of gevelbekleding meenemen naar de bodem. De asbestdeeltjes in de bodem vormen een laag risico: bodempartikels houden de asbestdeeltjes voldoende vast om gezondheidsrisico's te vermijden. Door deze asbesthoudende bodemzone zorgvuldig te beheren, vermijdt u gezondheidsrisico's.

Te nemen maatregelen

Voorstel van verwijderingsmethode

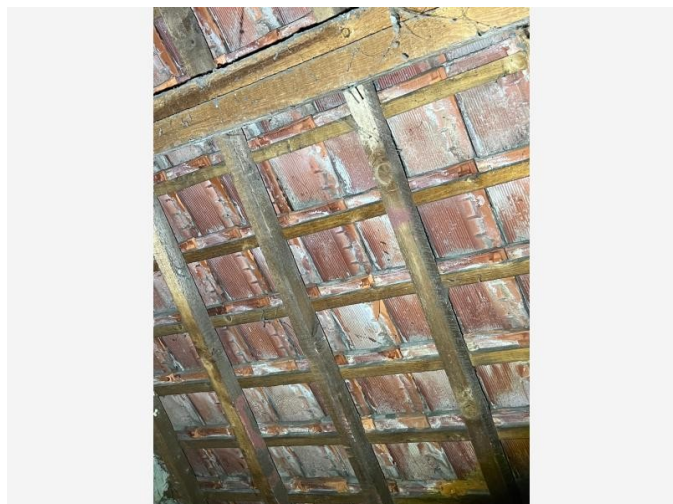
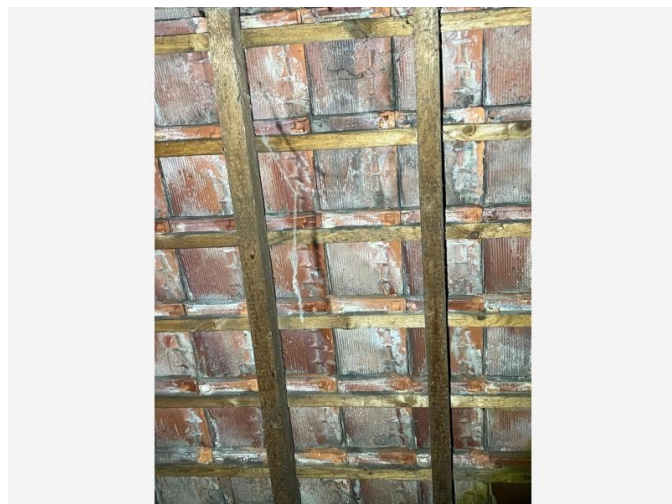
### Fiche 26: Geen onderdak aangetroffen

*Situeringfoto*

*Detailfoto*
