# Asbestinventarisatetest

Pijnbroekstraat 222, 1600 Sint-Pieters-Leeuw

Attestnummer : 20260511-000034.000

Uitgegeven op : 11.05.2026

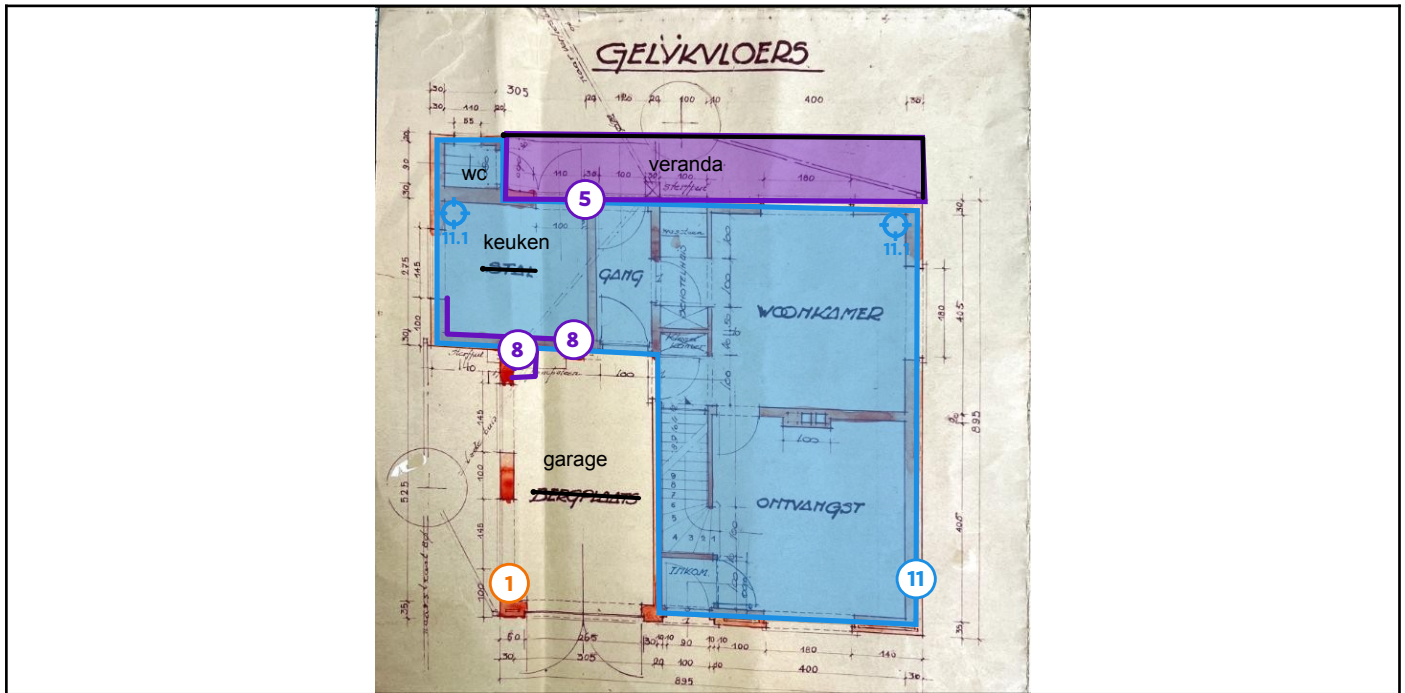
## Plan 1.2: Plan gelijkvloers

Beschrijving	Type	Actie
1. Bakeliet schakelkast	Asbestmateriaal	<a href="#">Verwijderen</a>
5. Veranda	Advies	-
8. Faiencetegels (lijm)	Advies	-
11. Pleisterwerk plafonds	Geen asbest	-
11.1 Code: 02	Mengmonster	-

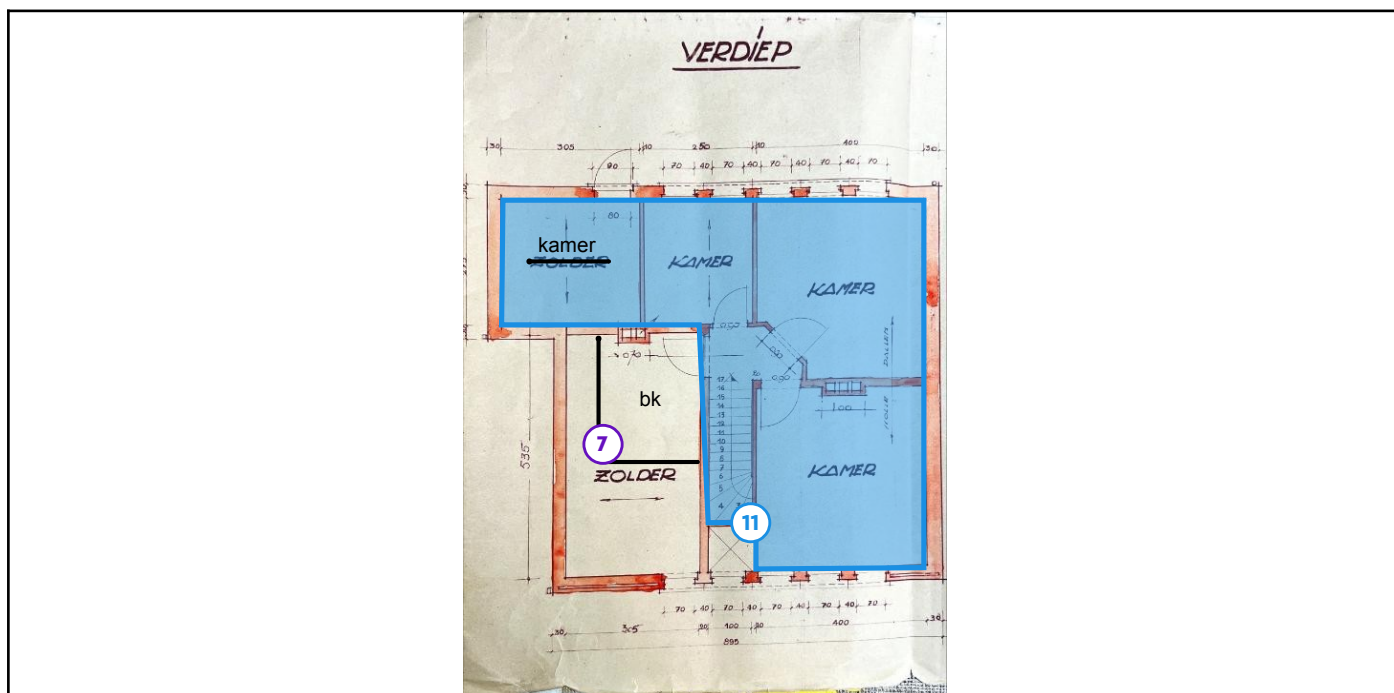
## Plan 1.4: Plan verdieping

Beschrijving	Type	Actie
7. Ventilatiekanalen	Advies	-
11. Pleisterwerk plafonds	Geen asbest	-

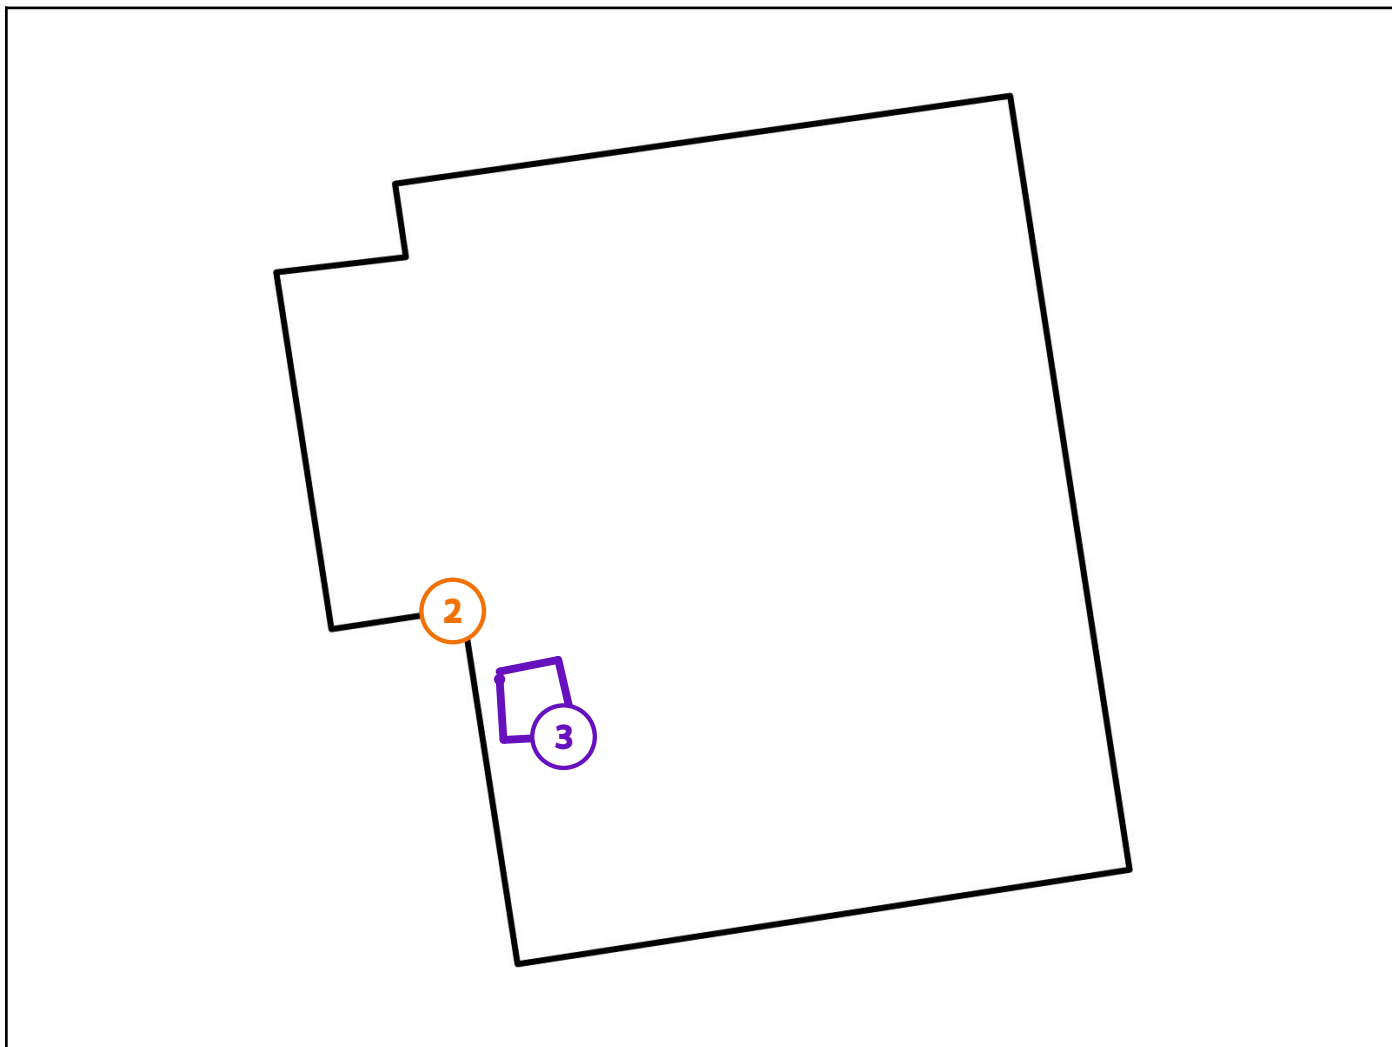
## Plan 1.7: woning met aanhorigheden plan

Beschrijving	Type	Actie
2. Roofing aan dakpannen	Asbestmateriaal	<a href="#">Verwijderen</a>
3. Schouw	Beperking	-

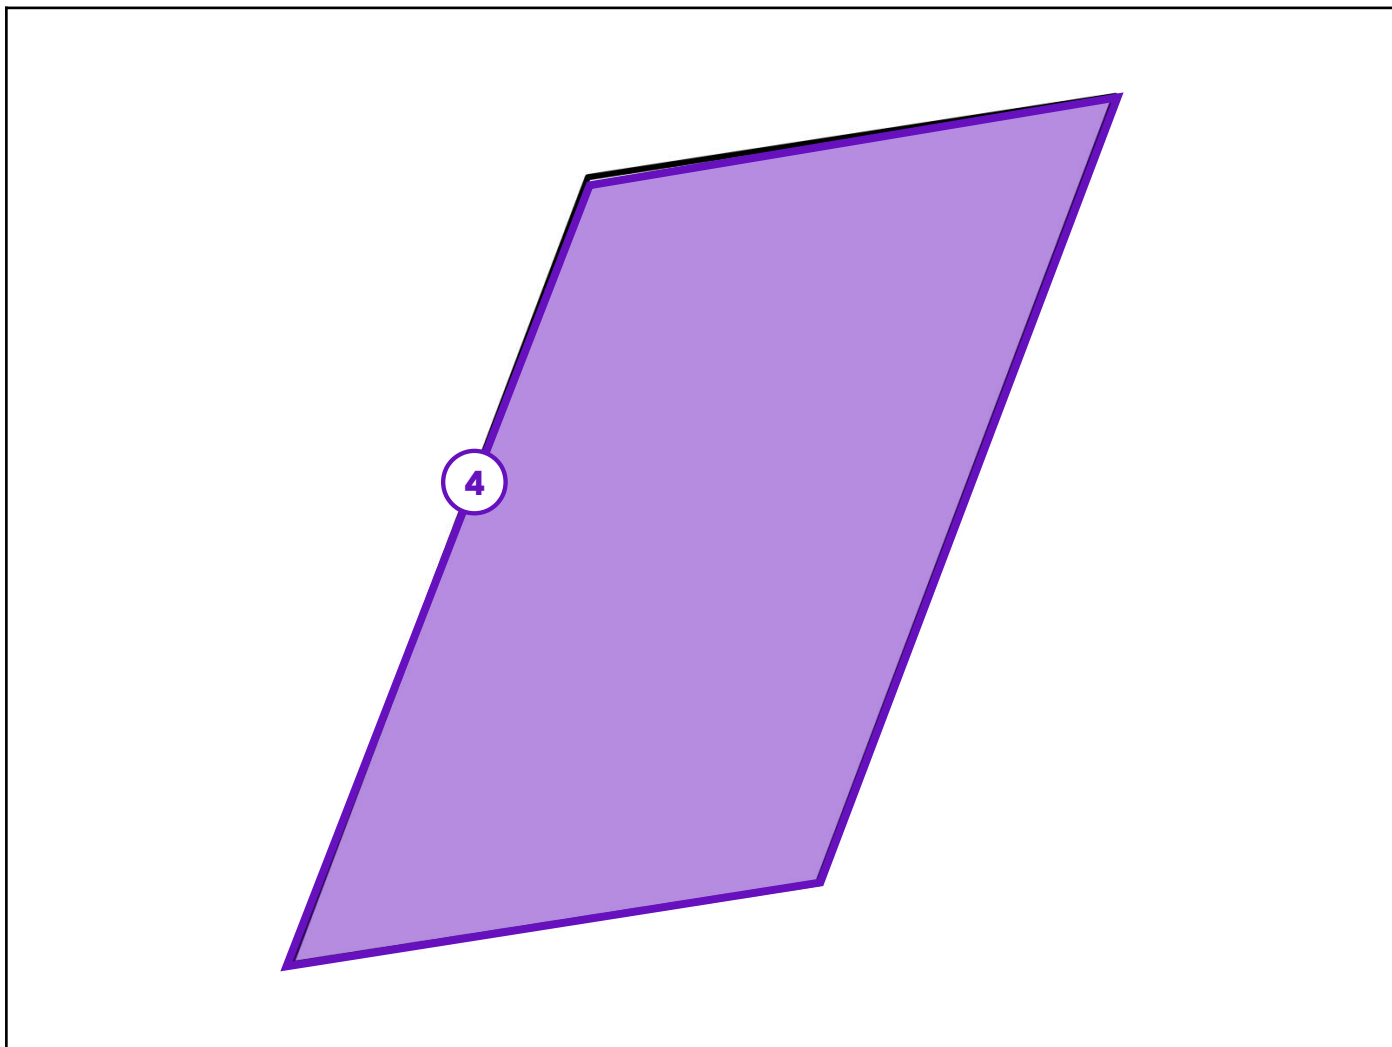
## Plan 2.1: Verheven garagetoegang plan

Beschrijving	Type	Actie
4. Verheven garagetoegang	Advies	-

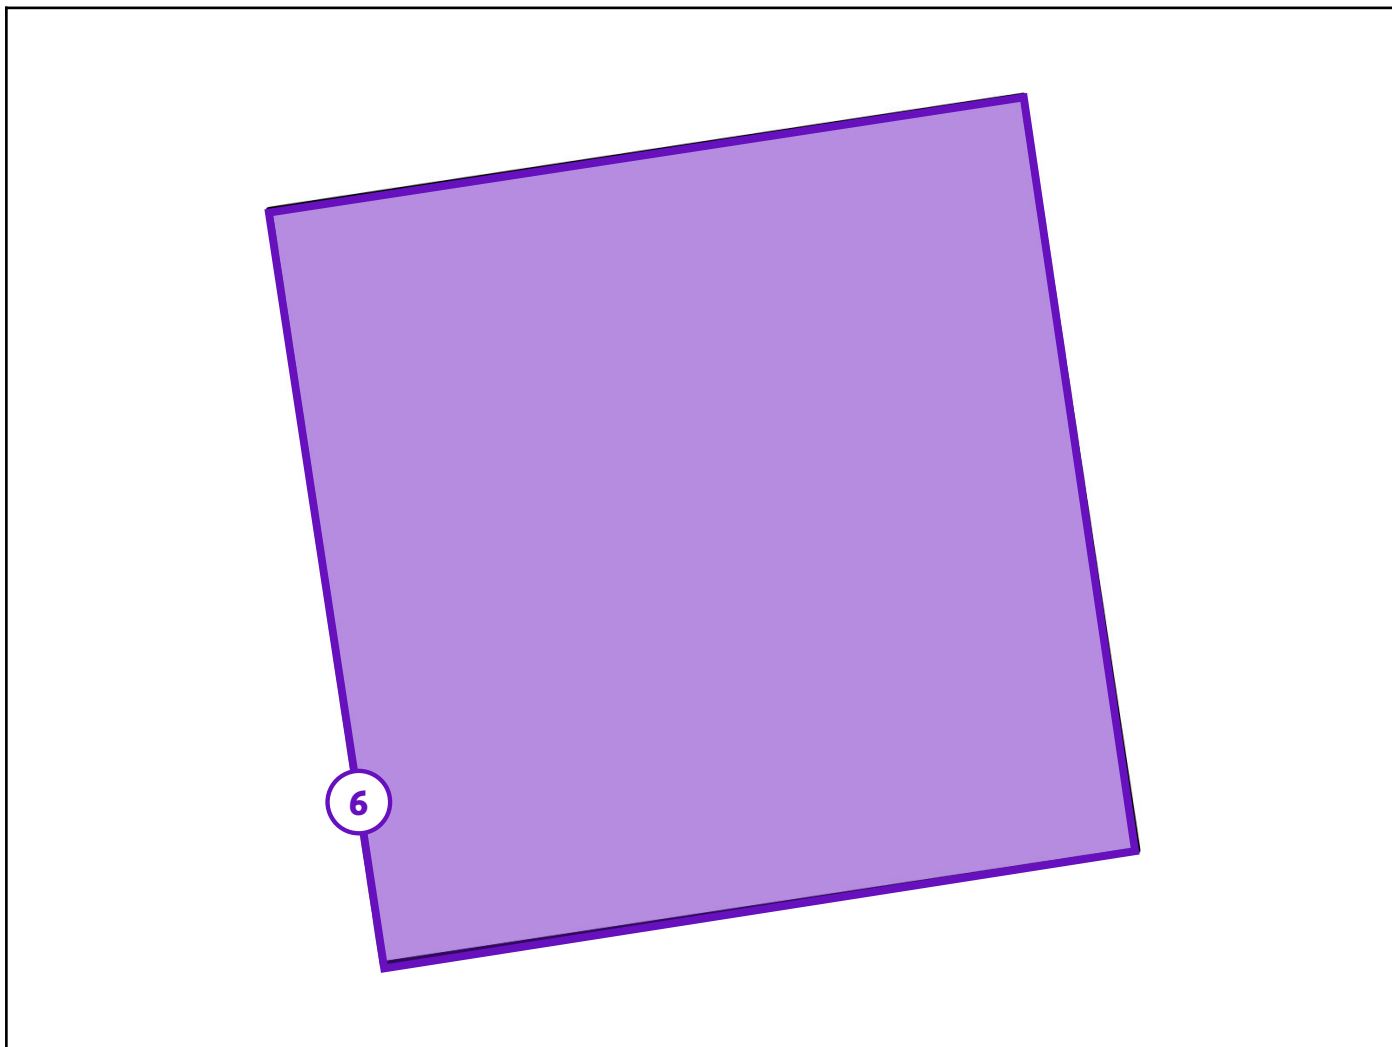
## Plan 3.1: Tuinhuis plan

Beschrijving	Type	Actie
6. Tuinhuis	Advies	-

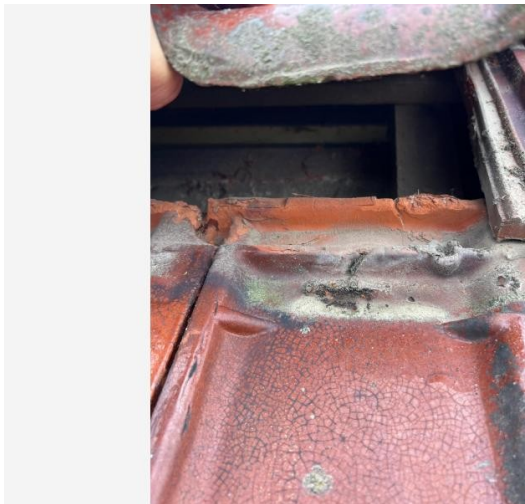
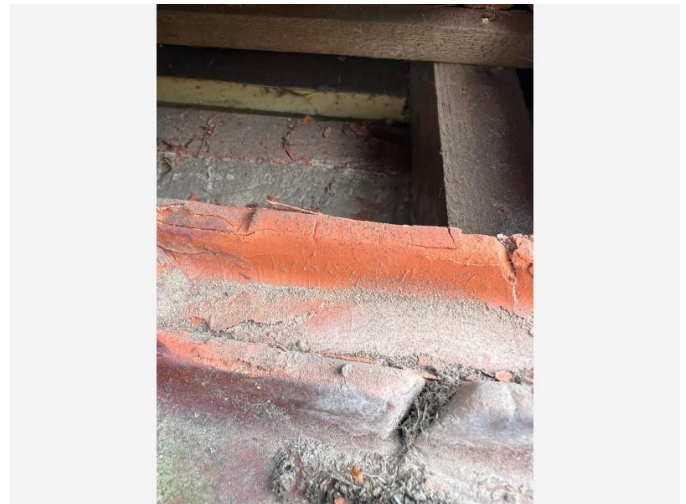
## Fiche 15: Onderdak (niet aanwezig)

Beschrijving	Notitie	Terug te vinden op plannen
Fiche 14: Leidingisolatie (niet aanwezig)	Er is geen asbestverdachte leidingisolatie aanwezig.	-
Fiche 15: Onderdak (niet aanwezig)	Er is geen te onderzoeken onderdak aanwezig op de inspectielocatie.	-
Fiche 16: Liftinfrastructuur (niet aanwezig)	Er is geen liftinfrastructuur aanwezig op de inspectielocatie.	-
