Asbestinventarisatetest

Drogenbosstraat 40, 1600 Sint-Pieters-Leeuw

Attestnummer : 20260515-000068.000

Uitgegeven op : 15.05.2026

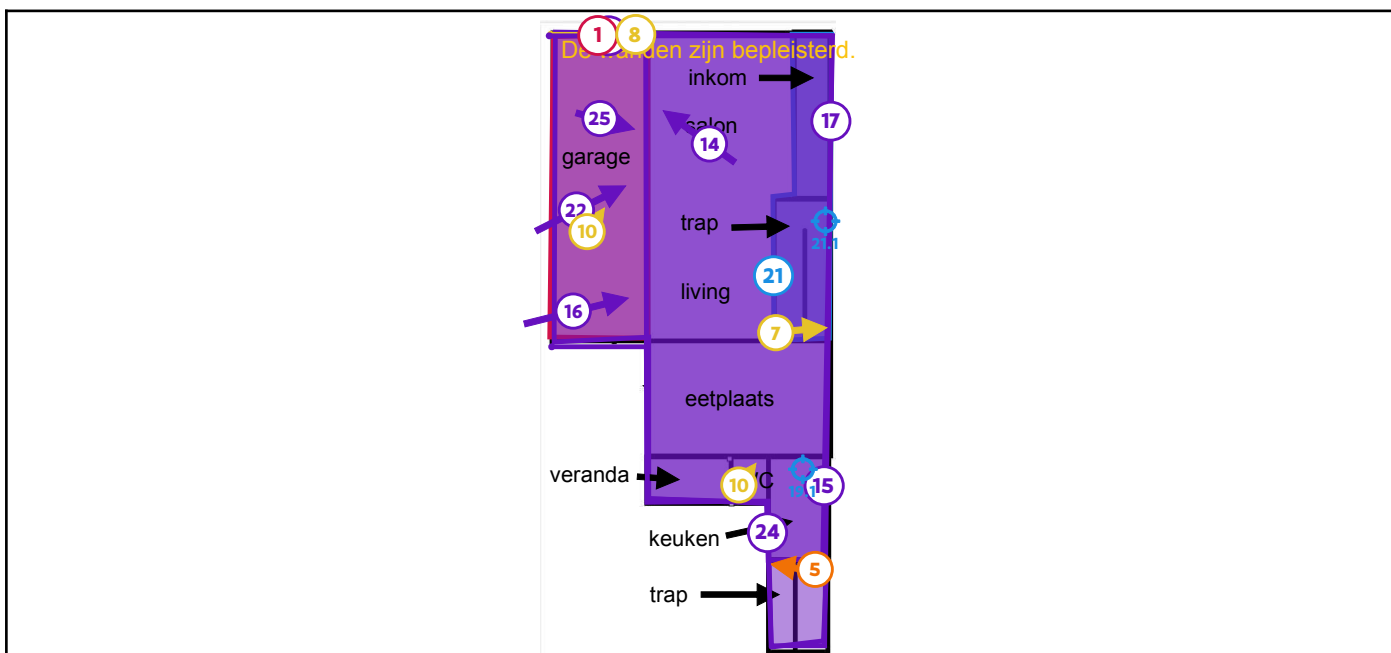
Plan 1.1: plan gelijkvloers

Beschrijving	Type	Actie
1. Garage schuin dak bestaande uit golfplaten	Asbestmateriaal	Dringend verwijderen
5. Cementbuis	Asbestmateriaal	Verwijderen
7. Bakeliet schakelkast	Asbestmateriaal	Zorgvuldig beheren
8. Deksteen vooraan aan garage en aan schouwen achteraan met geboor	Asbestmateriaal	Zorgvuldig beheren
10. Bakeliet schakelaars/stopcontacten/lampsokkels	Asbestmateriaal	Zorgvuldig beheren
14. Kachelkoord	Advies	-
15. Pleisterwerk en dergelijke achter valse Plafonds en muren	Advies	-
16. coating gootsteen garage	Advies	-
17. tegels (lijm)	Advies	-
19. Pleisterwerk binnenwanden	Geen asbest	-

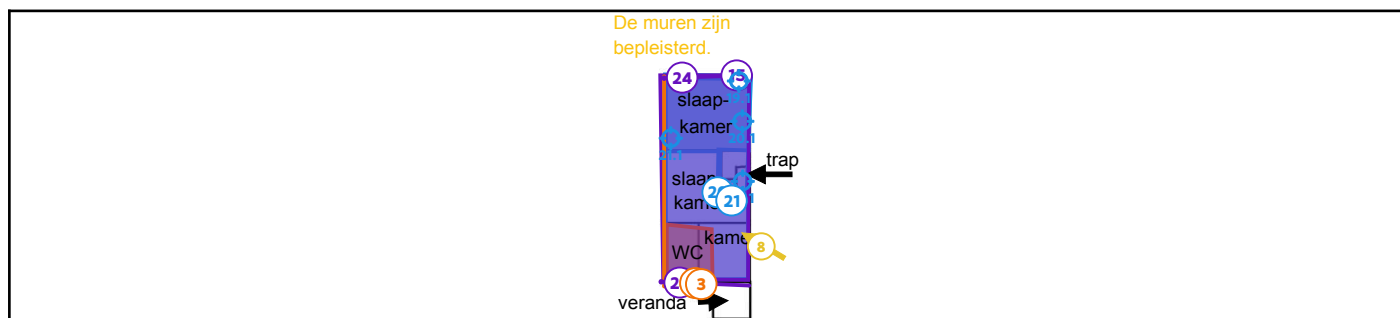
Plan 1.2: plan eerste verdieping

Beschrijving	Type	Actie
3. Dak bestaande uit golfplaten achterbouw +1	Asbestmateriaal	Verwijderen
4. Rechtergevel en deel achtergevel met leien	Asbestmateriaal	Verwijderen
8. Deksteen vooraan aan garage en aan schouwen achteraan met gebuur	Asbestmateriaal	Zorgvuldig beheren
15. Pleisterwerk en dergelijke achter valse Plafonds en muren	Advies	-
19. Pleisterwerk binnenwanden	Geen asbest	-
19.1 Code: 9391581	Mengmonster	-
20. Vloerzeil eerste verdieping	Geen asbest	-
20.1 Code: 9391583	Puntmonster	-
21. Pleisterwerk plafonds	Geen asbest	-
21.1 Code: 9391582	Mengmonster	-
24. Kit aan de ramen	Overige ruimte of materiaal	-

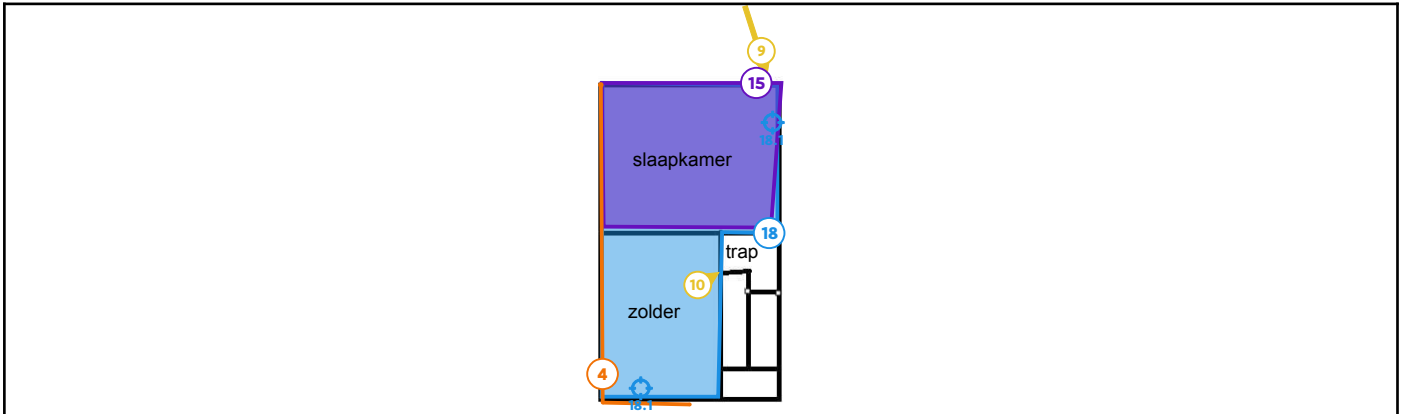
Plan 1.3: plan tweede verdieping

Beschrijving	Type	Actie
4. Rechtergevel en deel achtergevel met leien	Asbestmateriaal	Verwijderen
9. Bakeliet schakelkast aan voorgevel buiten	Asbestmateriaal	Zorgvuldig beheren
10. Bakeliet schakelaars/stopcontacten/lampsokkels	Asbestmateriaal	Zorgvuldig beheren
15. Pleisterwerk en dergelijke achter valse Plafonds en muren	Advies	-
18. Vloerzeil tweede verdieping	Geen asbest	-
18.1 Code: 9391584	Mengmonster	-

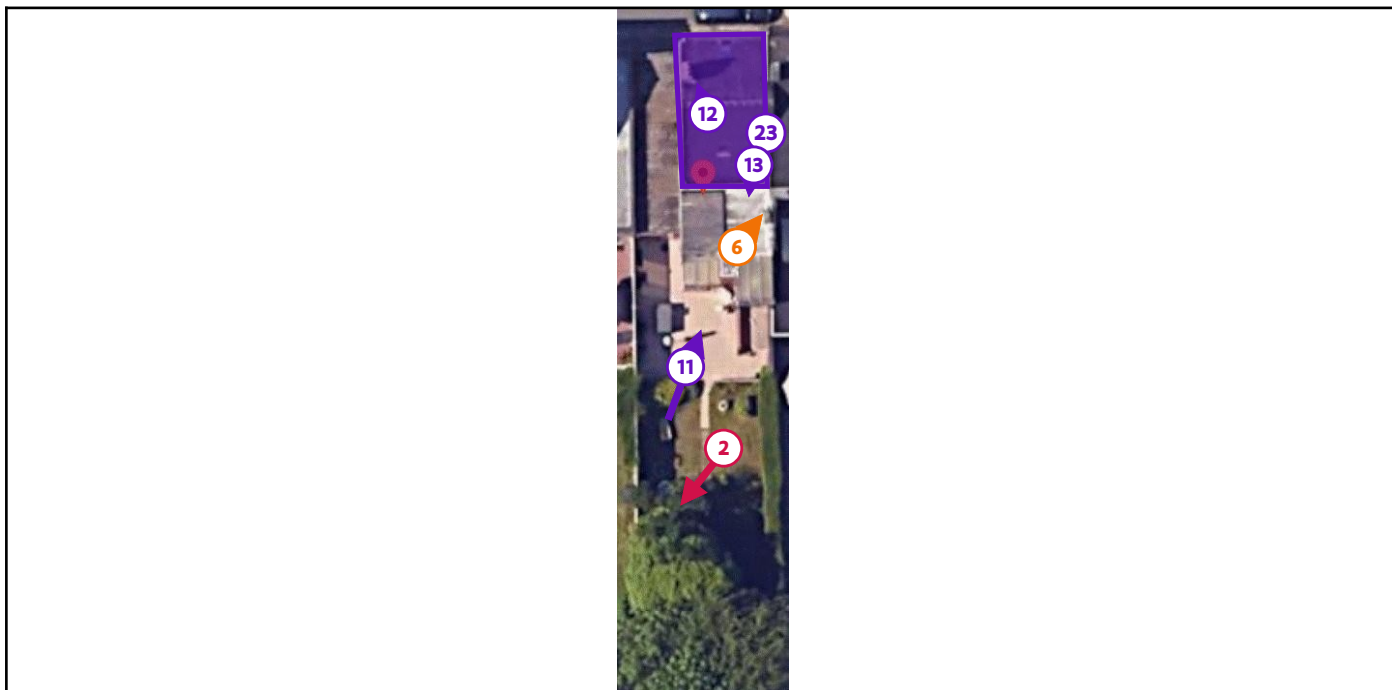
Plan 1.6: luchtfoto perceel

Beschrijving	Type	Actie
2. Schuin dak tuinhuis bestaande uit golfplaten	Asbestmateriaal	Dringend verwijderen
6. Schouwen achteraan uit asbest	Asbestmateriaal	Verwijderen
11. Putdeksel	Beperking	-
12. Schouw	Beperking	-
13. Plat Dak (beperking)	Beperking	-
23. Geen asbestverdacht onderdak aangetroffen	Overige ruimte of materiaal	-
