Asbestinventarisatetest

Dodeweg 33, 1500 Halle

Attestnummer : 20260519-000520.000

Uitgegeven op : 19.05.2026

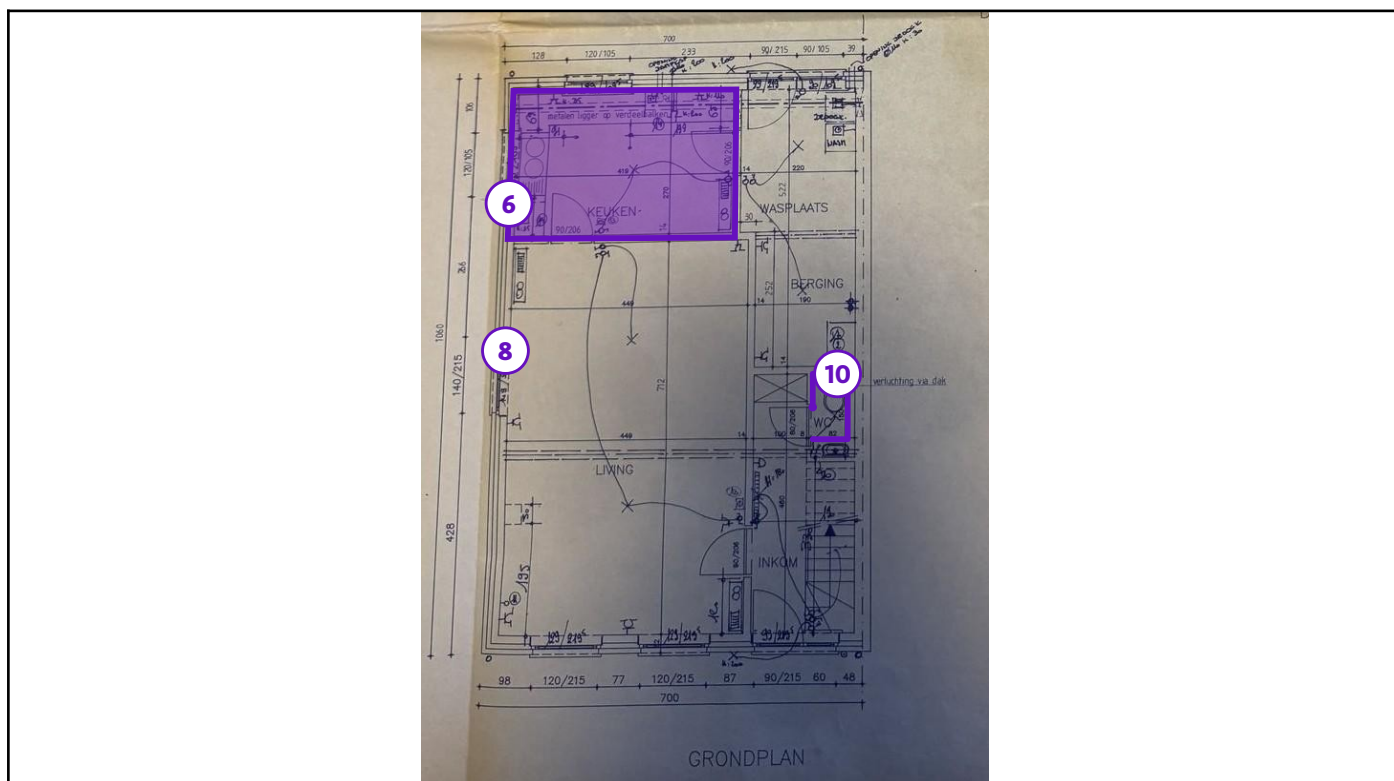
Plan 1.1: Plan gelijkvloers

Beschrijving	Type	Actie
6. Plafonds bestaande uit voorzetpanelen	Advies	-
8. Kachelkoord	Advies	-
10. Faiencetegels (lijm)	Advies	-

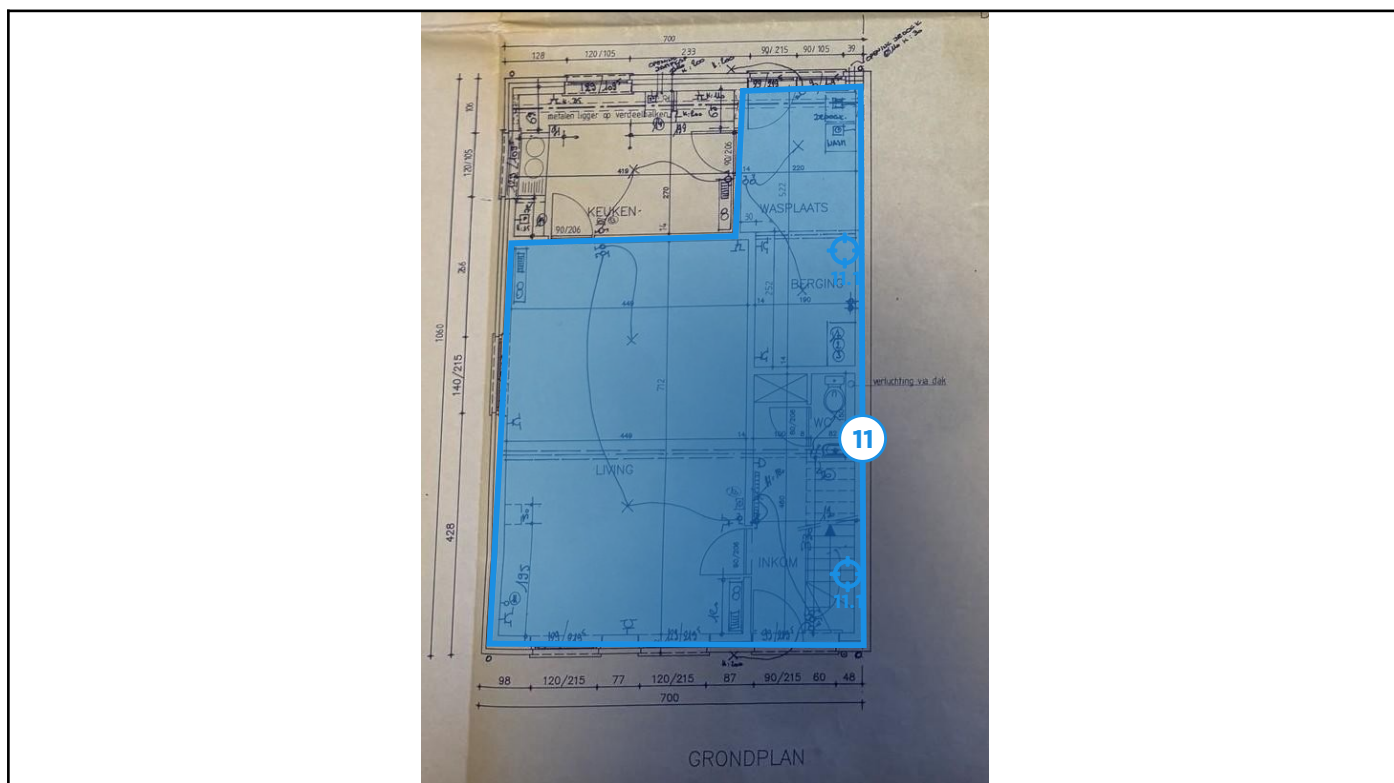
Plan 1.2: Plan gelijkvloers

Beschrijving	Type	Actie
11. Pleisterwerk plafonds	Geen asbest	-
11.1 Code: 02	Mengmonster	-

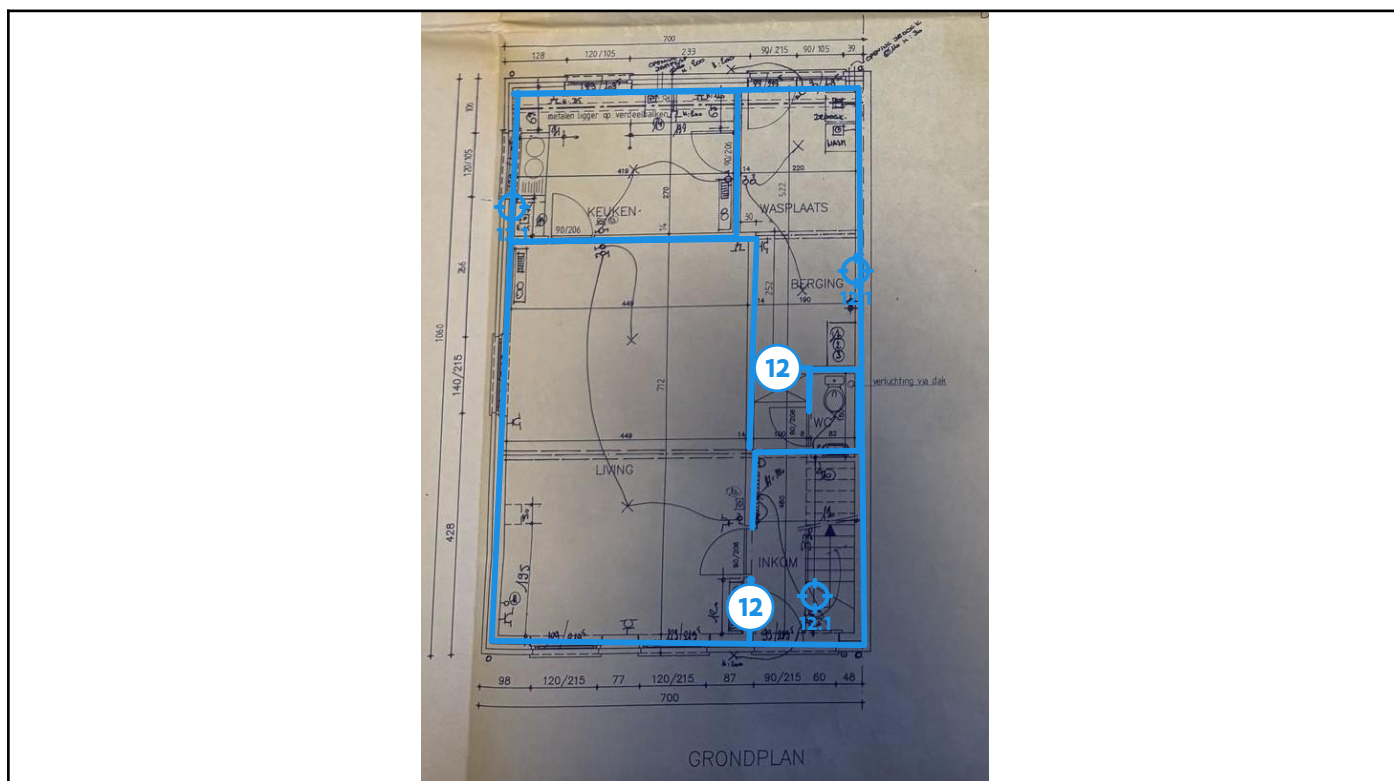
Plan 1.3: Plan gelijkvloers

Beschrijving	Type	Actie
12. Pleisterwerk wanden	Geen asbest	-
12.1 Code: 01	Mengmonster	-

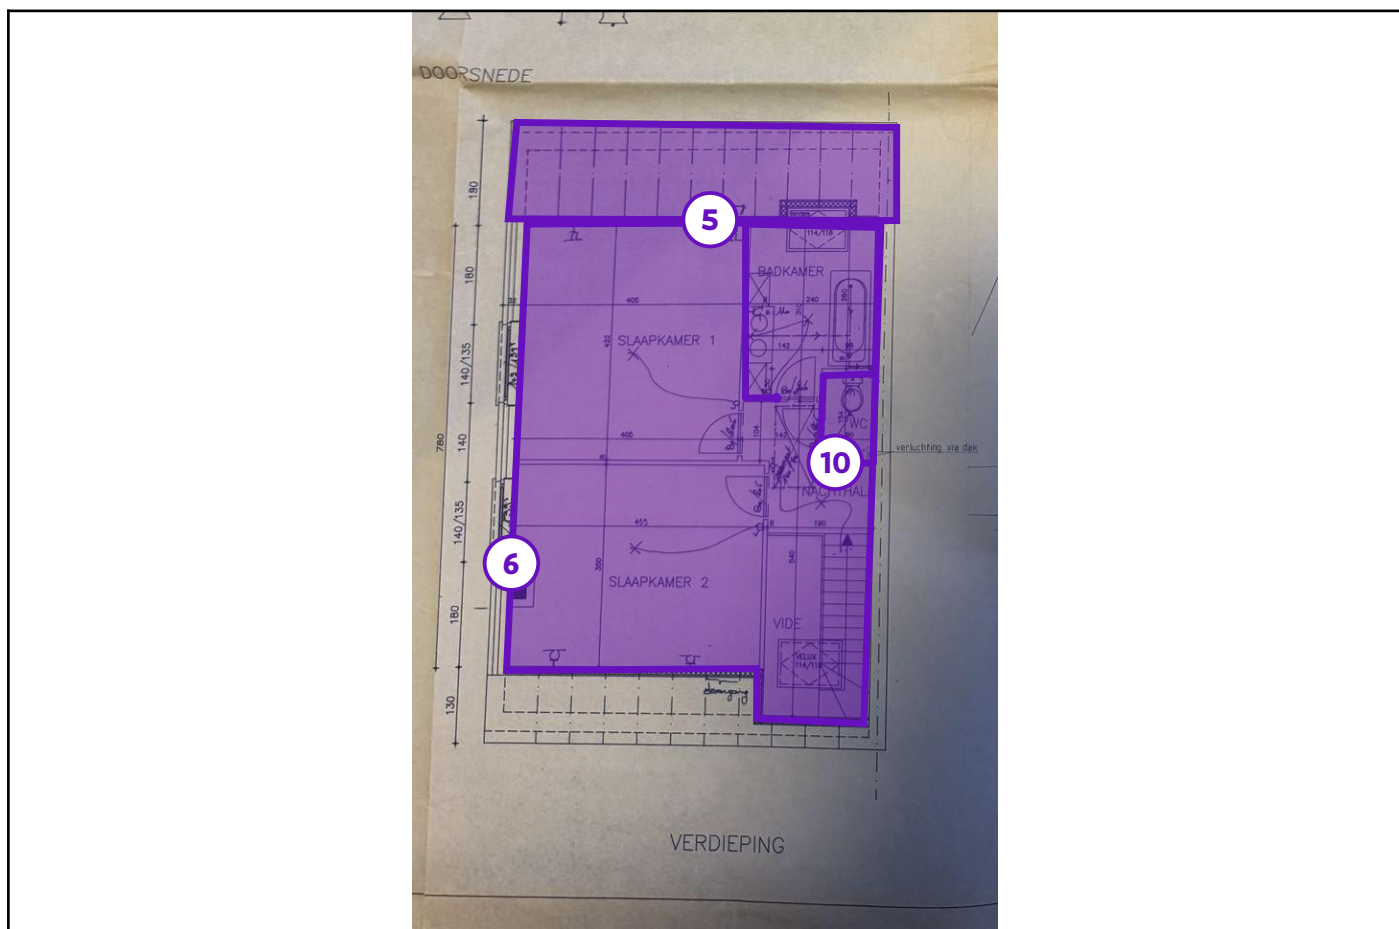
Plan 1.4: Plan verdieping

Beschrijving	Type	Actie
5. Overkapping	Advies	-
6. Plafonds bestaande uit voorzetpanelen	Advies	-
10. Faiencetegels (lijm)	Advies	-

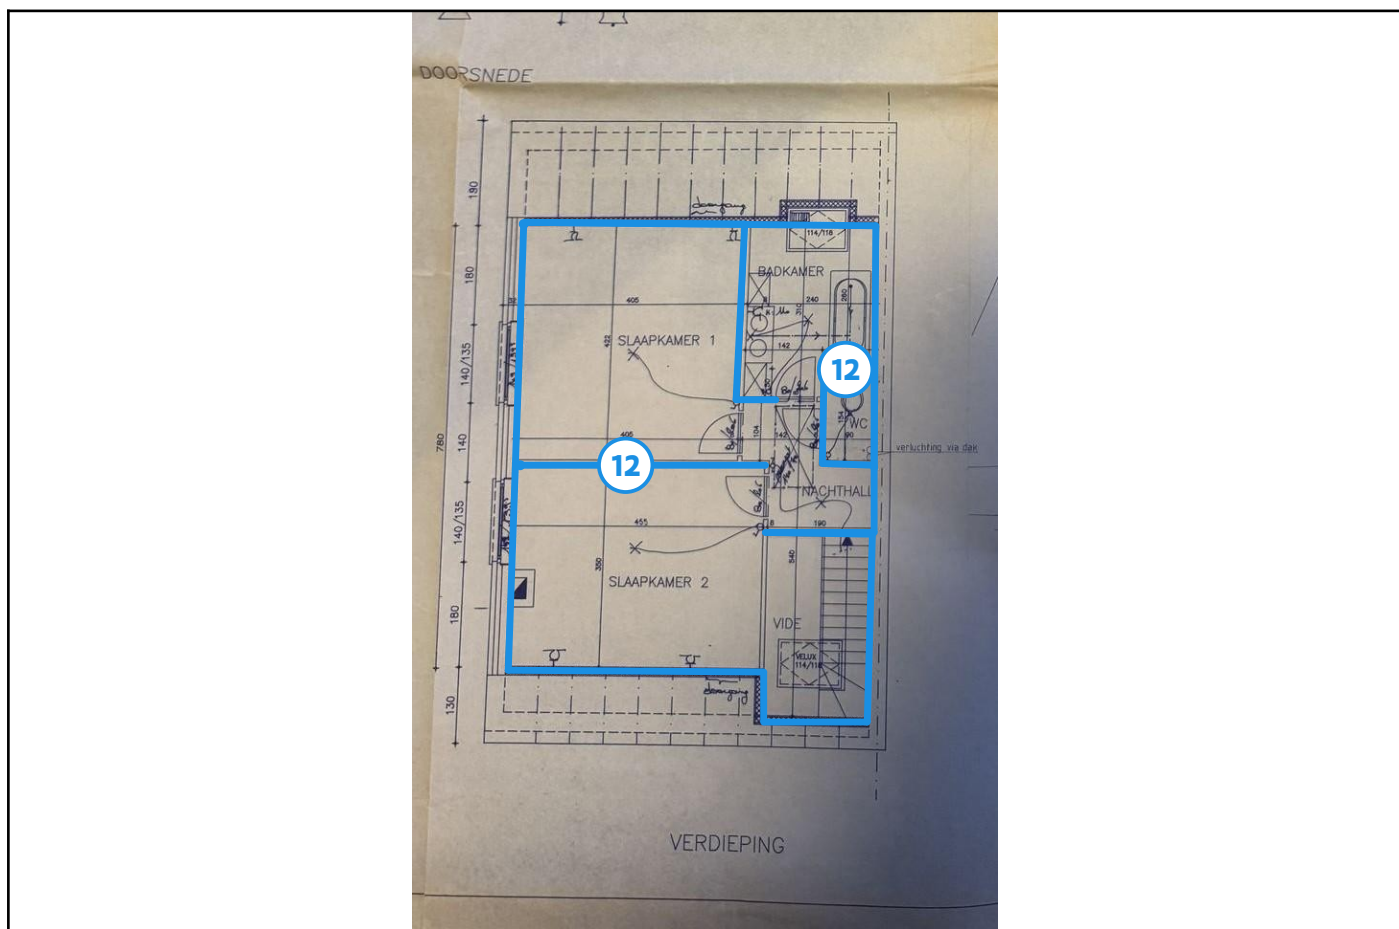
Plan 1.5: Plan verdieping

Beschrijving	Type	Actie
12. Pleisterwerk wanden	Geen asbest	-

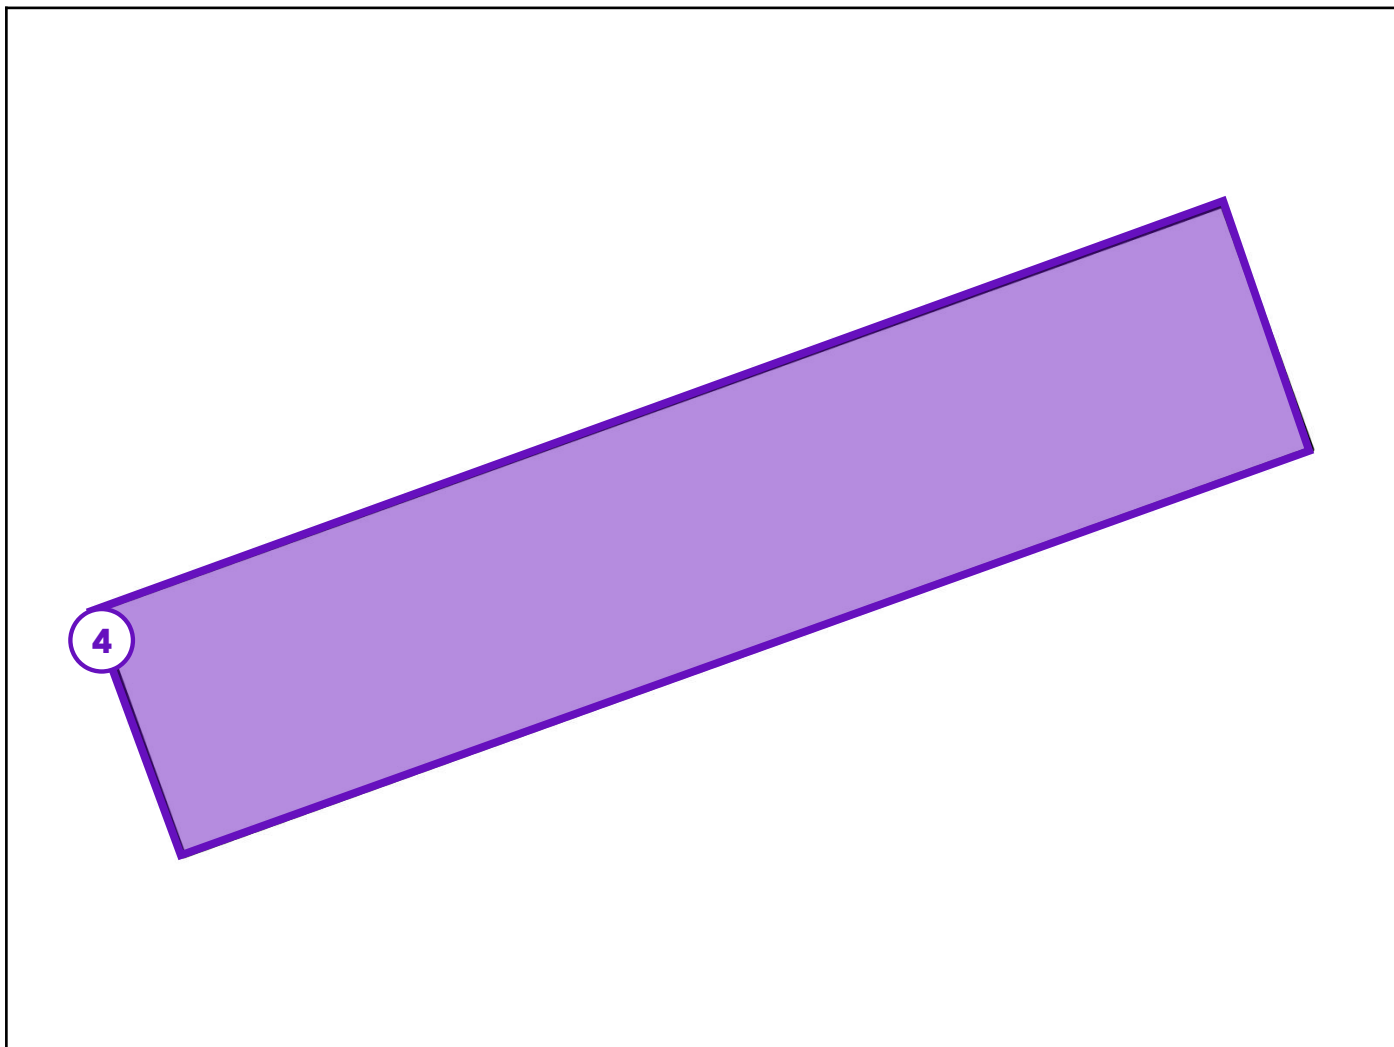
Plan 2.1: Houtopslag plan

Beschrijving	Type	Actie
4. Houtopslag	Advies	-

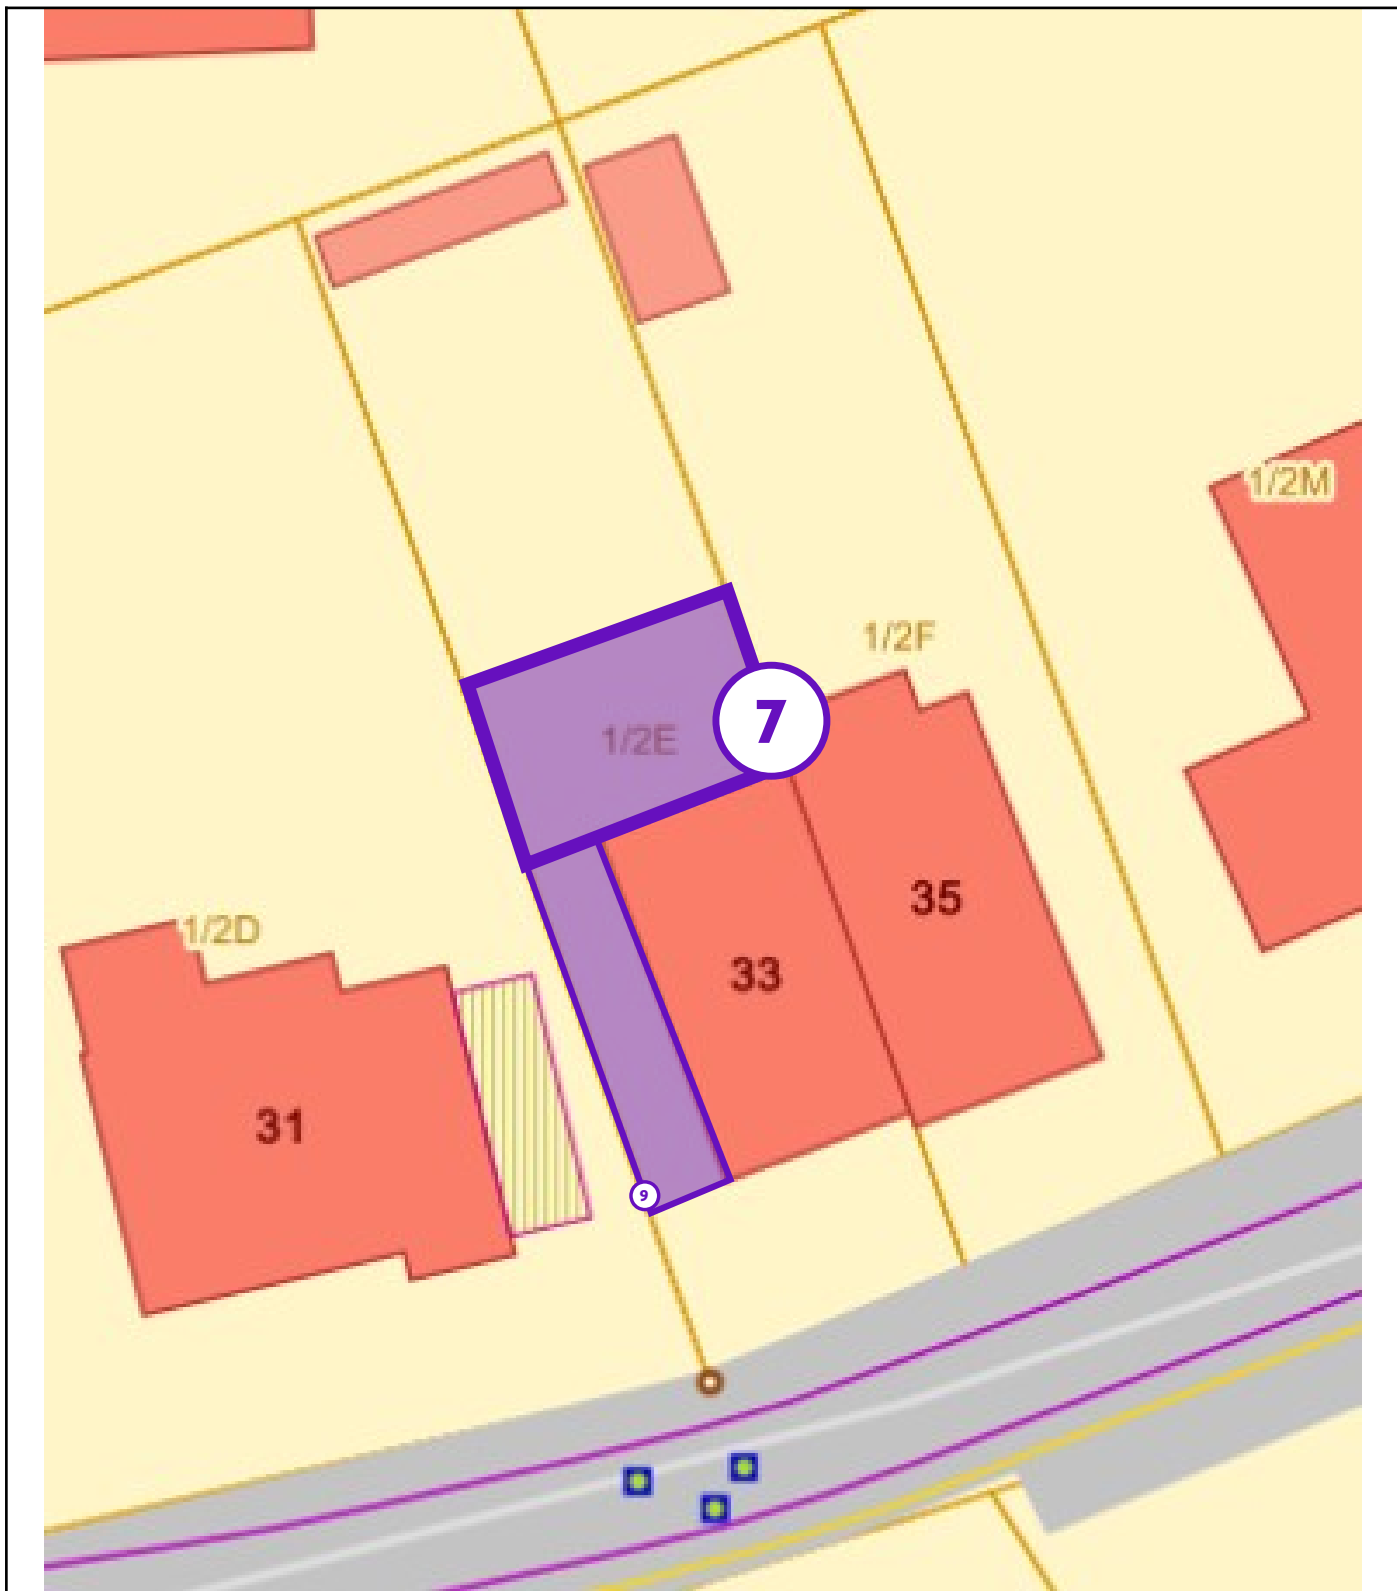
Plan 3.1: Vaststellingen buiten de constructies

7. Terras	Advies	-
9. Oprit	Advies	-

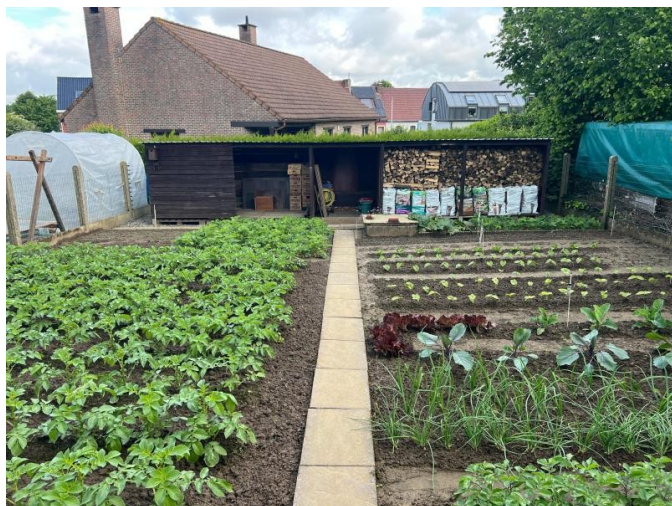
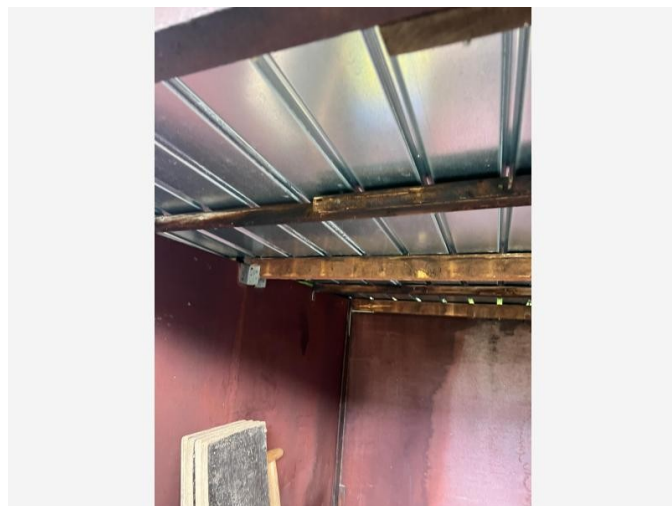
Informatie over een niet-asbestverdacht materiaal

Basis voor advies	De asbestdeskundige beoordeelt het materiaal als niet-asbestverdacht.
-------------------	---

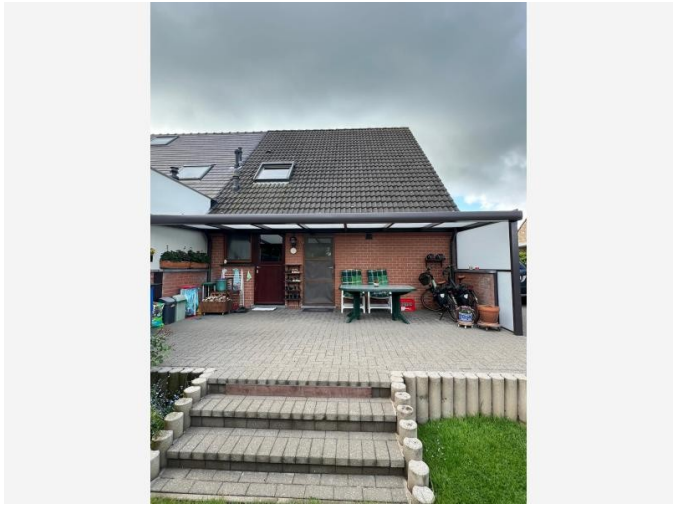
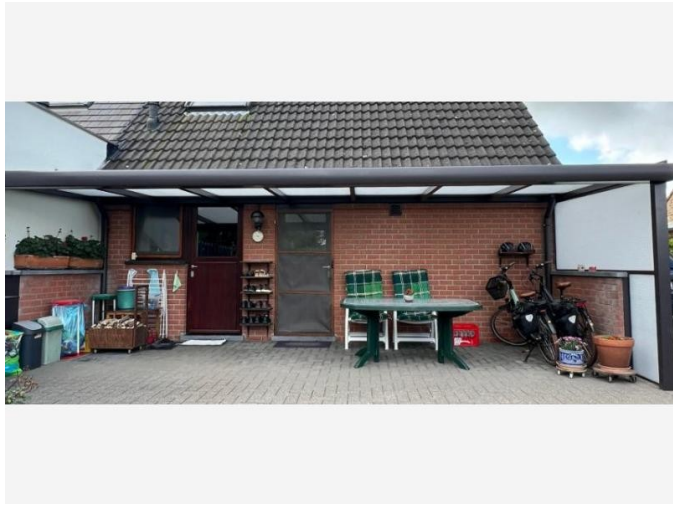
Informatie over een niet-asbestverdacht materiaal

Basis voor advies	De asbestdeskundige beoordeelt het materiaal als niet-asbestverdacht.
Primaire drager	Plafond

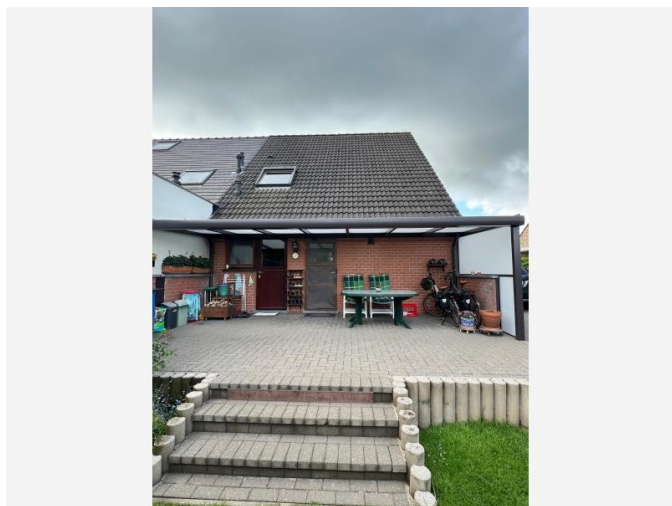
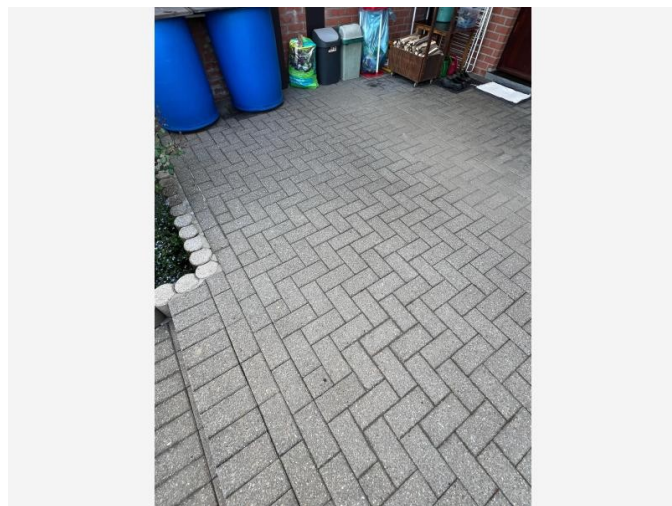
Informatie over een niet-asbestverdacht materiaal

De asbestdeskundige beoordeelt het materiaal als niet-asbestverdacht.

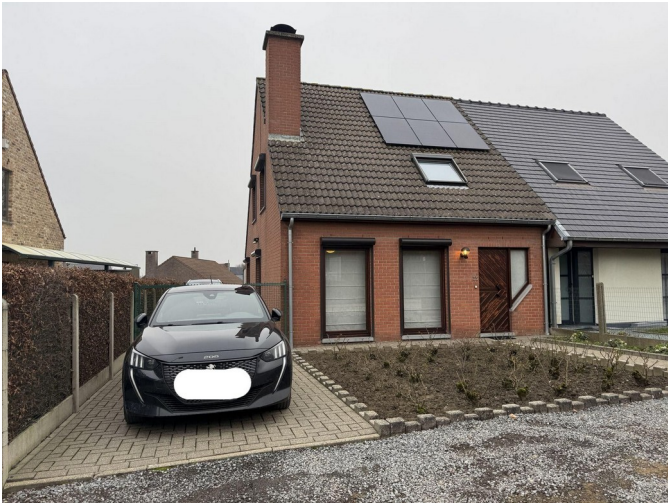
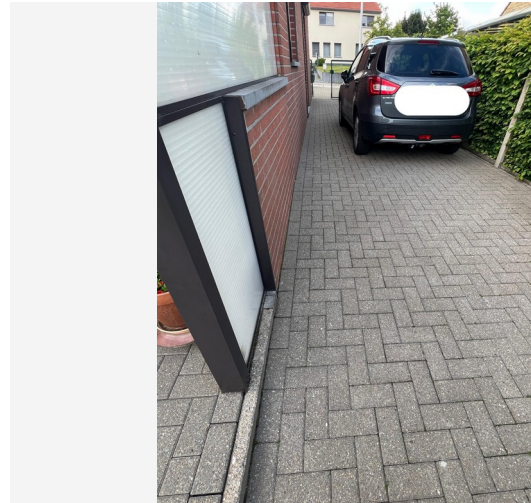
Informatie over een niet-asbestverdacht materiaal

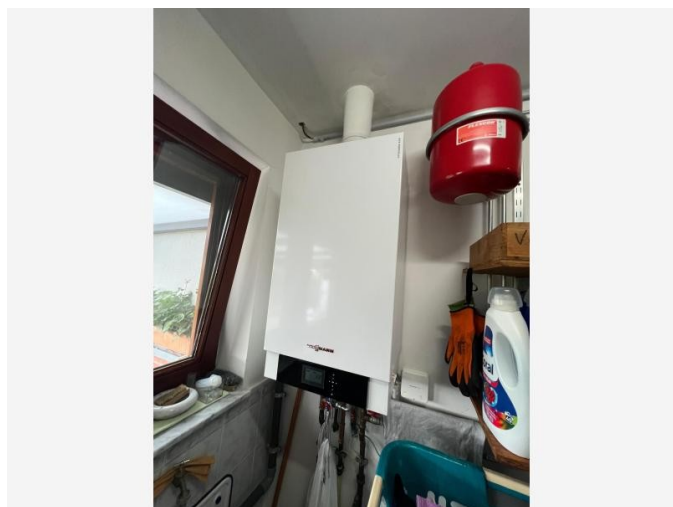
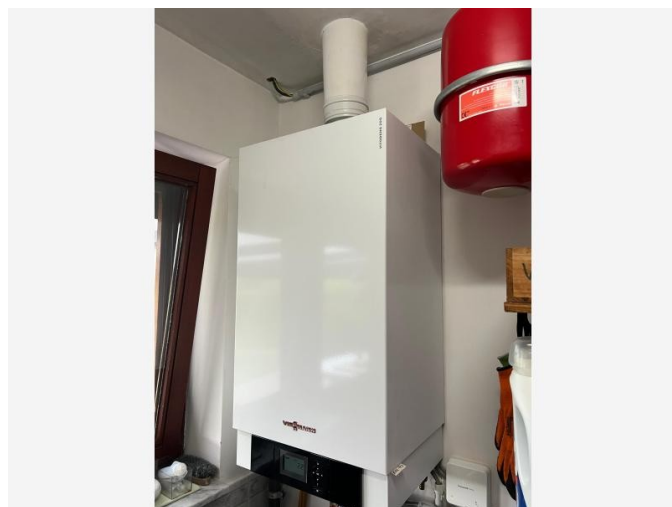
Beschrijving	Notitie	Terug te vinden op plannen
Fiche 13: CV-ketel (niet verdacht)	De CV-ketel (dichtingen, isolerend materiaal) is niet asbestverdacht.	-
Fiche 14: Dakbedekking bestaande uit pannen (niet verdacht)	De dakbedekking is niet-asbestverdacht.	-
Fiche 15: Mastiek	Er is geen asbestverdachte mastiek aanwezig.	-
Fiche 16: Dakbedekking bestaande uit stalen/metalen platen	De dakbedekking is niet-asbestverdacht.	-
