Asbestinventarisatetest

Klein-Bijgaardenstraat 47, 1600 Sint-Pieters-Leeuw

Attestnummer : 20260127-000558.000

Niet-asbestveilig

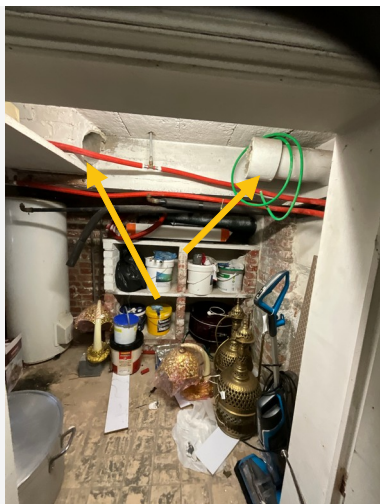
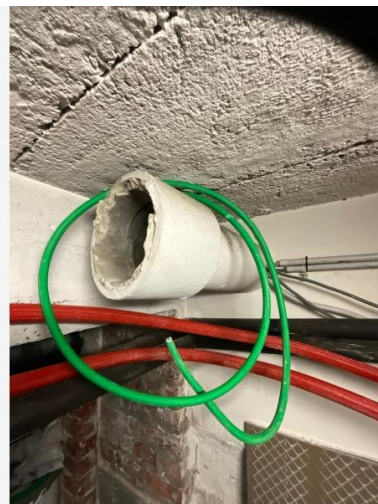
| Identificatiemethode | <p>De asbestdeskundige beoordeelt het materiaal als asbestverdacht en dus asbesthoudend, en dit zonder monstername.</p> <p>Motivatie: De monstername brengt andere schade aan dan schade die inherent is aan de monstername.</p> |
| Opmerking | De hoeveelheid is geschat. Staalname niet mogelijk binnen het kader van een niet-destructieve inventaris. |
