Asbestinventarisatetest

Brusselstraat 15, 1702 Dilbeek

Attestnummer : 20260128-000001.000

Uitgegeven op : 28.01.2026

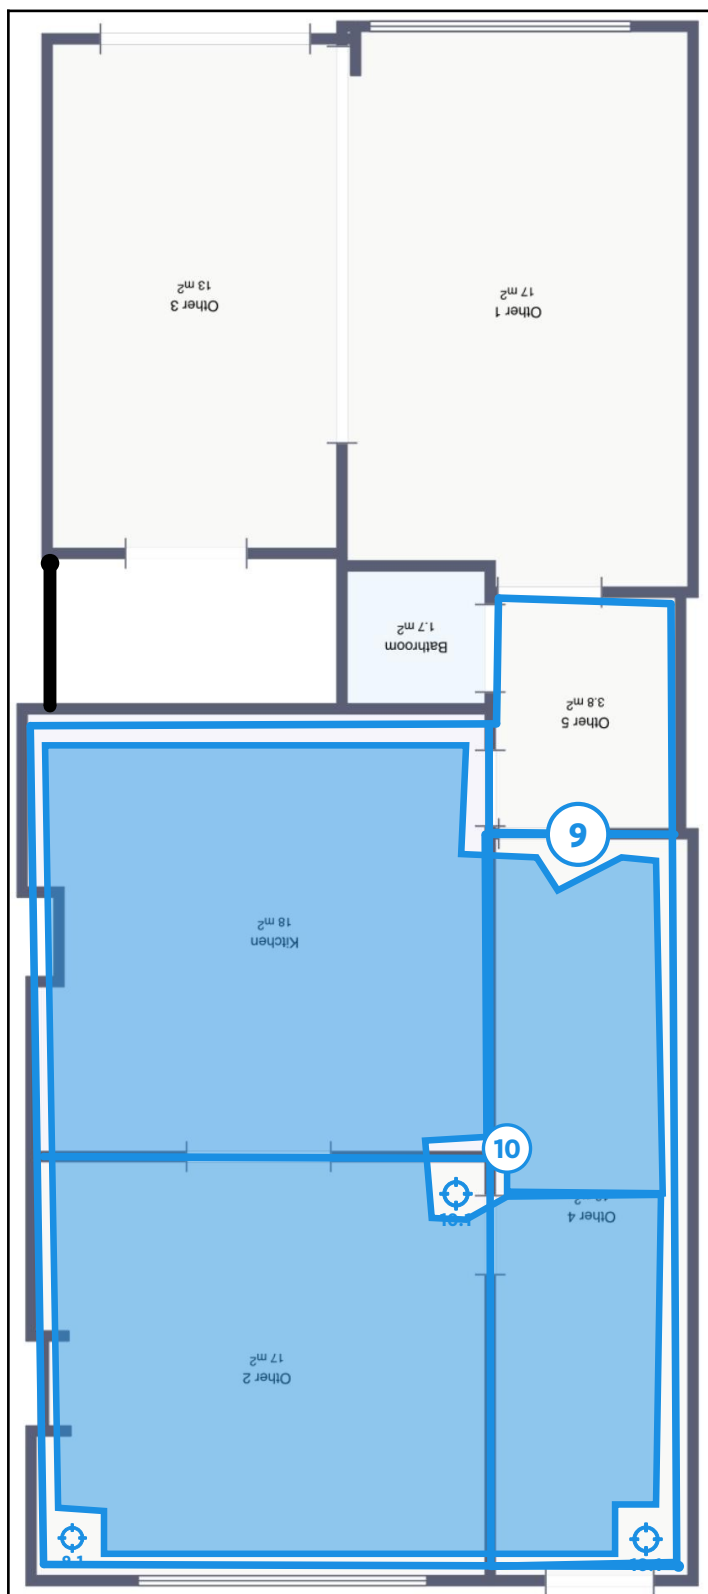
Plan 1.2: Gelijkvloers

9. Pleisterwerk wanden	Geen asbest	-
9.1 Code: PLM	Mengmonster	-
10. Pleisterwerk plafonds	Geen asbest	-
10.1 Code: PLPL	Mengmonster	-

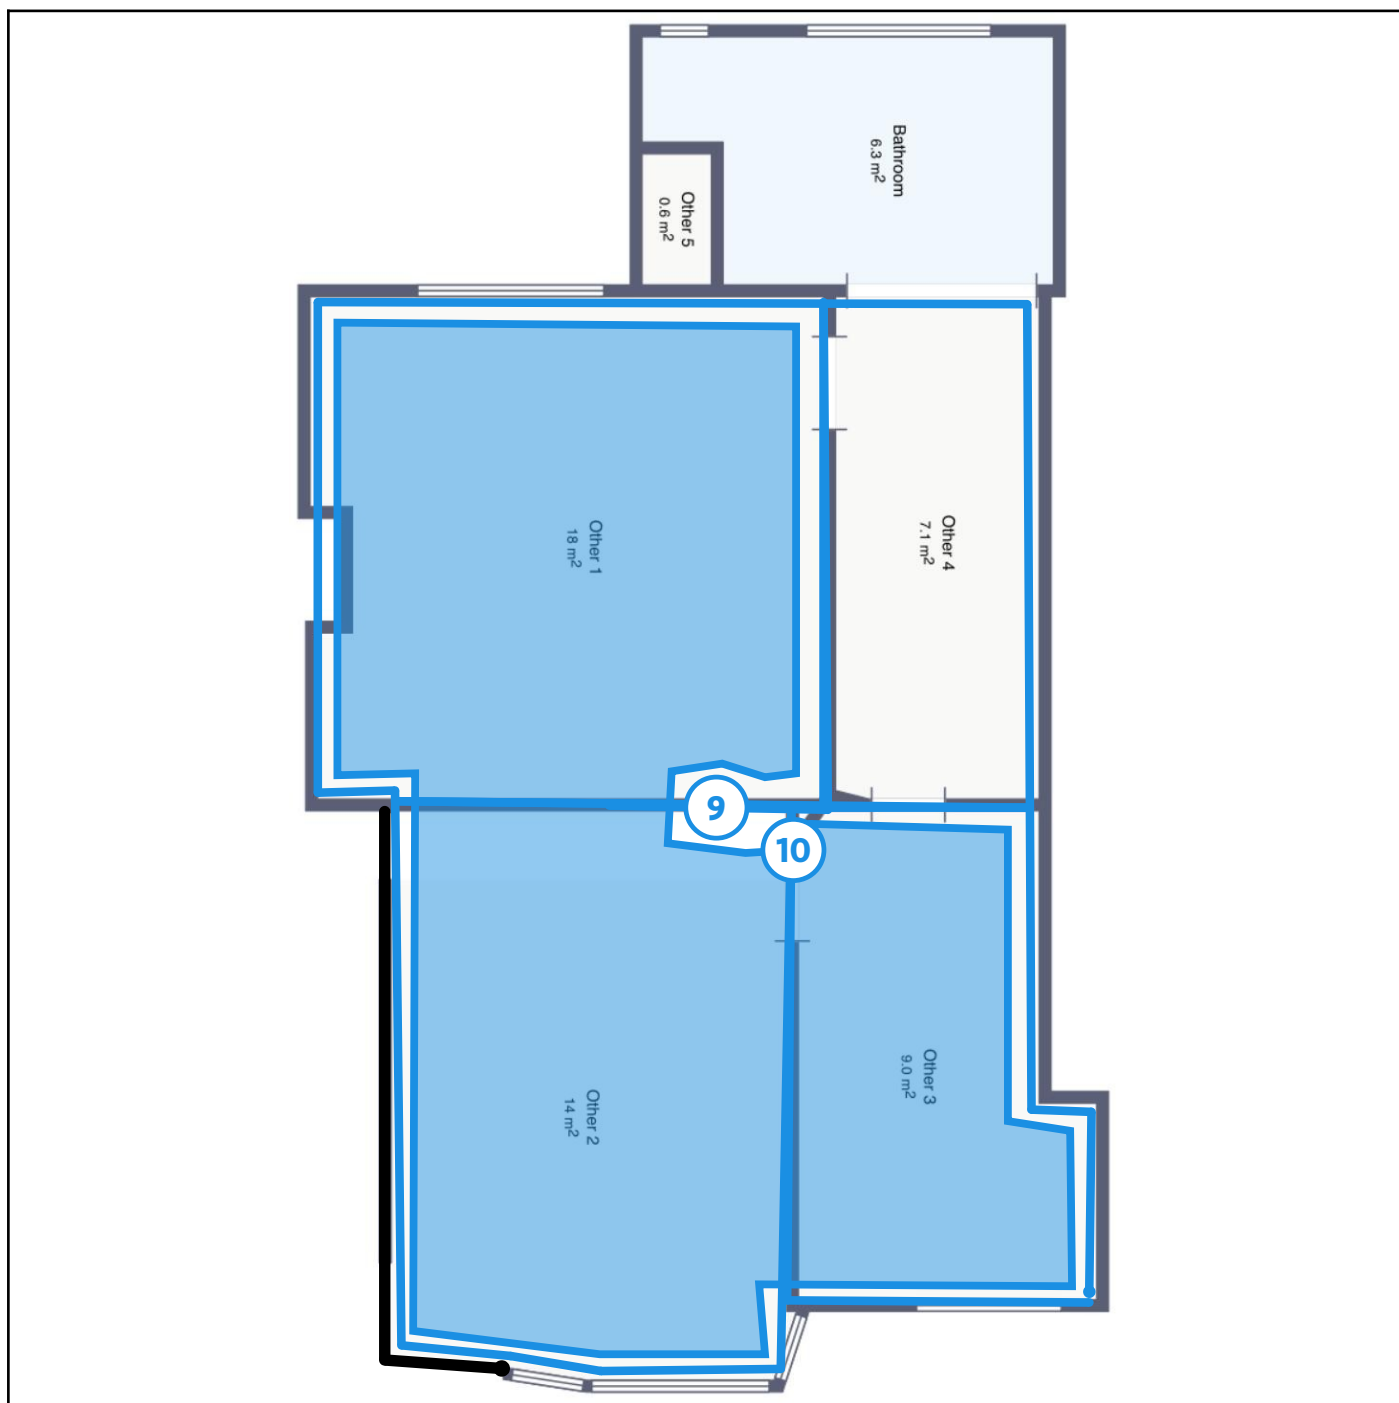
Plan 1.3: 1ste verdiep

Beschrijving	Type	Actie
9. Pleisterwerk wanden	Geen asbest	-
10. Pleisterwerk plafonds	Geen asbest	-

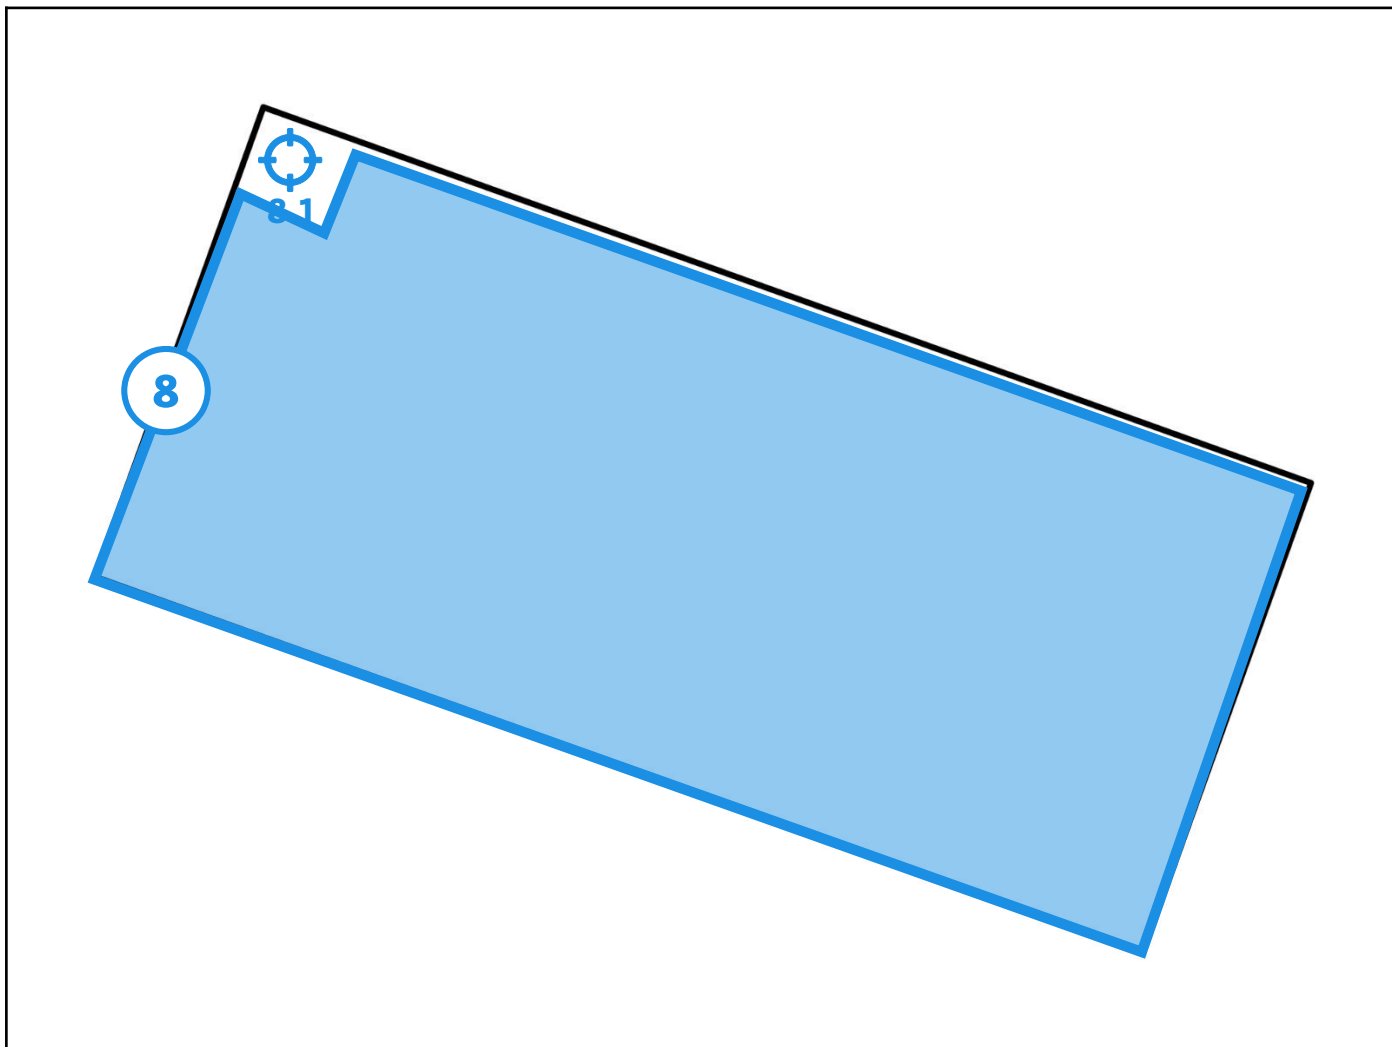
Plan 2.1: Bovenaanzicht

Beschrijving	Type	Actie
8. Shingles dak tuinhuis	Geen asbest	-
8.1 Code: shingle	Puntmonster	-

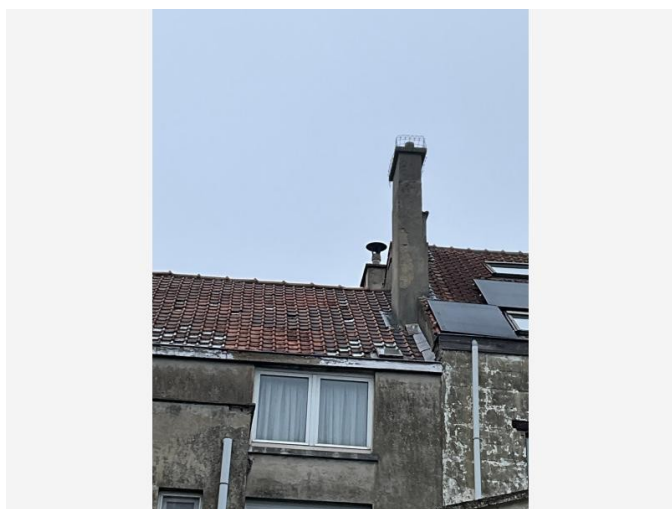
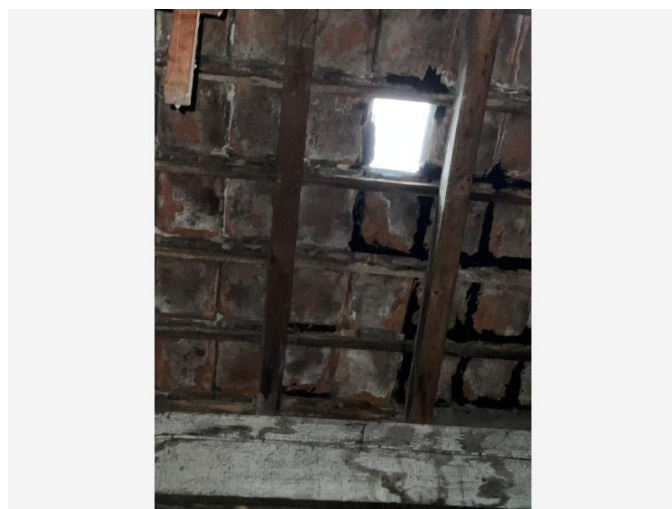
Beschrijving	Notitie	Terug te vinden op plannen
Fiche 11: Dakbedekking	-	-
Fiche 12: Afdichtingen schrijnwerk	-	-
