Asbestinventarisatetest

Galgstraat 18, 1600 Sint-Pieters-Leeuw

Attestnummer : 20260307-000165.001

Uitgegeven op : 07.03.2026

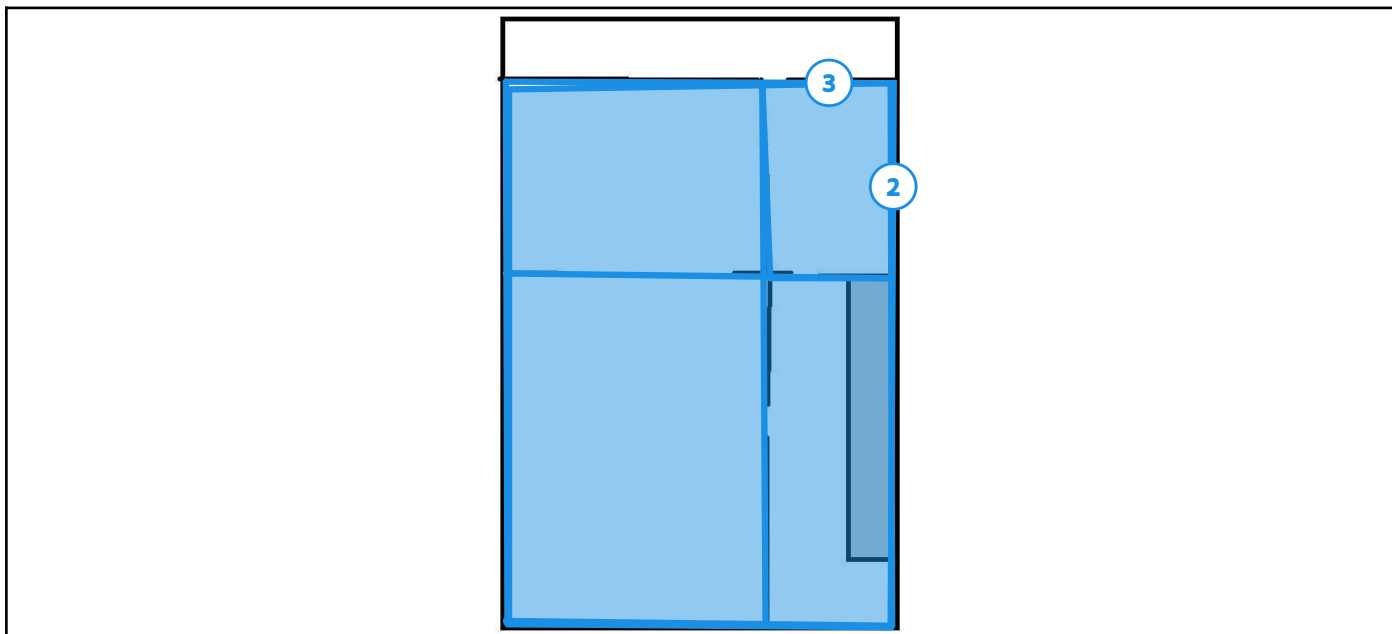
Plan 1.1: Gelijkvloers

Beschrijving	Type	Actie
2. Pleisterwerk plafond	Geen asbest	-
3. Pleisterwerk muren	Geen asbest	-

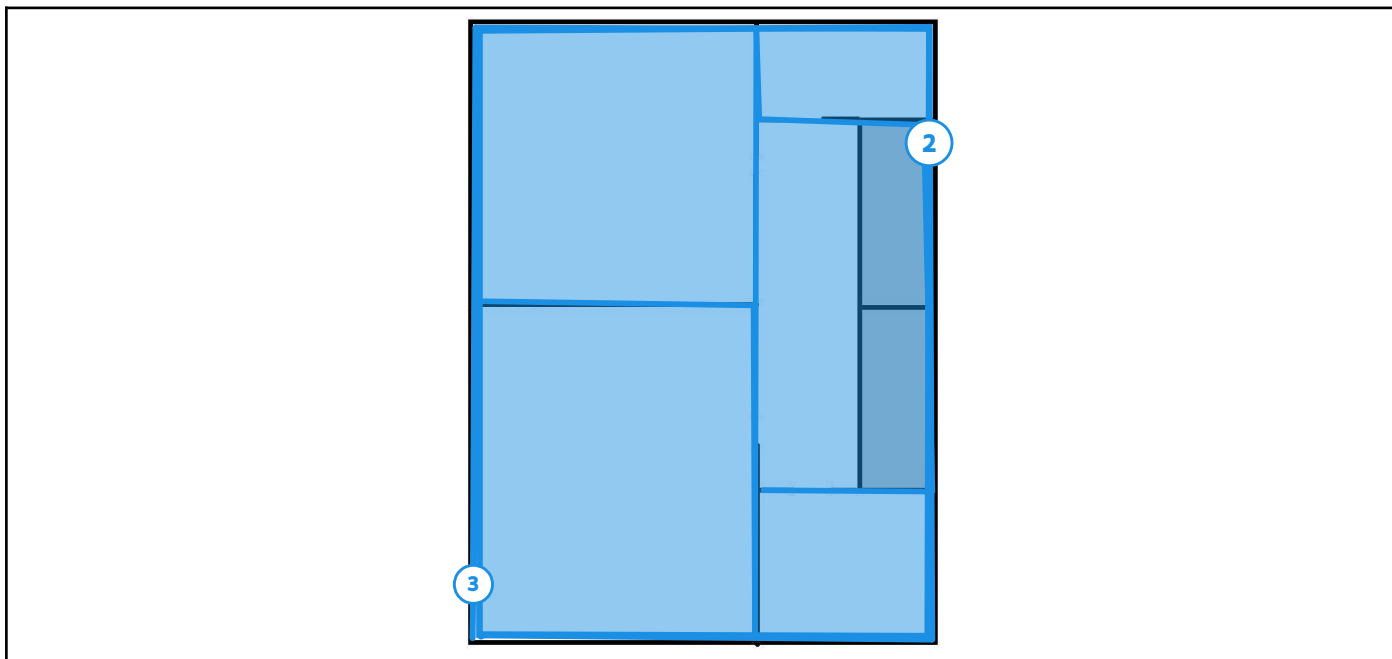
Plan 1.2: 1ste verdiep

Beschrijving	Type	Actie
2. Pleisterwerk plafond	Geen asbest	-
3. Pleisterwerk muren	Geen asbest	-

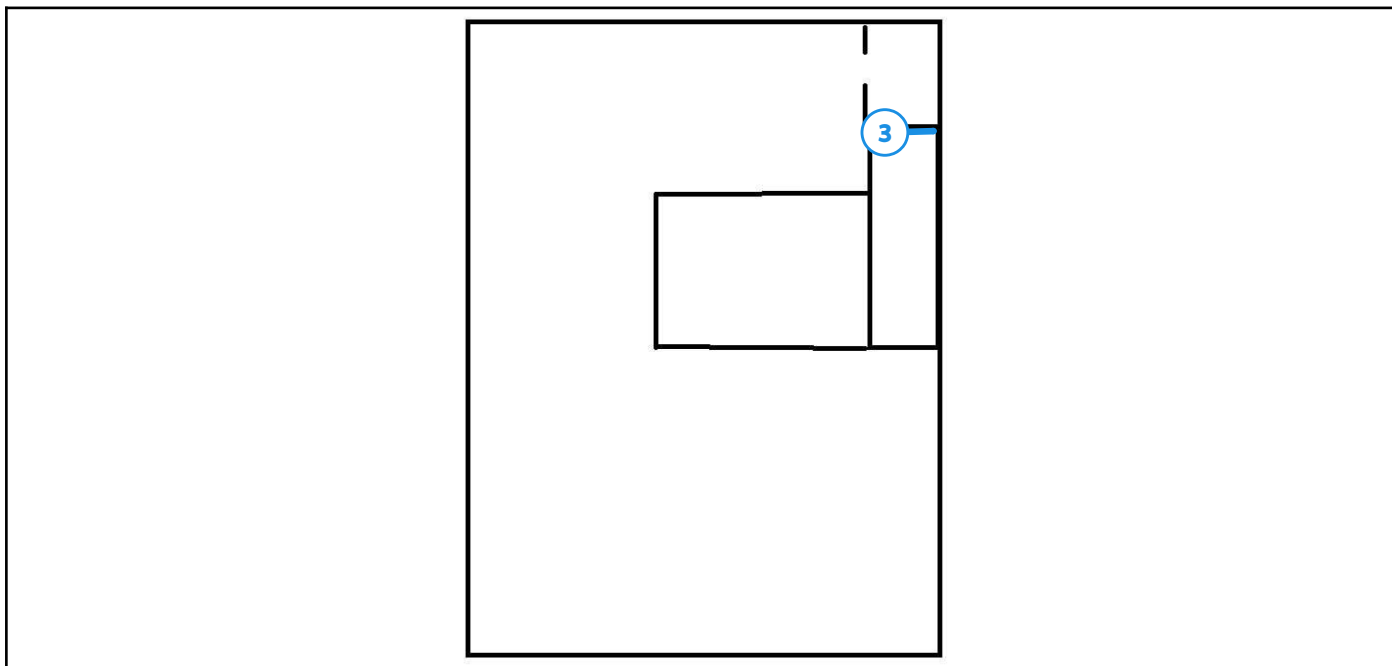
Plan 1.3: 2de verdiep

Beschrijving	Type	Actie
3. Pleisterwerk muren	Geen asbest	-

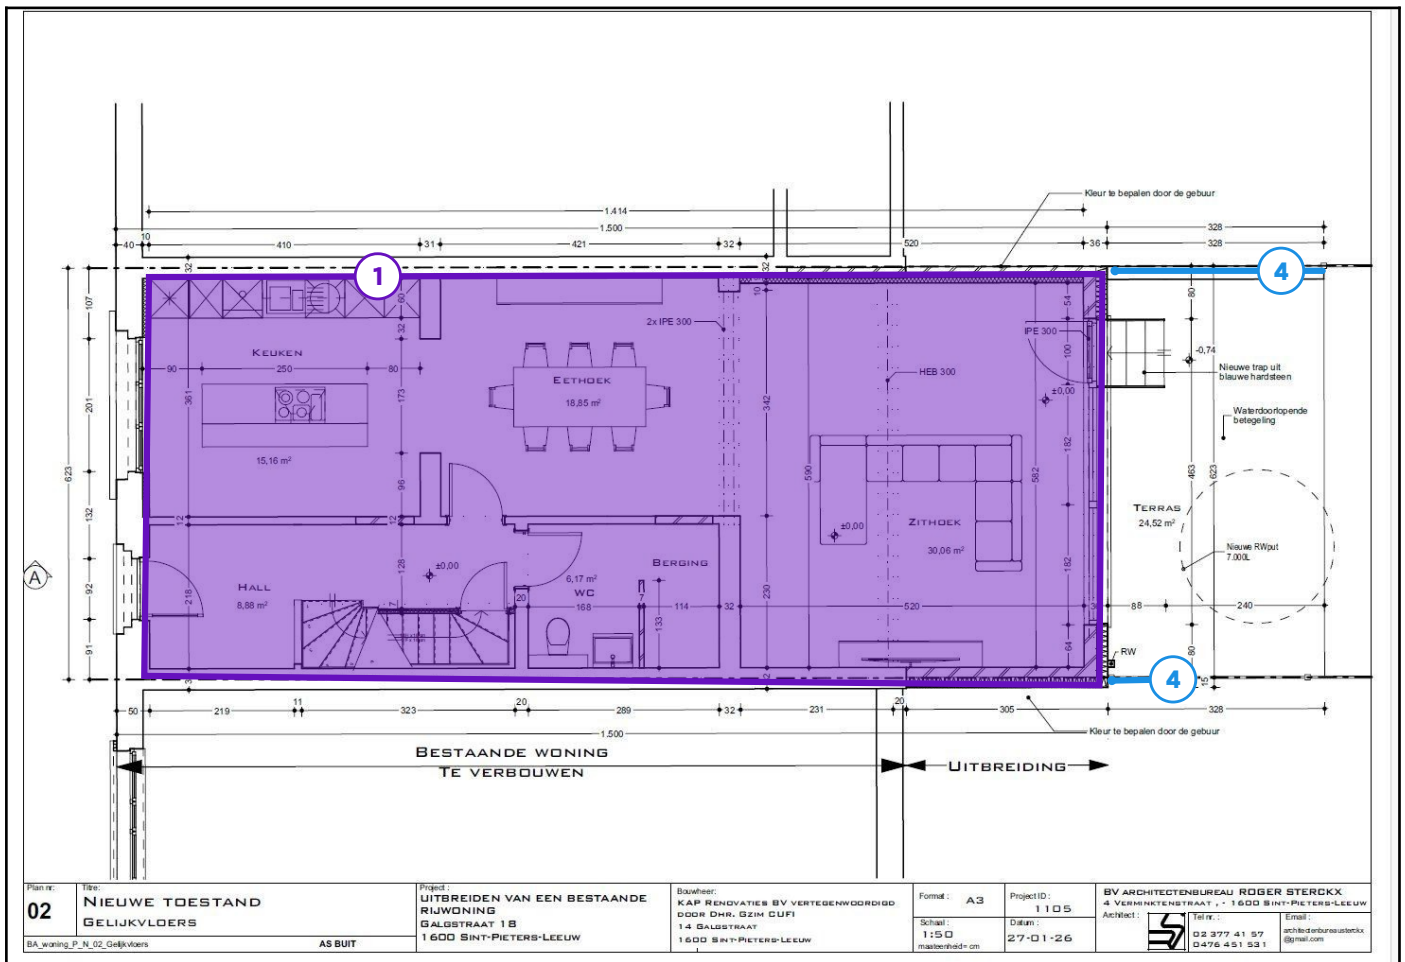
Plan 1.6: Plan gelijkvloers

Beschrijving	Type	Actie
1. Plafonds bestaande uit voorzetpanelen	Advies	-
4. Cementering	Geen asbest	-

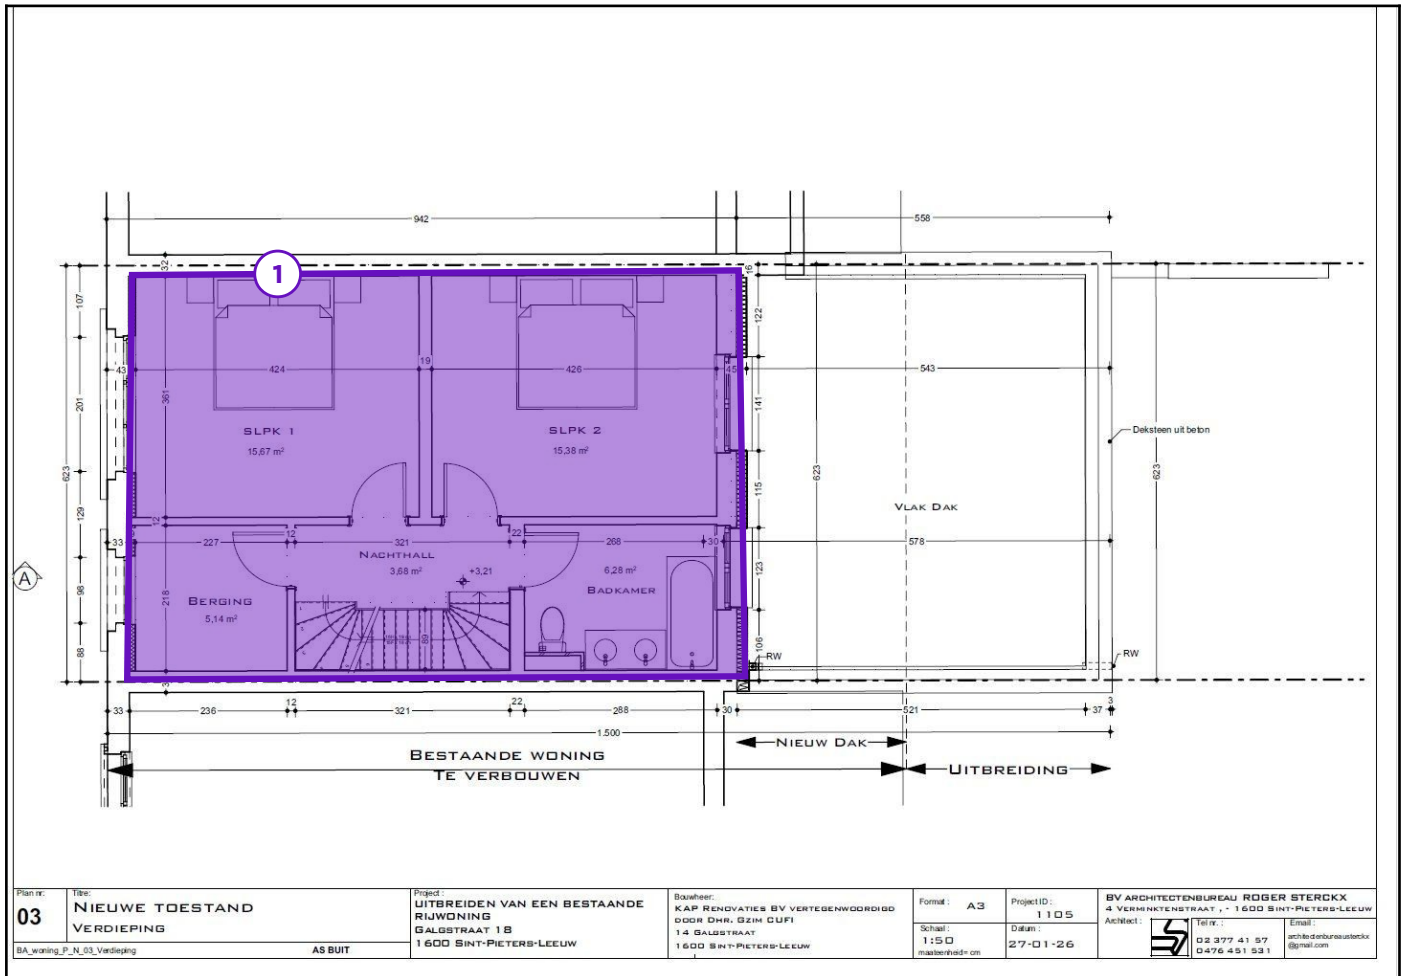
Plan 1.7: Plan verdieping

Beschrijving	Type	Actie
1. Plafonds bestaande uit voorzetpanelen	Advies	-

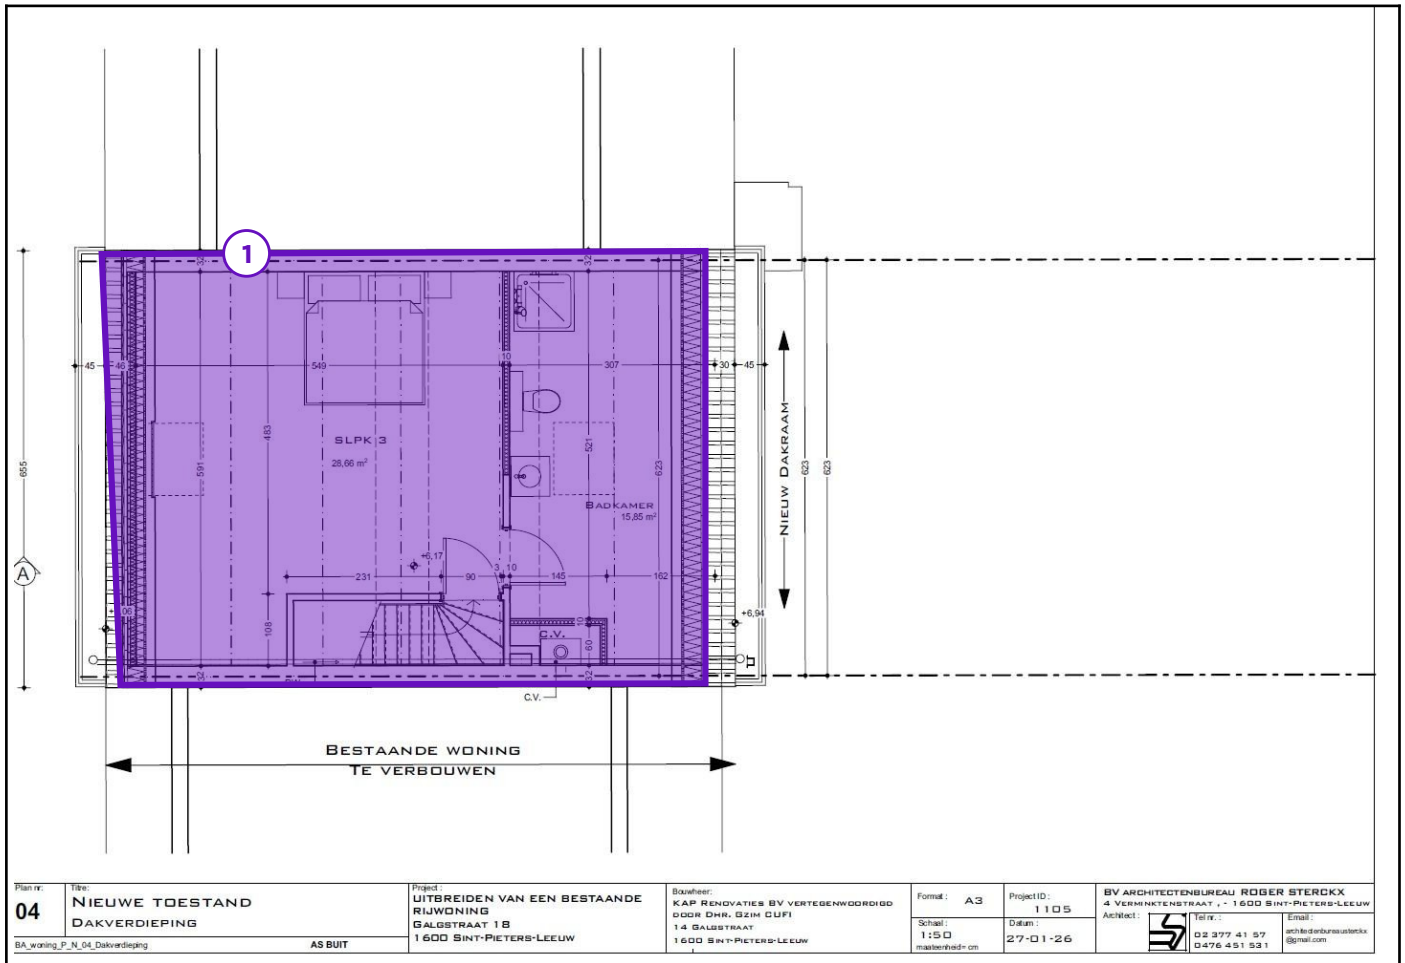
Plan 1.8: Plan dakverdieping

Beschrijving	Type	Actie
1. Plafonds bestaande uit voorzetpanelen	Advies	-
