Asbestinventarisatetest

Felix Roggemanskaai 28, 1501 Halle

Attestnummer : 20260528-000451.000

Uitgegeven op : 28.05.2026

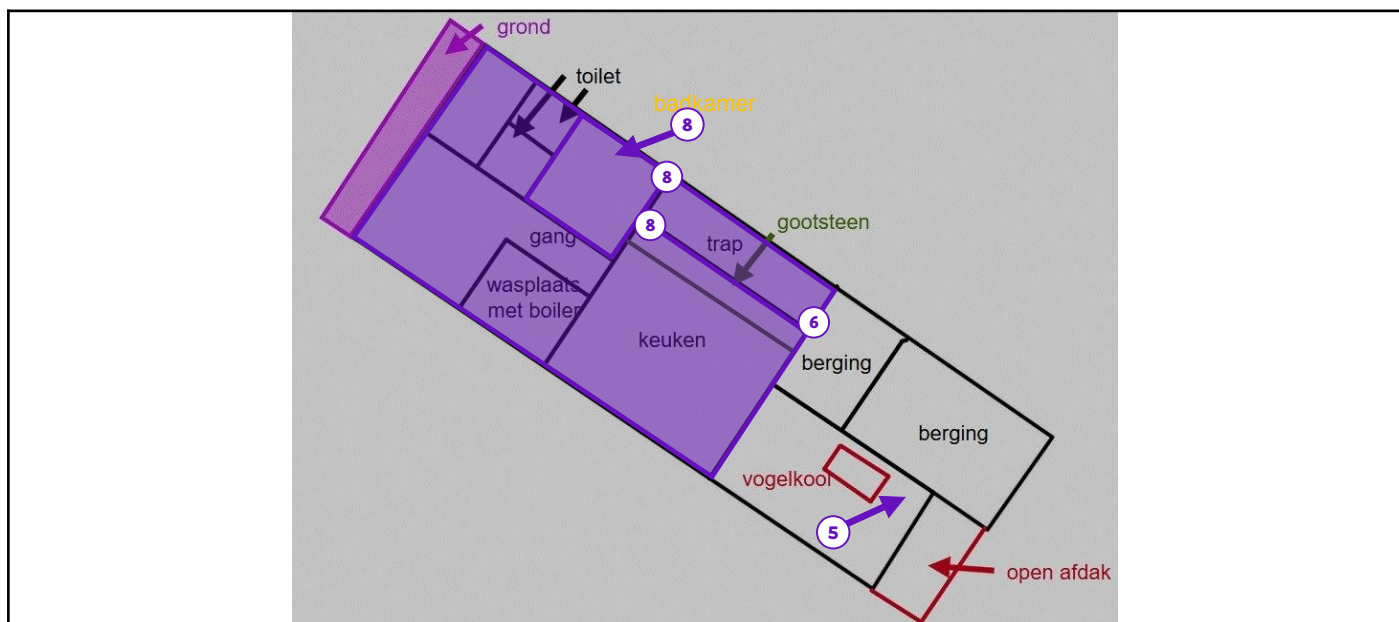
Plan 1.4: kelderplan

Beschrijving	Type	Actie
5. Buizen in de controleput	Advies	-
6. Pleisterwerk en dergelijke achter valse plafonds en muren	Advies	-
8. Lijmlaag faiencetegels	Advies	-

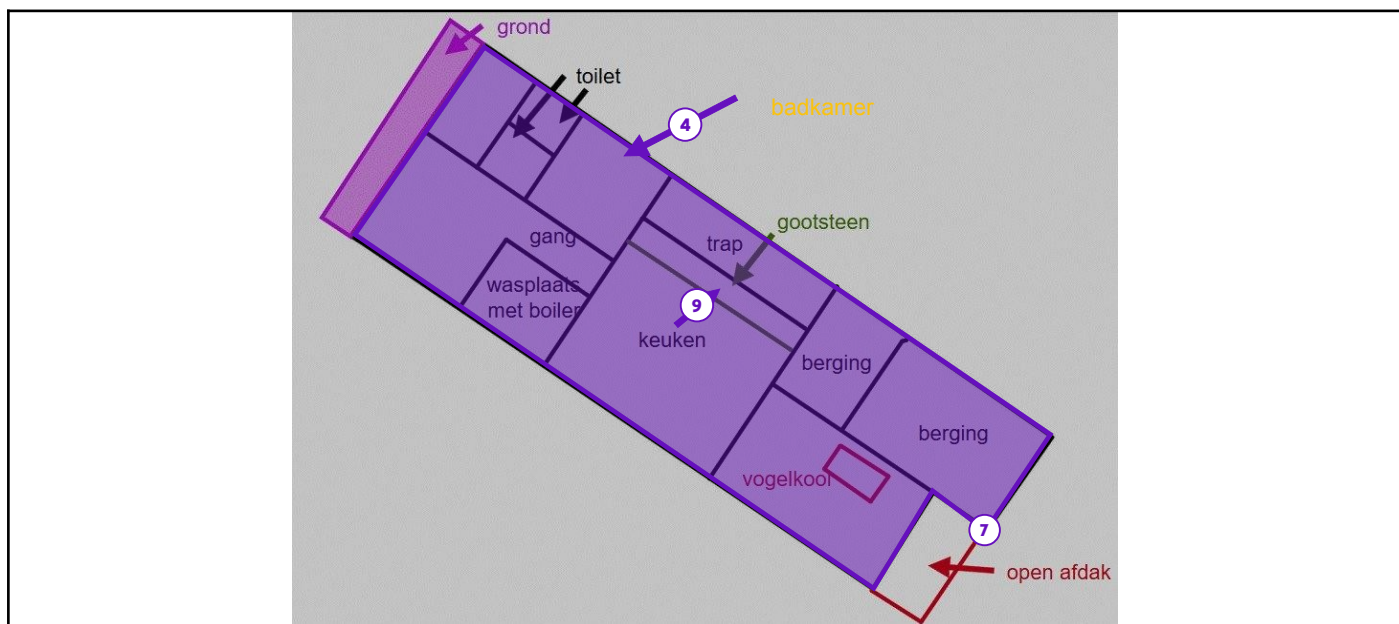
Plan 1.5: kelderplan

Beschrijving	Type	Actie
4. verluchtingen	Advies	-
7. Lijm laag vloertegels	Advies	-
9. anti-dreun laag gootsteen keuken	Advies	-

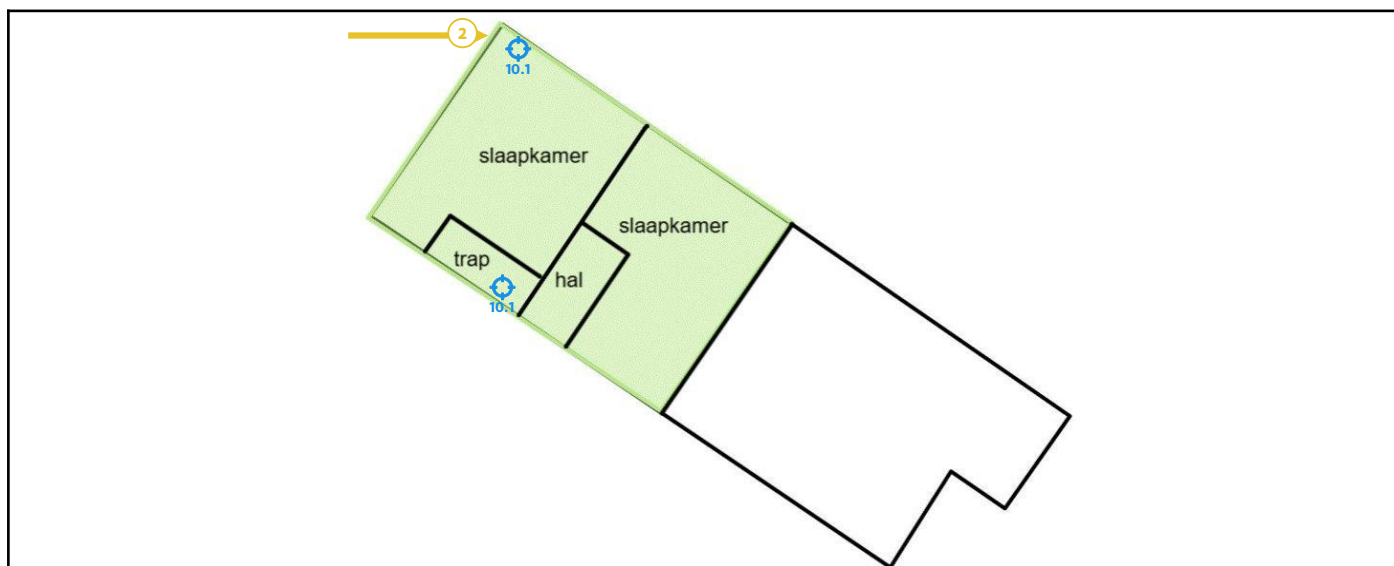
Plan 1.6: plan eerste verdieping

Beschrijving	Type	Actie
2. Bakeliet schakelkast buiten aan voorgevel	Asbestmateriaal	Zorgvuldig beheren
10. Pleisterwerk binnenwanden	Geen asbest	-
10.1 Code: 9056093	Mengmonster	-

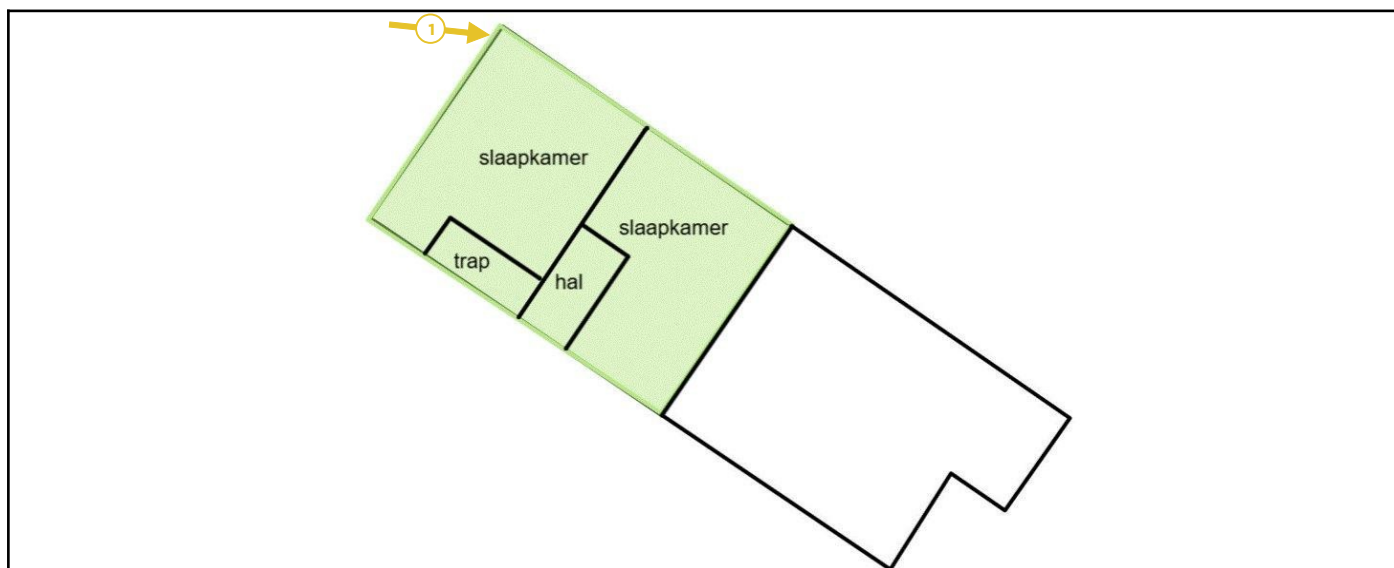
Plan 1.7: plan eerste verdieping

Beschrijving	Type	Actie
1. Bakeliet schakelkast buiten aan voorgevel	Asbestmateriaal	Zorgvuldig beheren

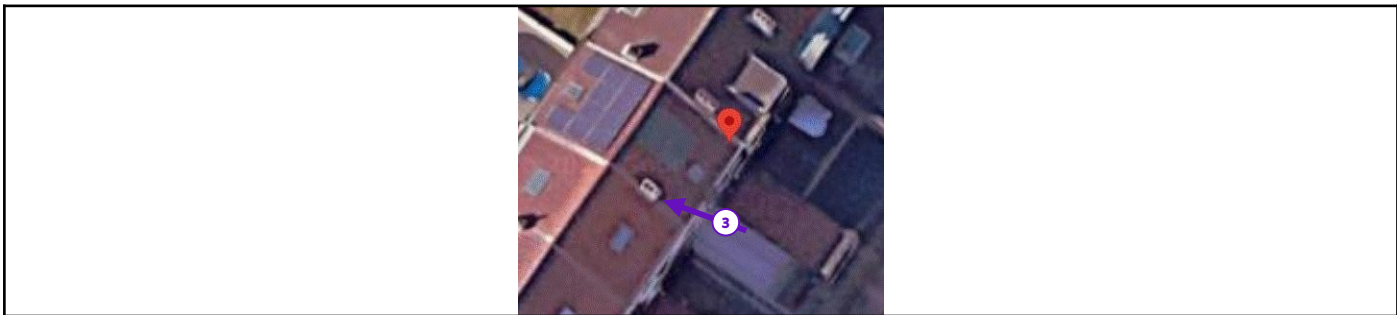
Plan 1.10: dakplan woning

Beschrijving	Type	Actie
3. Schouw	Beperking	-

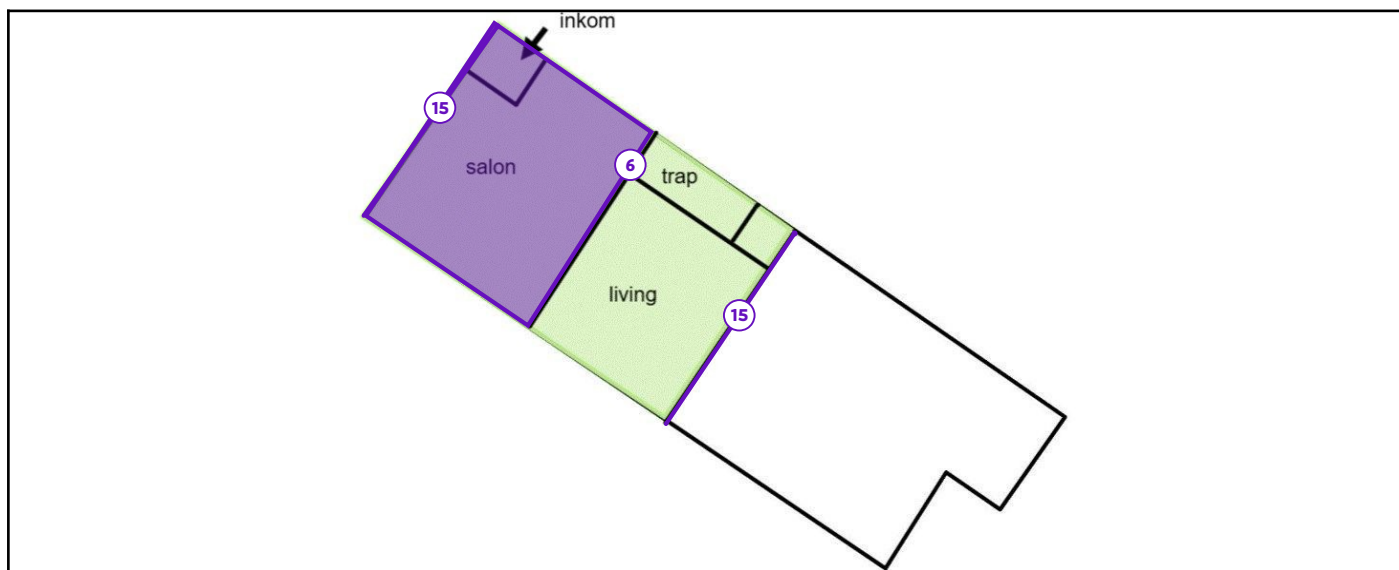
Plan 1.12: plan gelijkvloers

Beschrijving	Type	Actie
6. Pleisterwerk en dergelijke achter valse plafonds en muren	Advies	-
15. Kit aan de ramen	Overige ruimte of materiaal	-

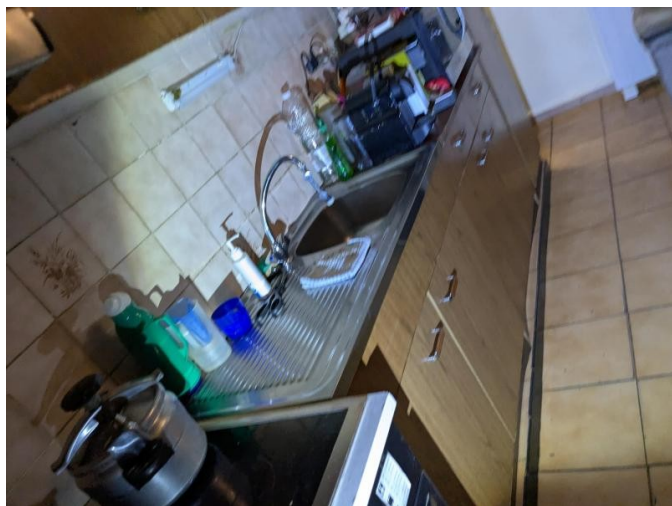
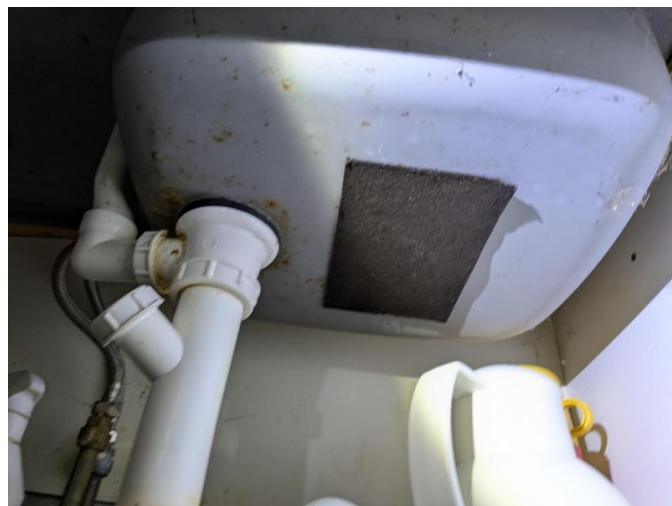
Basis voor advies	Beoordeling op basis van expertise, zonder een vaststelling door de asbestdeskundige.
Primaire drager	Binnenwand
(Asbest)materiaal	In-situ afwerkingslagen - Lijmlaag
Bindmiddel	Lijm
Gebondenheid bindmiddel	Hecht
