Asbestinventarisatetest

Steenborreveld 3, 1501 Halle

Attestnummer : 20260524-000091.000

Asbestveilig (maar niet asbestvrij)

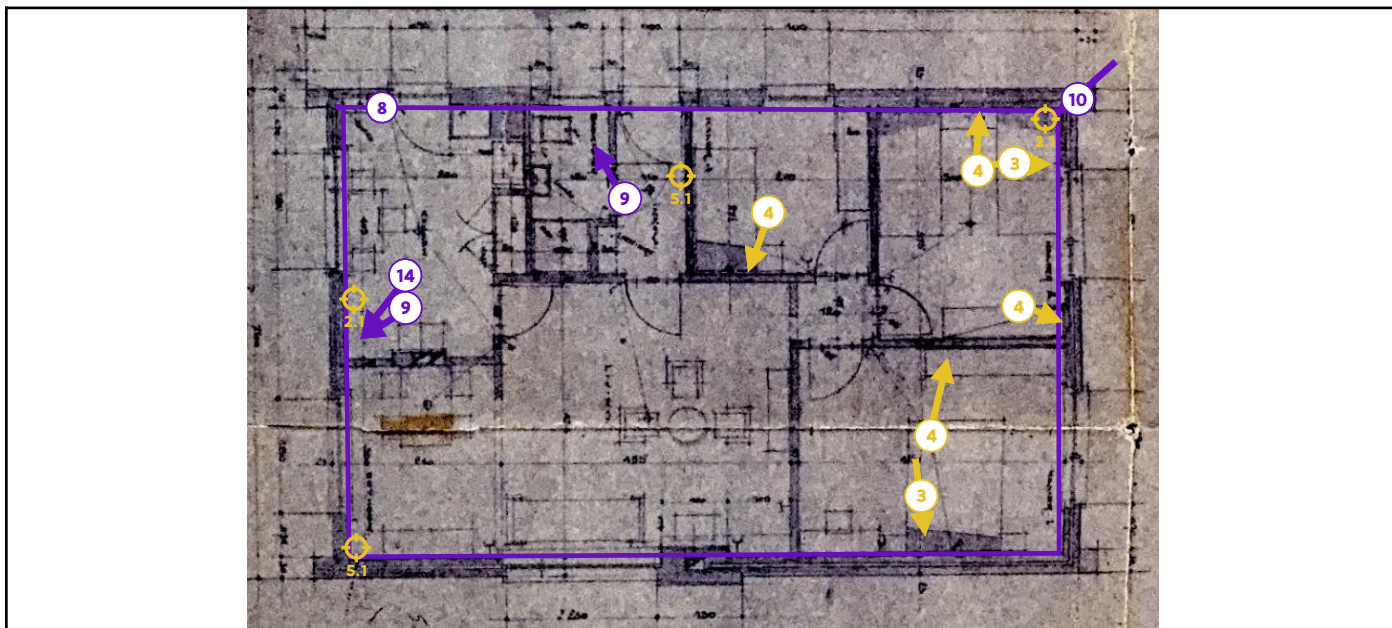
Plan 1.1: grondplan gelijkvloers

Beschrijving	Type	Actie
2. Pleisterwerk binnenwanden	Asbestmateriaal	Zorgvuldig beheren
2.1 Code: 9403260	Mengmonster	-
3. Radiatorknoppen	Asbestmateriaal	Zorgvuldig beheren
4. Bakeliet schakelaars/stopcontacten	Asbestmateriaal	Zorgvuldig beheren
5. Pleisterwerk plafonds	Asbestmateriaal	Zorgvuldig beheren
5.1 Code: 9403261	Mengmonster	-
8. tegels (lijm)	Advies	-
9. Ventilatiekanalen	Advies	-
10. Oude radiatoren	Advies	-
14. CV-ketel uit 2020 (niet verdacht)	Overige ruimte of materiaal	-

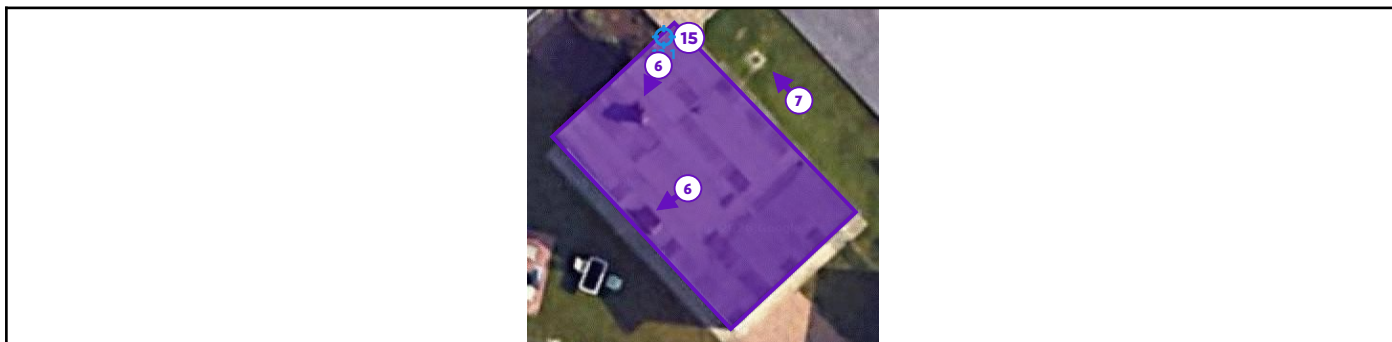
Plan 1.2: luchtfoto woning

Beschrijving	Type	Actie
6. Schouw en schouwhoed	Beperking	-
7. Putdeksel	Beperking	-
13. Roofing dak garage en woning	Geen asbest	-
13.1 Code: 9403262	Mengmonster	-
15. Onderdak (niet waarneembaar)	Overige ruimte of materiaal	-

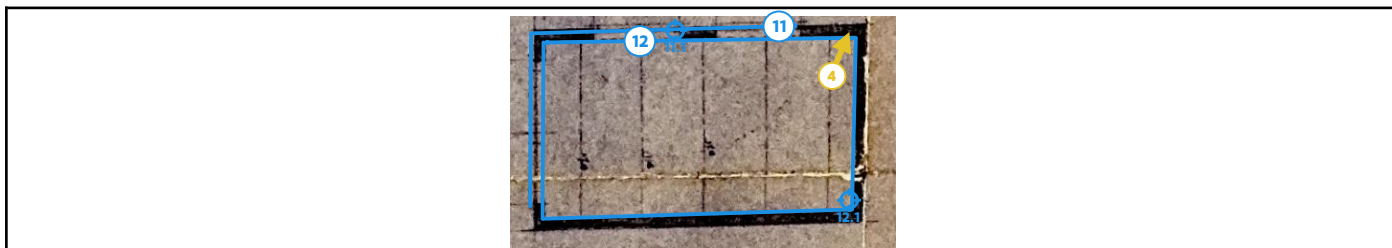
Plan 2.1: plan garage

Beschrijving	Type	Actie
4. Bakeliet schakelaars/stopcontacten	Asbestmateriaal	Zorgvuldig beheren
11. Mastiek ramen enkel glas garage	Geen asbest	-
11.1 Code: 9403263	Puntmonster	-
12. Cementen smeerlaag binnen garage	Geen asbest	-
12.1 Code: 9403264	Puntmonster	-

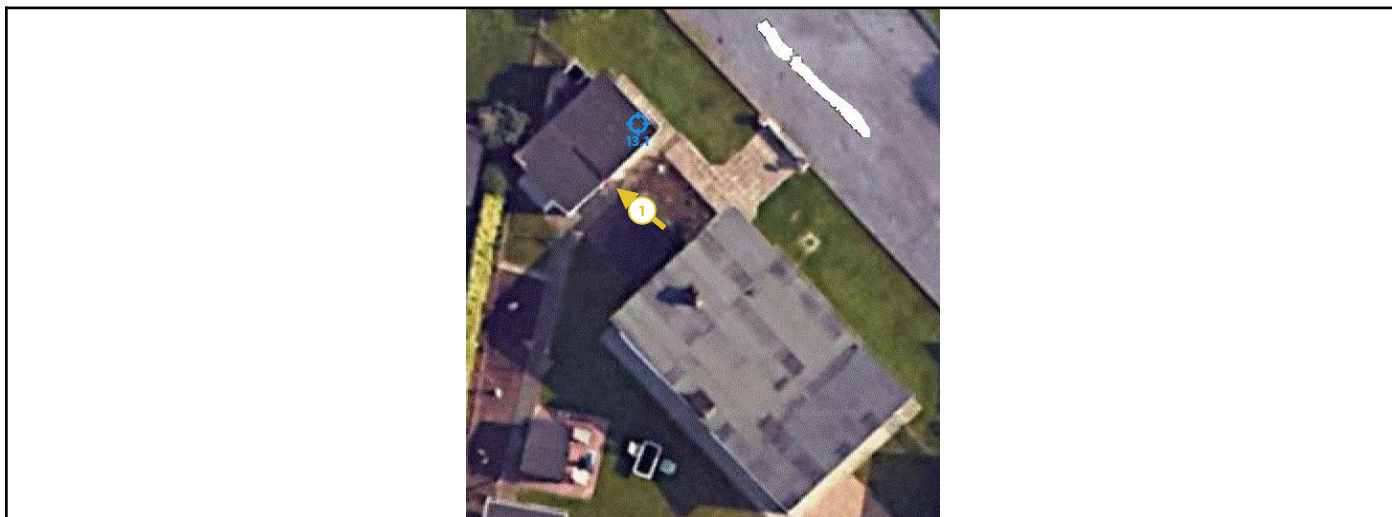
Plan 2.2: luchtfoto

Beschrijving	Type	Actie
1. Cementbuis regenwaterafvoer aan garage	Asbestmateriaal	Zorgvuldig beheren
13. Roofing dak garage en woning	Geen asbest	-
13.1 Code: 9403262	Mengmonster	-
