Asbestinventarisatetest

Jérôme Ameysstraat 48, 1600 Sint-Pieters-Leeuw

Attestnummer : 20260617-000457.000

Asbestveilig (maar niet asbestvrij)

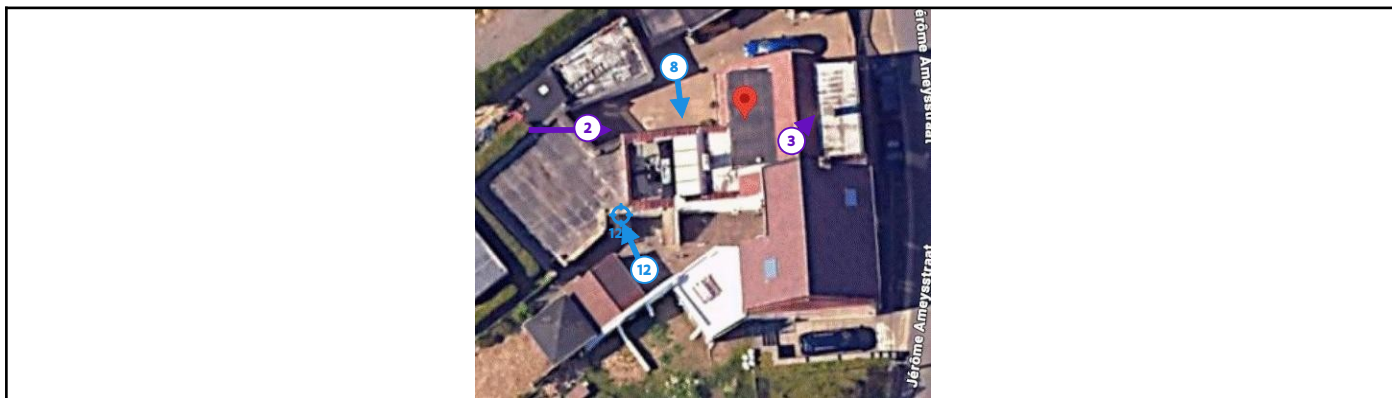
Plan 1.1: luchtfoto woning en aanbehoren

Beschrijving	Type	Actie
2. Putdeksels	Beperking	-
3. Schouw	Beperking	-
8. Roofing oversteek keuken rechts achteraan	Geen asbest	-
12. Roofing tuinhuizen	Geen asbest	-
12.1 Code: 9453814	Mengmonster	-

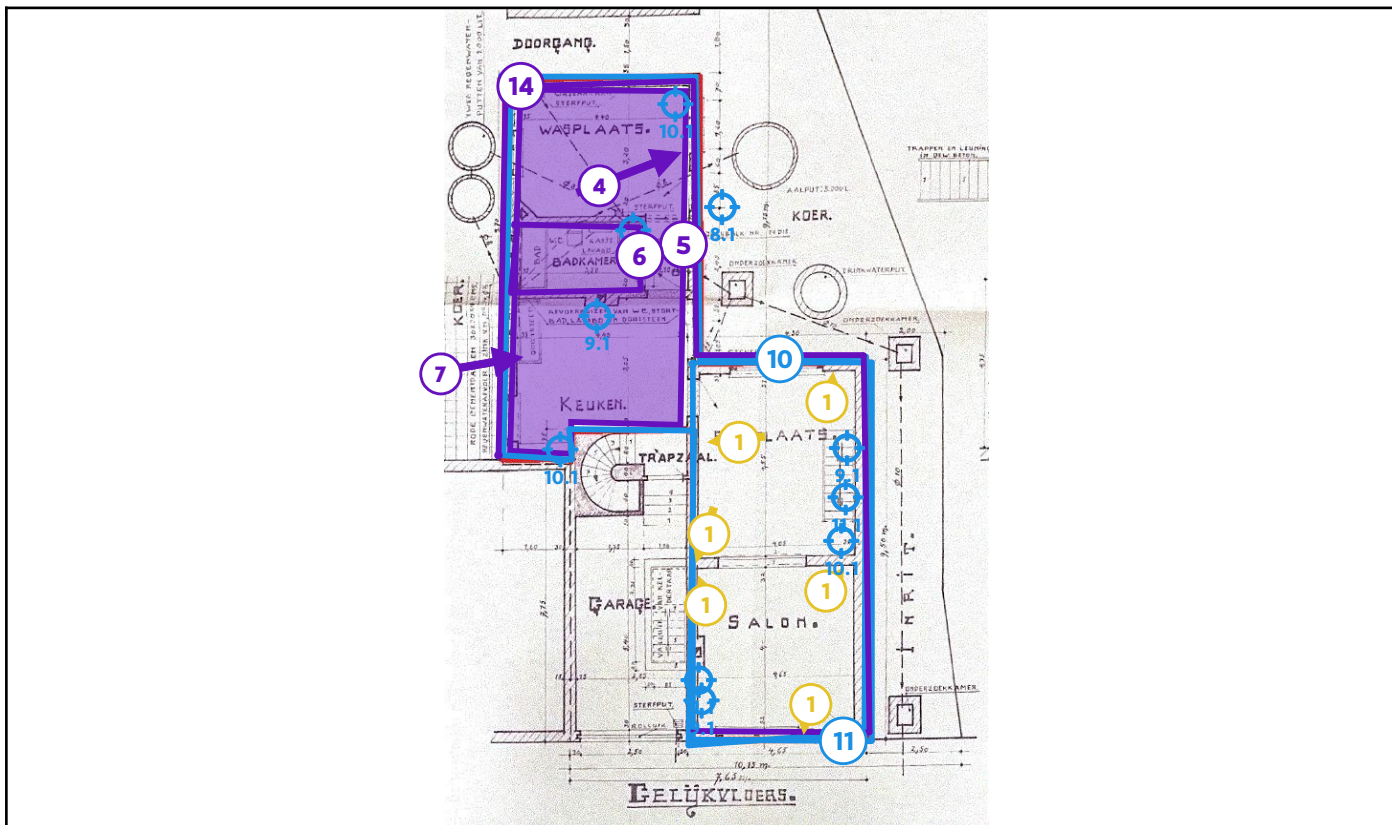
Plan 1.3: plan gelijkvloers

Beschrijving	Type	Actie
1. Bakeliet schakelaars/stopcontacten	Asbestmateriaal	Zorgvuldig beheren
4. coating gootsteen keuken en garage	Advies	-
5. Pleisterwerk en dergelijke achter valse Plafonds en muren	Advies	-
6. Tegels (lijm)	Advies	-
7. Oude radiatoren	Advies	-
8. Roofing overstek keuken rechts achteraan	Geen asbest	-
8.1 Code: 9453813	Puntmonster	-
9. Pleisterwerk binnenwanden	Geen asbest	-
9.1 Code: 9453810	Mengmonster	-

10. Vloerzeil gelijkvloers	Geen asbest	-
10.1 Code: 9453812	Mengmonster	-
11. Pleisterwerk plafonds	Geen asbest	-
11.1 Code: 9453811	Mengmonster	-
14. Kit aan de ramen	Overige ruimte of materiaal	-

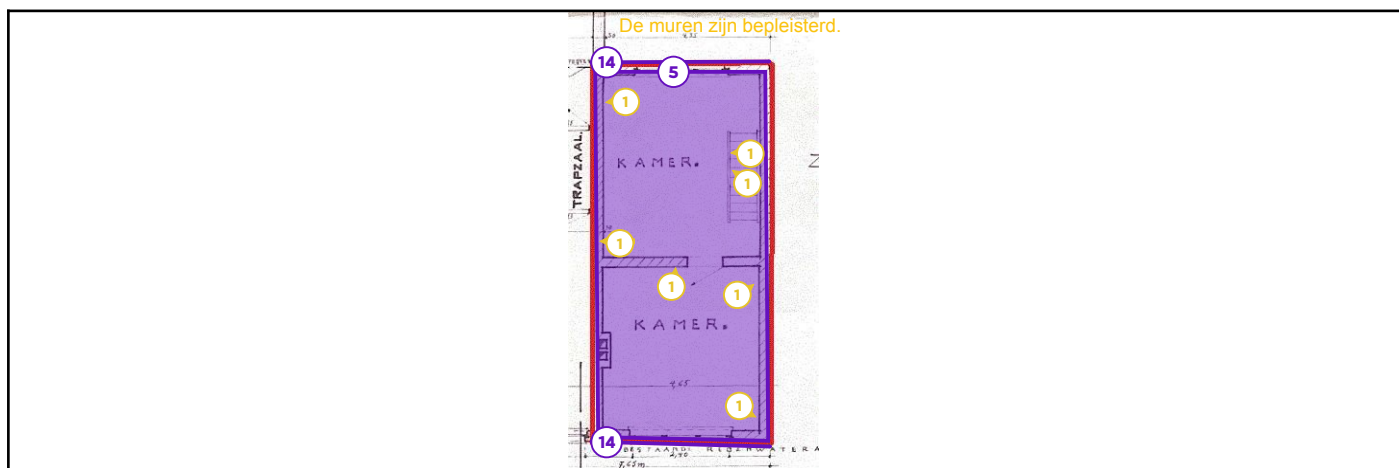
Plan 1.4: plan eerste verdieping

Beschrijving	Type	Actie
1. Bakeliet schakelaars/stopcontacten	Asbestmateriaal	Zorgvuldig beheren
5. Pleisterwerk en dergelijke achter valse Plafonds en muren	Advies	-
9. Pleisterwerk binnenwanden	Geen asbest	-
14. Kit aan de ramen	Overige ruimte of materiaal	-

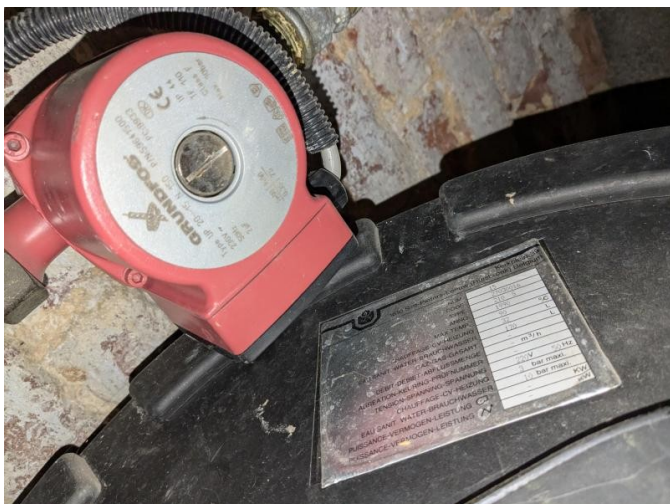
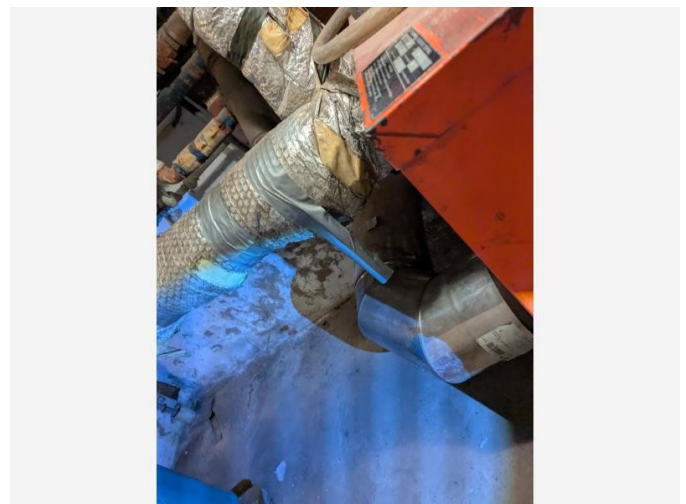
Beschrijving	Notitie	Terug te vinden op plannen
Fiche 13: CV-ketel uit 1999 (niet verdacht)	De CV-ketel (dichtingen, isolerend materiaal) is niet asbestverdacht.	Plan 1.2: plan kelder
Fiche 14: Kit aan de ramen	De kit aan de ramen is niet asbestverdacht. Alle ramen werden gecontroleerd.	Plan 1.3: plan gelijkvloers Plan 1.4: plan eerste verdieping

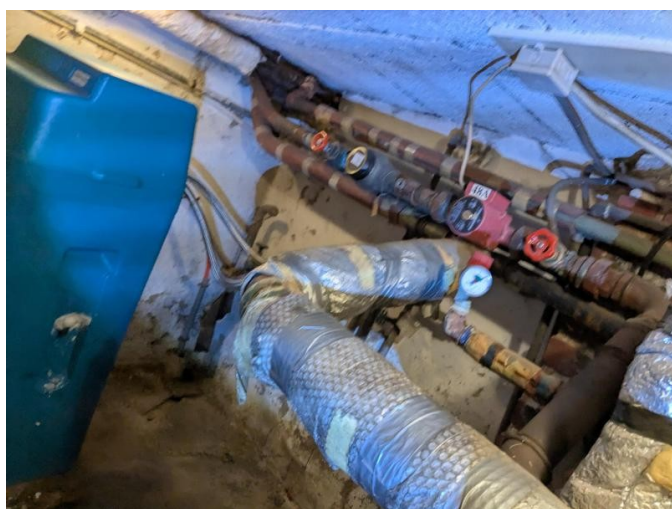
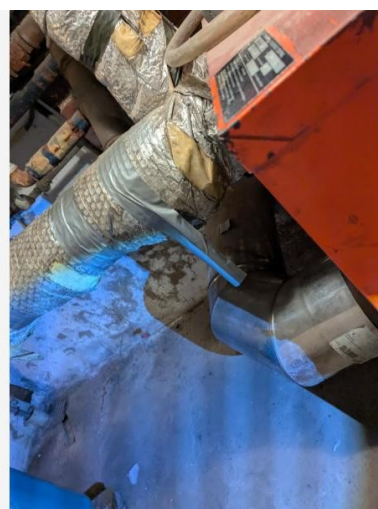
Beschrijving	Notitie	Terug te vinden op plannen
Fiche 15: Liftinfrastructuur (niet aanwezig)	Er is geen liftinfrastructuur aanwezig op de inspectielocatie.	-
Fiche 16: Leidingisolatie (niet aanwezig in appartement)	<p>Er is geen asbestverdachte leidingisolatie aanwezig in het appartement.</p> <p>In de kelder met de gemeenschappelijke CV mazoutketel is een Cv leiding met gips + isolatie. Deze kan nog asbest bevatten maar behoort tot het attest gemeenschappelijke delen. De gemeenschappelijke delen werden niet in rekening gebracht. De gemeenschappelijke delen betreffen zeker (niet limitatief : de buitenschil, de daken en eventueel onderdak, kelder)</p>	-
Fiche 17: Geen onderdak aangetroffen	Na het optillen van een pan werd geen asbestverdacht onderdak aangetroffen. Dit betekent niet dat er geen onderdak aanwezig kan zijn op plaatsen die niet gecontroleerd werden. Bij werken, laat een eventueel aangetroffen onderdak controleren op aanwezigheid van asbest.	-
