Asbestinventarisatetest

Paardenbloemweg 31, 1600 Sint-Pieters-Leeuw

Attestnummer : 20260623-000467.000

Uitgegeven op : 23.06.2026

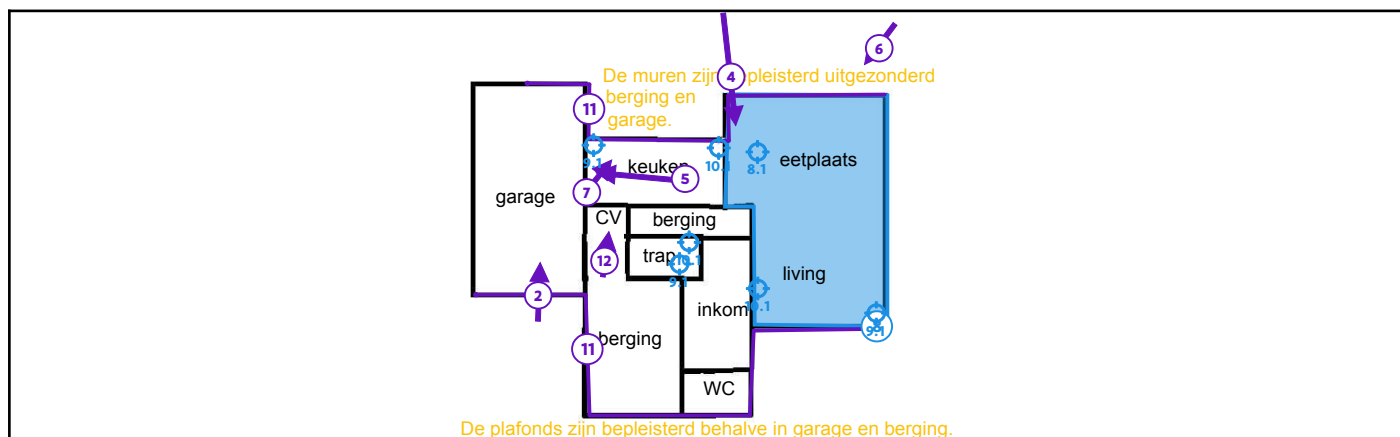
Plan 1.1: plan gelijkvloers

Beschrijving	Type	Actie
2. Putdeksels	Beperking	-
4. Tegels (lijm)	Advies	-
5. Coating gootsteen in keuken	Advies	-
6. Pleisterwerk en dergelijke achter valse Plafonds en muren	Advies	-
7. Ventilatiekanalen	Advies	-
8. Vloerzeil living en eerste verdieping	Geen asbest	-
8.1 Code: 9468782	Mengmonster	-
9. Pleisterwerk plafonds	Geen asbest	-
9.1 Code: 9468784	Mengmonster	-
10. Pleisterwerk binnenwanden	Geen asbest	-
10.1 Code: 9468783	Mengmonster	-
11. Kit aan de ramen	Overige ruimte of materiaal	-
12. CV-ketel (niet verdacht)	Overige ruimte of materiaal	-

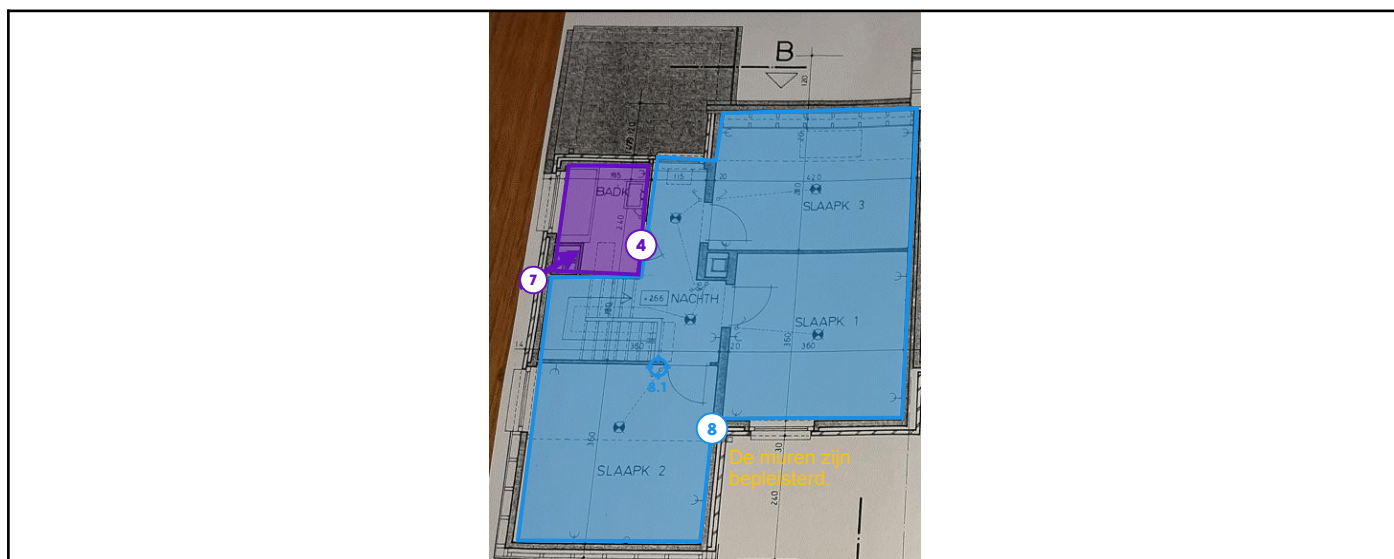
Plan 1.2: plan verdieping

Beschrijving	Type	Actie
4. Tegels (lijm)	Advies	-
7. Ventilatiekanalen	Advies	-
8. Vloerzeil living en eerste verdieping	Geen asbest	-
8.1 Code: 9468782	Mengmonster	-
10. Pleisterwerk binnenwanden	Geen asbest	-

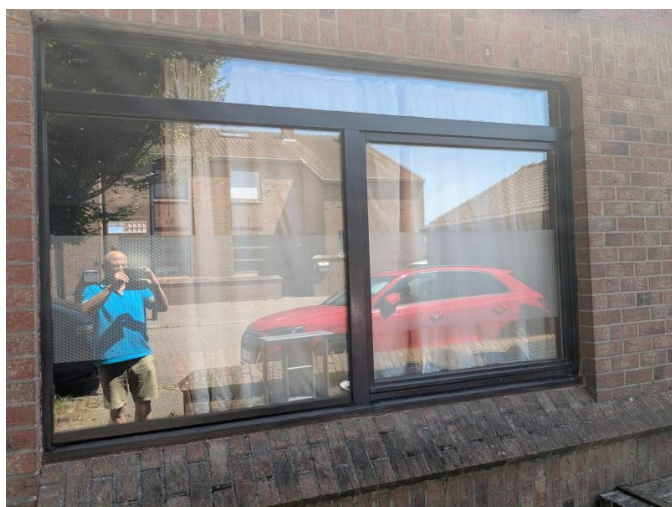
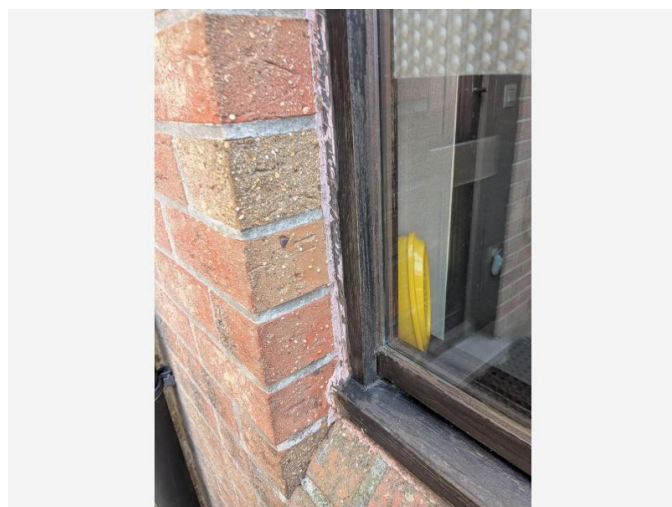
Beschrijving	Notitie	Terug te vinden op plannen
Fiche 11: Kit aan de ramen	De kit aan de ramen is niet asbestverdacht. Alle ramen werden gecontroleerd.	Plan 1.1: plan gelijkvloers
Fiche 12: CV-ketel (niet verdacht)	De CV-ketel (dichtingen, isolerend materiaal) is niet asbestverdacht.	Plan 1.1: plan gelijkvloers
Fiche 13: Dakbedekking bestaande uit pannen (niet verdacht)	De dakbedekking is niet-asbestverdacht. Onderzittend en in contact is wel asbestverdacht onderdak aanwezig.	Plan 1.3: luchtfoto woning
