# Asbestinventarisatetest

Jean Dambrestraat 24, 1600 Sint-Pieters-Leeuw

Attestnummer : 20260708-000015.000

**Niet-asbestveilig**

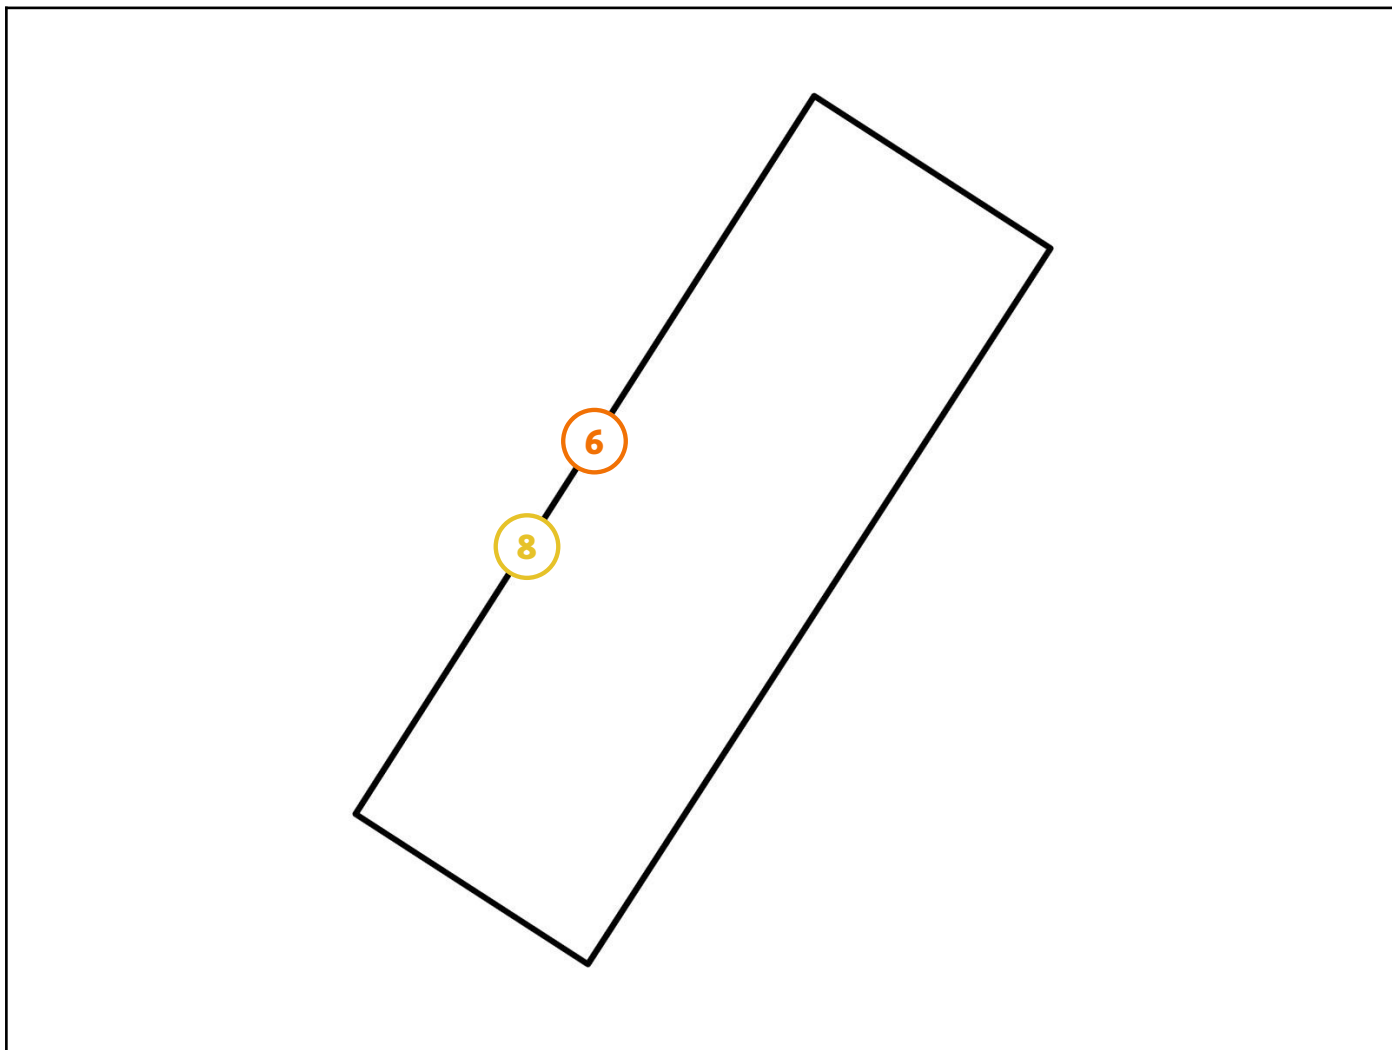
## Plan 2.1: garage plan

| Beschrijving | Type | Actie |
|---|---|---|
| 8. Radiatorknoppen | Asbestmateriaal | Zorgvuldig beheren |

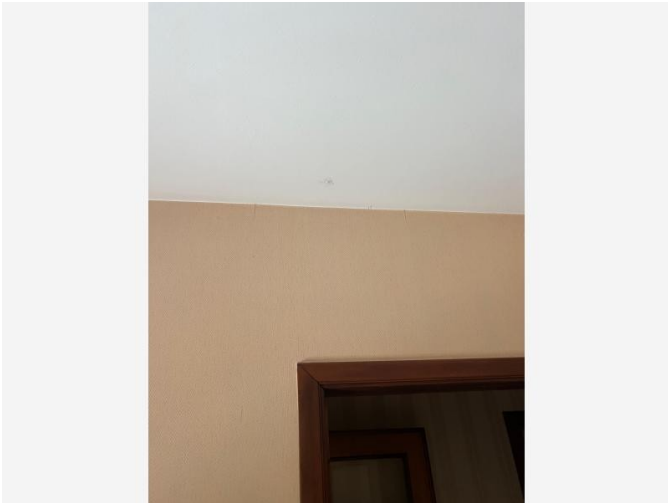
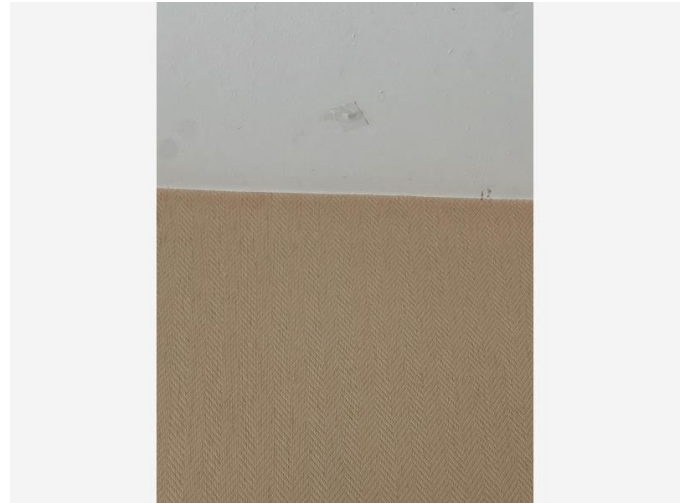
## Fiche 18: Pleisterwerk plafonds

Geen asbest

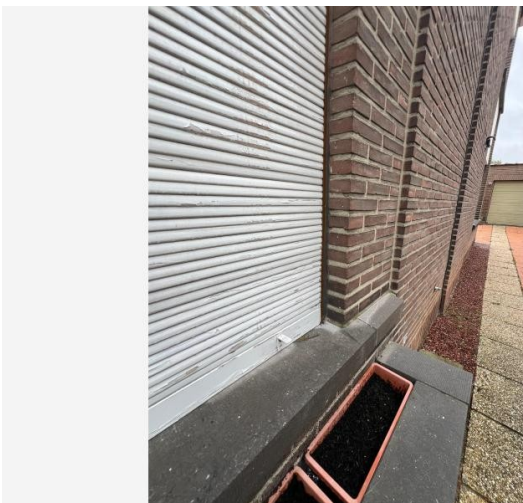
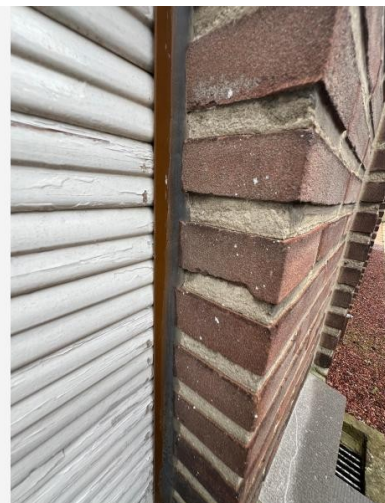
## Fiche 22: Mastiek

| Beschrijving | Notitie | Terug te vinden op plannen |
|---|---|---|
| Fiche 22: Mastiek | Er is geen asbestverdachte mastiek aanwezig. | - |

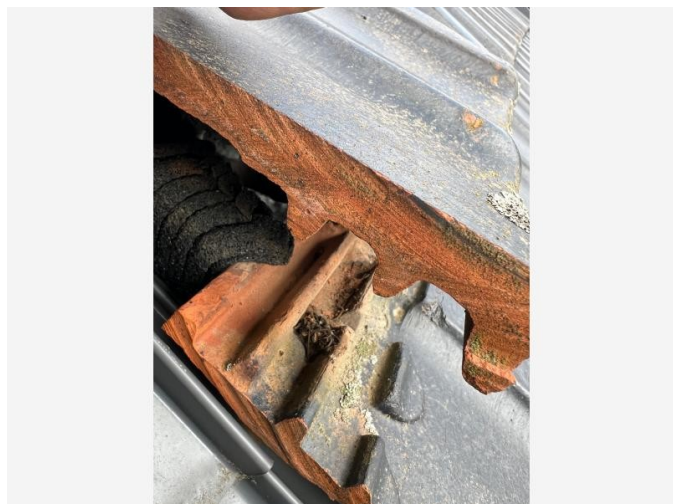
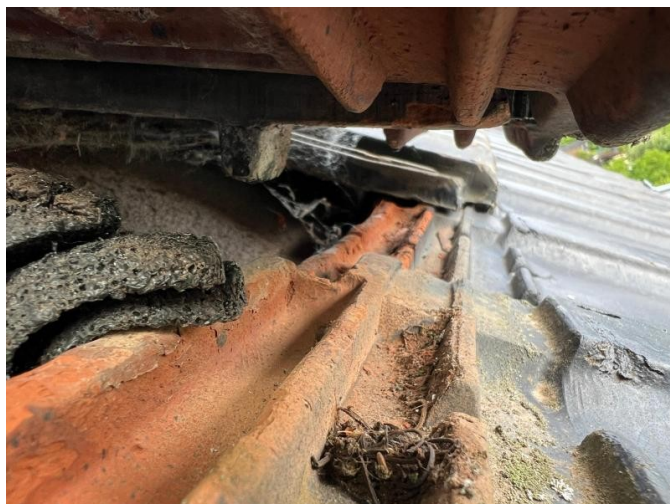
### Fiche 24: Onderdak (niet aanwezig)

| Beschrijving | Notitie | Terug te vinden op plannen |
|---|---|---|
| Fiche 24: Onderdak (niet aanwezig) | Er is geen te onderzoeken onderdak aanwezig op de inspectielocatie. | - |
