# Asbestinventarisat attest

Hallesesteenweg 99, 1640 Sint-Genesius-Rode

Attestnummer : 20260705-000251.000

**Niet-asbestveilig**

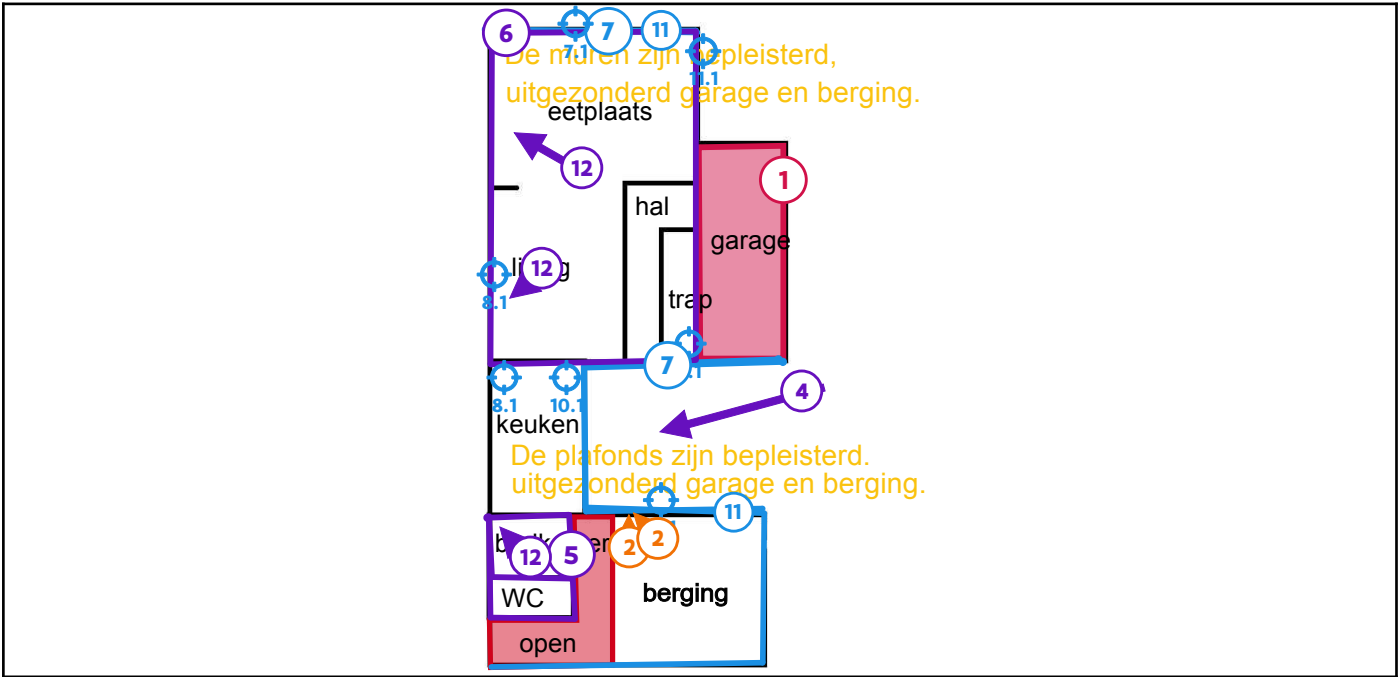
# Plan 1.3: plan gelijkvloers

| 12. gaskachels en doorstomer op gas (niet-waarneembare materialen) | Overige ruimte of materiaal | - |

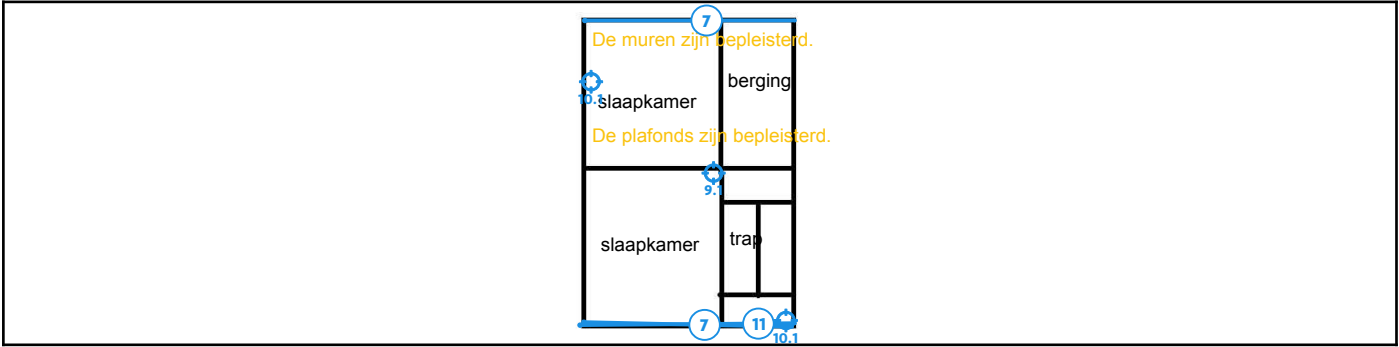
# Plan 1.4: plan eerste verdieping

| Beschrijving | Type | Actie |
|---|---|---|
| 11. Cementen smeerlaag buitengevels | Geen asbest | - |

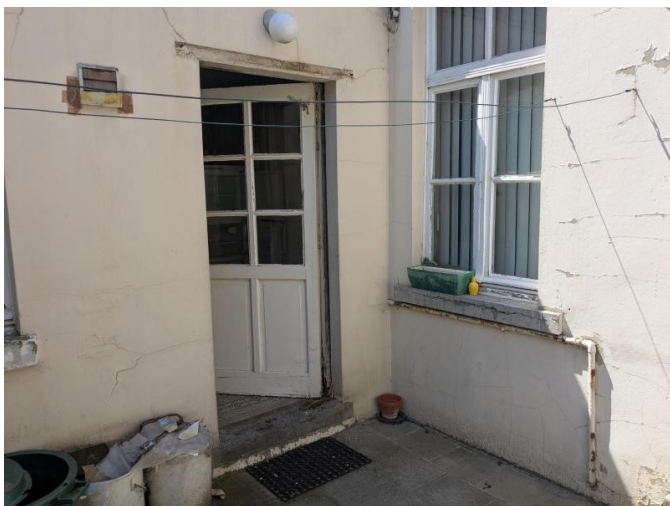
Overzichtsfoto

| Opmerking | De hoeveelheid is een schatting. Hieraan kunnen evenwel geen rechten worden ontleend. Waar mogelijk, wordt staalname uitgevoerd conform het inspectieprotocol: in een droge ruimte zoals een slaapkamer, in een natte ruimte zoals een keuken of badkamer, in een traphal en in een stookruimte. |
