# Asbestinventarisatetest

Kortemansstraat 109, 1730 Asse

Attestnummer : **20260705-000254.000**

Uitgegeven op : **05.07.2026**

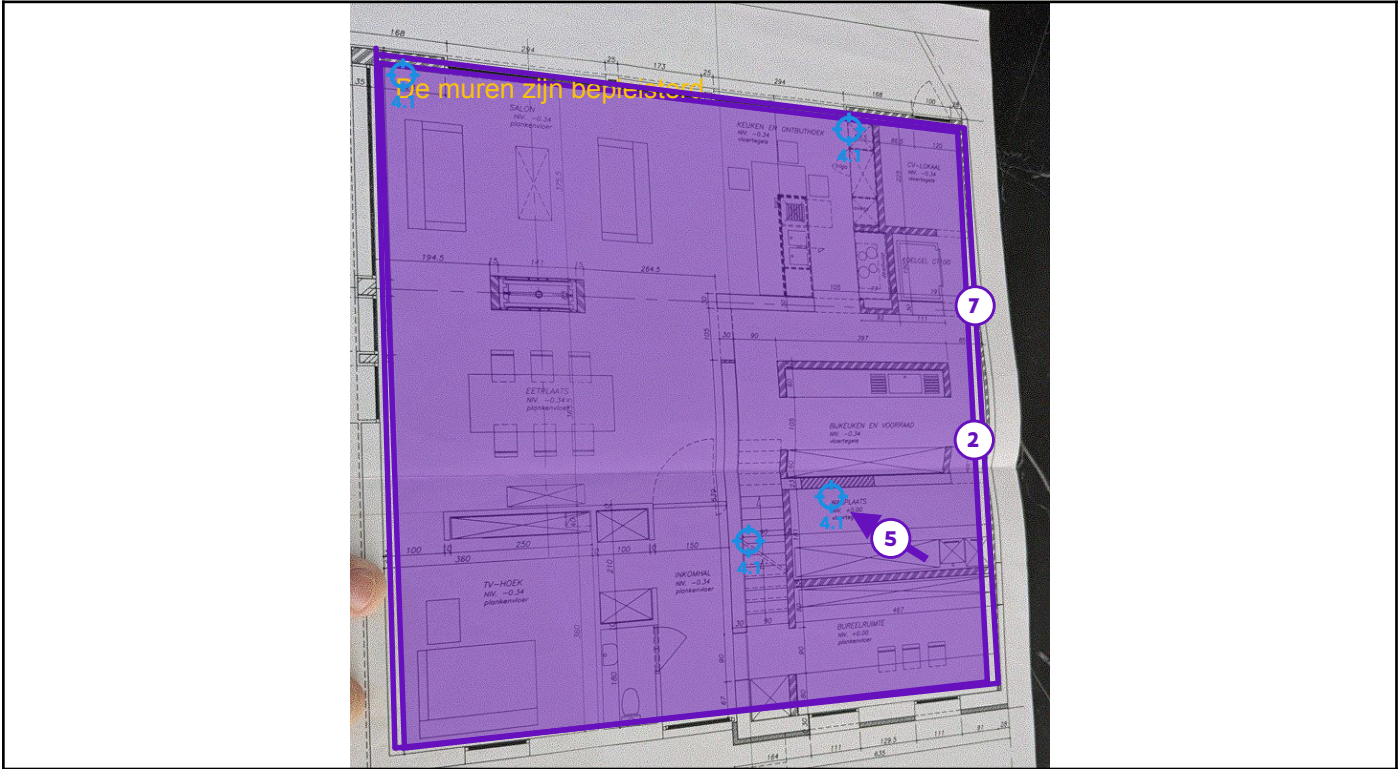
# Plan 1.2: plan gelijkvloers

| Beschrijving | Type | Actie |
|---|---|---|
| 7. Kit aan de ramen | Overige ruimte of materiaal | - |

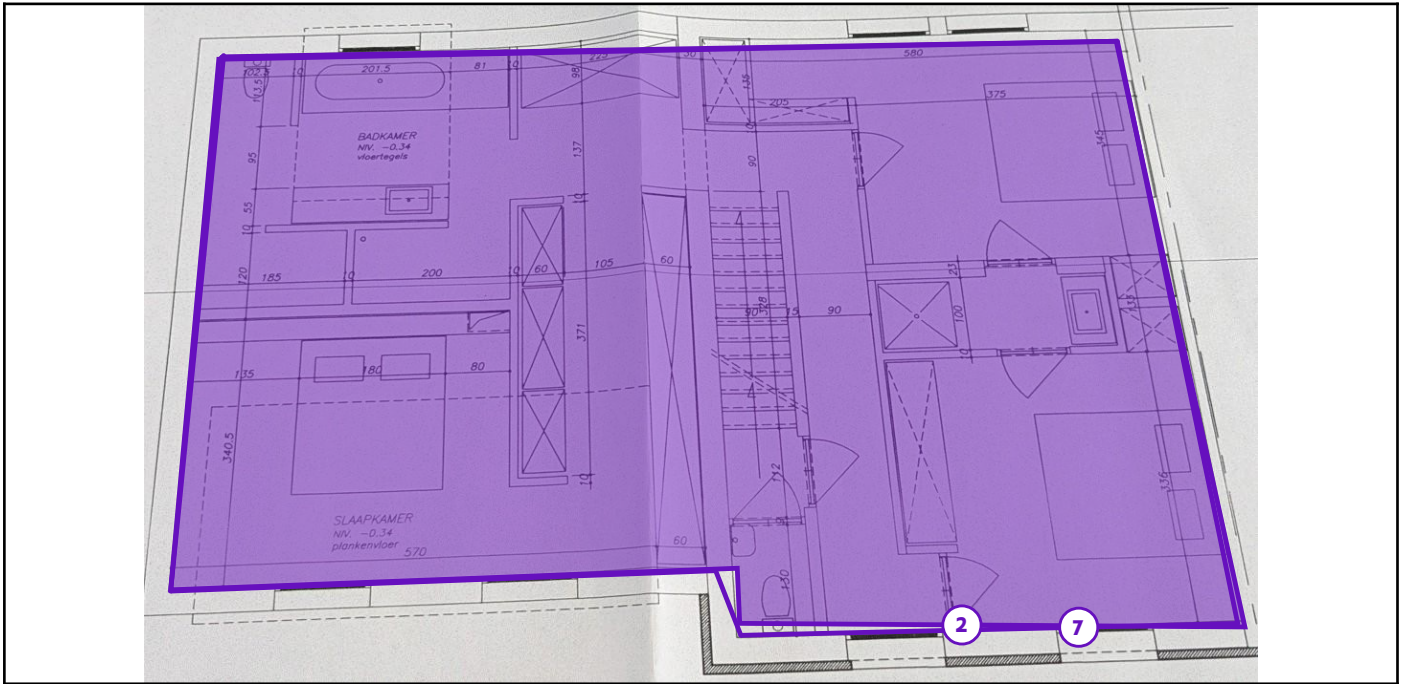
### Plan 1.3: plan eerste verdieping

| Beschrijving | Type | Actie |
|---|---|---|
| 7. Kit aan de ramen | Overige ruimte of materiaal | - |

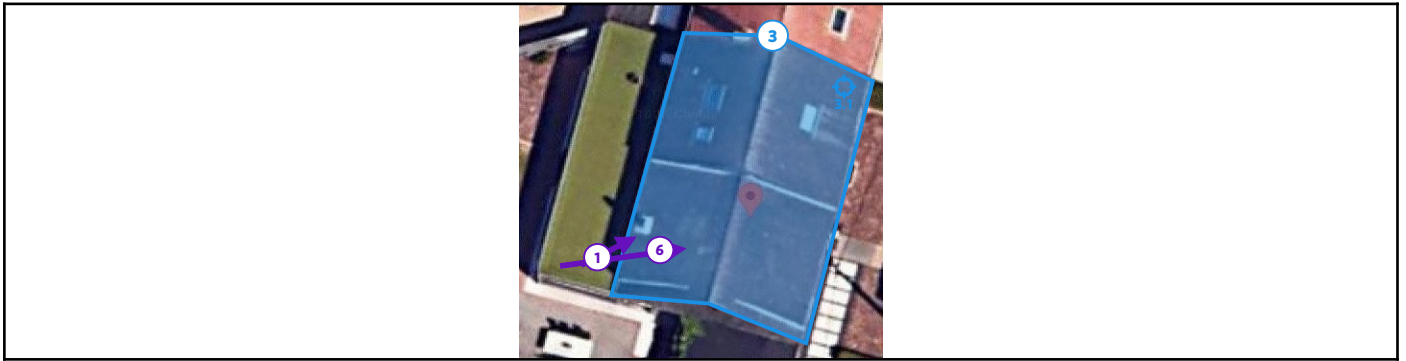
## Plan 1.4: luchtfoto woning

| Beschrijving | Type | Actie |
|---|---|---|
| 6. Dakbedekking bestaande uit pannen (niet verdacht) | Overige ruimte of materiaal | - |
