# Asbestinventarisatetest

Postweg 7, 1602 Sint-Pieters-Leeuw

Attestnummer : **20260617-000280.000**

**Asbestveilig** (maar mogelijk niet asbestvrij)

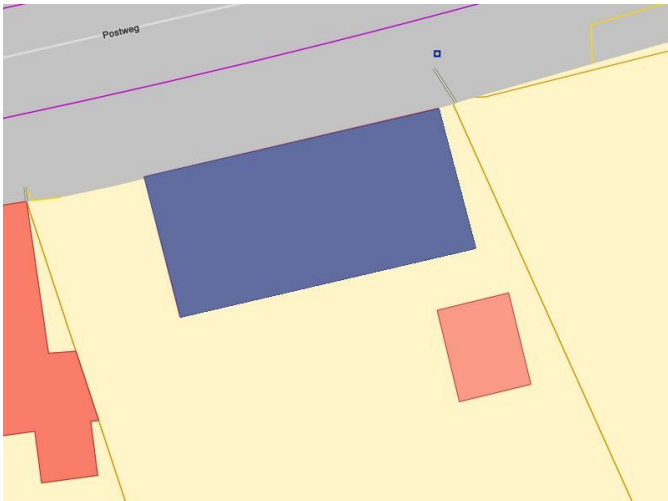
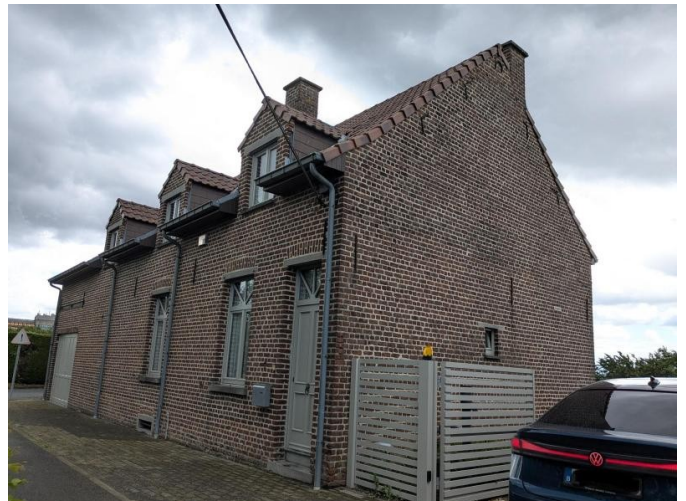
## Zone 1: Hoofdgebouw

- 0 Asbestmaterialen
- 2 Beperkingen
- 0 Uitsluitingen
- 0 Roerende goederen
- 0 Puin, steenslag, (water)bodem
- 2 Adviezen
- 4 Geen asbest

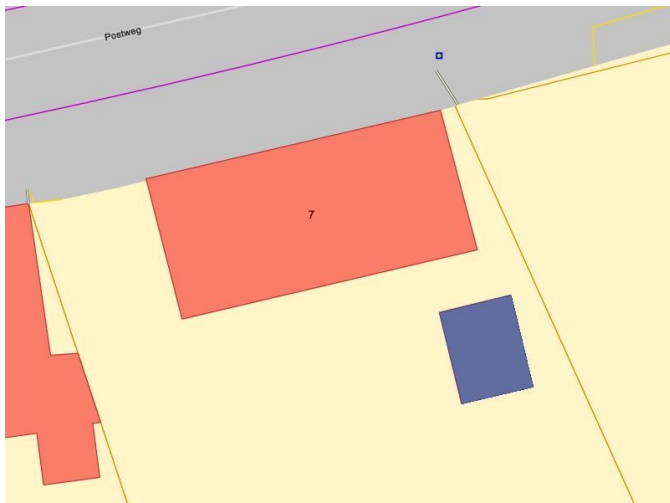
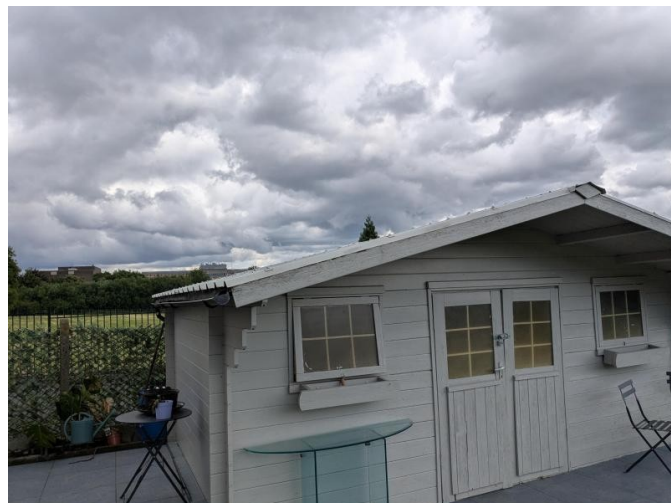
## Zone 2: Bijgebouw

- 0 Asbestmaterialen
- 0 Beperkingen
- 0 Uitsluitingen
- 0 Roerende goederen
- 0 Puin, steenslag, (water)bodem
- 0 Adviezen
- 1 **Geen asbest**
