# Asbestinventarisatetest

23069A0354/00Y009 - Villalaan 3+

Attestnummer : **20260713-000103.001**

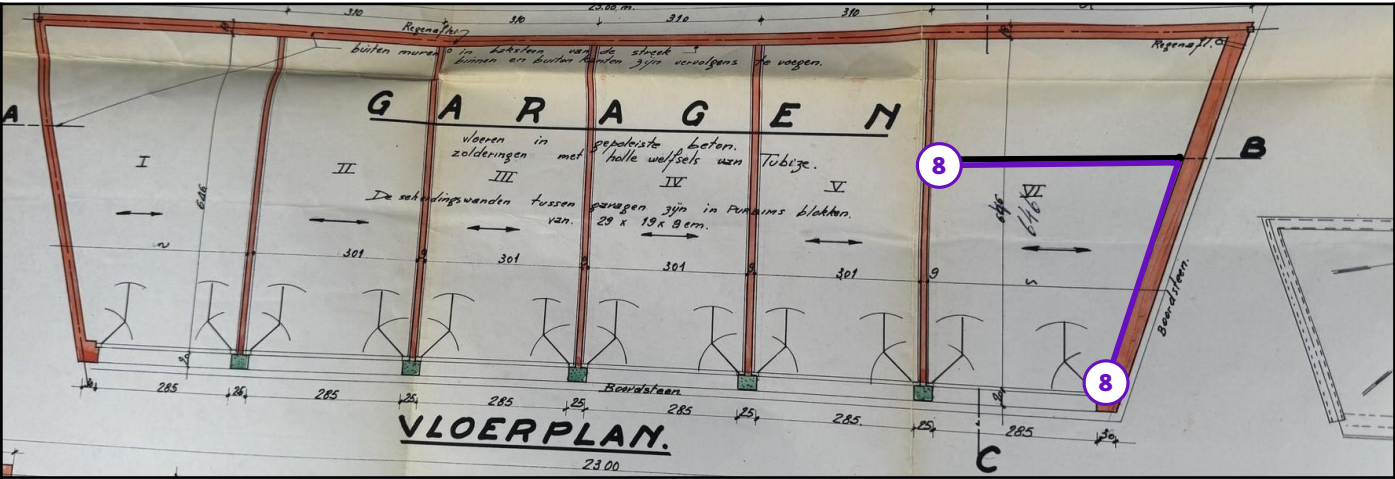
# Plan 1.4: Plan garages

| Beschrijving | Type | Actie |
|---|---|---|
| 8. Leidingisolatie (niet verdacht) | Overige ruimte of materiaal | - |
