# Asbestinventarisat attest

Petrus Basteleusstraat 64, 1600 Sint-Pieters-Leeuw

Attestnummer : 20260802-000121.001

Eindconclusie:

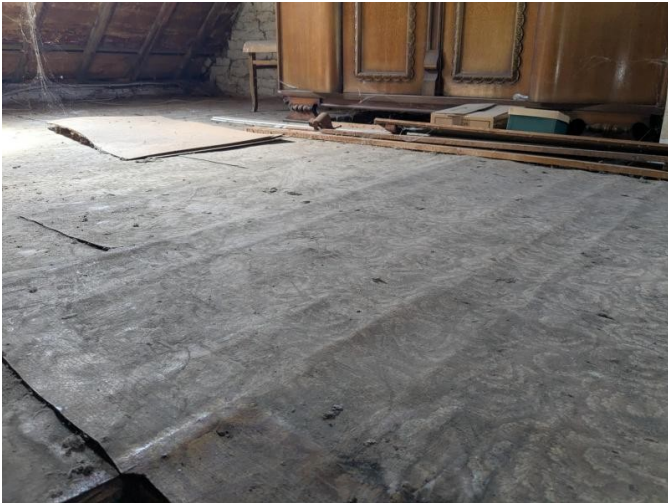
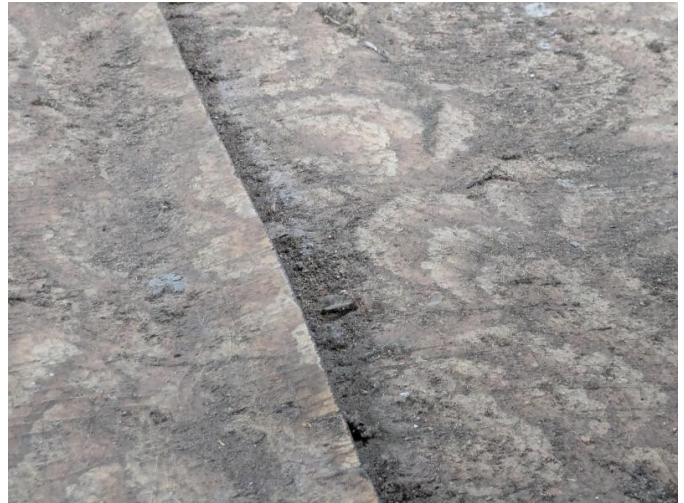
Situeringfoto

| Basis voor advies | De asbestdeskundige beoordeelt het materiaal als niet-asbestverdacht. |

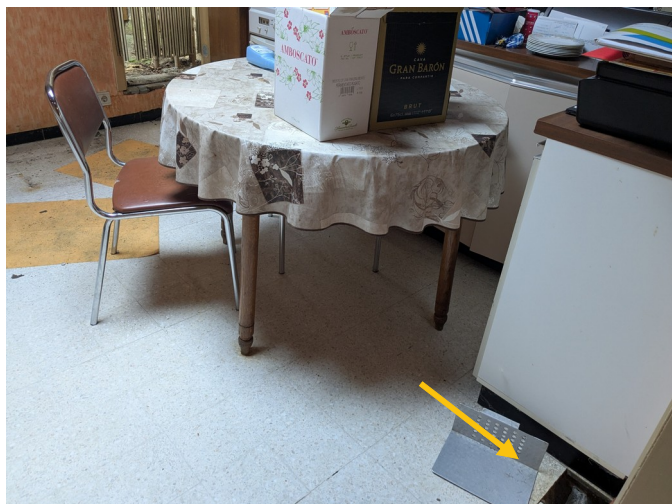
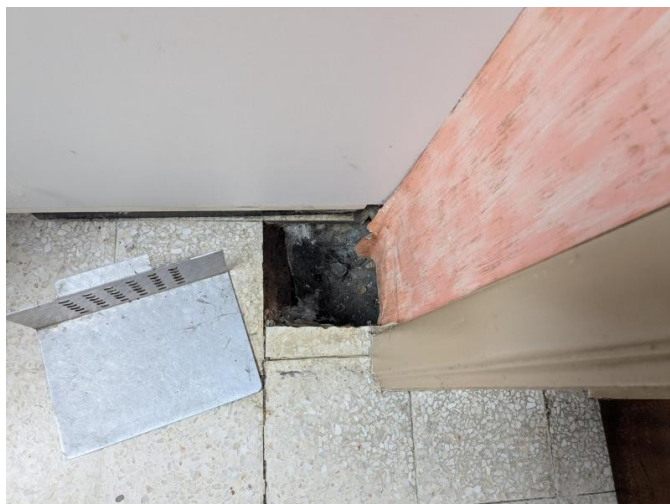
Situeringfoto

| Basis voor advies | De asbestdeskundige beoordeelt het materiaal als niet-asbestverdacht. |

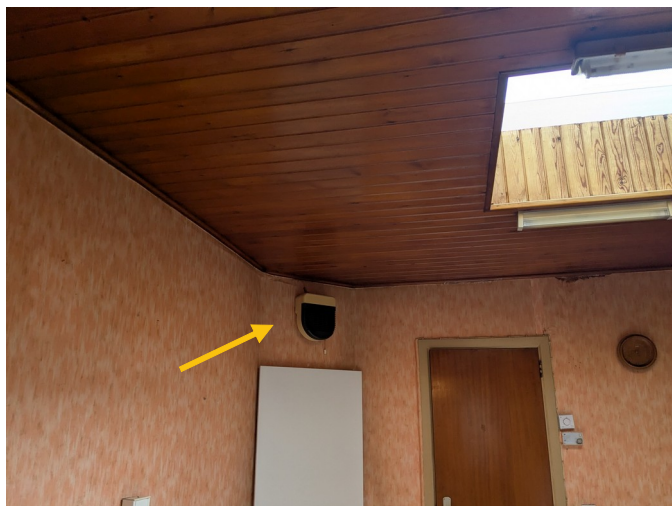
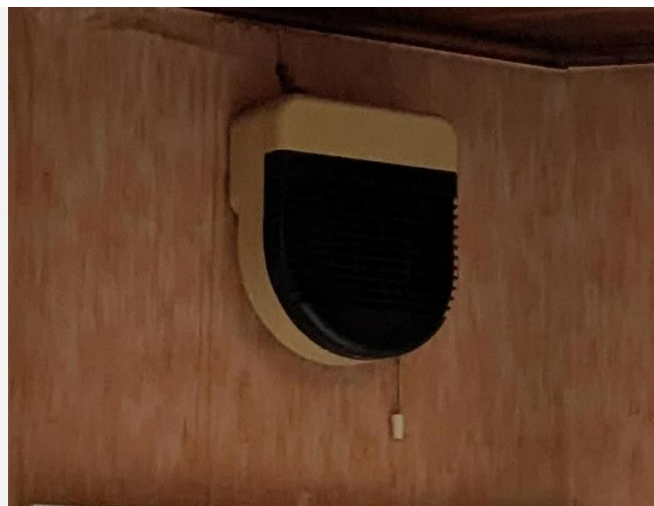
Situeringfoto

| Basis voor advies | Beoordeling op basis van expertise, zonder een vaststelling door de asbestdeskundige. |

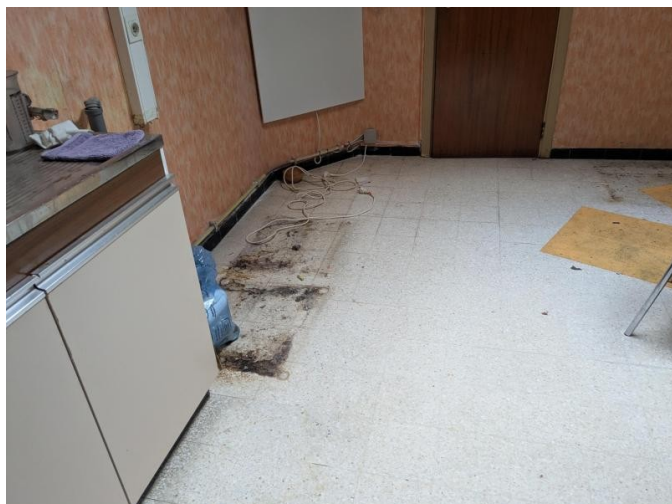
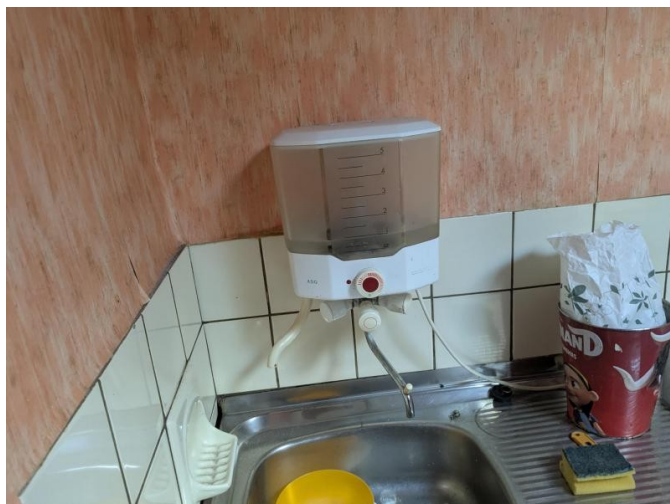
Situeringfoto

| Basis voor advies | Beoordeling op basis van expertise, zonder een vaststelling door de asbestdeskundige. |

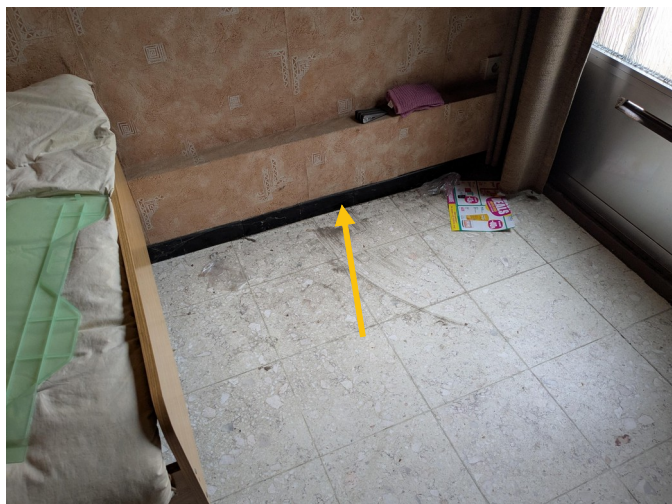
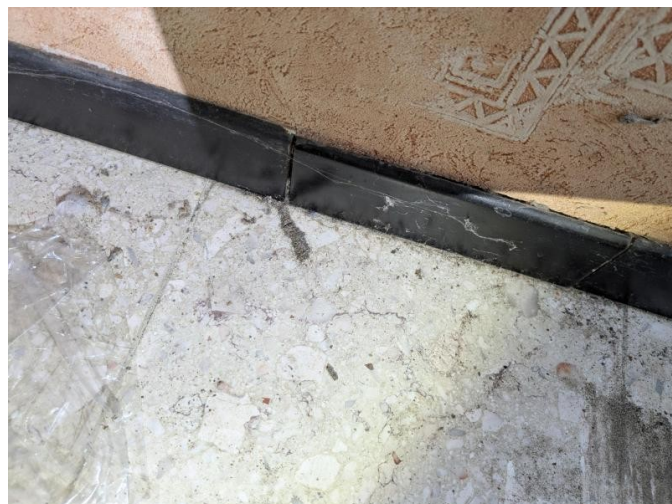
Situeringfoto

| Basis voor advies | Beoordeling op basis van expertise, zonder een vaststelling door de asbestdeskundige. |

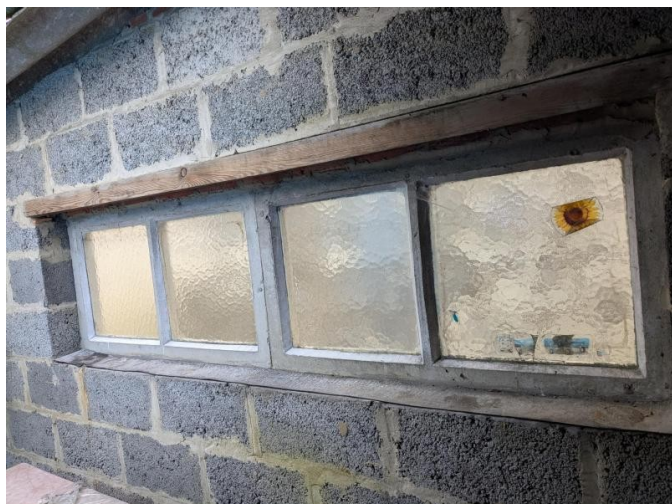
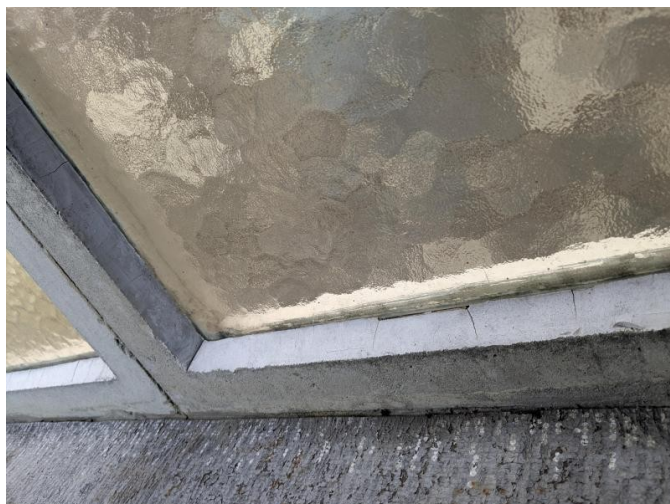
Overzichtsfoto

| Opmerking | De hoeveelheid is een schatting. Hieraan kunnen geen rechten worden ontleend. |
