# Asbestinventarisatetest

Brusselbaan 477, 1600 Sint-Pieters-Leeuw

Attestnummer : 20260513-000442.000

**Asbestveilig** (maar niet asbestvrij)

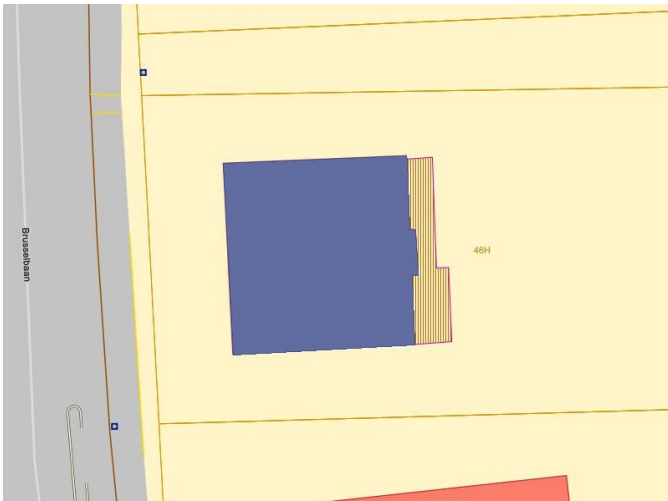
## Zone 1: Hoofdgebouw

Tijdens de inspectie vastgesteld:

- 1 Asbestmateriaal**
- 2 Beperkingen**
- 0 Uitsluitingen
- 0 Roerende goederen
- 0 Puin, steenslag, (water)bodem
- 1 Advies**
- 2 Geen asbest**

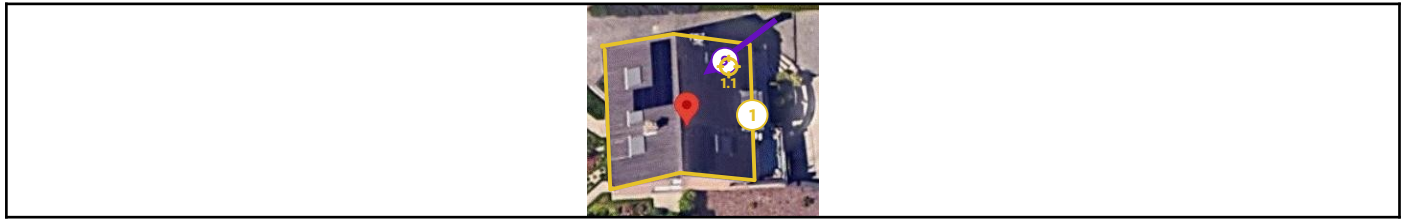
## Plan 1.1: luchtfoto woning

| Beschrijving | Type | Actie |
|---|---|---|
| 9. Dakbedekking bestaande uit pannen (niet verdacht) | Overige ruimte of materiaal | - |

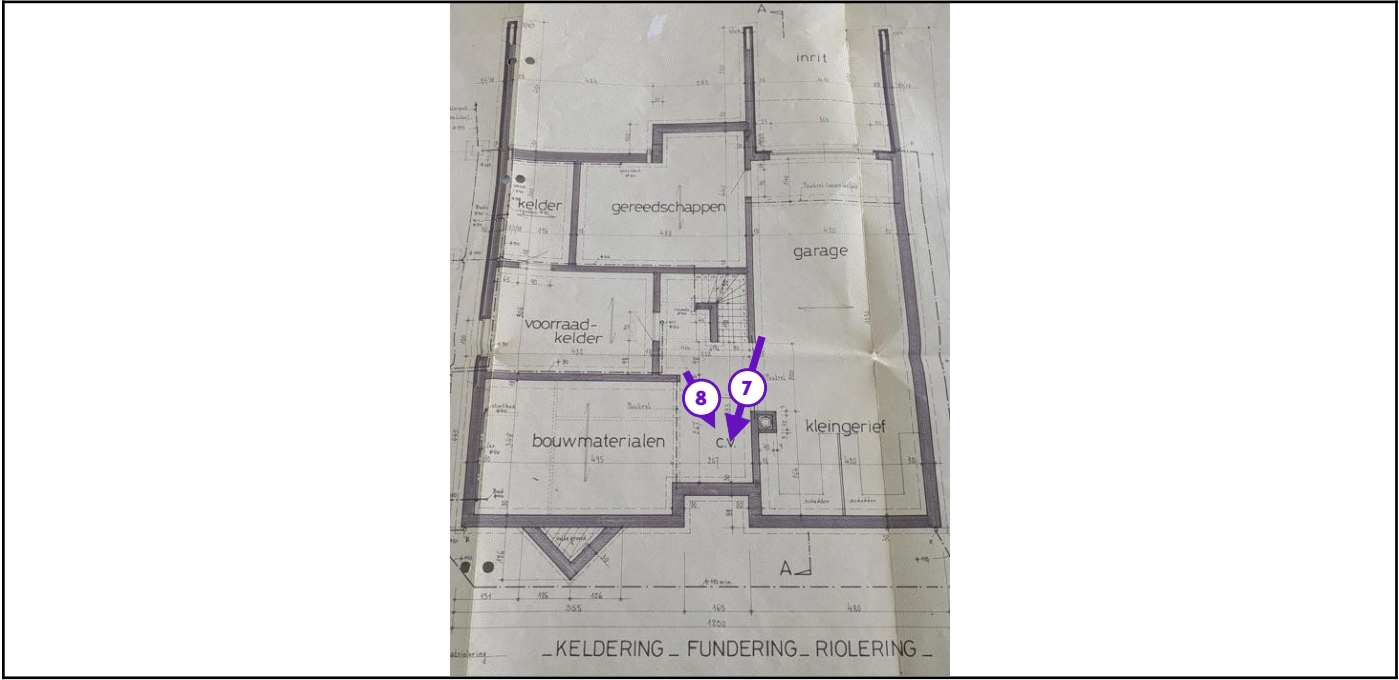
# Plan 1.4: kelderplan

| Beschrijving | Type | Actie |
|---|---|---|
| 8. CV-ketel uit 2015 (niet verdacht) | Overige ruimte of materiaal | - |

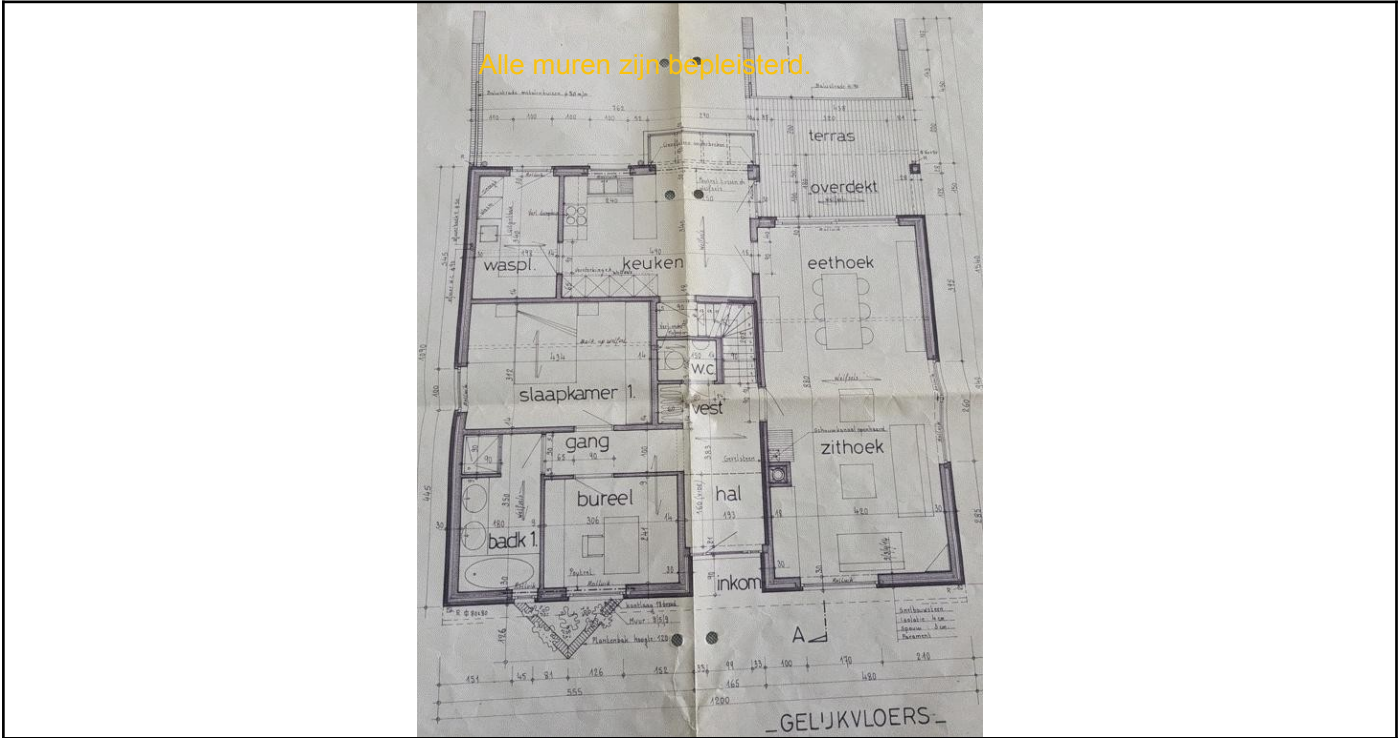
# Plan 1.6: plan gelijkvloers

| Beschrijving | Type | Actie |
|---|---|---|
| 5. Pleisterwerk binnenwanden | Geen asbest | - |

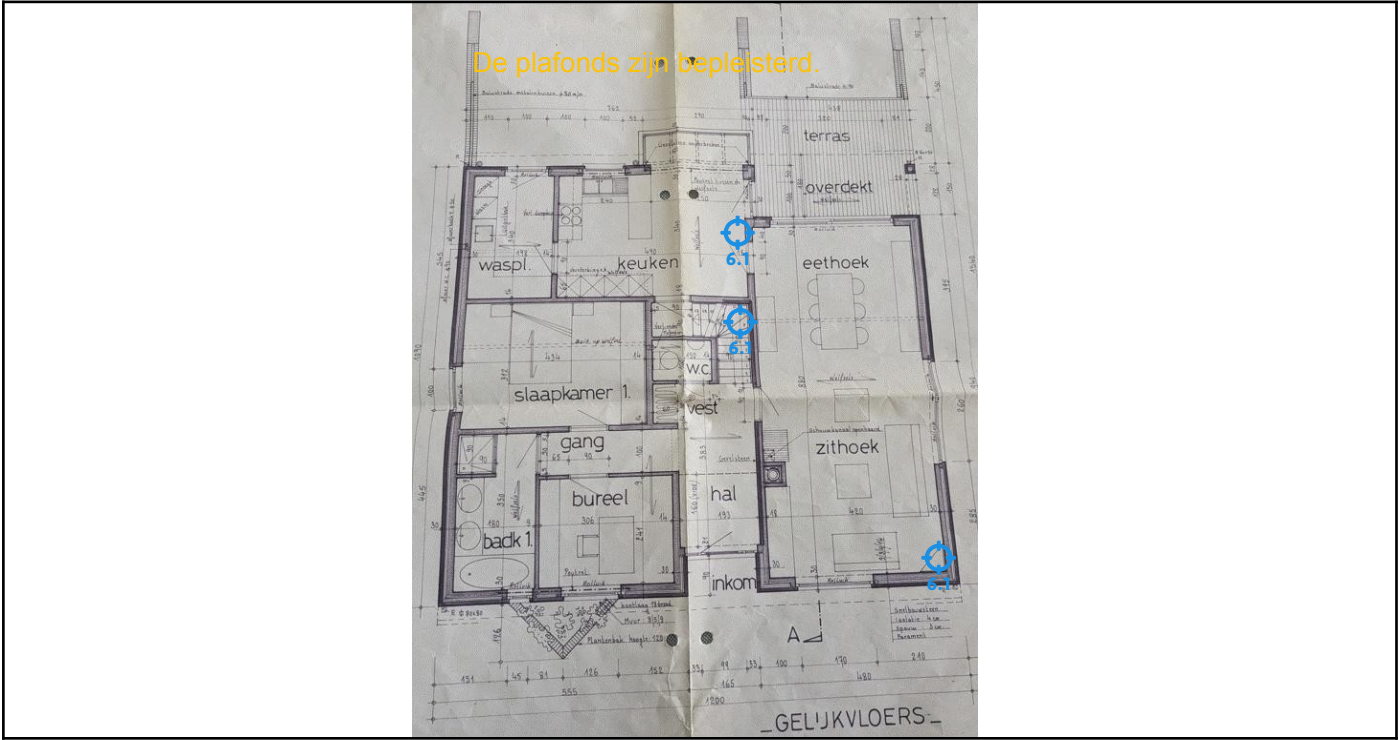
# Plan 1.7: plan gelijkvloers

| Beschrijving | Type | Actie |
|---|---|---|
| 6.1 Code: 9391821 | Mengmonster | - |

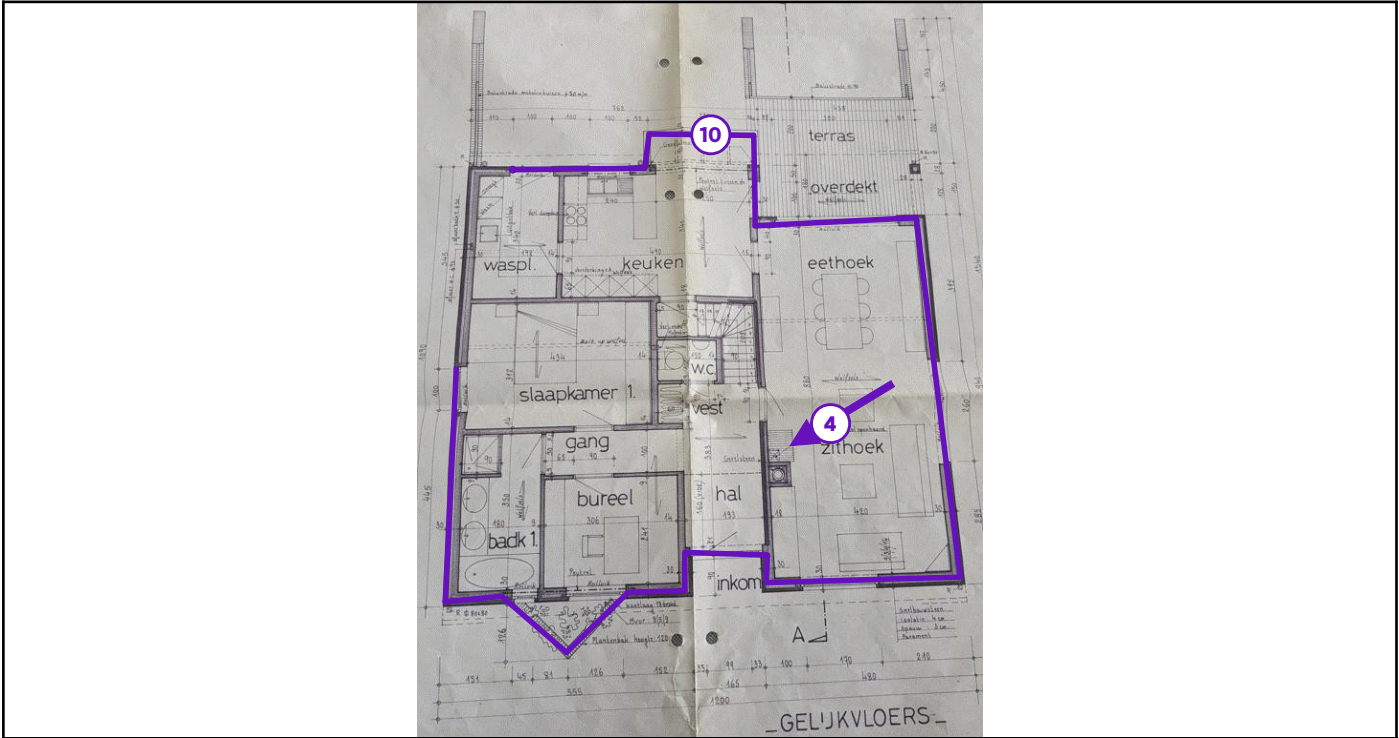
# Plan 1.8: plan gelijkvloers

| Beschrijving | Type | Actie |
|---|---|---|
| 10. Kit aan de ramen | Overige ruimte of materiaal | - |

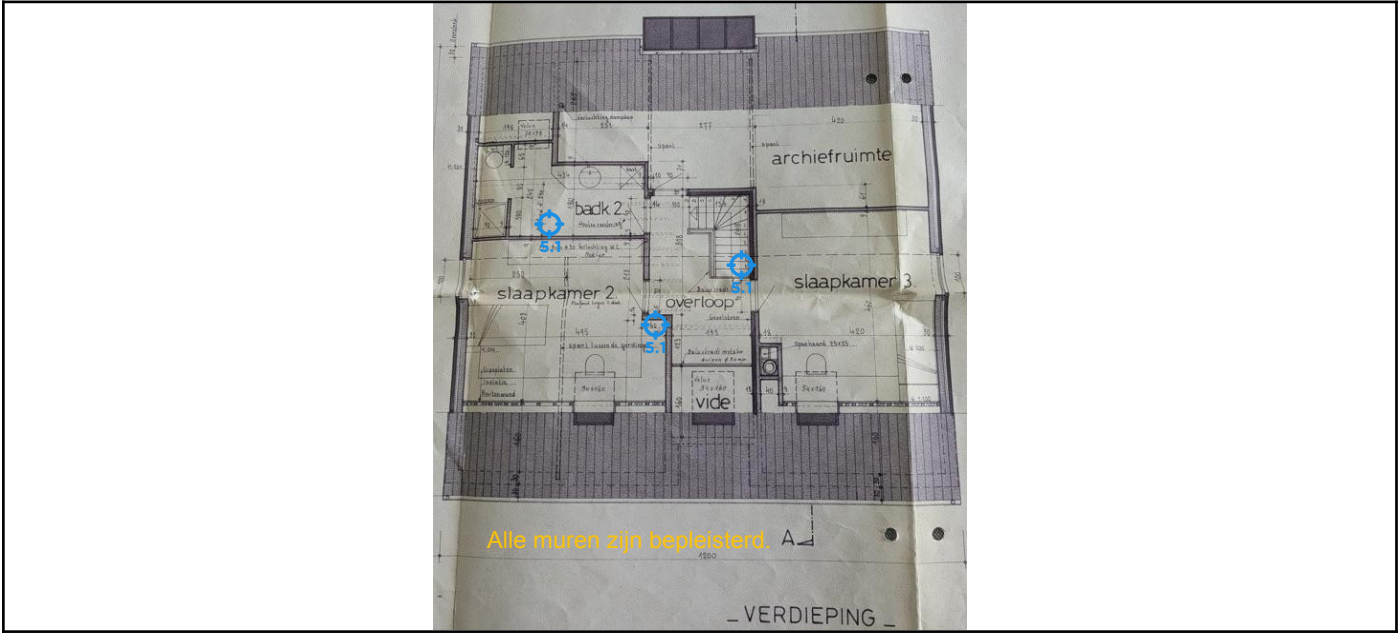
# Plan 1.11: plan verdieping

| Beschrijving | Type | Actie |
|---|---|---|
| 5.1 Code: 9391820 | Mengmonster | - |

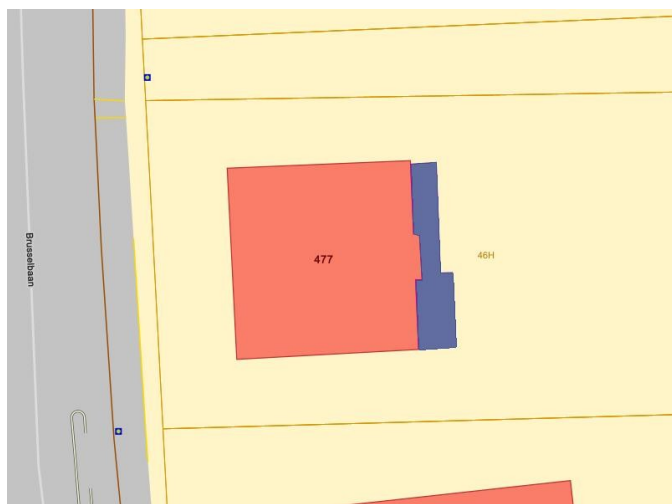
## Zone 2: veranda-terras

Tijdens de inspectie vastgesteld:

- 0 Asbestmaterialen
- 0 Beperkingen
- 0 Uitsluitingen
- 0 Roerende goederen
- 0 Puin, steenslag, (water)bodem
- 0 Adviezen
- 0 Geen asbest
